Småvatten för kräftodling

Inventering av lokaler i Kristianstads län

Länsstyrelsen i Kristianstads län 1983

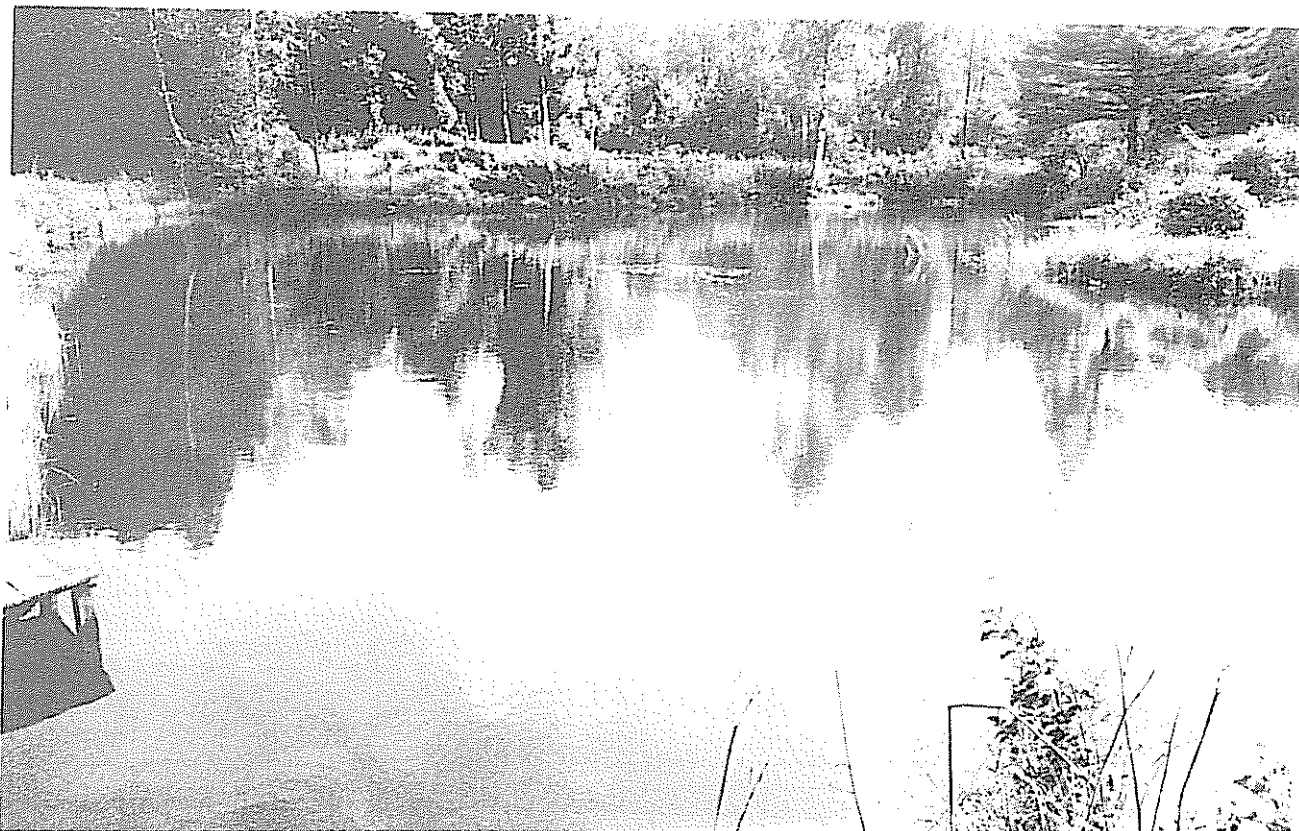
Nr: 5508 Kommun: Ängelholm Datum för inventering: 1982-09-06
 Typ av vatten: Uppdämning av bäck avsedd för fiskodling och kraftutvinning.
 Öppet till/avflöde: Finns Uppskattad yta: 1 ha
 Omgivande mark: Lövskog
 Omgärdad av träd och buskar till: 65 % Björk, al
 Nedskräpning: Ingen Skuggning: Måttlig
 Vegetationstäckning vassbildare: 20 %
 Vegetationstäckning flytbladsväxter:
 Bottenmaterial: Sten-, sand- o gyttjebotten Djup: 2-3 m
 pH: 7,58 Alkalinitet: 0,39 Ledningsförmåga: 173 Färg: 50
 Fisk- och kräftförekomst: Karp, öring, ål m m. Karp upp till 10 kg!

Klassificering som kräftodlingslokal: 2

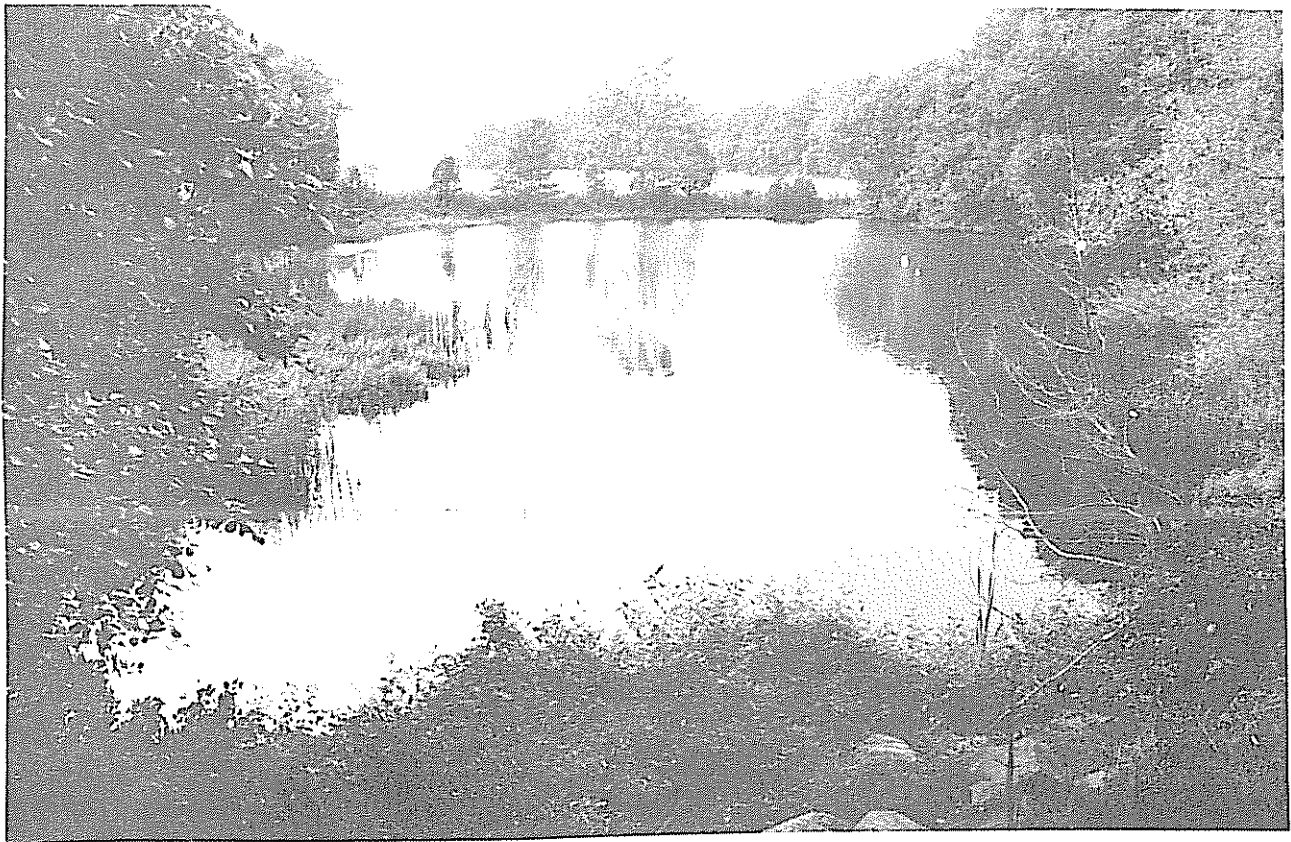
Nr: 5553 Kommun: Ängelholm Datum för inventering: 1982-08-30
 Typ av vatten: Märgelgrav
 Öppet till/avflöde: Saknas Uppskattad yta: 2 000 m²
 Omgivande mark: Åker med trädunge
 Omgärdad av träd och buskar till: 80 % Al, ask
 Nedskräpning: Ingen Skuggning: Stor
 Vegetationstäckning vassbildare: 25 % Fräken, kavledun
 Vegetationstäckning flytbladsväxter:
 Bottenmaterial: Gyttja, lera, vissa partier sten Djup:
 pH: 7,02 Alkalinitet: 0,36 Ledningsförmåga: 195 Färg: 80
 Fisk- och kräftförekomst: Abborre finns.

Speciellt naturvårdsvärde: Mycket vackert belägen vid allé.

Kommentarer och förslag till åtgärder: Vattenkvaliteten tycks bra. Rökning av vegetationen i och bredvid vattnet behövs + ytterligare skydd för kräftor. Dessutom viss utgrävning.

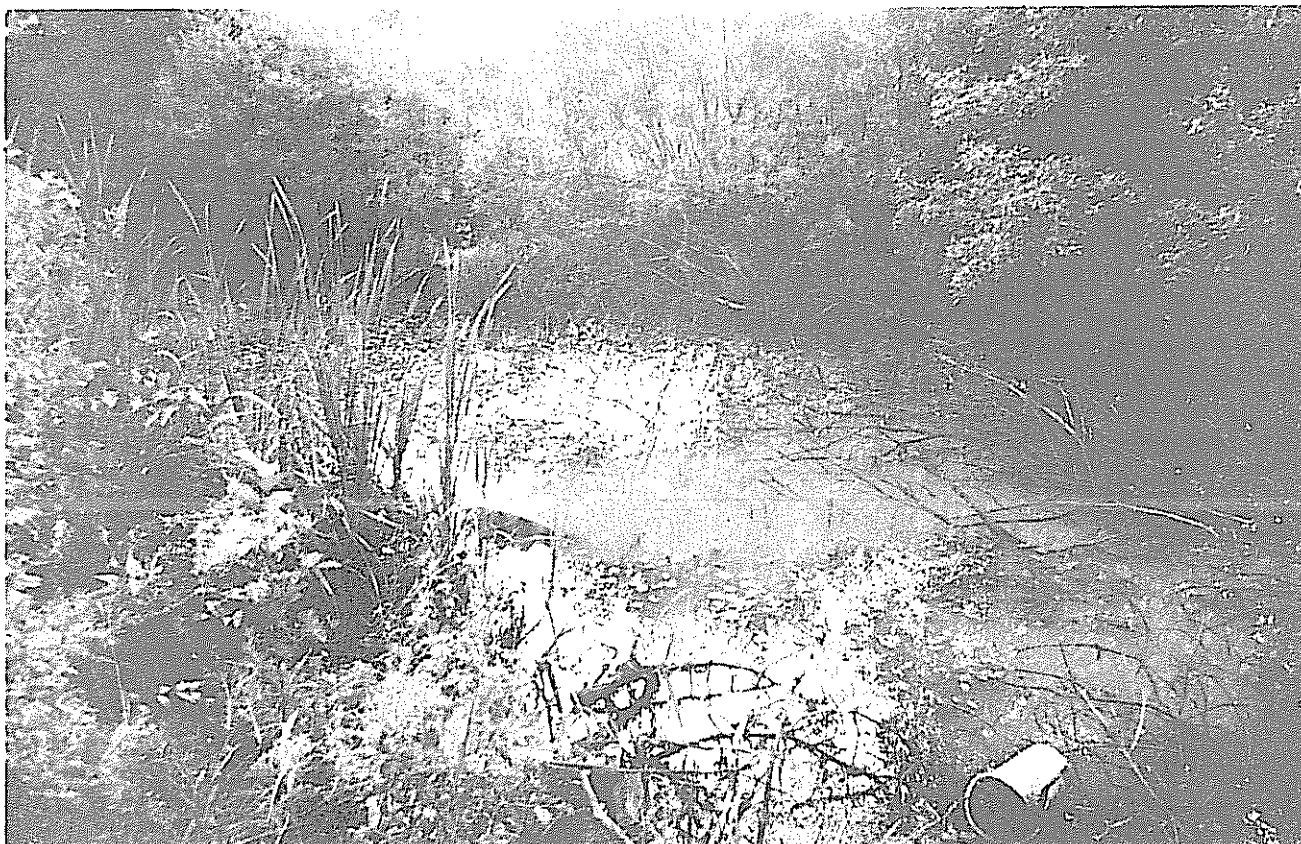
Nr: 7 Kommun: Elippan Datum för inventering: 1982-09-02
 Typ av vatten: Torvgrav?
 Öppet till/avflöde: Saknas Uppskattad yta:
 Omgivande mark: Stor trädunge belägen på jordbruksmark.
 Omgärdad av träd och buskar till: 100 % Al, salixbuskage
 Nedskräpning: Grenar m m Skuggning: Mycket stor
 Vegetationstäckning vassbildare: Ingen
 Vegetationstäckning flytbladsväxter: Ingen
 Bottenmaterial: Djup:
 pH: Alkalinitet: Ledningsförmåga: Färg:
 Fisk- och kräftförekomst: Okänd

Speciellt naturvårdsvärde: Stort viltvårdsvärde

Klassificering som kräftodlingslokal: 4

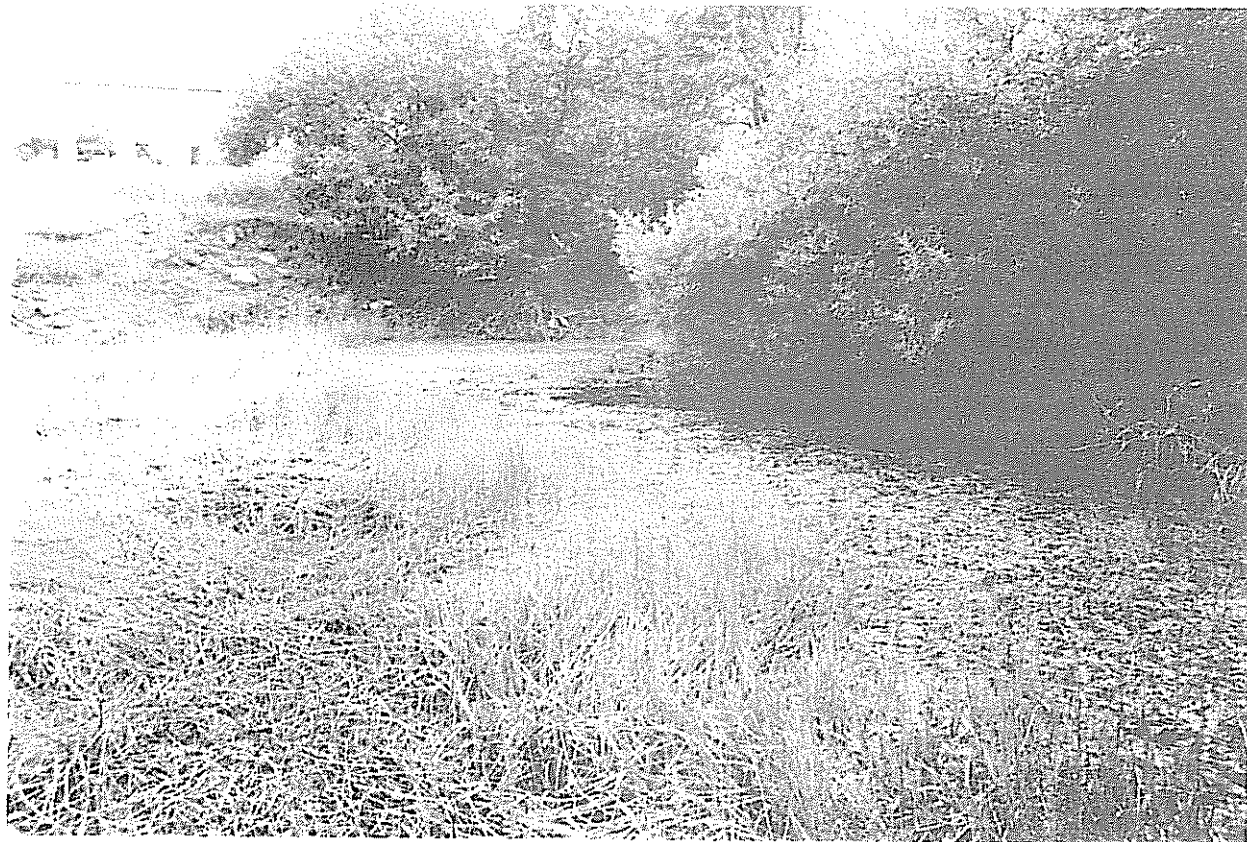
Nr: 8 Kommun: Klippan Datum för inventering: 1982-09-02
 Typ av vatten: Lertag
 Öppet till/avflöde: Saknas Uppskattad yta: 200 m²
 Omgivande mark: Betesmark
 Omgärdad av träd och buskar till: 30 % Salixbuskege
 Nedskräpning: Ingen Skuggning: Måttlig
 Vegetationstäckning vassbildare: 50 % Präken
 Vegetationstäckning flytbladsväxter: 50 % Gäddnate
 Bottenmaterial: Gyttejotten Djup:
 pH: Alkalinitet: 0,36 Ledningsförmåga: 134 Färg: 40
 Fisk- och kräftförekomst: Fisk sågs.

Klassificering som kräftodlingslokal: 3

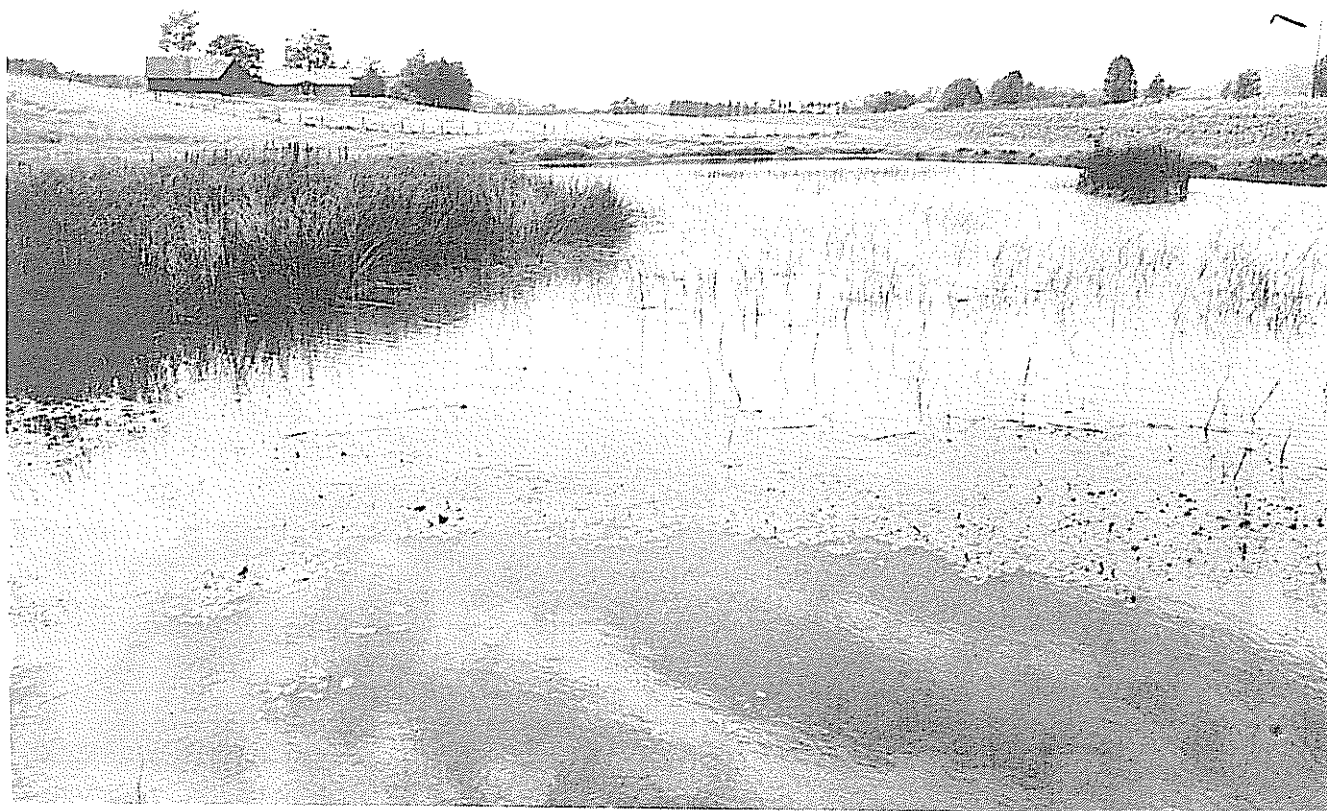
Nr: 4643 Kommun: Klippan Datum för inventering: 1982-09-02
 Typ av vatten: ?
 Öppet till/avflöde: Saknas Uppskattad yta: 4 000 m²
 Omgivande mark: Betesmark
 Omgärdad av träd och buskar till:
 Nedskräpning: Ingen Skuggning: Ringa
 Vegetationstäckning vassbildare: 30 % Sjösäv
 Vegetationstäckning flytbladsväxter: 10 % Gäddnate
 Bottenmaterial: Gyttjebotten Djup: Verkar grunt
 pH: 7,70 Alkalinitet: 0,23 Ledningsförmåga: 121 Färg: 120
 Fisk- och kräftförekomst: Fisk finns

Speciellt naturvårdsvärde: Ligger vackert invid Söderåsen.

Klassificering som kräftodlingslokal: 2

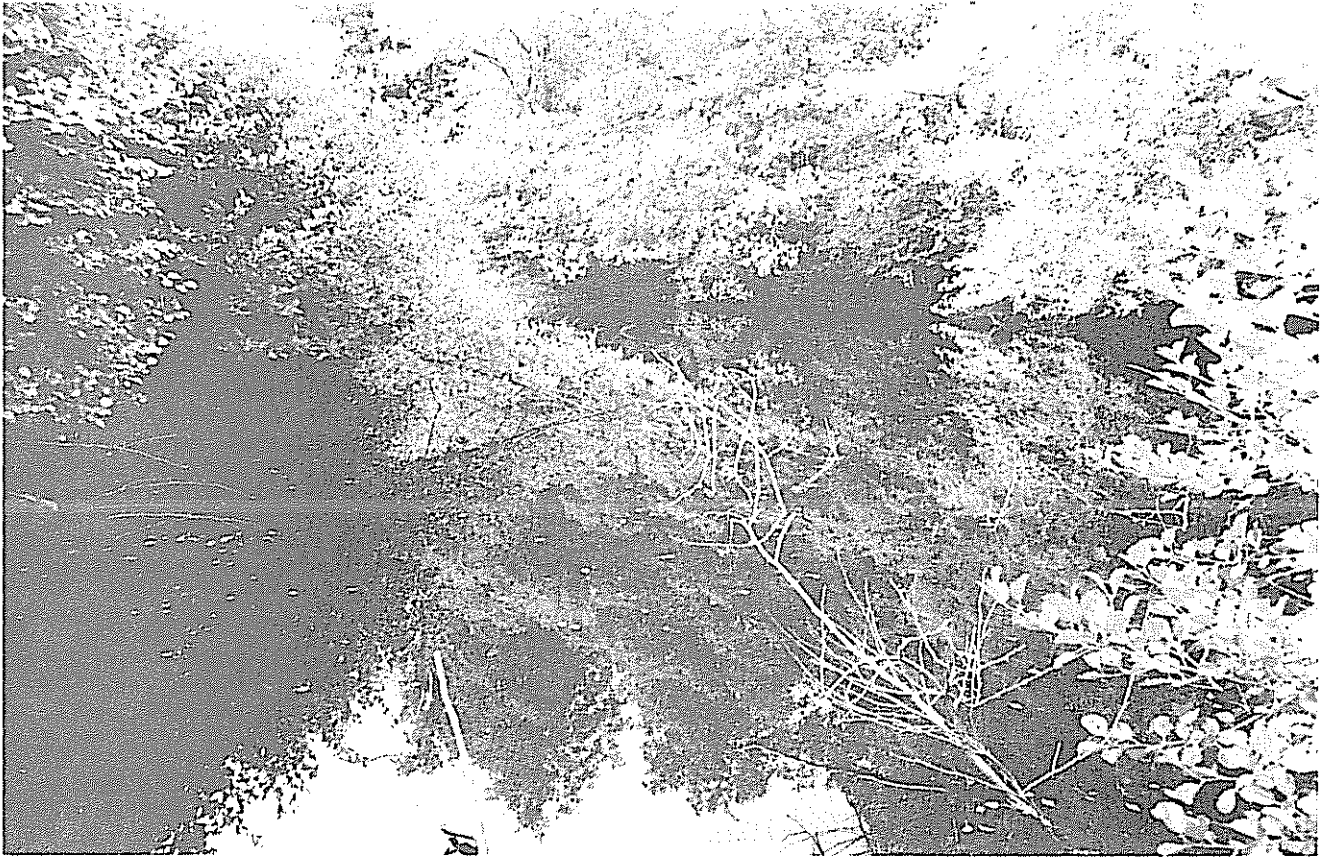
Nr: 4646 Kommun: Klippan Datum för inventering: 1982-09-02
 Typ av vatten: Märgelgrav
 Öppet till/avflöde: Saknas Uppskattad yta: 2 500 m²
 Omgivande mark: Vildvuxen trädunge på betesmark.
 Omgärdad av träd och buskar till: 100 % Al, björk
 Nedskräpning: Ingen Skuggning: Mycket stor
 Vegetationstäckning vassbildare: 10 % Kavledun
 Vegetationstäckning flytbladsväxter: 10 % Gäddnate
 Bottenmaterial: Gyttjebotten Djup: > 3 m
 pH: 7,64 Alkalinitet: 0,46 Ledningsförmåga: 102 Färg: 90
 Fisk- och kräftförekomst: Okänd

Speciellt naturvårdsvärde: Räddjursspår och -legor runtomkring dammen.
 Massor av änder brukar rasta här på hösten.

Klassificering som kräftodlingslokal: 3

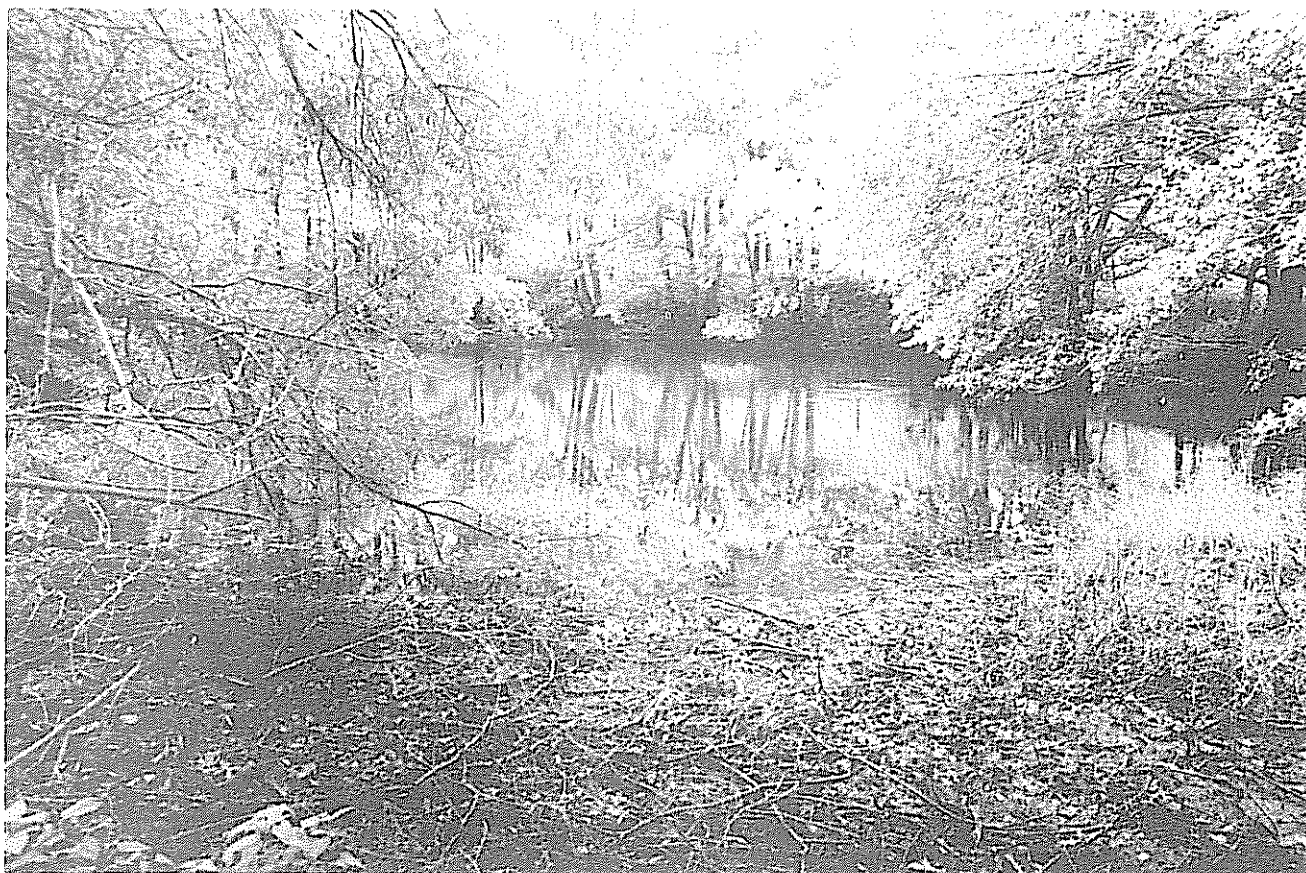
Nr: 4647 Kommun: Klippan Datum för inventering: 1982-09-02
 Typ av vatten: ?
 Öppet till/avflöde: Saknas Uppskattad yta: 700 m²
 Omgivande mark: Åker och betesmark
 Omgärdad av träd och buskar till: 100 % Al
 Nedskräpning: Ingen Skuggning: Mycket stor
 Vegetationstäckning vassbildare: Ingen
 Vegetationstäckning flytbladsväxter: Ingen
 Bottenmaterial: Gyttjebotten Djup:
 pH: Alkalinitet: Ledningsförmåga: Färg:
 Fisk- och kräftförekomst: Okänd

Klassificering som kräftodlingslokal: 4

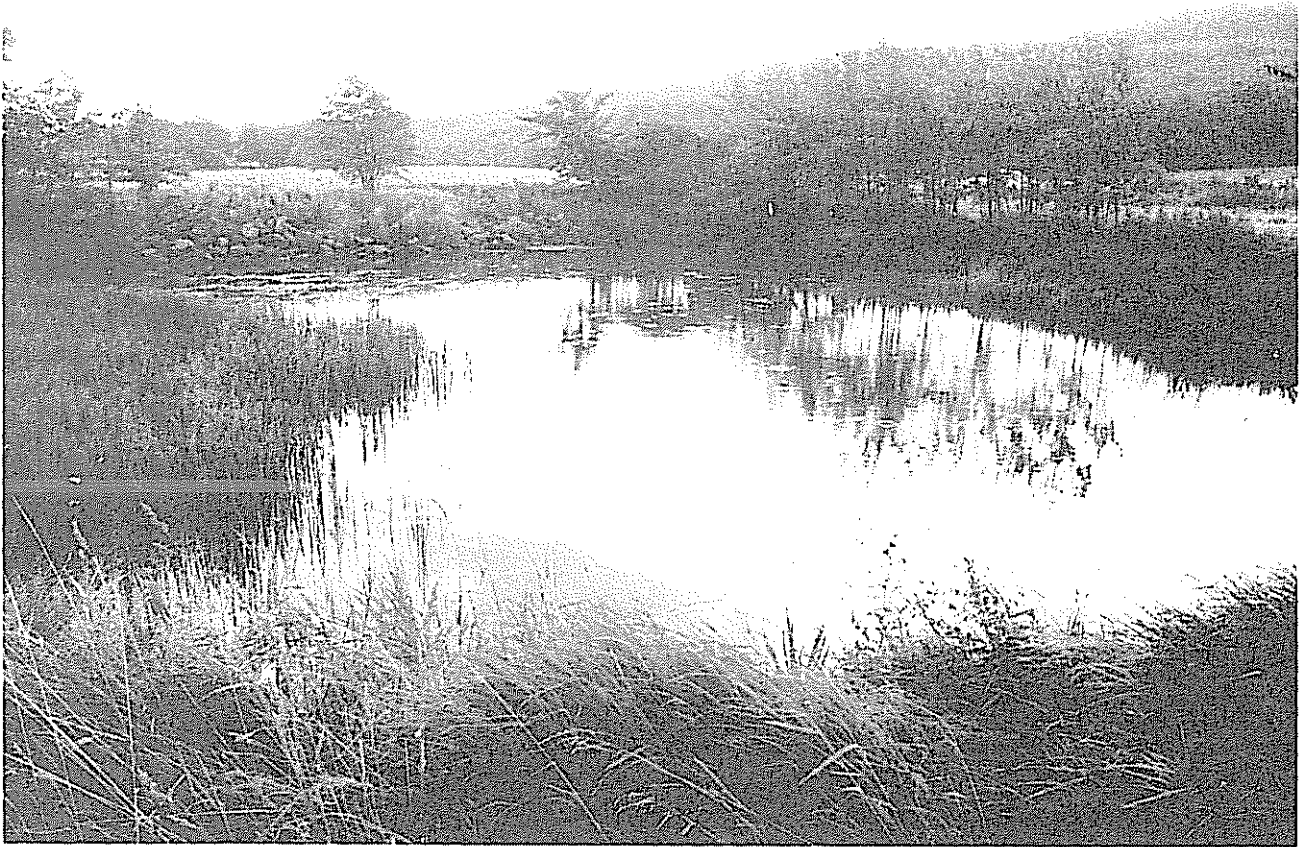
Nr: 4648 Kommun: Klippan Datum för inventering: 1982-09-02
 Typ av vatten: Lertag?
 Öppet till/avflöde: Saknas Uppskattad yta: 600 m²
 Omgivande mark: Åker
 Omgärdad av träd och buskar till: 30 % Asp
 Nedskräpning: Ingen Skuggning: Ringa
 Vegetationstäckning vassbildare: 20 % Fräken
 Vegetationstäckning flytbladsväxter: 10 % Gäddnate
 Bottenmaterial: Gyttjebotten med stenar Djup:
 pH: 7,88 Alkalinitet: 1,23 Ledningsförmåga: 270 Färg: 40
 Fisk- och kräftförekomst: Okänd

Speciellt naturvårdsvärde: Vackert läge vid Söderåsens fot. Bra viltvatten.

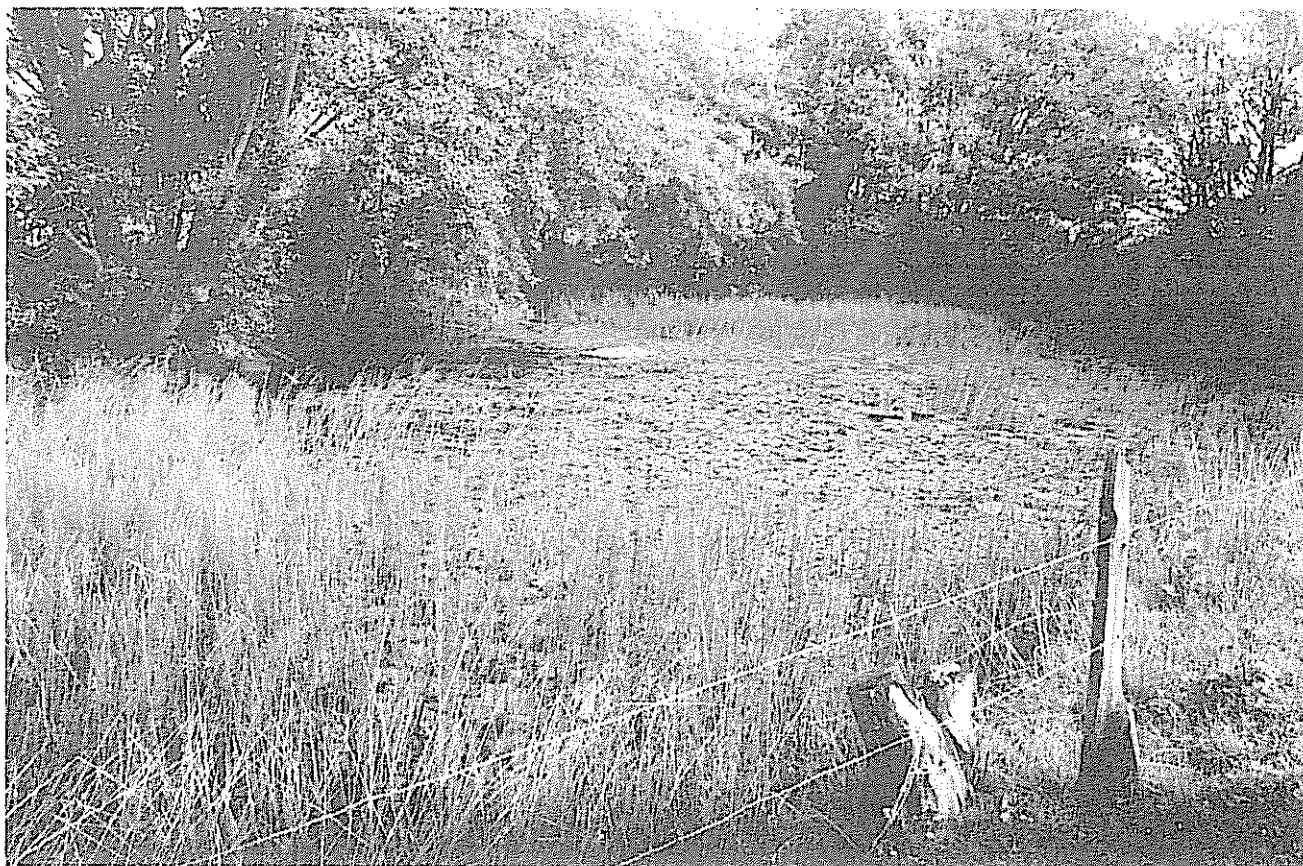
Nr: 4649 Kommun: Klippan Datum för inventering: 1982-09-02
 Typ av vatten: Torvgrav
 Öppet till/avflöde: Saknas Uppskattad yta: 400 m²
 Omgivande mark: Träddunge belägen på jordbruksmark.
 Omgärdad av träd och buskar till: 60 % Asp, al, björk
 Nedskräpning: Ingen Skuggning: Stor
 Vegetationstäckning vassbildare: 40 % Fräken
 Vegetationstäckning flytbladsväxter: 60 % Gäddnate
 Bottenmaterial: Gyttjebotten Djup:
 pH: 6,12 Alkalinitet: 0,14 Ledningsförmåga: 98 Färg: 40
 Fisk- och kräftförekomst: Okänd

Speciellt naturvårdsvärde: Bra läge ur viltvårdssynpunkt.

Kommentarer och förslag till åtgärder: Ensligt belägen och alltför igenväxt för att uppgrävning med kräftodlingssyfte skall löna sig.

Klassificering som kräftodlingslokal: 4

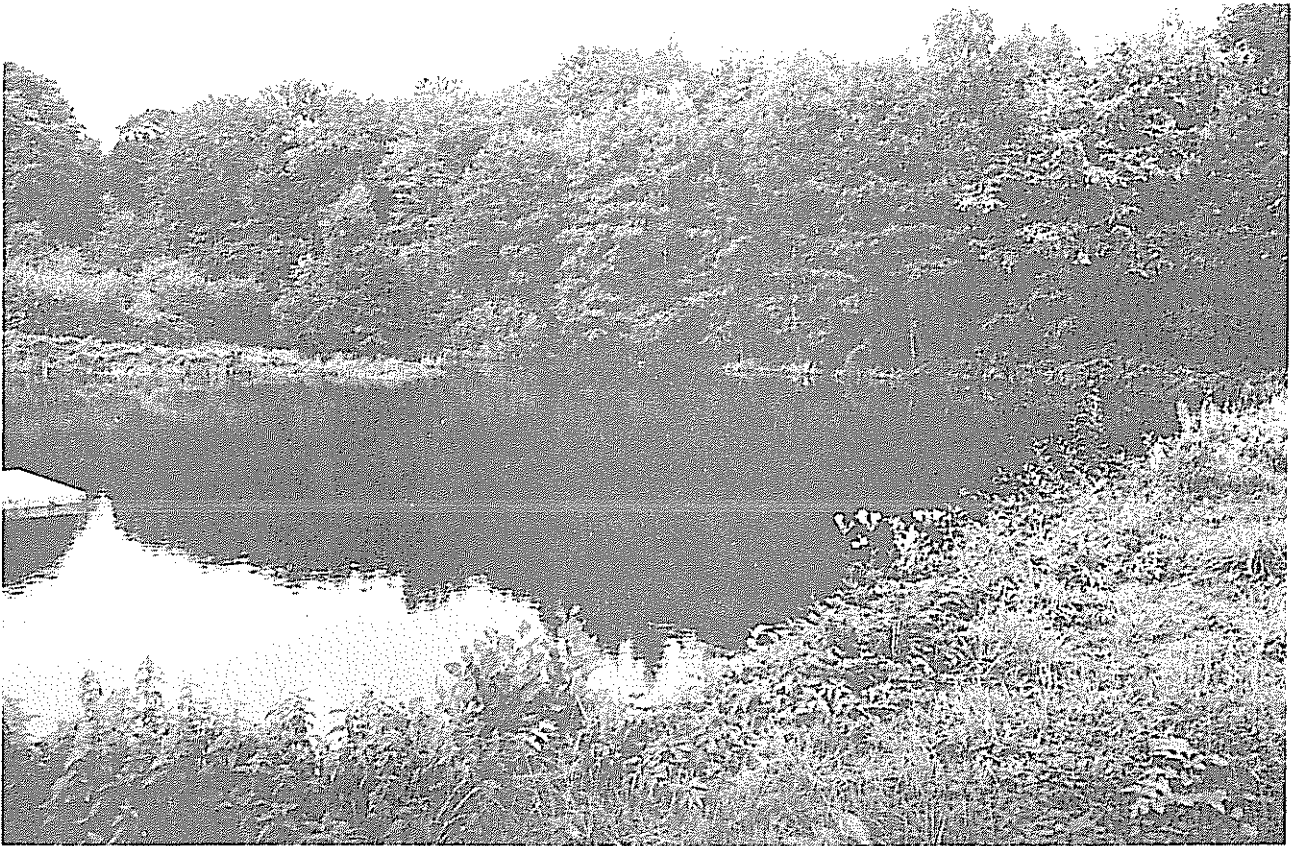
Nr: 4650 Kommun: Klippan Datum för inventering: 1982-09-02
 Typ av vatten: 2 st fiskdammar
 Öppet till/avflöde: Finns Uppskattad yta: 5 000 m²
 Omgivande mark: Lövskog, tomtmark
 Omgärdad av träd och buskar till: 60 % Al, björk
 Nedskräpning: Ingen Skuggning: Måttlig
 Vegetationstäckning vassbildare: 5 % Sjösäv, kavledun
 Vegetationstäckning flytbladsväxter: 5 % Gäddnate
 Bottenmaterial: Sten-, sand- o gyttjebotten Djup: 2 m
 pH: 6,80 Alkalinitet: 0,22 Ledningsförmåga: 110 Färg: 200
 Fisk- och kräftförekomst: Ål går bra, övriga arter hämmas av försurningen.

Speciellt naturvårdsvärde: Stort viltvårdsvärde.

Kommentarer och förslag till åtgärder: Intresserad markägare som sköter dessa gamla karpdammar noggrant. Vegetationen nedbetad av gäss. Försurningen är ett stort problem i detta område vilken bör bekämpas med kalkning och eventuellt förbiledning av bäckvattnet.

Klassificering som kräftodlingslokal: 2

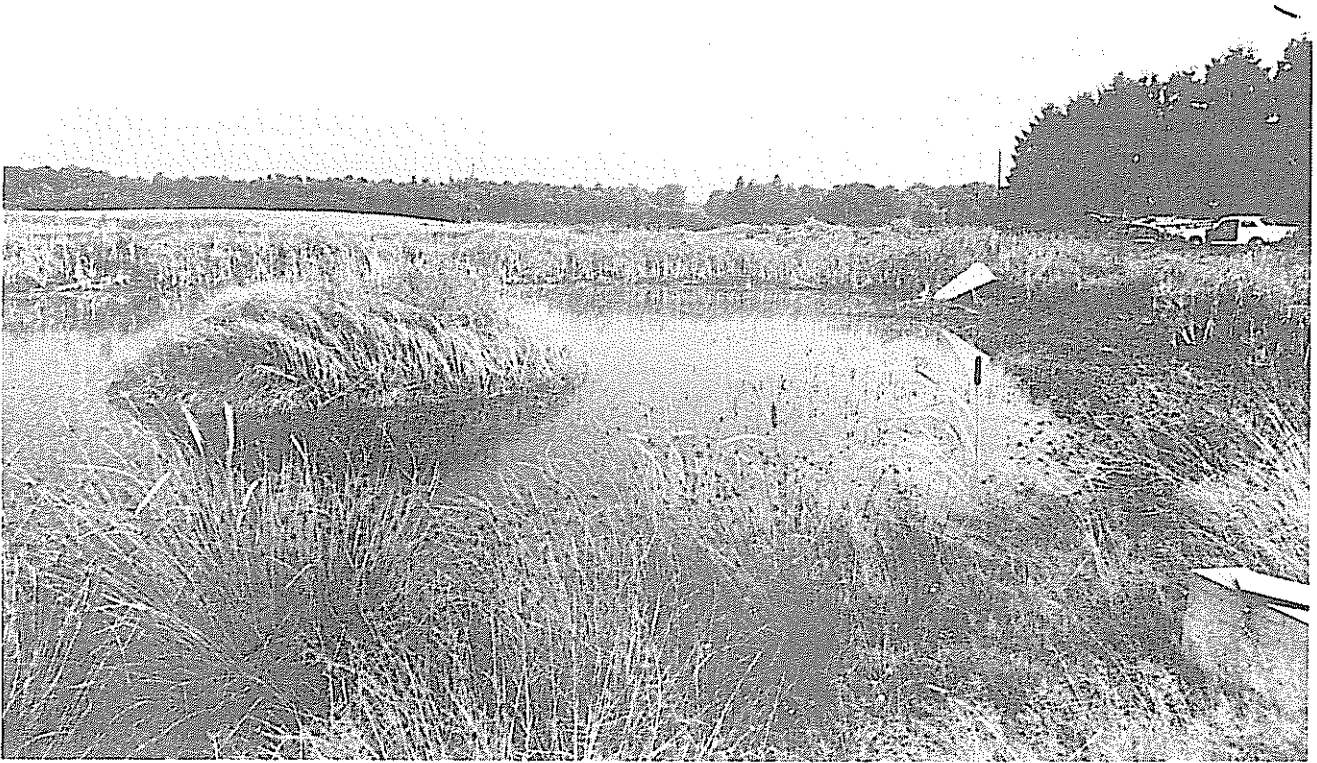
Nr: 4699 Kommun: Klippan Datum för inventering: 1982-09-02
 Typ av vatten: Märgelgrav?
 Öppet till/avflöde: Saknas Uppskattad yta: 3 000 m²
 Omgivande mark: Åker
 Omgärdad av träd och buskar till: 10 % Salixbuskage
 Nedskräpning: Skuggning:
 Vegetationstäckning vassbildare: 10 % Veketåg, kavledun
 Vegetationstäckning flytbladsväxter: 30 % Gäddnate
 Bottenmaterial: Djup:
 pH: Alkalinitet: 1,23 Ledningsförmåga: 221 Färg: 80
 Fisk- och kräftförekomst: Okänd

Kommentarer och förslag till åtgärder: Används till bevattning. Relativt stor. Lättillgänglig och belägen nära gård, gör att dammen är intressant. Uppgrävning av vissa partier och iläggning av skydd för kräftor behövs.

Klassificering som kräftodlingslokal: 3

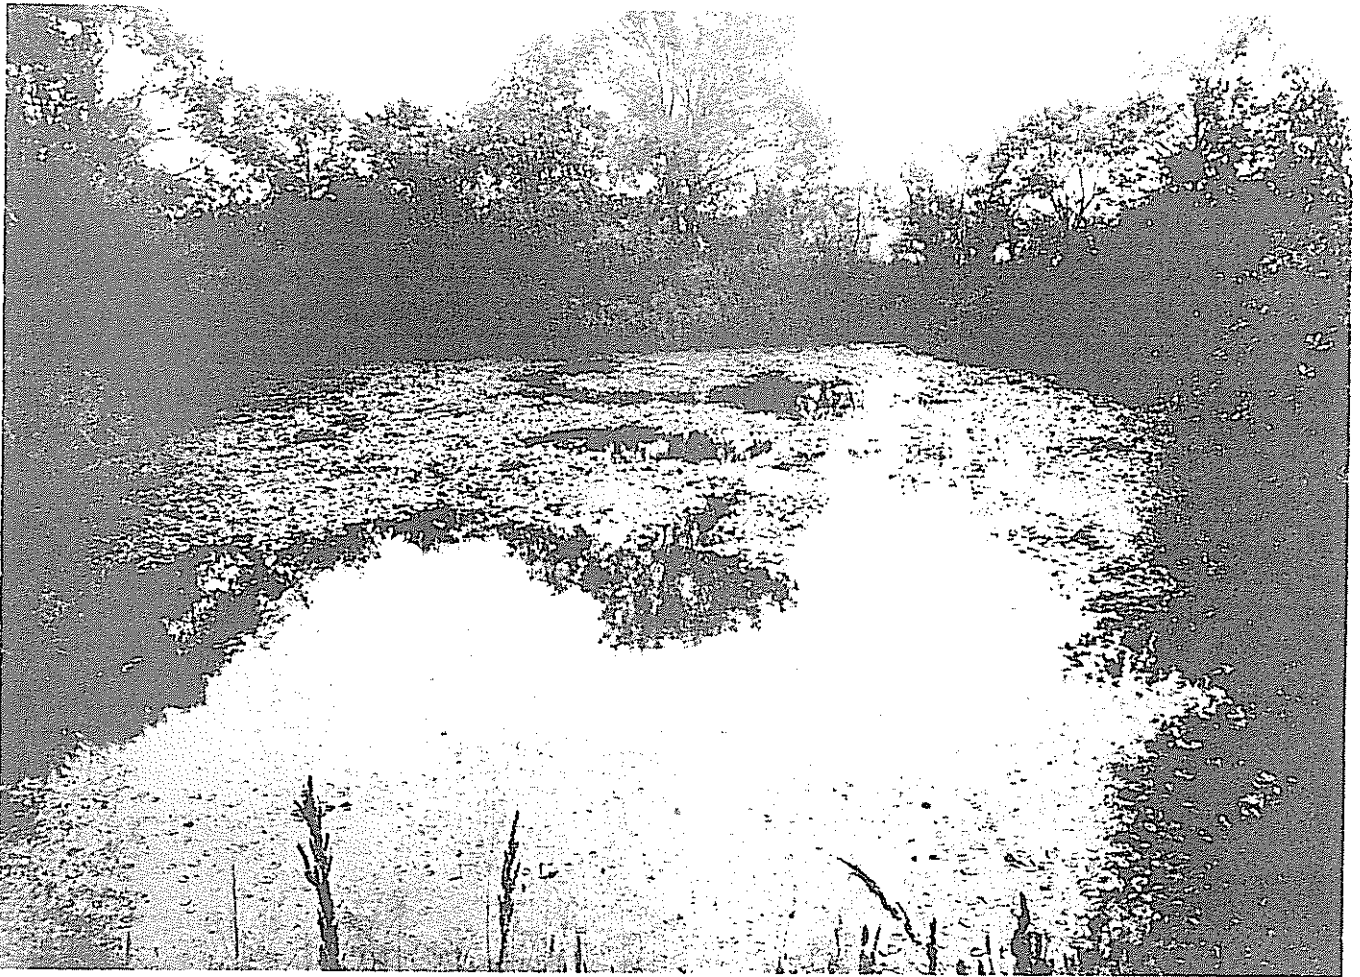
Nr: 5591 Kommun: Klippan Datum för inventering: 1982-08-31
 Typ av vatten: Märgelgrav
 Öppet till/avflöde: Saknas Uppskattad yta: 700 m²
 Omgivande mark: Åker
 Omgärdad av träd och buskar till: 90 % Pål, salixbuskage
 Nedskräpning: Ingen Skuggning: Måttlig - stor
 Vegetationstäckning vassbildare:
 Vegetationstäckning flytbladsväxter: 75 % Gäddnate
 Bottenmaterial: Gyttejotten Djup: 2 m
 pH: 7,30 Alkalinitet: 1,95 Ledningsförmåga: 340 Färg: 20
 Fisk- och kräftförekomst: Okänd

Klassificering som kräftodlingslokal: 3

Kommentarer och förslag till åtgärder: Omfattande utgrävning, röjning av buskskiktet och iläggning av sten krävs för kräftisättning.

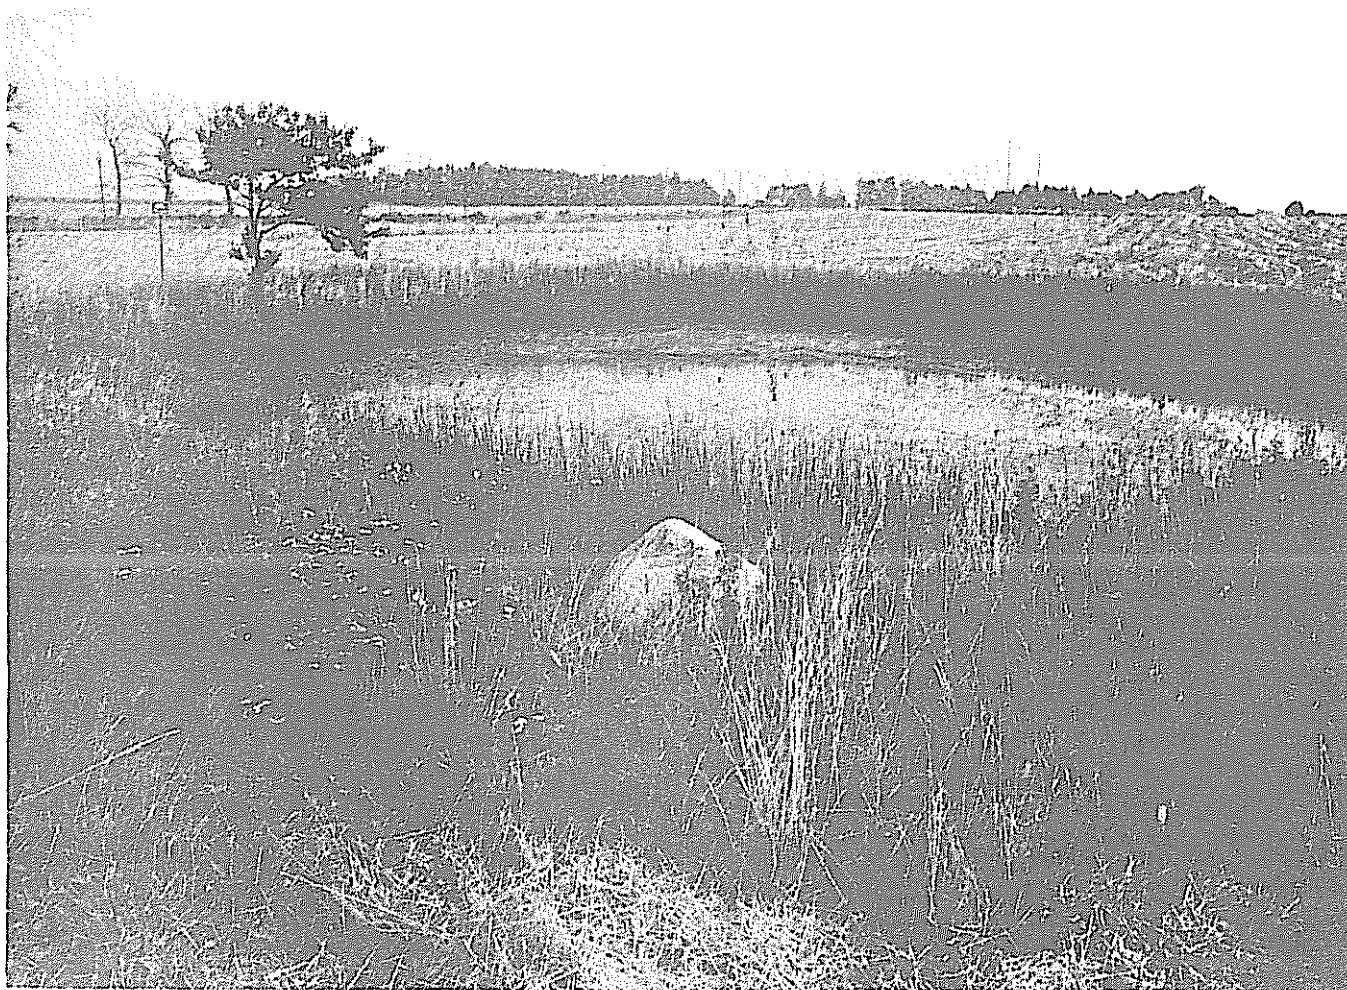
Nr: 5592 Kommun: Klippan Datum för inventering: 1982-08-31
 Typ av vatten: Märgelgrav/branddamm
 Öppet till/avflöde: Saknas Uppskattad yta: 500 m²
 Omgivande mark: Åker
 Omgärdad av träd och buskar till:
 Nedskräpning: Ingen Skuggning: Ringa
 Vegetationstäckning vassbildare: 5 % Sjösäv
 Vegetationstäckning flytbladsväxter: 80 % Nate + trådalger
 Bottenmaterial: Gyttjebotten med stenar Djup:
 pH: Alkalinitet: 2,33 Ledningsförmåga: 340 Färg: 70
 Fisk- och kräftförekomst: Ruda och abborre finns. Kräftor har inplanterats
 men aldrig återfångats.
 Speciellt naturvårdsvärde:

Kommentarer och förslag till åtgärder: Ägaren intresserad. Massförekomst av
 grön-gula trådalger pga riklig tillgång till näring och ljus. Upprensning
 längs kanterna och trädplantering runt om skulle avsevärt förbättra
 chanserna till goda kräftfångster.

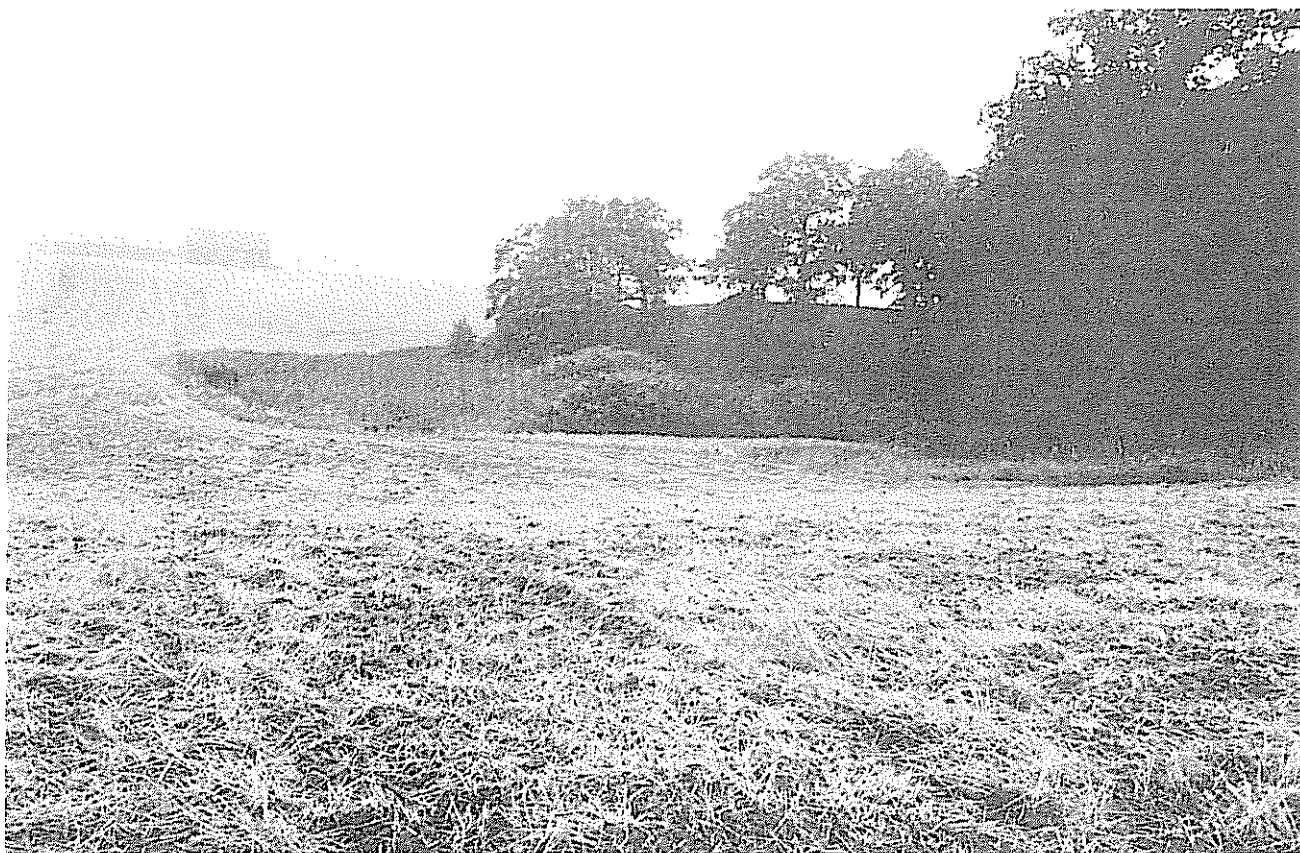
Nr: 5602 Kommun: Klippan Datum för inventering: 1982-09-01
 Typ av vatten: Märgelgrav?
 Öppet till/avflöde: Saknas Uppskattad yta: 500 m²
 Omgivande mark: Ekdunge och åker
 Omgärdad av träd och buskar till:
 Nedskräpning: Ingen Skuggning: Måttlig
 Vegetationstäckning vassbildare: 100 % Kavledun
 Vegetationstäckning flytbladsväxter:
 Bottenmaterial: Djup:
 pH: Alkalinitet: Ledningsförmåga: Färg:
 Fisk- och kräftförekomst: Okänd

Speciellt naturvårdsvärde: Mycket vackert läge invid stor ekdunge. Viktig för vilt.

Kommentarer och förslag till åtgärder: Tyvärr helt igenväxt. Bör restaureras av naturvårdsskäl. Utgrävning.

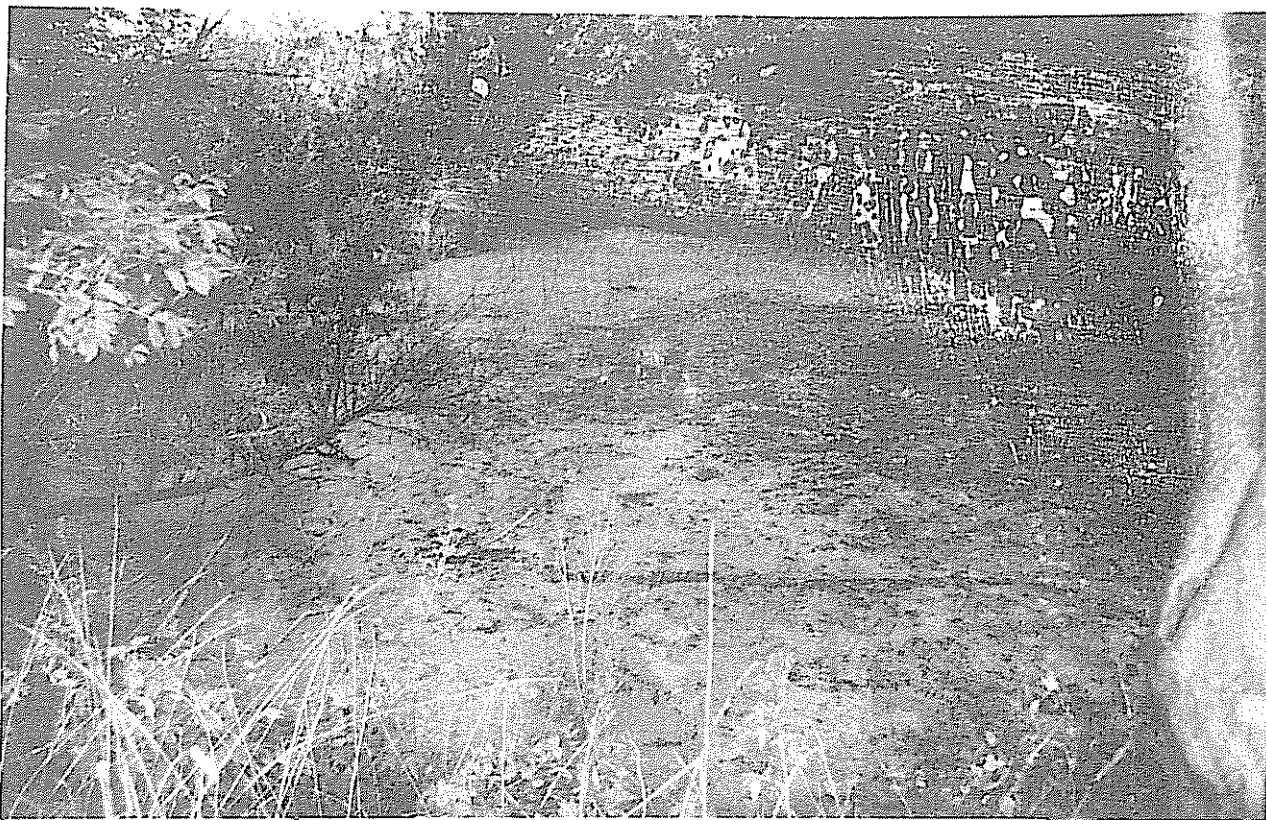
Nr: 5611 Kommun: Klippan Datum för inventering: 1982-08-31
 Typ av vatten: Märgelgrav
 Öppet till/avflöde: Saknas Uppskattad yta: 300 m² x 2
 Omgivande mark: Träddunge på åkermark.
 Omgärdad av träd och buskar till: 80 % Ask, salixbuskage
 Nedskräpning: Ingen Skuggning: Mycket stor
 Vegetationstäckning vassbildare: 10 %
 Vegetationstäckning flytbladsväxter: 80 % Andmat, nate
 Bottenmaterial: Gyttjebotten Djup: 1 - 1,5 m
 pH: 7,21 Alkalinitet: 3,12 Ledningsförmåga: 690 Färg: 125
 Fisk- och kräftförekomst: Okänd

Kommentarer och förslag till åtgärder: Två sammanhängande märgelgravar. Kräftintresserad ägare som har fler och bättre märgelhål på sina marker, vilka ej är inventerade. För att förbättra vattenhållning krävs omfattande utgrävning. Trädgallring.

Klassificering som kräftodlingslokal: 4

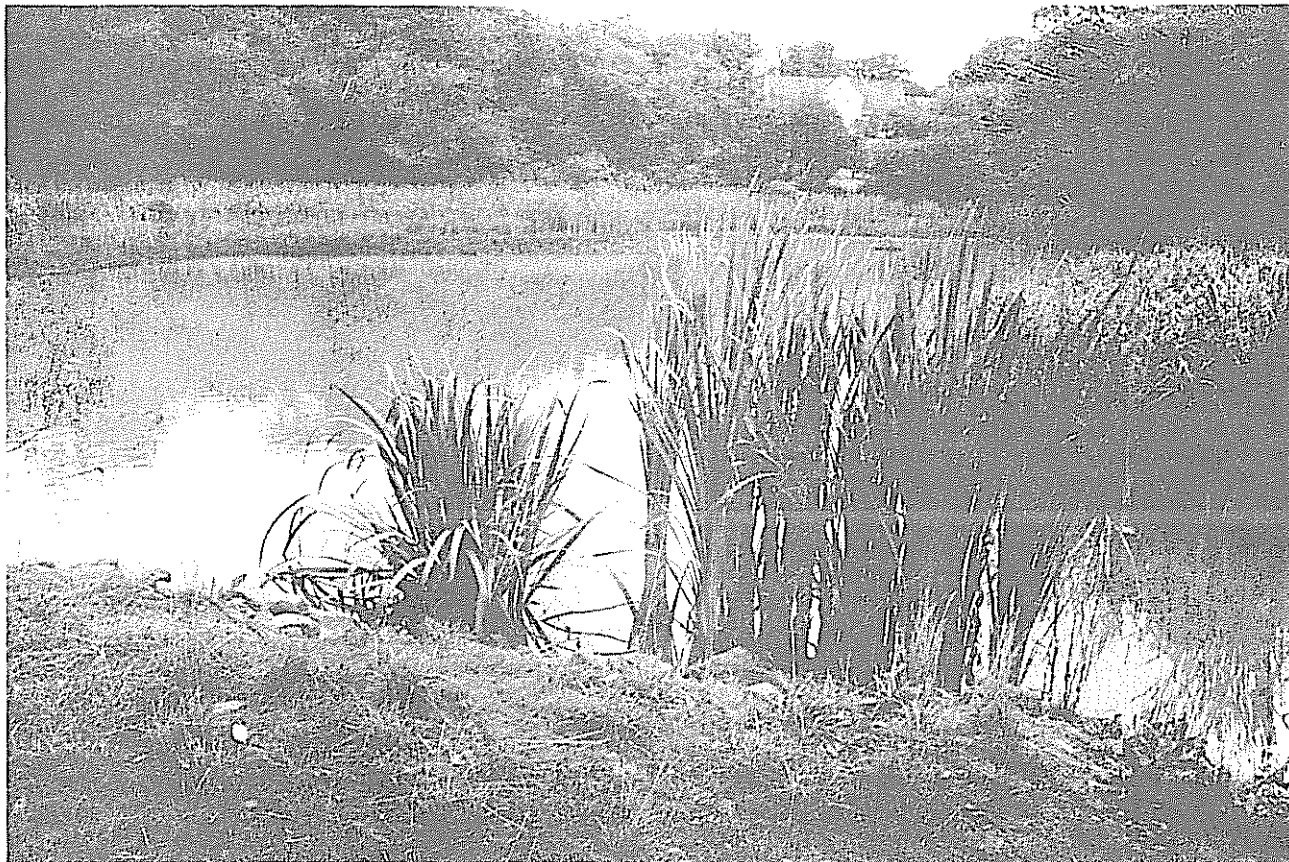
Nr: 5612 Kommun: Klippan Datum för inventering: 1982-09-01
 Typ av vatten: Kvarndamm
 Öppet till/avflöde: Finns Uppskattad yta: 3 000 m²
 Omgivande mark: Skogsdunge på åkermark.
 Omgärdad av träd och buskar till: 75 % Ask, al, alm
 Nedskräpning: Ingen Skuggning: Måttlig
 Vegetationstäckning vassbildare: 50 % Kavledun, bladvass, fräken
 Vegetationstäckning flytbladsväxter:
 Bottenmaterial: Sten-, sand- o gyttjebotten Djup:
 pH: Alkalinitet: 1,52 Ledningsförmåga: 367 Färg: 80
 Fisk- och kräftförekomst: God fiskförekomst.

Speciellt naturvårdsvärde: Vackert, dammen viktig för landskapsbilden.
 Fin fågellokal - rörhöna, gräsänder, häger, stork har setts.

Kommentarer och förslag till åtgärder: Används av jägare för utfodring av
 änder. Vattnet kraftigt grumlat. Bör grävas ut för att förhindra igen-
 växning. Stenläggning, röjning av vissa träd lämpligt.

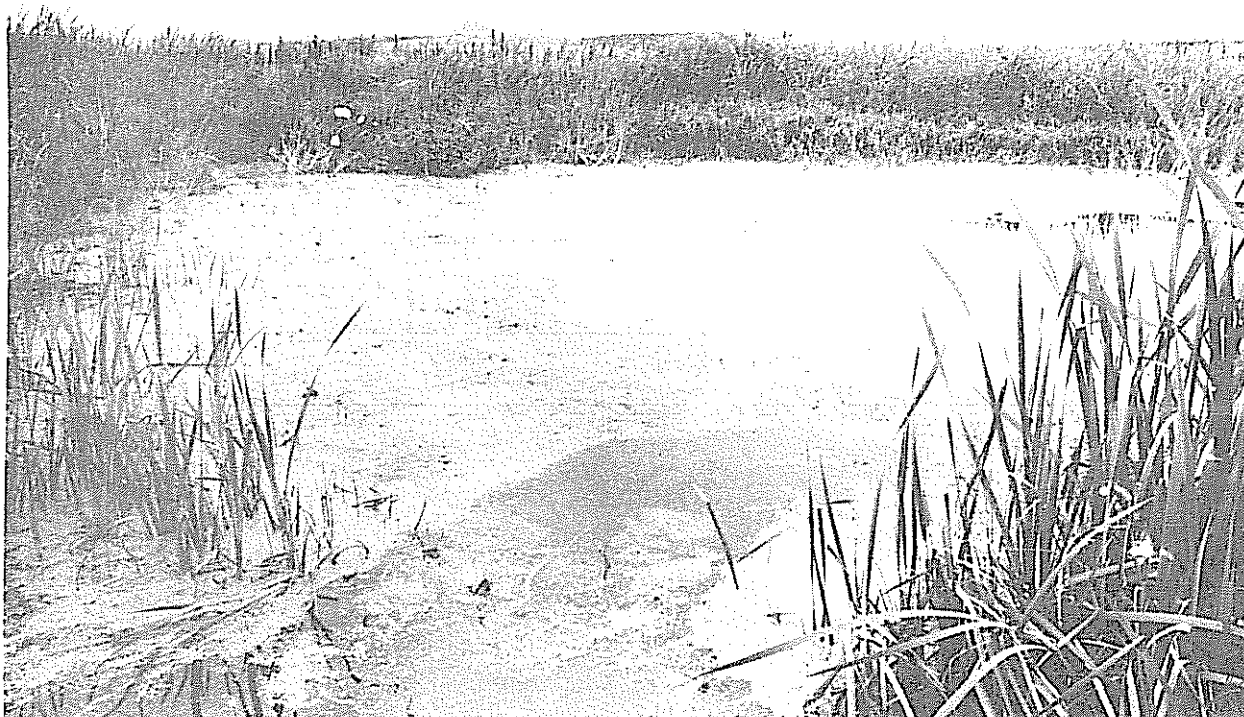
Nr: 6 Kommun: Åstorp Datum för inventering: 1982-08-31
 Typ av vatten: Märgelgrav
 Öppet till/avflöde: Saknas Uppskattad yta: 400 m²
 Omgivande mark: Åker
 Omgärdad av träd och buskar till: Saknas
 Nedskräpning: Ingen Skuggning: Ringa
 Vegetationstäckning vassbildare: 40 % Kavledun
 Vegetationstäckning flytbladsväxter: 40 % Andmat, alger
 Bottenmaterial: Gyttejotten Djup:
 pH: 6,80 Alkalinitet: 2,17 Ledningsförmåga: 410 Färg: 50
 Fisk- och kräftförekomst: Fisk finns enligt ägaren.

Kommentarer och förslag till åtgärder: Husägare (ej markägare) intresserad av kräftinplantering här och i 5598. Bra läge nära huset. Detta vatten kraftigt övergödslat. Här krävs omfattande upprepning, stenläggning samt plantering av träd längs kanten.

Klassificering som kräftodlingslokal: 3
