Småvatten för kräftodling

Inventering av lokaler i Kristianstads län

Länsstyrelsen i Kristianstads län 1983

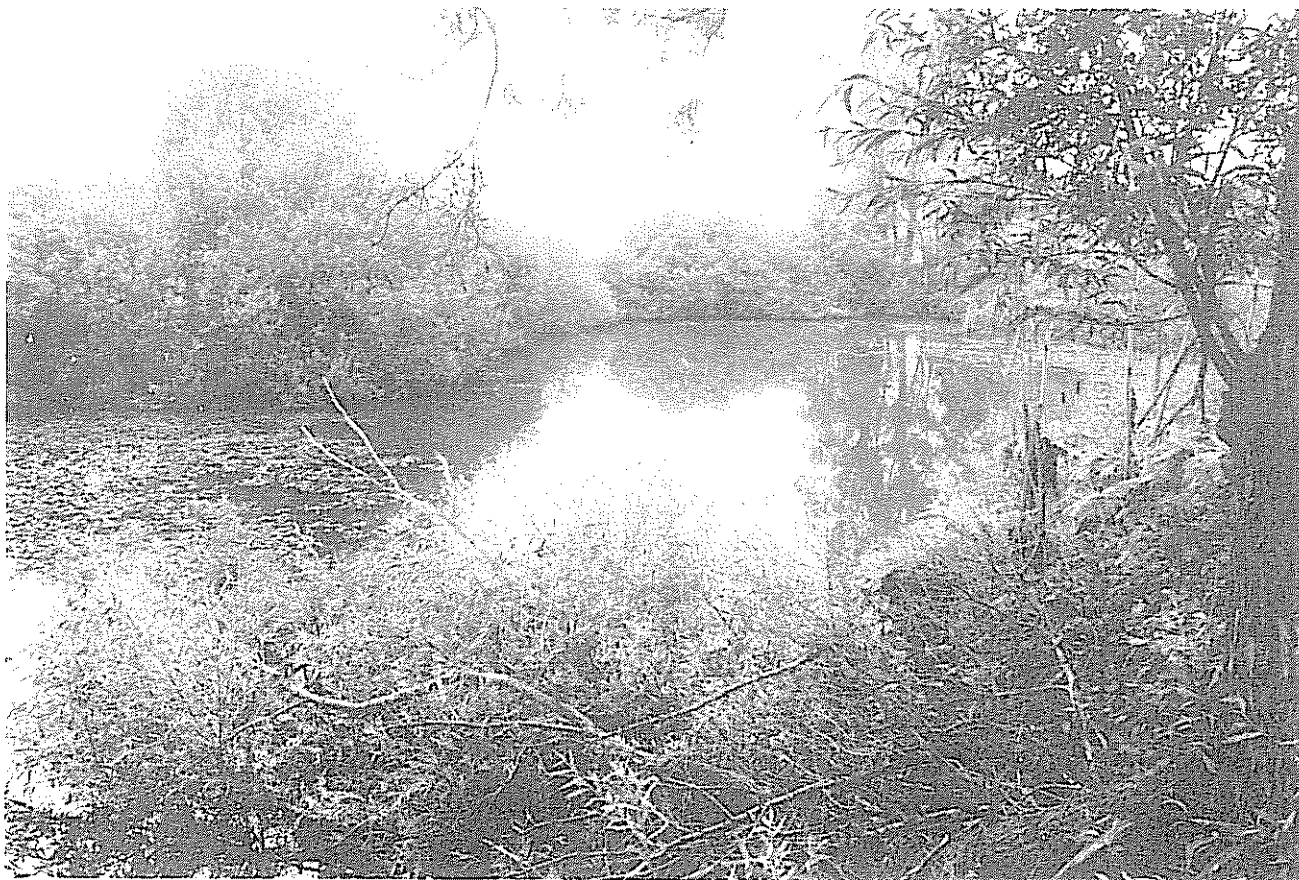
Nr: 5500 Kommun: Åstorp Datum för inventering: 1982-08-31
 Typ av vatten: Märgelgrav
 Öppet till/avflöde: Saknas Uppskattad yta: 3 000 m²
 Omgivande mark: Åker med busk- och trädridå
 Omgärdad av träd och buskar till: 100 % Pil, videbuskage, kastanj
 Nedskräpning: Trädgrenar, buskar Skuggning: Stor
 Vegetationstäckning vassbildare: 20 % Sjösav, fräken
 Vegetationstäckning flytbladsväxter: 30 % Gäddnate
 Bottenmaterial: Gyttjebotten med sten Djup: Varierande djup
 pH: 7,70 Alkalinitet: 2,40 Ledningsförmåga: 356 Färg: 25
 Fisk- och kräftförekomst: Fisk sågs

Speciellt naturvårdsvärde: Viktigt viltvatten som efter viss uppröjning skulle vara mycket vacker.

Klassificering som kräftodlingslokal: 3

Kommentarer och förslag till åtgärder: En märgelgrav med stora kräftodlingsmöjligheter efter borttagande av ilagda grenar, röjning av buskvegetationen samt iläggning av mera sten. Sten finns i högar vid kanterna. Viss utgrävning lämpligt.

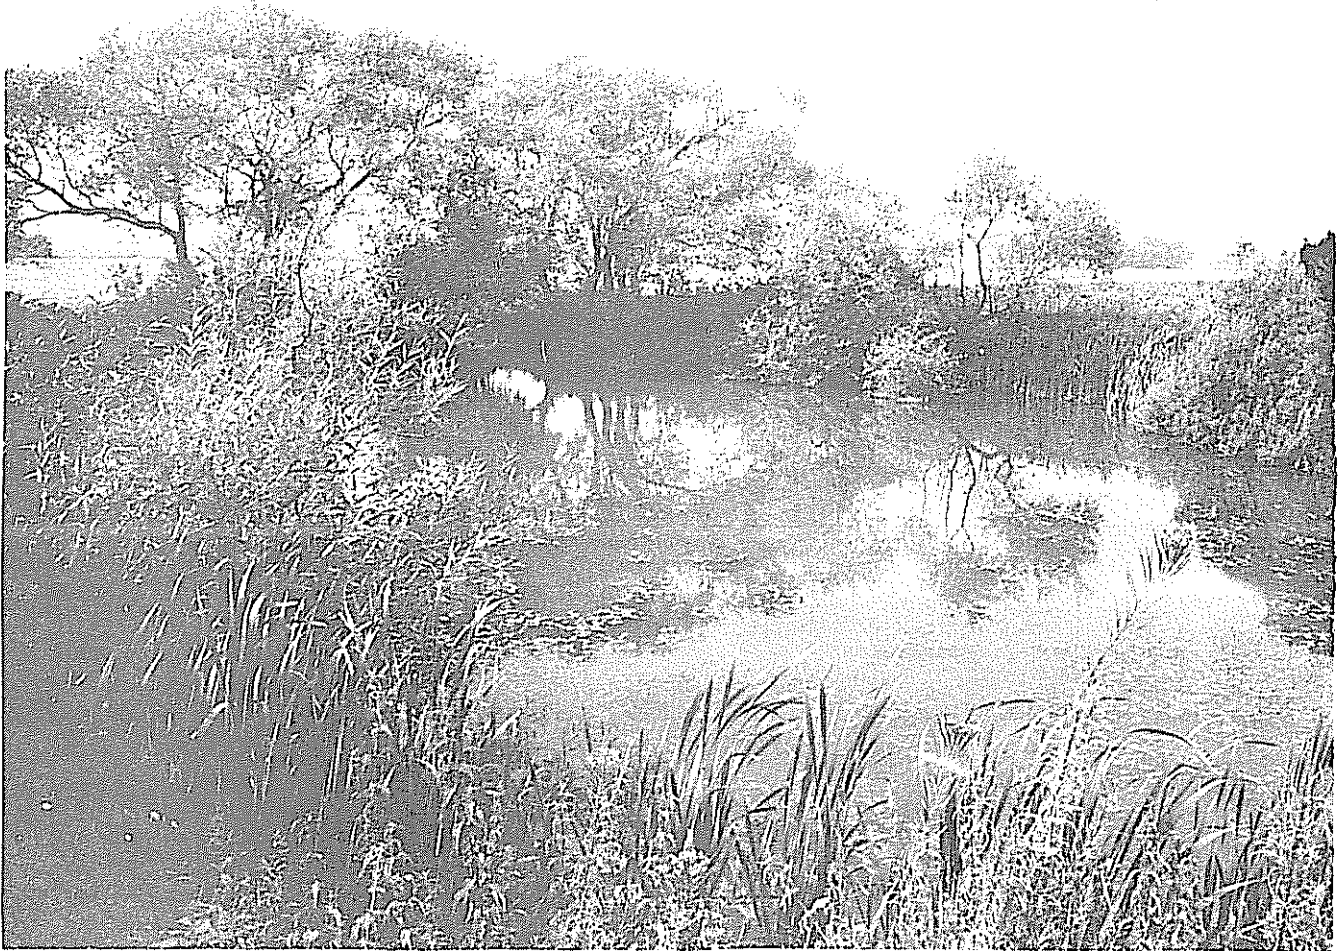
Nr: 5501 Kommun: Åstorp Datum för inventering: 1982-08-31
 Typ av vatten: Märgelgrav
 Öppet till/avflöde: Saknas Uppskattad yta: 700 m²
 Omgivande mark: Åker
 Omgärdad av träd och buskar till: 40 % Pil, videbuskage
 Nedskräpning: Ingen Skuggning: Måttlig
 Vegetationstäckning vassbildare: 5 % Kavledun
 Vegetationstäckning flytbladsväxter: 15 % Gäddnate
 Bottenmaterial: Gyttjebotten Djup: > 3 m
 pH: 7,60 Alkalinitet: 6,71 Ledningsförmåga: 940 Färg: 25
 Fisk- och kräftförekomst: Okänd

Kommentarer och förslag till åtgärder: Grumligt vatten. Kemivärdena tyder på en mycket stor näringstillförsel troligen beroende på dräneringsföretag och/eller avlopp. Svårt att undvika syrebrist. Om näringstillförseln kan minskas kan dock vattnet vara lämpligt efter muddring och iläggning av skydd för kräftor.

Klassificering som kräftodlingslokal: 3-4

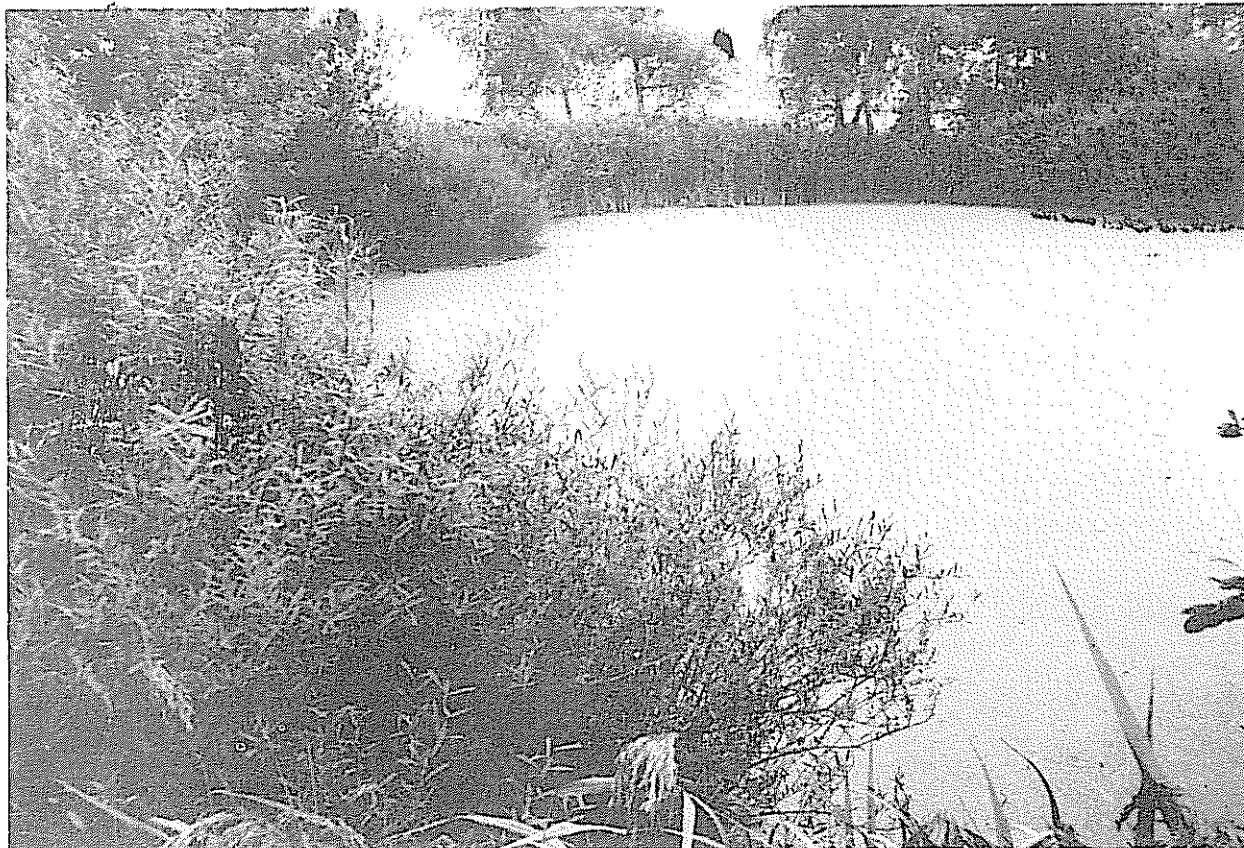
Nr: 5595 Kommun: Åstorp Datum för inventering: 1982-08-31
 Typ av vatten: Närgelgrav
 Öppet till/avflöde: Saknas Uppskattad yta: 1 000 m²
 Omgivande mark: Åker med trädridå
 Omgärdad av träd och buskar till: 100 % Björk, salix-arter
 Nedskräpning: Ingen Skuggning: Måttlig
 Vegetationstäckning vassbildare: 20 % Bladvass
 Vegetationstäckning flytbladsväxter: 80 % Andmat
 Bottenmaterial: Gyttjebotten Djup:
 pH: 7,20 Alkalinitet: 3,01 Ledningsförmåga: 430 Färg: 35
 Fisk- och kräftförekomst: Fisk har funnits tidigare - osäkert nu.

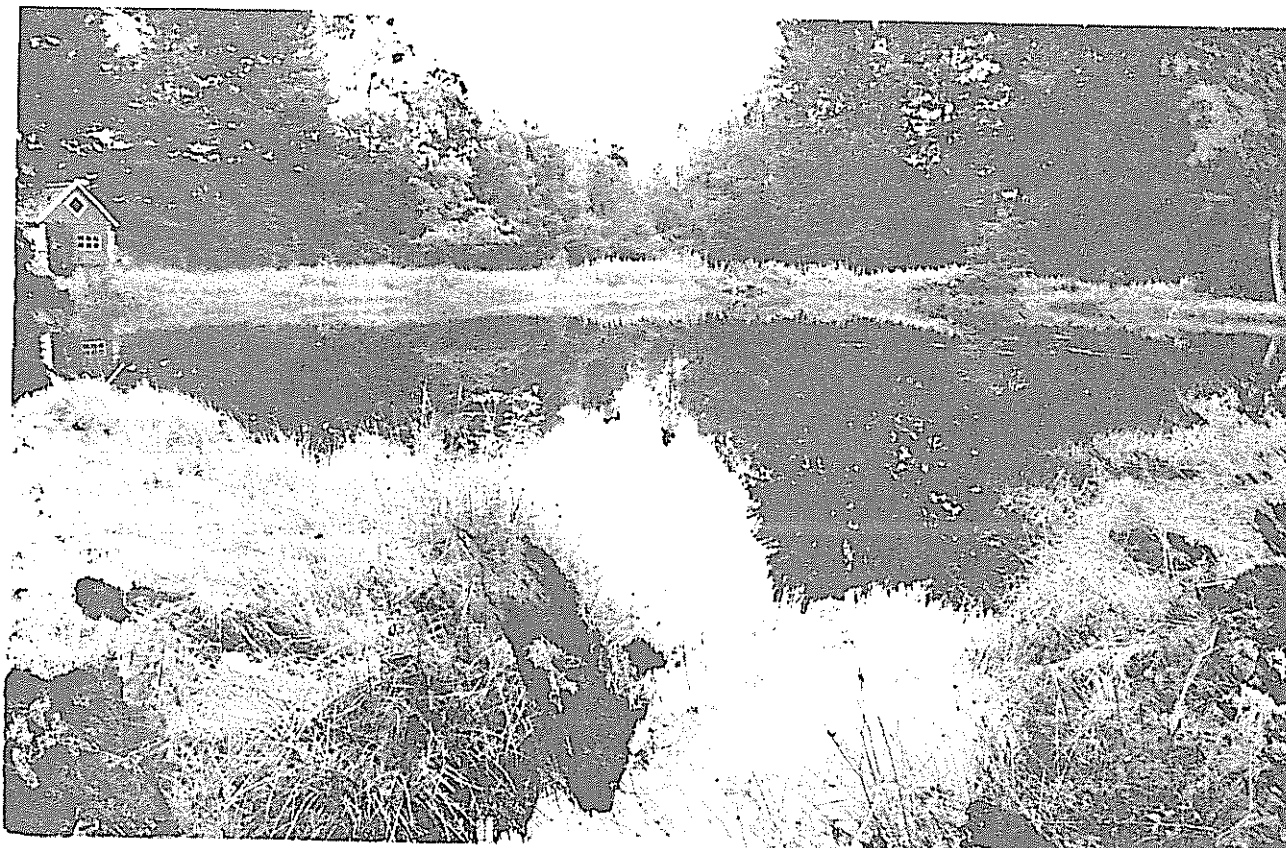
Nr: 5686 Kommun: Örkelljunga Datum för inventering: 1982-09-07
 Typ av vatten: Dämme avsett för fiskodling.
 Öppet till/avflöde: Finns Uppskattad yta: 900 m²
 Omgivande mark: Vattensjuk äng, lövskog
 Omgärdad av träd och buskar till: 50 % Bok, björk
 Nedskräpning: Ingen Skuggning: Måttlig-stor
 Vegetationstäckning vassbildare: 10 % Carex
 Vegetationstäckning flytbladsväxter: 5 % Gäddnate
 Bottenmaterial: Gyttjebotten med stenar Djup: > 4 m
 pH: 6,05 Alkalinitet: 0,12 Ledningsförmåga: 130 Färg: 400
 Fisk- och kräftförekomst: Inplanterad regnbåge har klarat sig.

Speciellt naturvårdsvärde: Mycket tilltalande miljö.

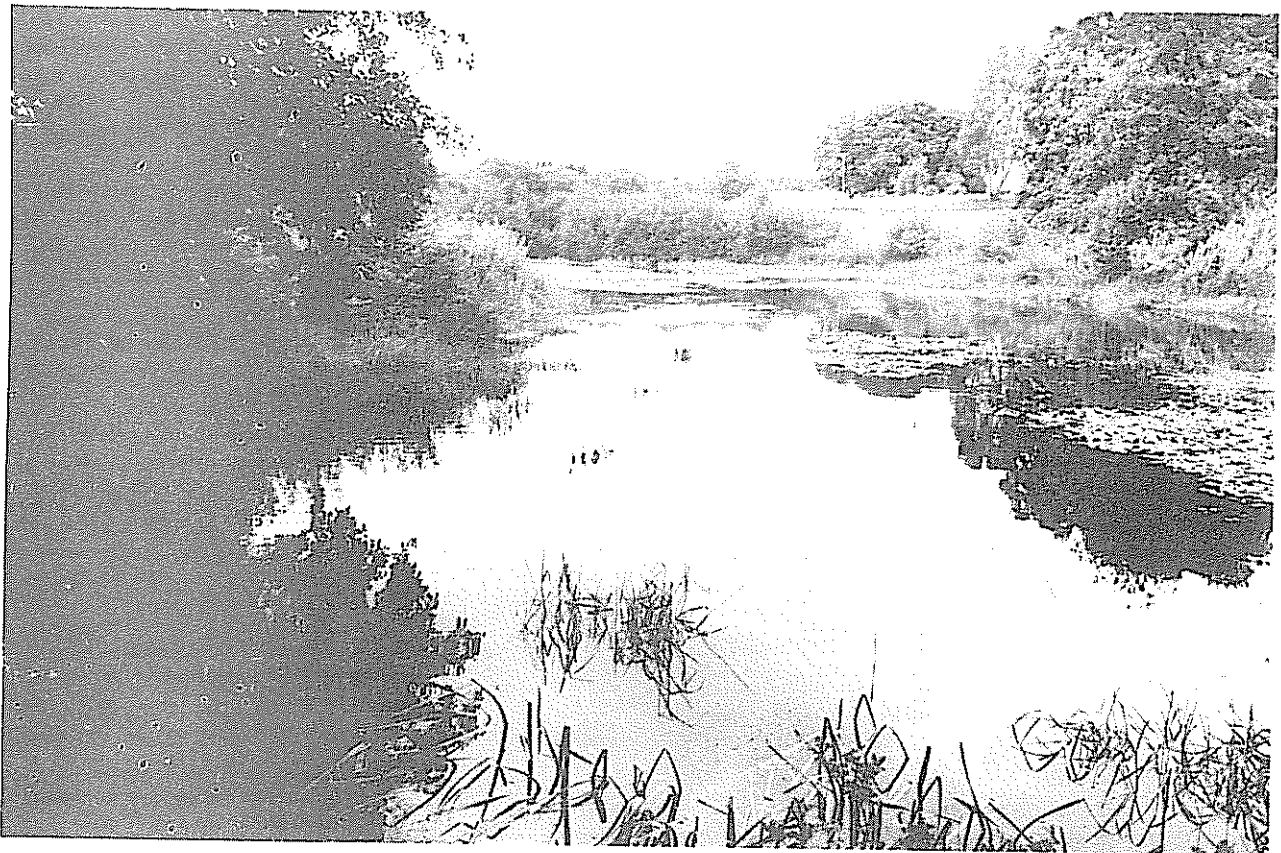
Nr: 5689 Kommun: Örkelljunga Datum för inventering: 1982-09-07
 Typ av vatten: Uppdämning till kraftverk (ej fungerande).
 Öppet till/avflöde: Finns Uppskattad yta: 5 000 m²
 Omgivande mark: Lövskogsdunge i jordbruksmark
 Omgärdad av träd och buskar till: 70 % Al, salix-arter.
 Nedskräpning: Ingen Skuggning: Måttlig
 Vegetationstäckning vassbildare: 20 %
 Vegetationstäckning flytbladsväxter: 30 % Gäddnate
 Bottenmaterial: Sten-, sand- o gyttjebotten Djup: ca 3 m
 pH: 6,35 Alkalinitet: 0,20 Ledningsförmåga: 146 Färg: 80
 Fisk- och kräftförekomst: Flera fiskarter finns.

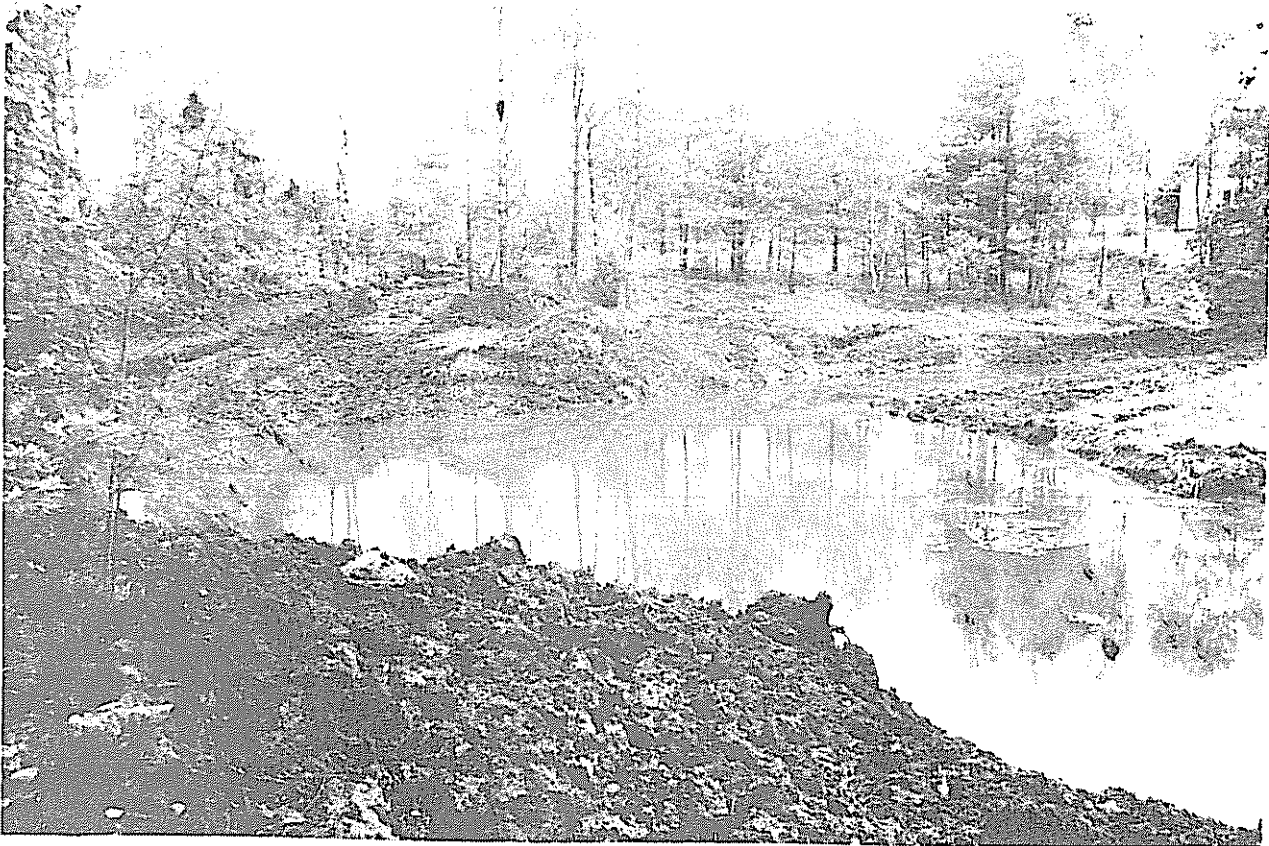
Nr: 5717 Kommun: Örkeälljunga Datum för inventering: 1982-09-06
 Typ av vatten:
 Öppet till/avflöde: Saknas Uppskattad yta: 500 m²
 Omgivande mark: Blandskog
 Omgärdad av träd och buskar till: 90 % Tall, björk
 Nedskräpning: Ingen Skuggning: Stor
 Vegetationstäckning vassbildare: Ingen
 Vegetationstäckning flytbladsväxter: Ingen
 Bottenmaterial: Djup:
 pH: Alkalinitet: Ledningsförmåga: Färg:
 Fisk- och kräftförekomst: Okänd

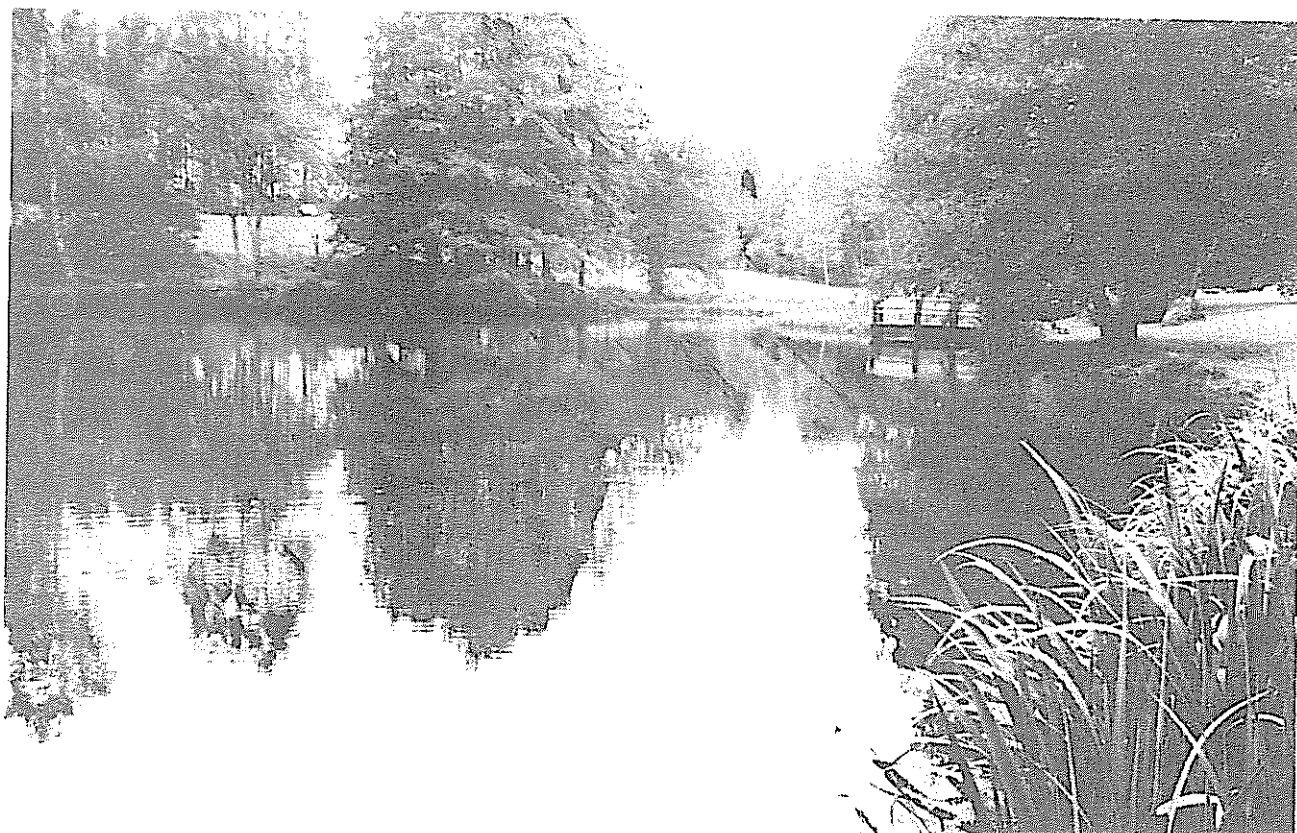
Nr: 5733 Kommun: Örkelljunga Datum för inventering: 1982-09-07
 Typ av vatten: Fd kvarndamm
 Öppet till/avflöde: Finns Uppskattad yta: 1 000 m²
 Omgivande mark: Park
 Omgärdad av träd och buskar till: 30 % Al, björk
 Nedskräpning: Ingen Skuggning: Måttlig
 Vegetationstäckning vassbildare: Ingen
 Vegetationstäckning flytbladsväxter: Ingen
 Bottenmaterial: Sand- och gyttjebotten Djup:
 pH: 6,67 Alkalinitet: 0,38 Ledningsförmåga: 175 Färg: 120
 Fisk- och kräftförekomst: Öring, s tare och karp.

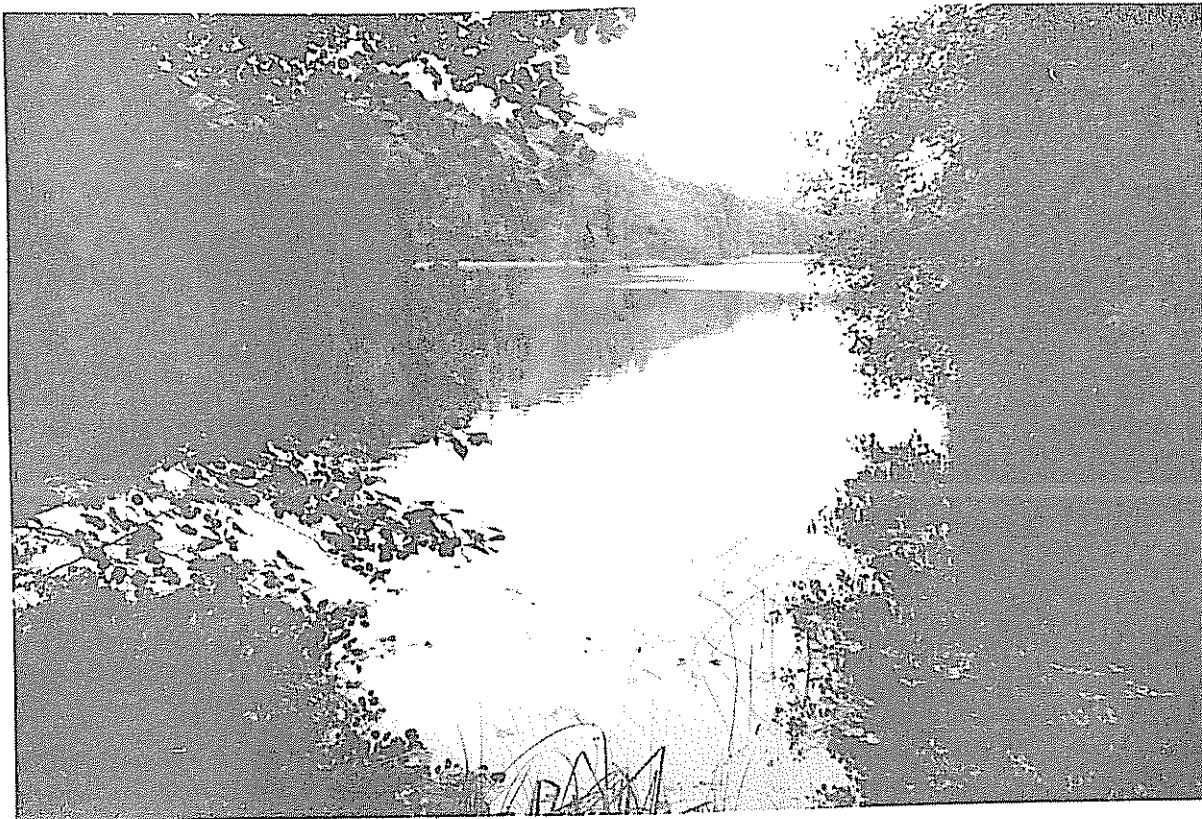
Nr: 5821 Kommun: Örkelljunga Datum för inventering: 1982-09-14
 Typ av vatten: Uppdämning, troligen anlagd för fiskodling.
 Öppet till/avflöde: Finns Uppskattad yta: 2 ha
 Omgivande mark: Mest lövskog, något betesmark.
 Omgärdad av träd och buskar till: 100 % Al, björk.
 Nedskräpning: Ingen Skuggning: Måttlig-stor
 Vegetationstäckning vassbildare: Ingen
 Vegetationstäckning flytbladsväxter: Ingen
 Bottenmaterial: Djup:
 pH: 6,48 Alkalinitet: 0,29 Ledningsförmåga: 120 Färg: 180
 Fisk- och kräftförekomst: Karp finns.

Speciellt naturvårdsvärde: Ovanligt vacker damm.

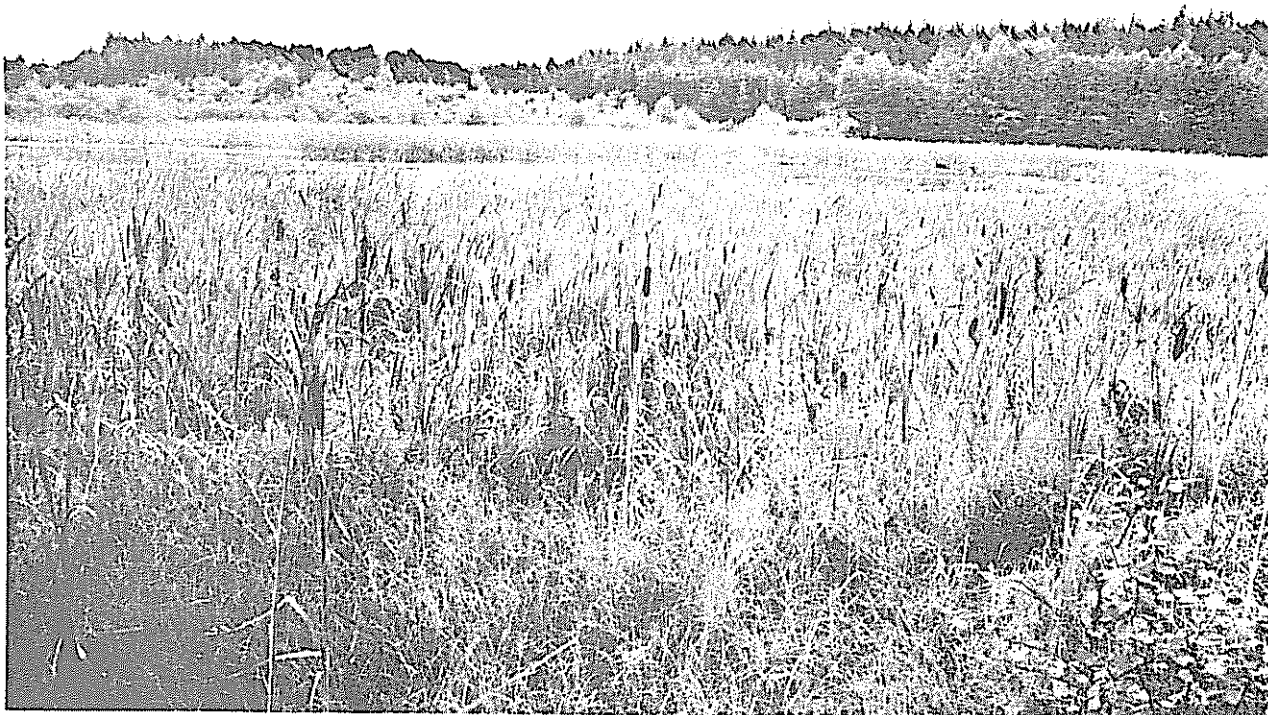
Nr: 5658 Kommun: Perstorp Datum för inventering: 1982-09-14
 Typ av vatten: Fd karpdamm
 Öppet till/avflöde: Saknas Uppskattad yta: 1 ha
 Omgivande mark: Blandskog
 Omgärdad av träd och buskar till: 100 % Gran, björk, salix-arter
 Nedskräpning: Ingen Skuggning: Måttlig
 Vegetationstäckning vassbildare: 75 % Larex, kavledun
 Vegetationstäckning flytbladsväxter: 10 % Näckros
 Bottenmaterial: Djup:
 pH: Alkalinitet: Ledningsförmåga: Färg:
 Fisk- och kräftförekomst: Okänd

Speciellt naturvårdsvärde: Belägen i ett område med vacker och vildvuxen skog.

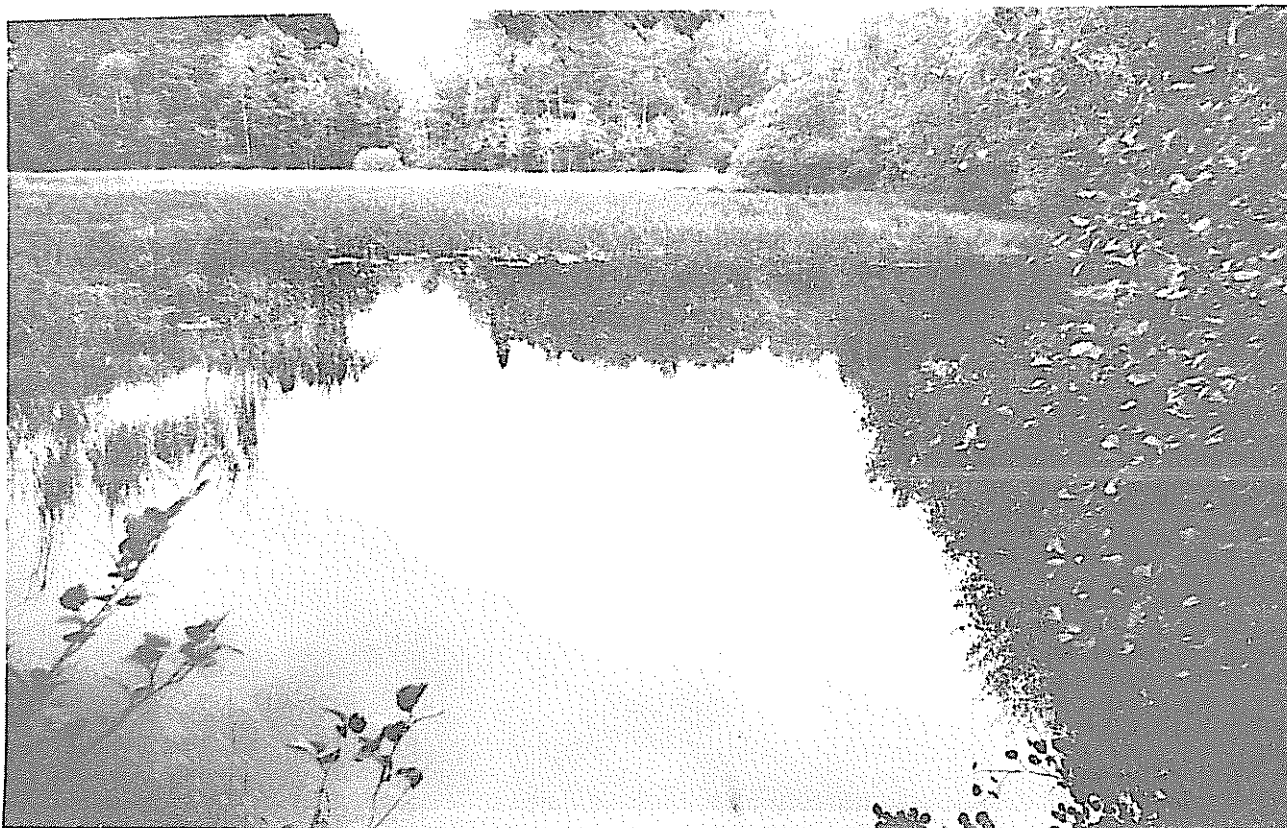
Nr: 5722 Kommun: Perstorp Datum för inventering: 1982-09-07
 Typ av vatten: Uppdämning, fd fiskodling, 2 dammar
 Öppet till/avflöde: Finns Uppskattad yta: 500 + 700 m²
 Omgivande mark: Blandskog, delvis med betesdjur i.
 Omgärdad av träd och buskar till: 80 % Björk, gran, al
 Nedskräpning: Ingen Skuggning: Ingen
 Vegetationstäckning vassbildare: 30 % Näckros (nedre dammen)
 Vegetationstäckning flytbladsväxter: 50 % olika gräs, fräken (övre dammen).
 Bottenmaterial: Sand- och gyttjebotten Djup:
 pH: 5,08 Alkalinitet: 0,04 Ledningsförmåga: 84 Färg: 200
 Fisk- och kräftförekomst: Öring finns. Tidigare mycket goda kräftlokaler.

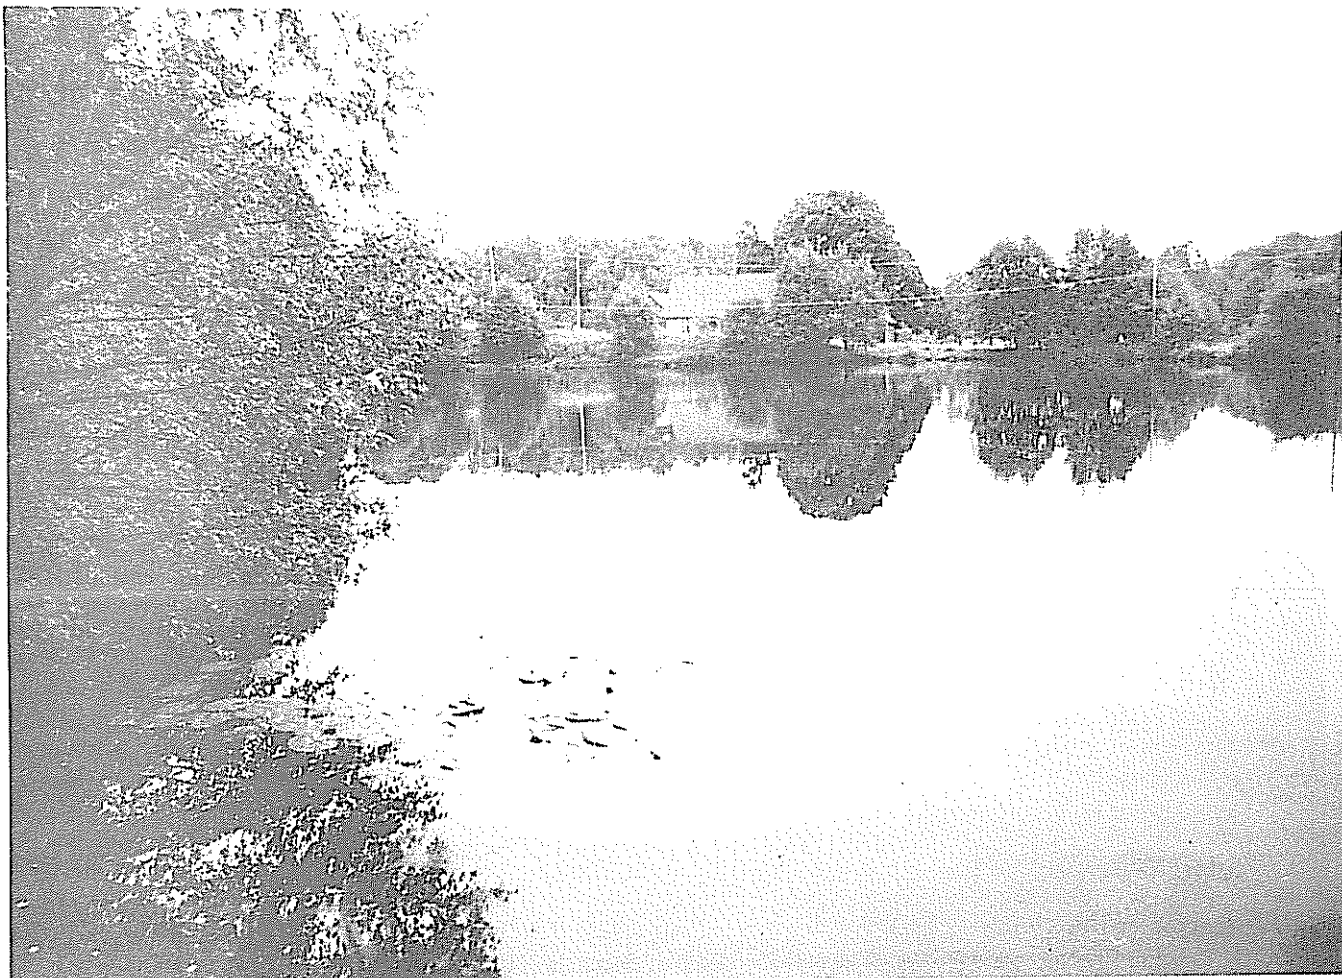
Nr: 5742 Kommun: Perstorp Datum för inventering: 1982-09-07

Typ av vatten: Spegeldamm som används till fiskodling.

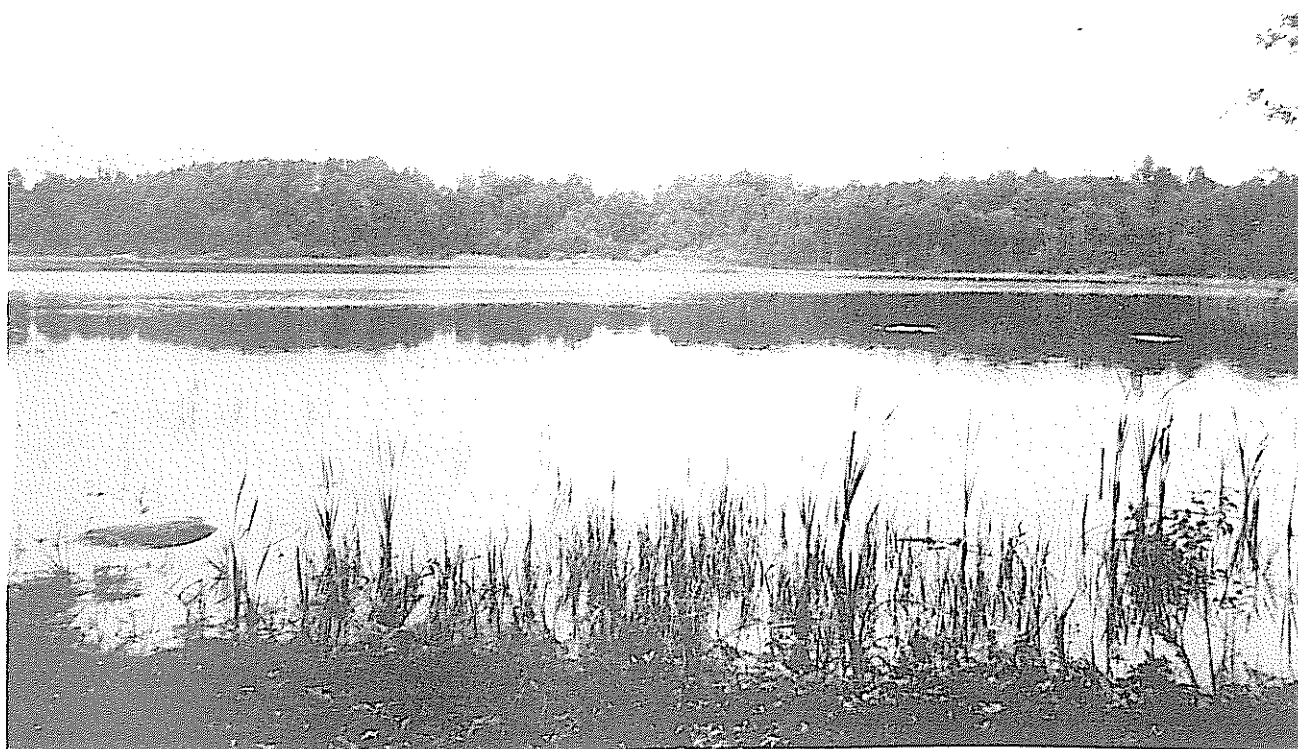
Nr: 5803 Kommun: Perstorp Datum för inventering: 1982-09-13
 Typ av vatten: Pd karpdamm
 Öppet till/avflöde: Finns Uppskattad yta: 5 ha
 Omgivande mark: Blandskog
 Omgärdad av träd och buskar till: 100 % Al, björk, gran
 Nedskräpning: Ingen Skuggning: Måttlig
 Vegetationstäckning vassbildare: Ringa
 Vegetationstäckning flytbladsväxter: Ringa
 Bottenmaterial: Djup:
 pH: 6,05 Alkalinitet: 0 Ledningsförmåga: 71 Färg: 200
 Fisk- och kräftförekomst: Okänd

Speciellt naturvårdsvärde: Belägen i ett mycket ödsligt och vilt område N Perstorp med ett flertal karpdammar. Intressant natur!

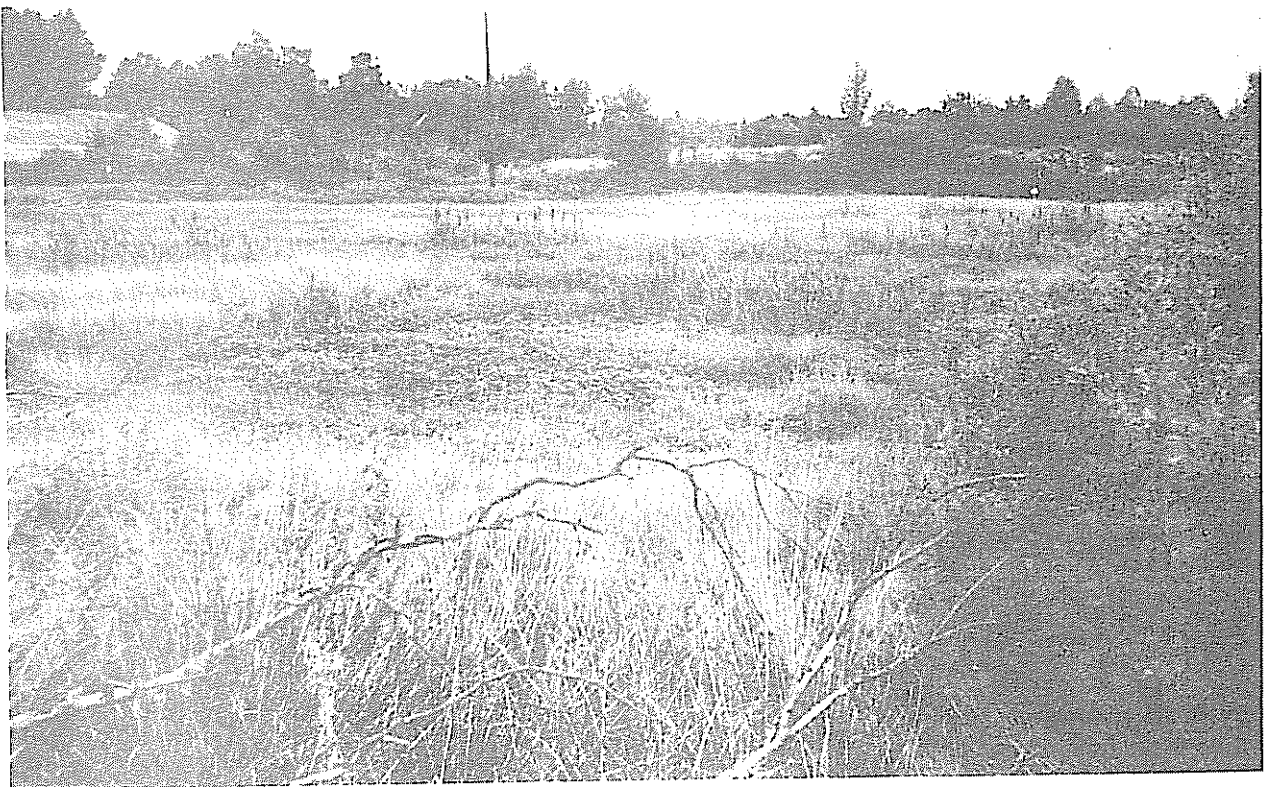
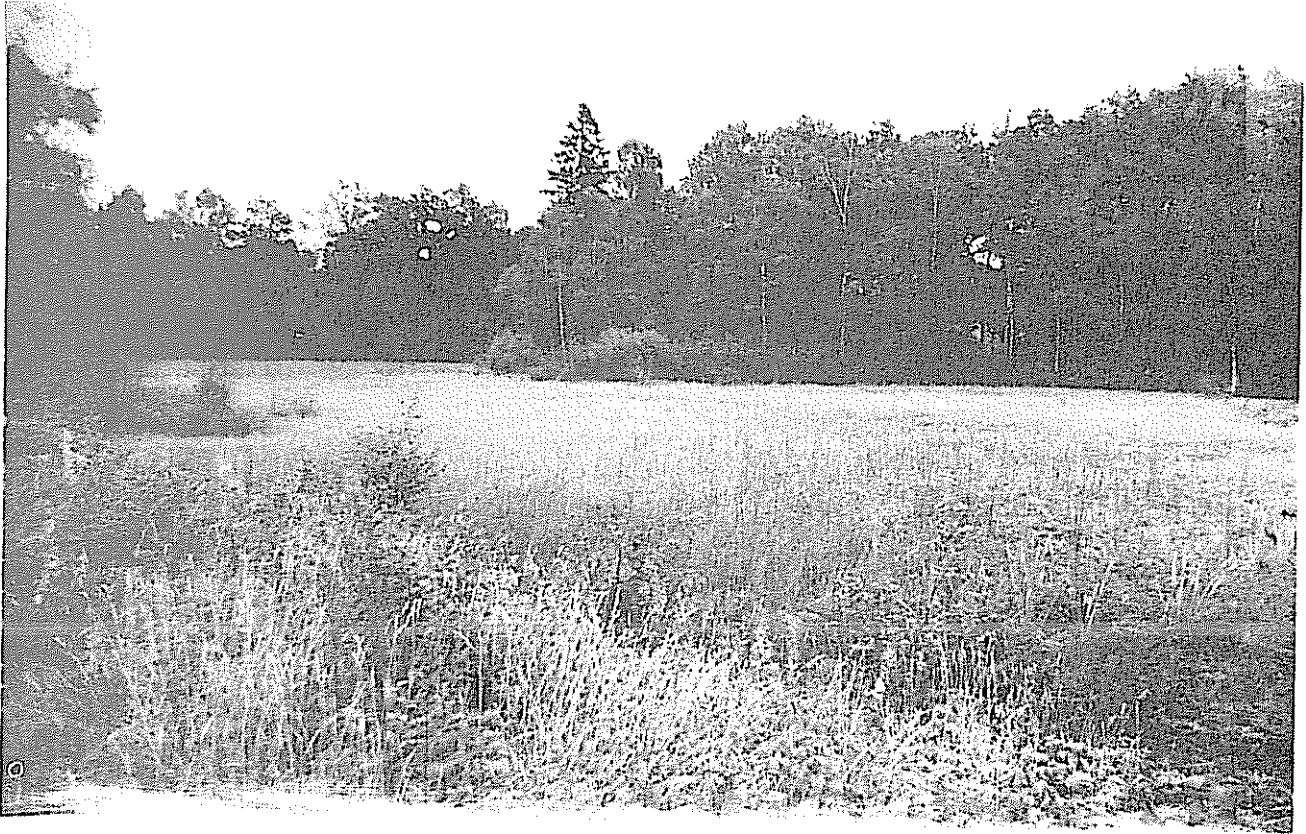
5810

Exempel på de många igenväxta fd fiskdammarna omkring Perstorp.

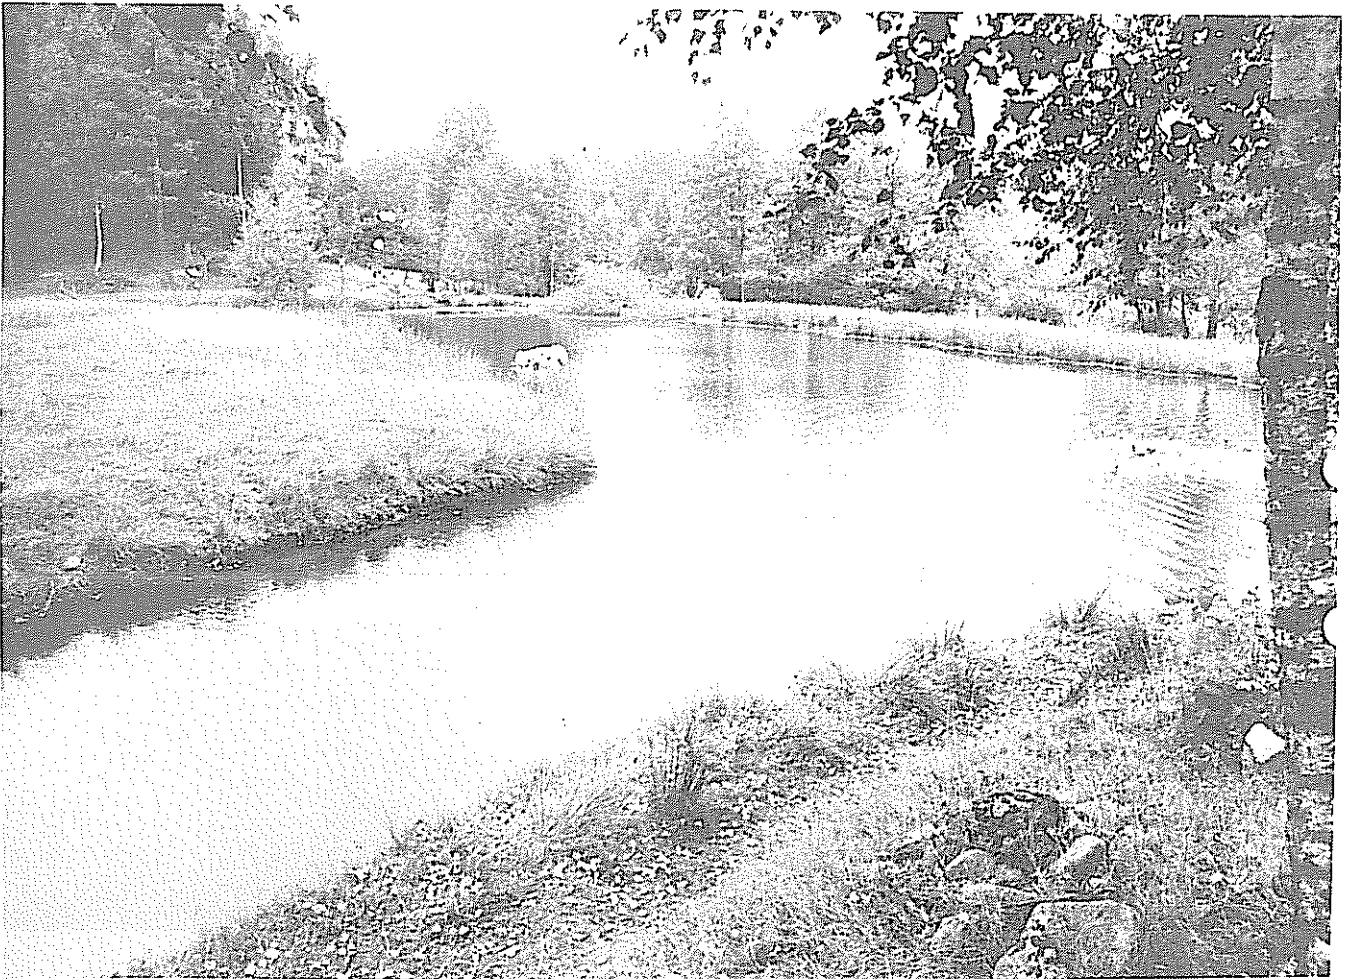
Nr: 11 Kommun: Hässleholm Datum för inventering: 1982-09-16
 Typ av vatten: Uppdämning, gjord för fiskodling.
 Öppet till/avflöde: Finns Uppskattad yta: 700 m²
 Omgivande mark: Hälften vardera av ängsmark och kalhygge.
 Omgärdad av träd och buskar till: 30 % Björk
 Nedskräpning: Ingen Skuggning: Ringa
 Vegetationstäckning vassbildare: Ingen
 Vegetationstäckning flytbladsväxter: Ingen
 Bottenmaterial: Sten, sand och gyttja Djup:
 pH: 6,71 Alkalinitet: 0,33 Ledningsförmåga: 163 Färg: 40
 Fisk- och kräftförekomst: "Laxforell" växer bra.

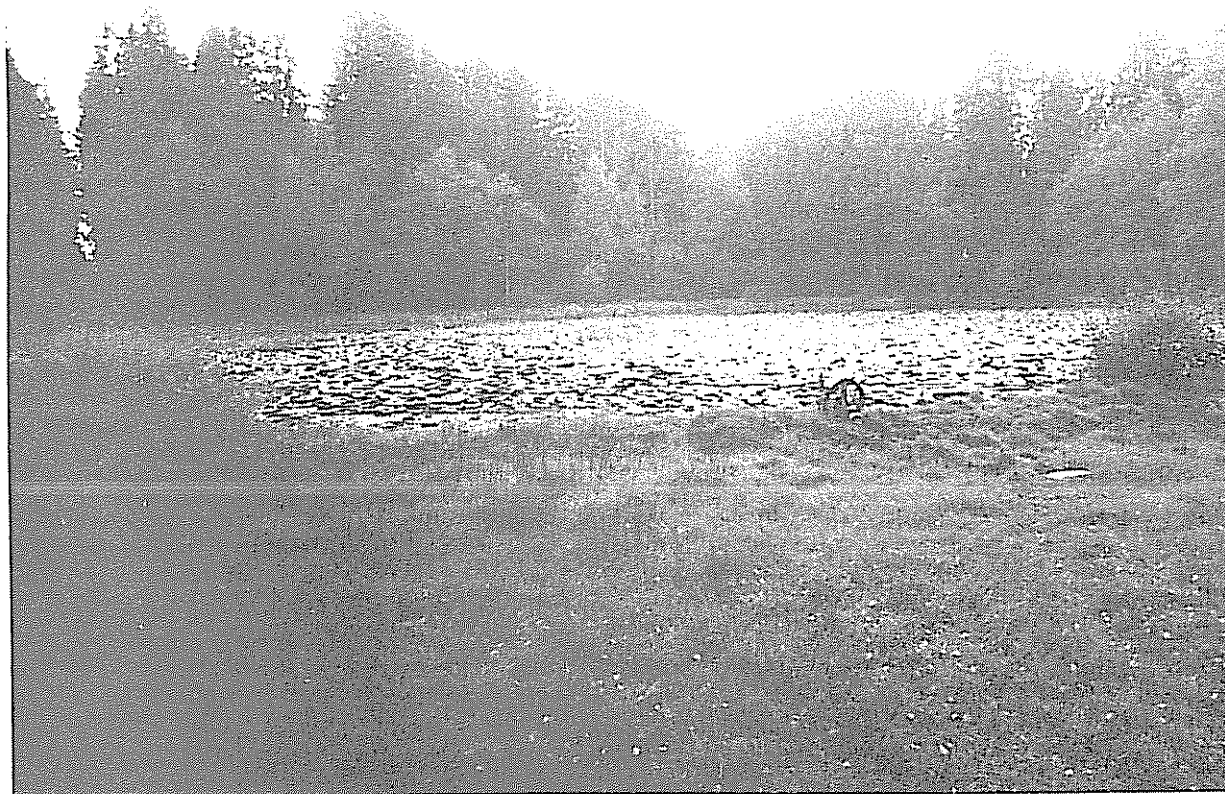
Nr: 6319 Kommun: Hässleholm Datum för inventering: 1982-09-16
 Typ av vatten: Uppdämning, avsedd för fiskodling.
 Öppet till/avflöde: Finns Uppskattad yta: 2 000 m²
 Omgivande mark: Blandskog
 Omgärdad av träd och buskar till: 90 % Gran, björk
 Nedskräpning: Ingen Skuggning: Stor-mycket stor
 Vegetationstäckning vassbildare: 20 %
 Vegetationstäckning flytbladsväxter: 70 % Näckros
 Bottenmaterial: Djup:
 pH: 5,53 Alkalinitet: 0,10 Ledningsförmåga: 92 Färg: 180
 Fisk- och kräftförekomst: Okänd

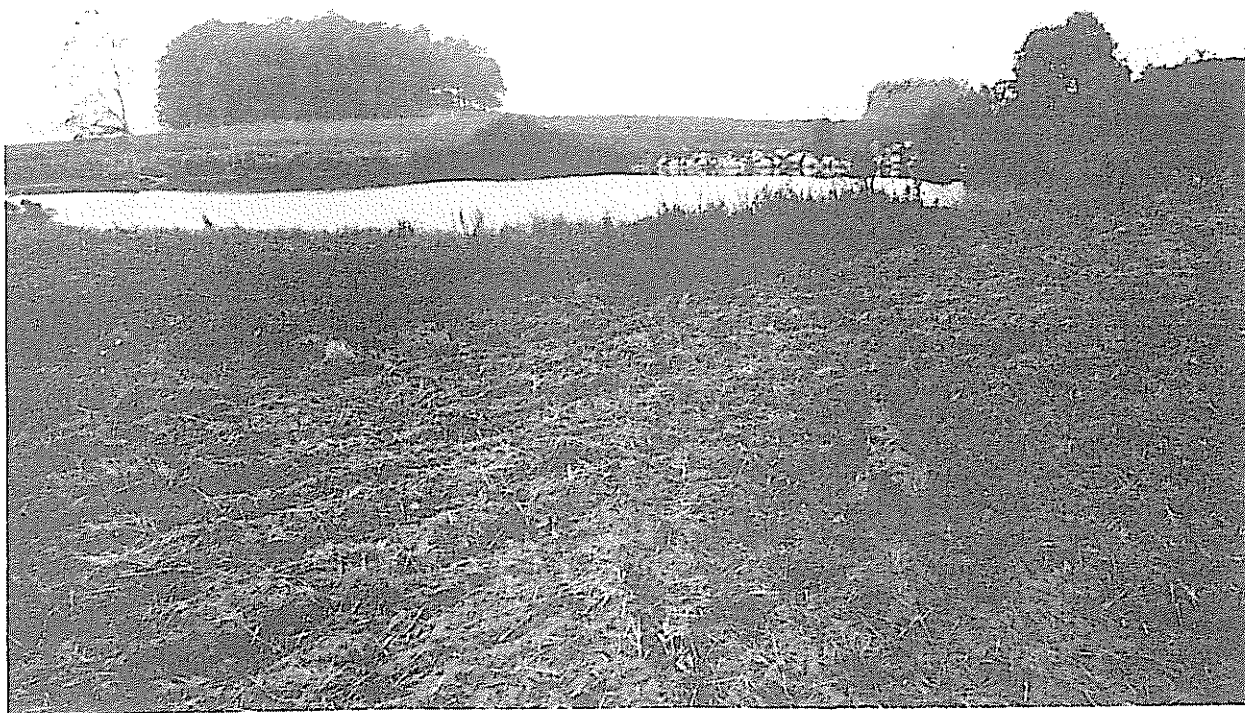
Nr: 6352 Kommun: Hässleholm Datum för inventering: 1982-09-16
 Typ av vatten: Lertag
 Öppet till/avflöde: Saknas Uppskattad yta: 1 000 m²
 Omgivande mark: Åker, betesmark
 Omgärdad av träd och buskar till: 20 % Sälg, björk
 Nedskräpning: Ingen Skuggning: Ringa
 Vegetationstäckning vassbildare: Ringa
 Vegetationstäckning flytbladsväxter: Ingen
 Bottenmaterial: Gyttja, sten Djup:
 pH: 8,40 Alkalinitet: 1,14 Ledningsförmåga: 330 Färg: 100
 Fisk- och kräftförekomst: Fisk finns, bl a abborre.

Kommentarer och förslag till åtgärder: Damm med fint vatten. Markägaren intresserad av kräftodling, men har ej tid. En bra lokal för kräftodling som vinner på ytterligare iläggning av sten. Bortgrävning av sedimentlager på vissa ställen lämpligt.

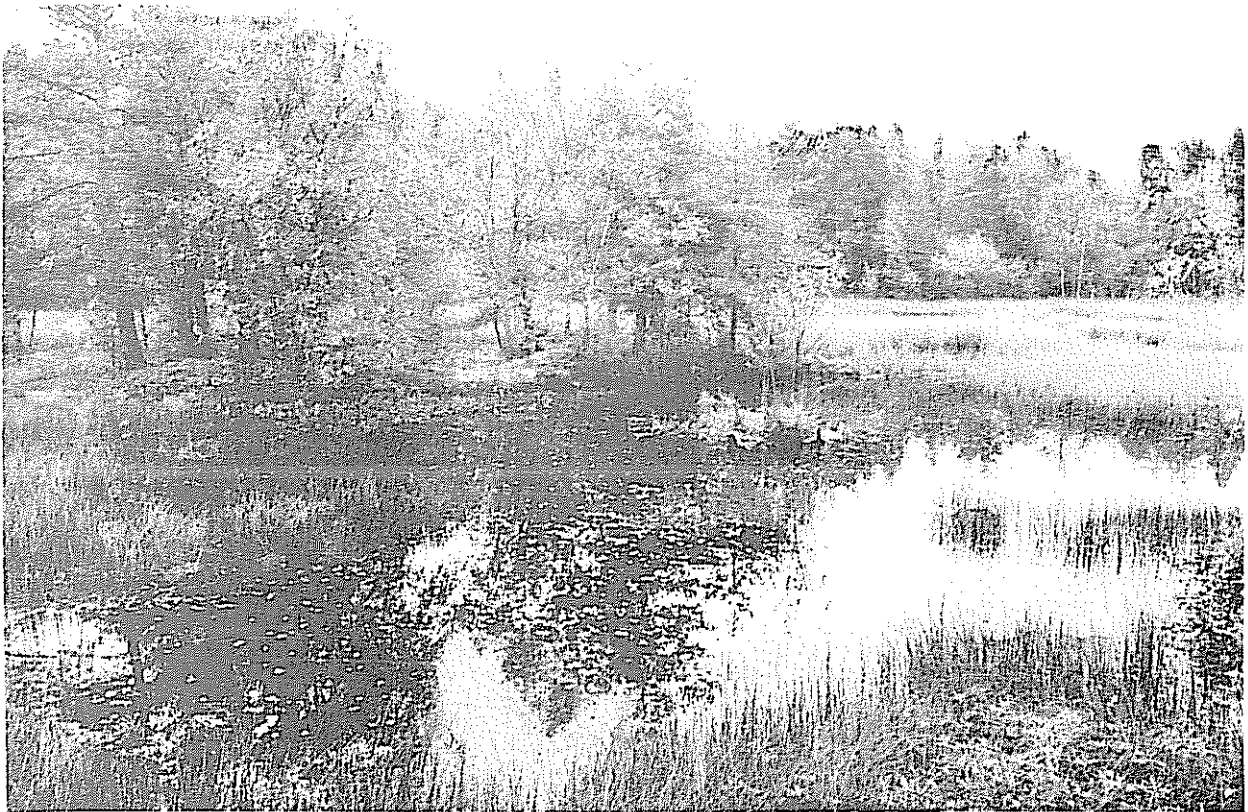
Nr: 6355 Kommun: Hässleholm Datum för inventering: 1982-09-16
 Typ av vatten: Torvgrav
 Öppet till/avflöde: Saknas Uppskattad yta: 7 500 m²
 Omgivande mark: Kärr
 Omgärdad av träd och buskar till: 90 % Björk, tall
 Nedskräpning: Ingen Skuggning: Stor
 Vegetationstäckning vassbildare: 75 % Starr-arter, veketåg
 Vegetationstäckning flytbladsväxter: Ringa
 Bottenmaterial: Gyttja Djup:
 pH: 5,74 Alkalinitet: 0,19 Ledningsförmåga: 207 Färg: 190
 Fisk- och kräftförekomst: Okänd

Kommentarer och förslag till åtgärder: Det ensliga läget är negativt. Dessutom krävs omfattande utgrävning och kalkning för att göra denna igenväxande damm lämplig för kräftodling.
