Småvatten för kräftodling

Inventering av lokaler i Kristianstads län

Länsstyrelsen i Kristianstads län 1983

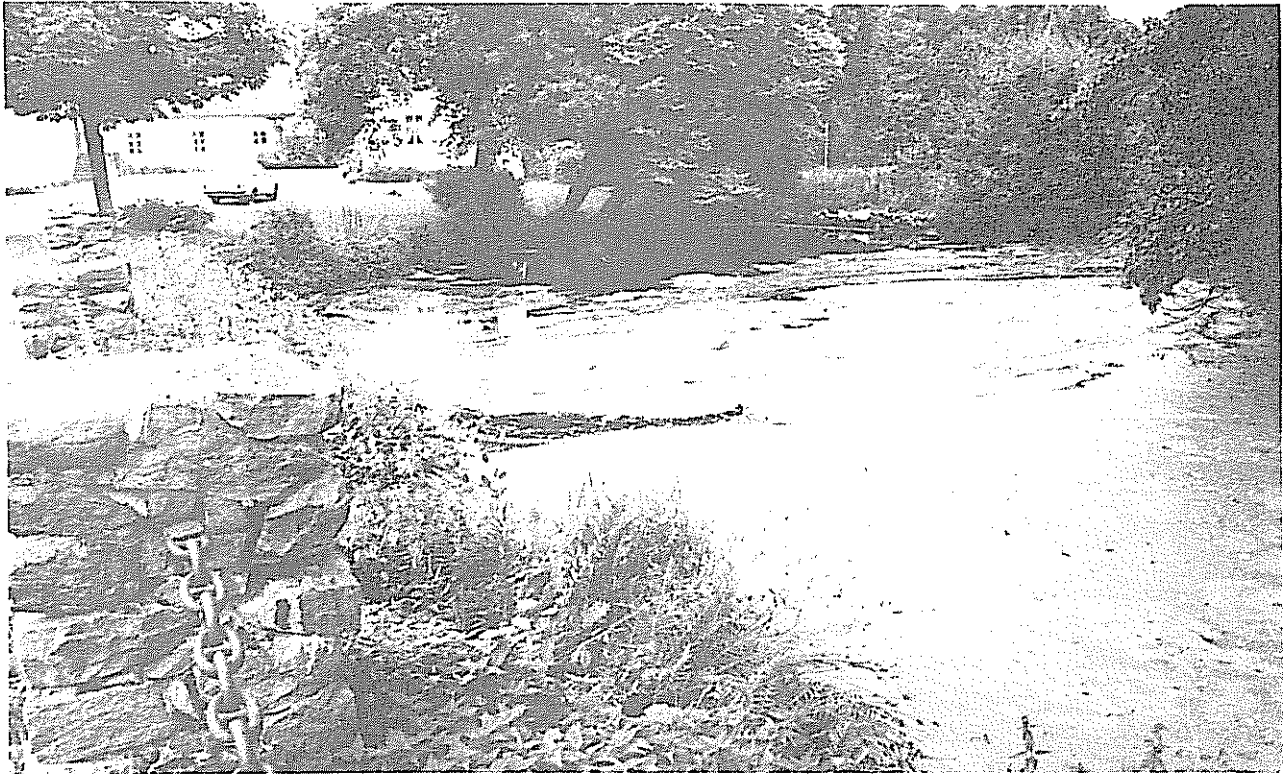
Nr: 6749-50 Kommun: Hässleholm Datum för inventering: 1982-09-13
 Typ av vatten: Rester av vallgrav, 2 dammar
 Öppet till/avflöde: Finns Uppskattad yta: 500 + 500 m²
 Omgivande mark: Tomt, lövskog
 Omgärdad av träd och buskar till: 50 % Lönn, kastanj
 Nedskräpning: Ingen Skuggning: Måttlig
 Vegetationstäckning vassbildare:
 Vegetationstäckning flytbladsväxter: 50 % Nate, näckros, andmat
 Bottenmaterial: Gyttjebotten med stenar Djup:
 pH: 6,25 Alkalinitet: 0,24 Ledningsförmåga: 98 Färg: 150
 Fisk- och kräftförekomst: Tidigare odlades kräftor - dessa dog under en torkperiod sommaren -75.

Kommentarer och förslag till åtgärder: Ägaren intresserad av fisk- och kräftodling, har bl a iordningställt lokal 10. Dessa båda dammar bör ha goda förutsättningar för kräftodling efter uppröjning av vattenvegetationen. Eventuellt kan kalkning behövas vid snösmältningen.

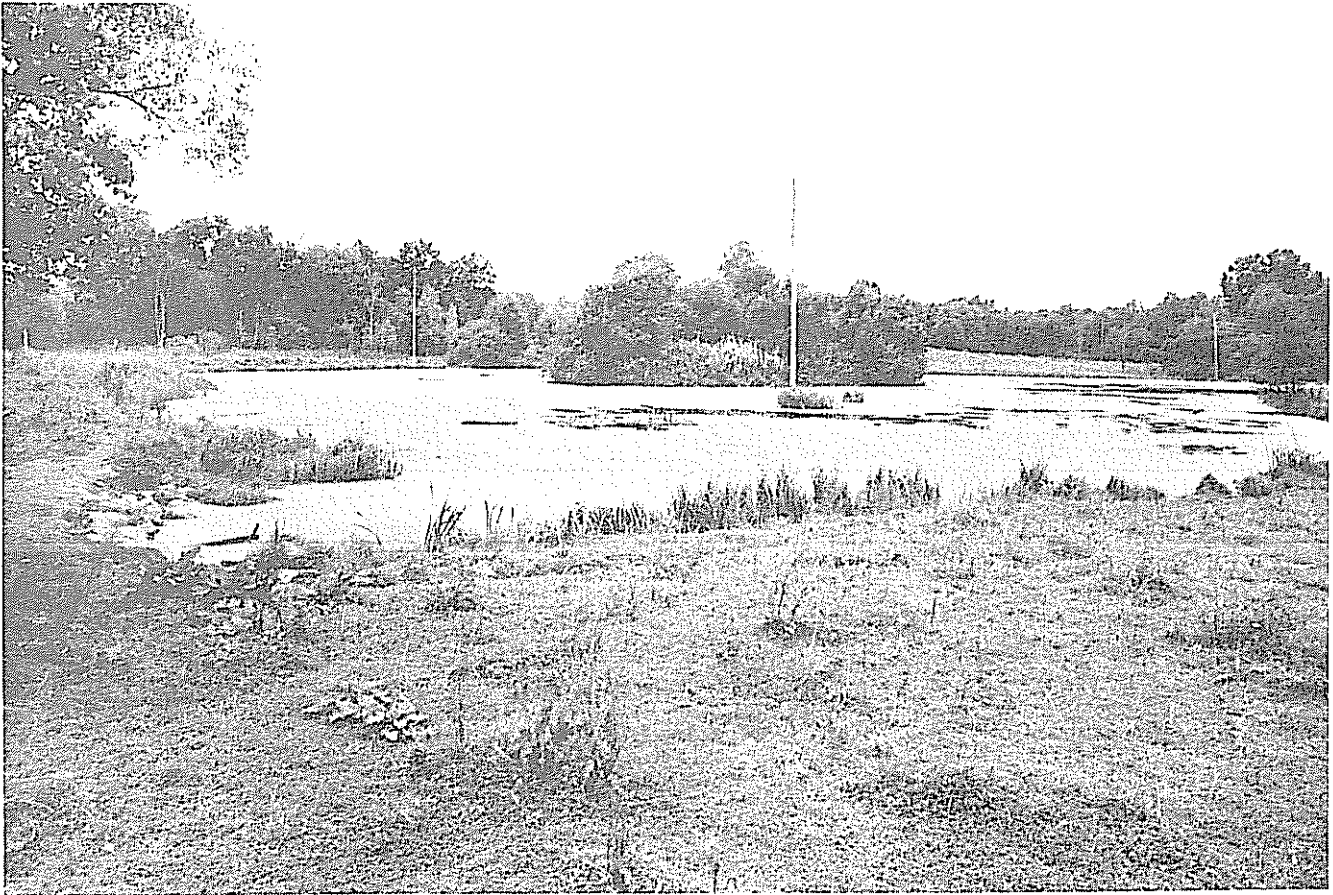
Nr: 6754 Kommun: Hässleholm Datum för inventering: 1982-09-13
 Typ av vatten: Spegeldamm
 Öppet till/avflöde: Finns Uppskattad yta: 1 ha
 Omgivande mark: Betesmark
 Omgärdad av träd och buskar till: 40 % Lövträd
 Nedskräpning: Ingen Skuggning: Ringa
 Vegetationstäckning vassbildare: 20 % Kavledun
 Vegetationstäckning flytbladsväxter: 60 % Andmat, nate, trådalger
 Bottenmaterial: Sand- och gyttjebotten Djup:
 pH: 7,35 Alkalinitet: 2,09 Ledningsförmåga: 325 Färg: 30
 Fisk- och kräftförekomst: Fiskdöd våren -81 troligen pga syrebrist.

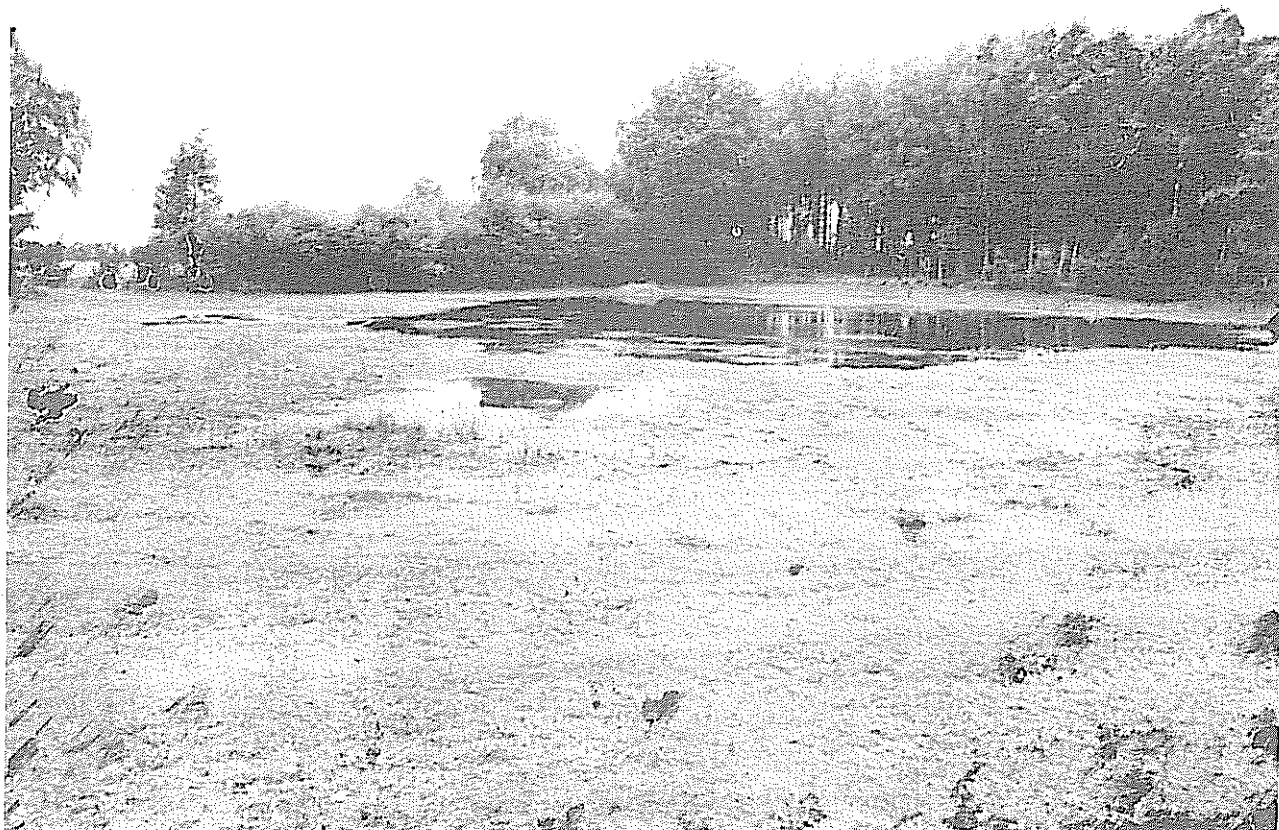
Nr: 6761 Kommun: Hässleholm Datum för inventering: 1982-09-13
 Typ av vatten: ?
 Öppet till/avflöde: Saknas Uppskattad yta: 1 500 m²
 Omgivande mark: Äng, björkdunge
 Omgärdad av träd och buskar till: 50 % Björk
 Nedskräpning: Ingen Skuggning: Måttlig
 Vegetationstäckning vassbildare: Ingen
 Vegetationstäckning flytbladsväxter: Ingen
 Bottenmaterial: Sand, gyttja Djup:
 pH: 6,53 Alkalinitet: 0,04 Ledningsförmåga: 100 Färg: 175
 Fisk- och kräftförekomst: Regnbågslax odlades för några år sedan - trivdes.

Kommentarer och förslag till åtgärder: Mycket lågt vattenstånd pga att vattnet används till potatisbevattning. Stort vattenuttag och kräftodling går dåligt ihop. Annars kunde troligen ett bra kräftvatten skapas genom utgrävning och stenläggning. Dessutom behövs kalkning.

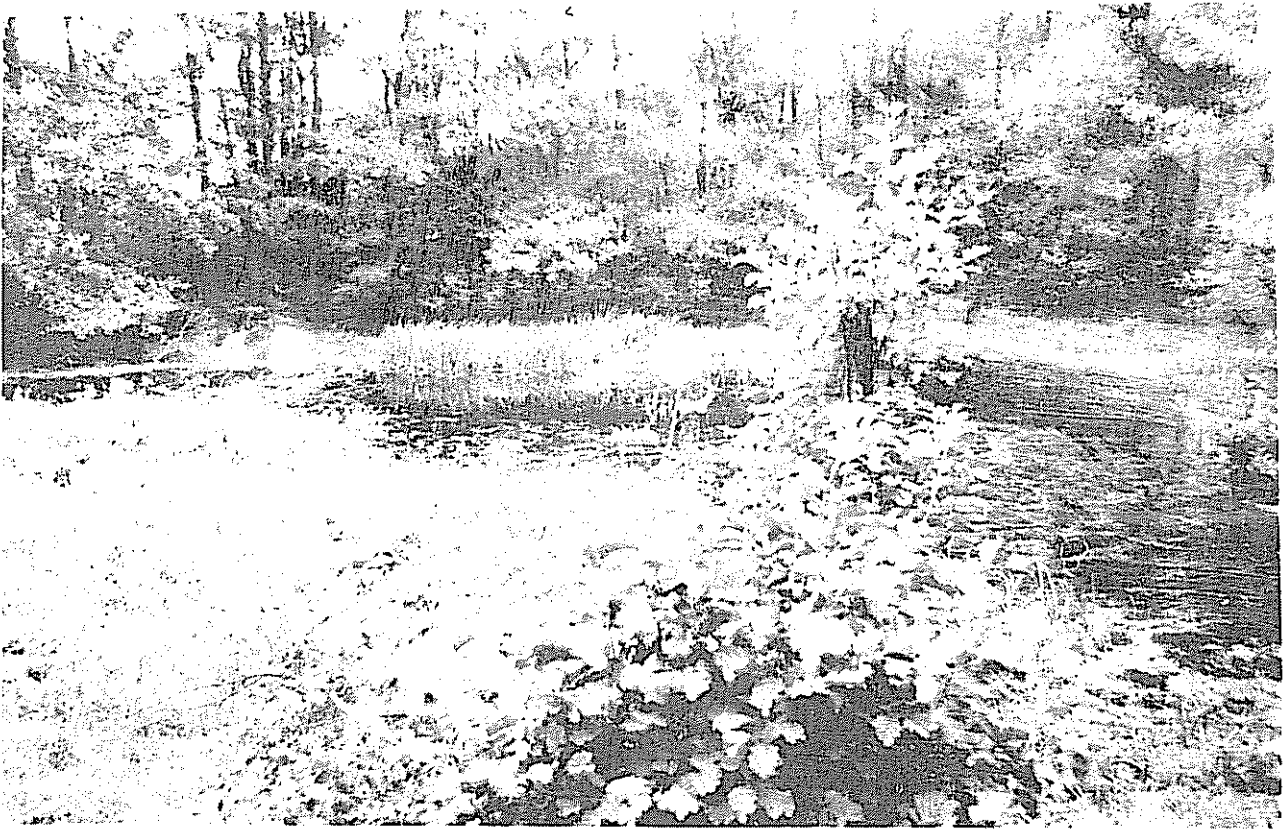
Nr: 6773 Kommun: Hässleholm Datum för inventering: 1982-09-13
 Typ av vatten: Torvgrav
 Öppet till/avflöde: Saknas Uppskattad yta: 400 m²
 Omgivande mark: Igenväxande hagmark
 Omgärdad av träd och buskar till: 70 % Al
 Nedskräpning: Ingen Skuggning:
 Vegetationstäckning vassbildare: 50 % Igelknopp
 Vegetationstäckning flytbladsväxter: 20 % Nate, andmat
 Bottenmaterial: Gyttjebotten Djup:
 pH: 6,78 Alkalinitet: 0,67 Ledningsförmåga: 128 Färg: 400
 Fisk- och kräftförekomst: Okänd

Kommentarer och förslag till åtgärder: Här krävs utgrävning, trädgallring och stenläggning för att skapa möjligheter för kräftodling.

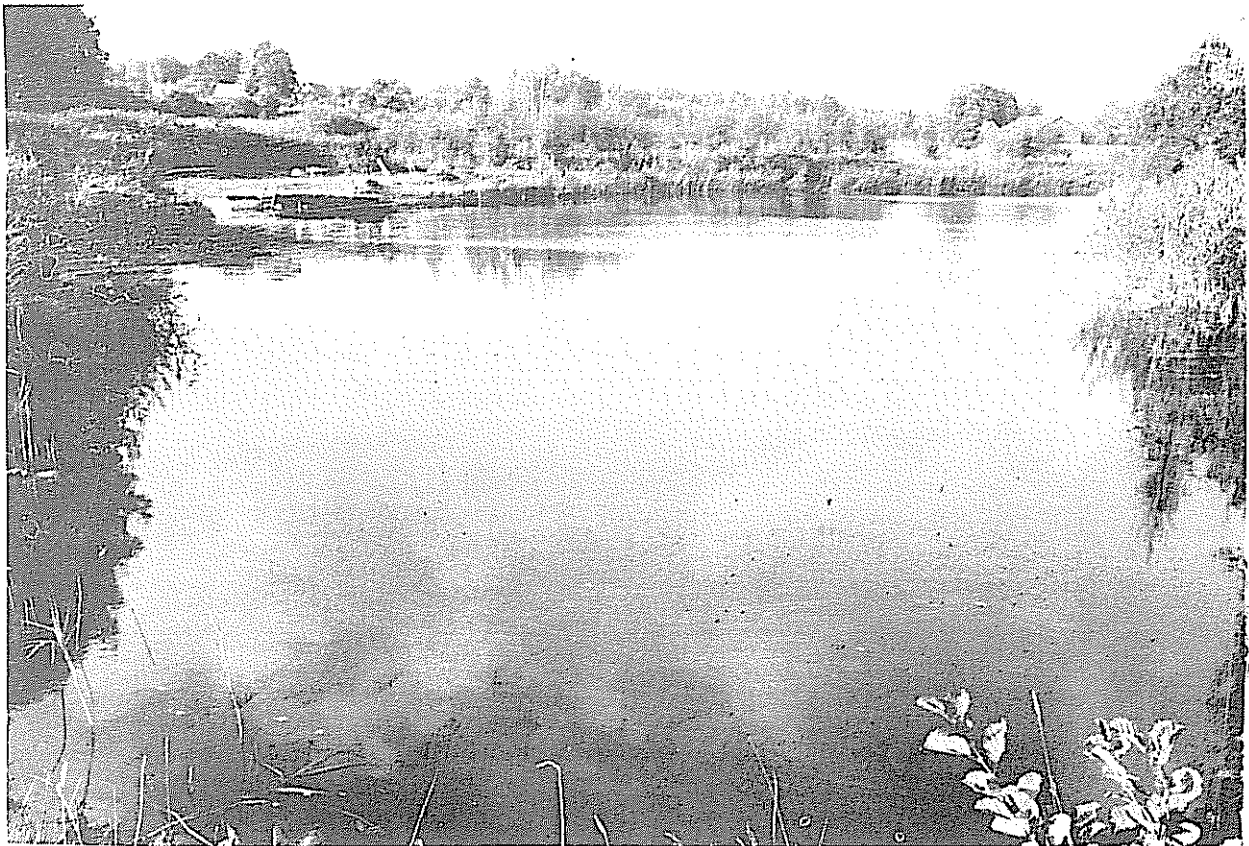
Nr: 6809 Kommun: Hässleholm Datum för inventering: 1982-09-16
 Typ av vatten: Uppgrävning/uppdamning av kärr
 Öppet till/avflöde: Finns Uppskattad yta: 3 000 m²
 Omgivande mark: Tomt, kärr
 Omgärdad av träd och buskar till: 30 % Björk, vide
 Nedskräpning: Ingen Skuggning: Ringa
 Vegetationstäckning vassbildare: 5 % Bladvass
 Vegetationstäckning flytbladsväxter:
 Bottenmaterial: Sand, sten Djup: Ca 3 m
 pH: 8,85 Alkalinitet: 1,19 Ledningsförmåga: 198 Färg: 60
 Fisk- och kräftförekomst: Karp ca 1 000 st små. Tidigare odlades lax med
 gott resultat.

Kommentarer och förslag till åtgärder: Ägaren mycket intresserad av kräftodling - har tänkt starta yngeluppfödning i mindre damm. Bra botten och god vattenkvalitet gör att dammen bör lämpa sig mycket bra för kräftodling.

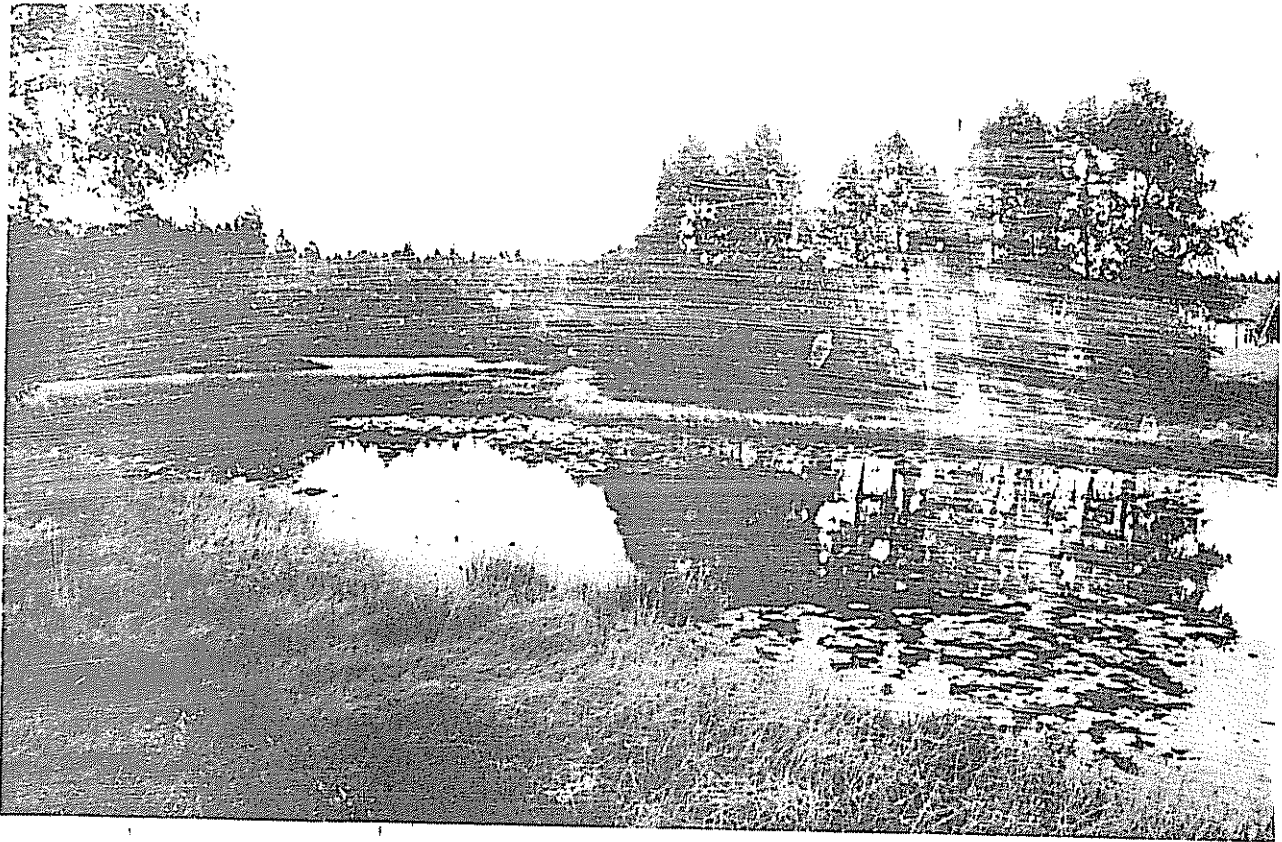
Nr: 6817 Kommun: Hässleholm Datum för inventering: 1982-09-14
 Typ av vatten: Kvarndamm, ej i bruk
 Öppet till/avflöde: Finns Uppskattad yta: 1 500 m²
 Omgivande mark: Tomter, blandskog
 Omgärdad av träd och buskar till: 60 % Björk, tall
 Nedskräpning: Ingen Skuggning: Måttlig
 Vegetationstäckning vassbildare: 30 %
 Vegetationstäckning flytbladsväxter: 30 % Näckros
 Bottenmaterial: Okänt Djup:
 pH: 5,31 Alkalinitet: 0 Ledningsförmåga: 64 Färg: 360
 Fisk- och kräftförekomst: Okänd

Kommentarer och förslag till åtgärder: Stor genomströmning gör det svårt att bemästra det låga pH-värdet, framförallt på våren. Kalkning, utgrävning och stenläggning behövs.

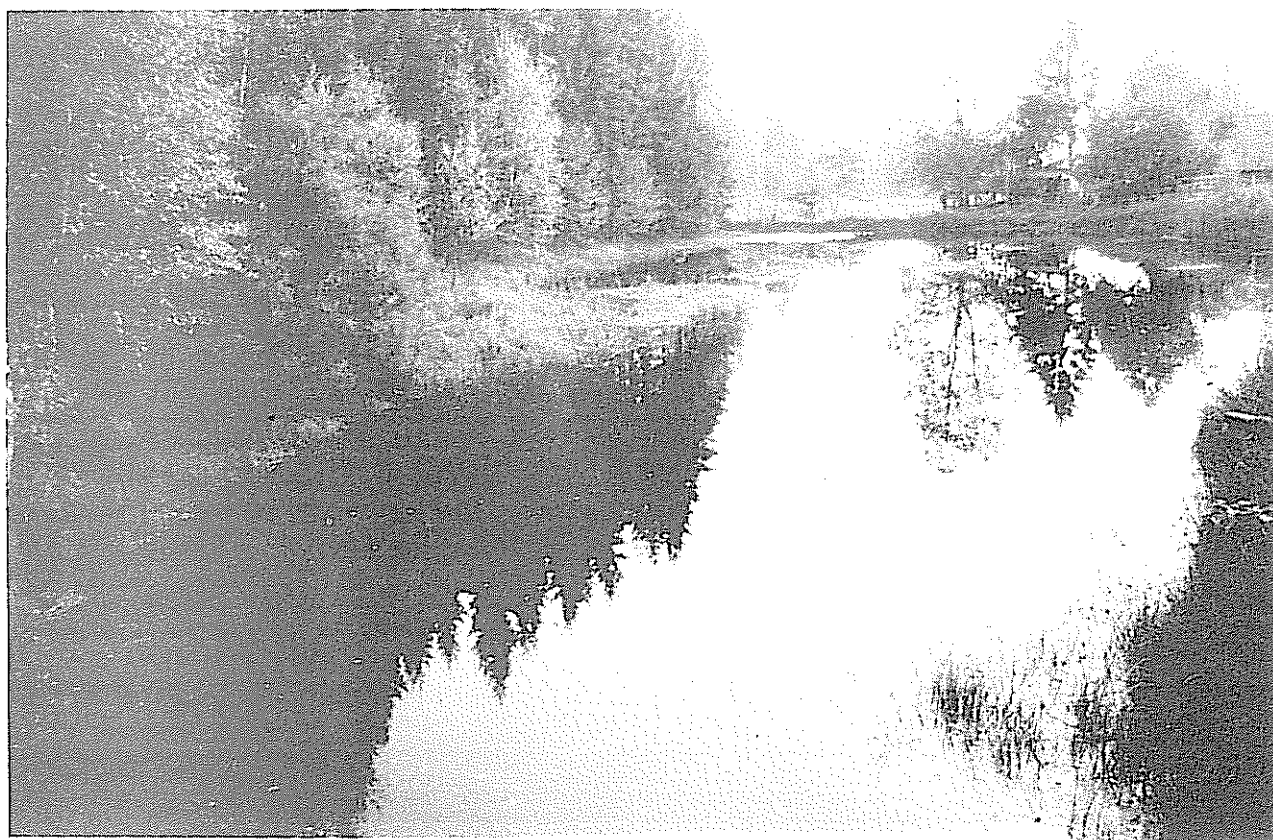
Nr: 6318 Kommun: Hässleholm Datum för inventering: 1982-09-16
 Typ av vatten: Uppdämd bäck
 Öppet till/avflöde: Finns Uppskattad yta: 1 000 m²
 Omgivande mark: Ängsmark, blandskog
 Omgärdad av träd och buskar till: 50 % Gran
 Nedskräpning: Ingen Skuggning: Måttlig
 Vegetationstäckning vassbildare: 10 % Sjösäv
 Vegetationstäckning flytbladsväxter: 10 % Näckros
 Bottenmaterial: Gyttja, sand Djup: 2-3 m
 pH: 4,58 Alkalinitet: 0 Ledningsförmåga: 51 Färg: 600
 Fisk- och kräftförekomst: Okänd

Kommentarer och förslag till åtgärder: Starkt försurat vatten från torvmarker. Ägaren som är intresserad av kräftodling har tänkt att kalka vattnet i vinter.troligen svårt att upprätthålla tillräckligt högt pH. Även förbättring av botten med sten, takpannor eller dylikt behövs.

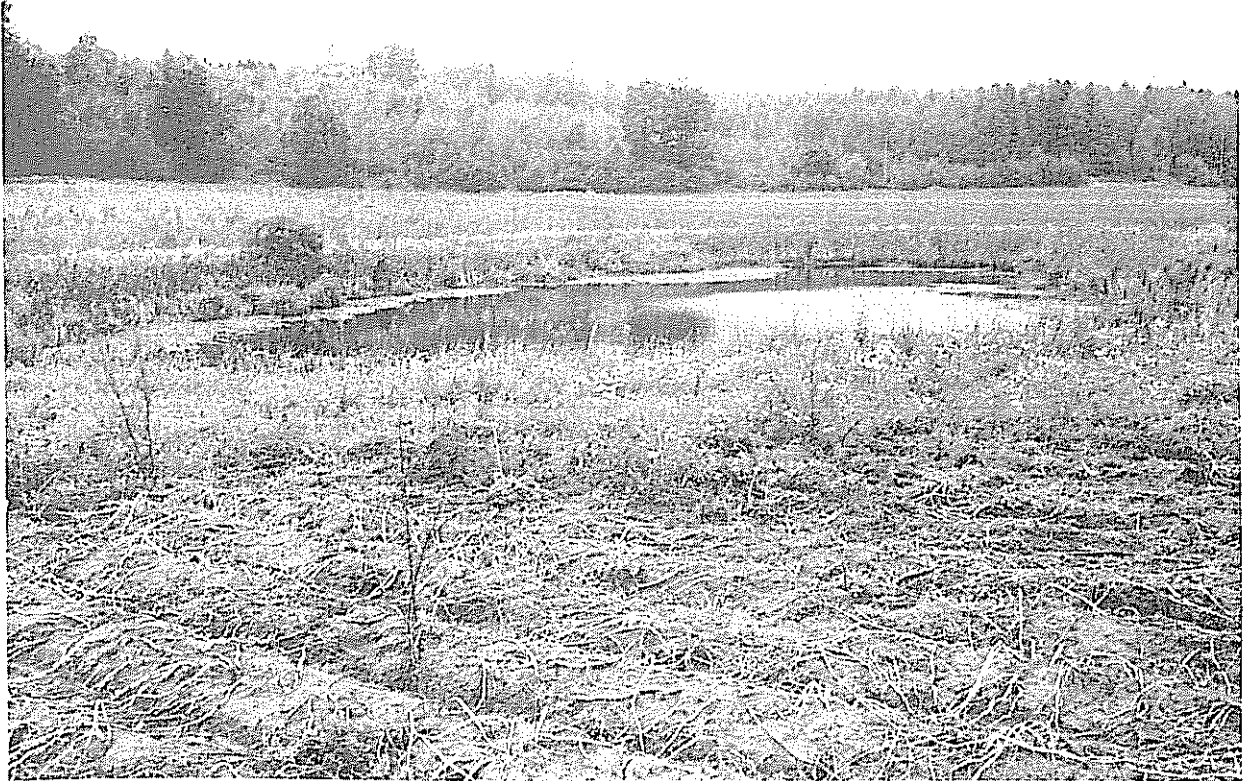
Nr: 6839 Kommun: Hässleholm Datum för inventering: 1982-09-16
 Typ av vatten: Lertag?
 Öppet till/avflöde: Saknas Uppskattad yta: 700 m²
 Omgivande mark: Åker
 Omgärdad av träd och buskar till: Saknas
 Nedskräpning: Ingen Skuggning: Ringa
 Vegetationstäckning vassbildare: 5 % Kavledun, mannagräs
 Vegetationstäckning flytbladsväxter: 25 % Gäddnate
 Bottenmaterial: Cyttja Djup:
 pH: 7,34 Alkalinitet: 0,24 Ledningsförmåga: 49 Färg: 90
 Fisk- och kräftförekomst: Fisk finns.

Kommentarer och förslag till åtgärder: Bra vattenkvalitet. Uppgrävning av gyttjelagret och iläggning av sten behövs. Trädplantering.

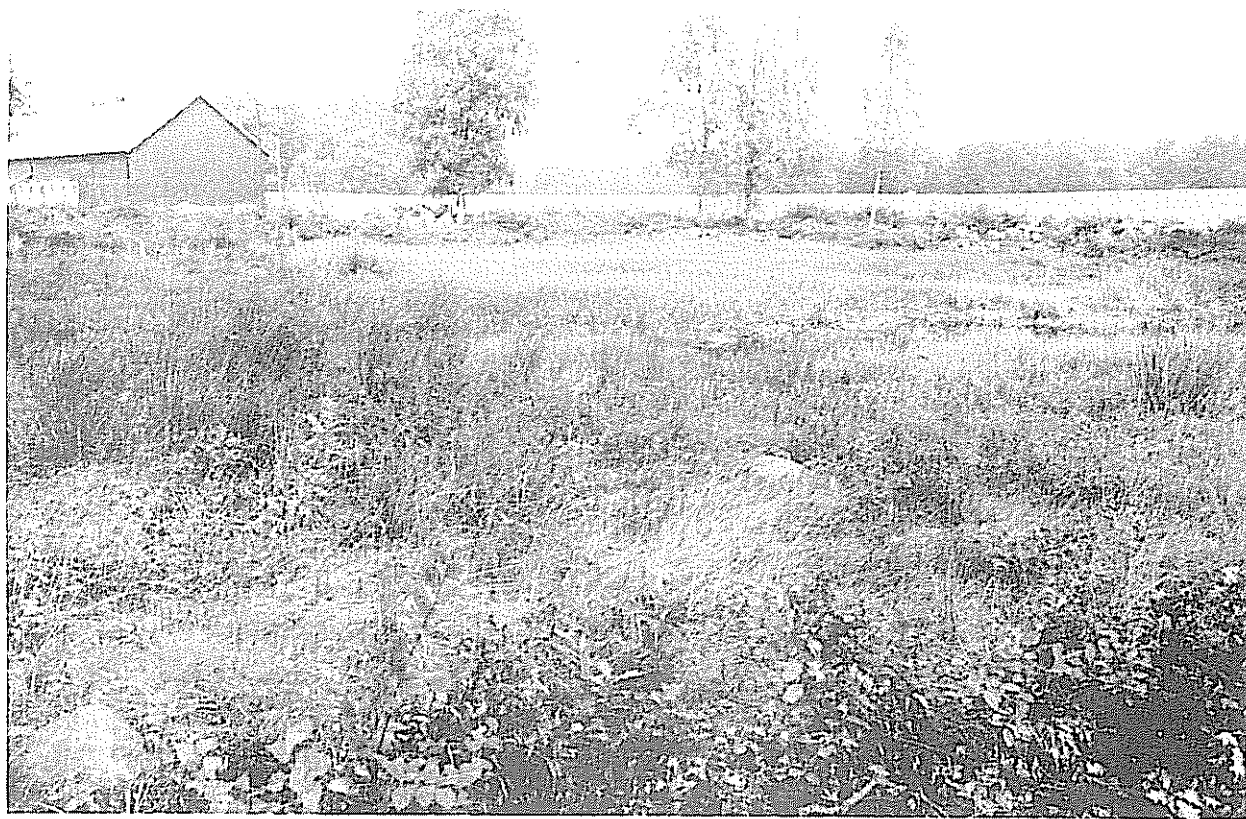
Nr: 6843 Kommun: Hässleholm Datum för inventering: 1982-09-16
 Typ av vatten: ?
 Öppet till/avflöde: Saknas Uppskattad yta: 500 m²
 Omgivande mark: Åker, äng
 Omgärdad av träd och buskar till: 25 % Björk
 Nedskräpning: Ingen Skuggning: Ringa
 Vegetationstäckning vassbildare: 100 %
 Vegetationstäckning flytbladsväxter:
 Bottenmaterial: Djup:
 pH: Alkalinitet: Ledningsförmåga: Färg:
 Fisk- och kräftförekomst: Okänd

Kommentarer och förslag till åtgärder: Helt igenväxt.

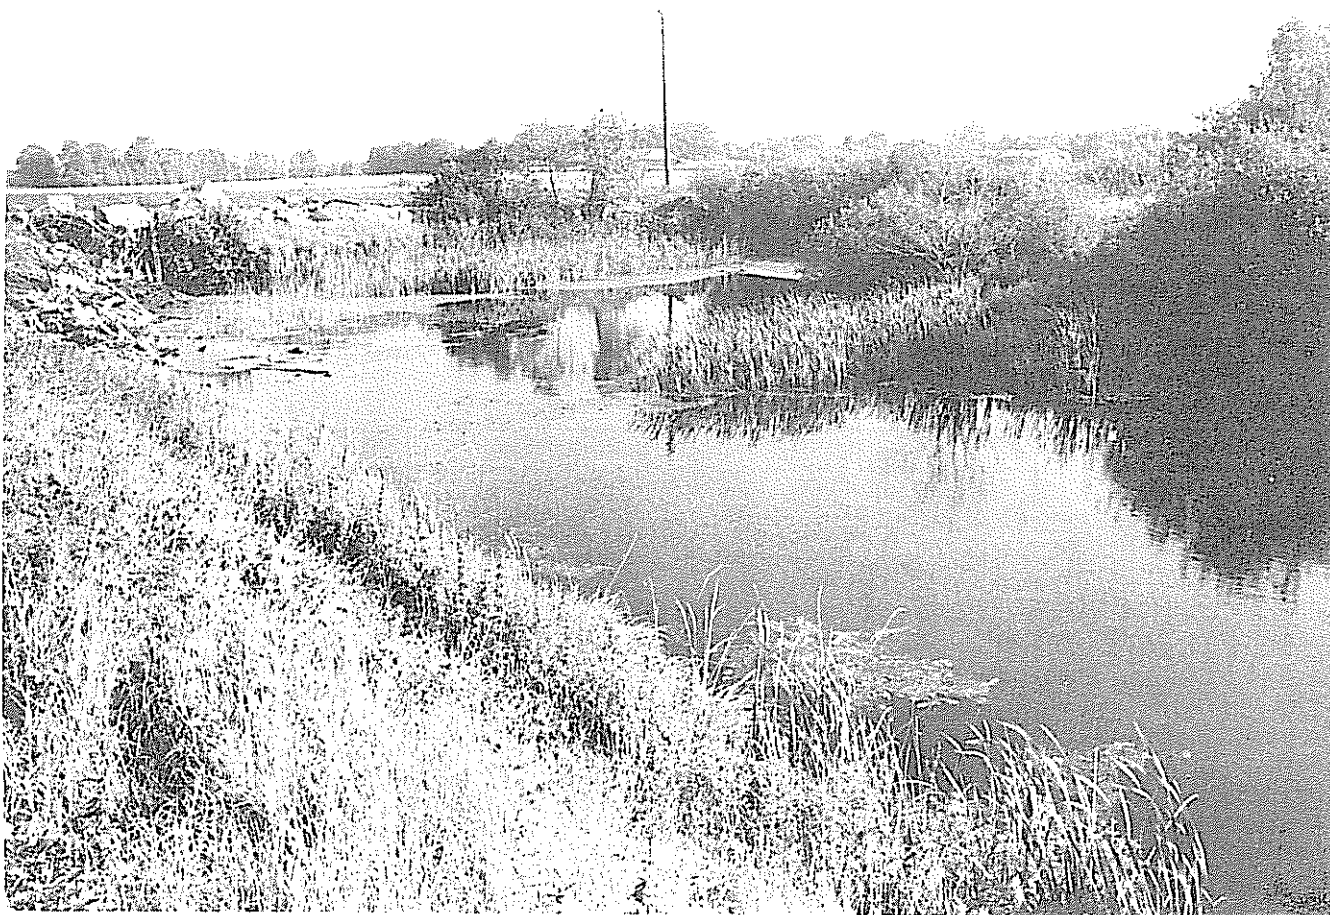
Nr: 5003-04 Kommun: Kristianstad Datum för inventering: 1982-09-15
 Typ av vatten: 2 st lertag
 Öppet till/avflöde: Saknas Uppskattad yta: 3 500 m²
 Omgivande mark: Åker, betesmark
 Omgärdad av träd och buskar till: 25 % Sälg
 Nedskräpning: Mycket stor Skuggning: Ringa
 Vegetationstäckning vassbildare: 40 % Bladvass, kavledun
 Vegetationstäckning flytbladsväxter: 10 % Gäddnate, andmat
 Bottenmaterial: Djup:
 pH: Alkalinitet: Ledningsförmåga: Färg:
 Fisk- och kräftförekomst: Okänd

Kommentarer och förslag till åtgärder: Vattnet bör restaureras pga det stora viltvårdsvärdet. Efter upprensning kan här säkert bli ett fint kräftvatten om man jämnar ut de mycket branta sidorna och lägger i t ex sten.

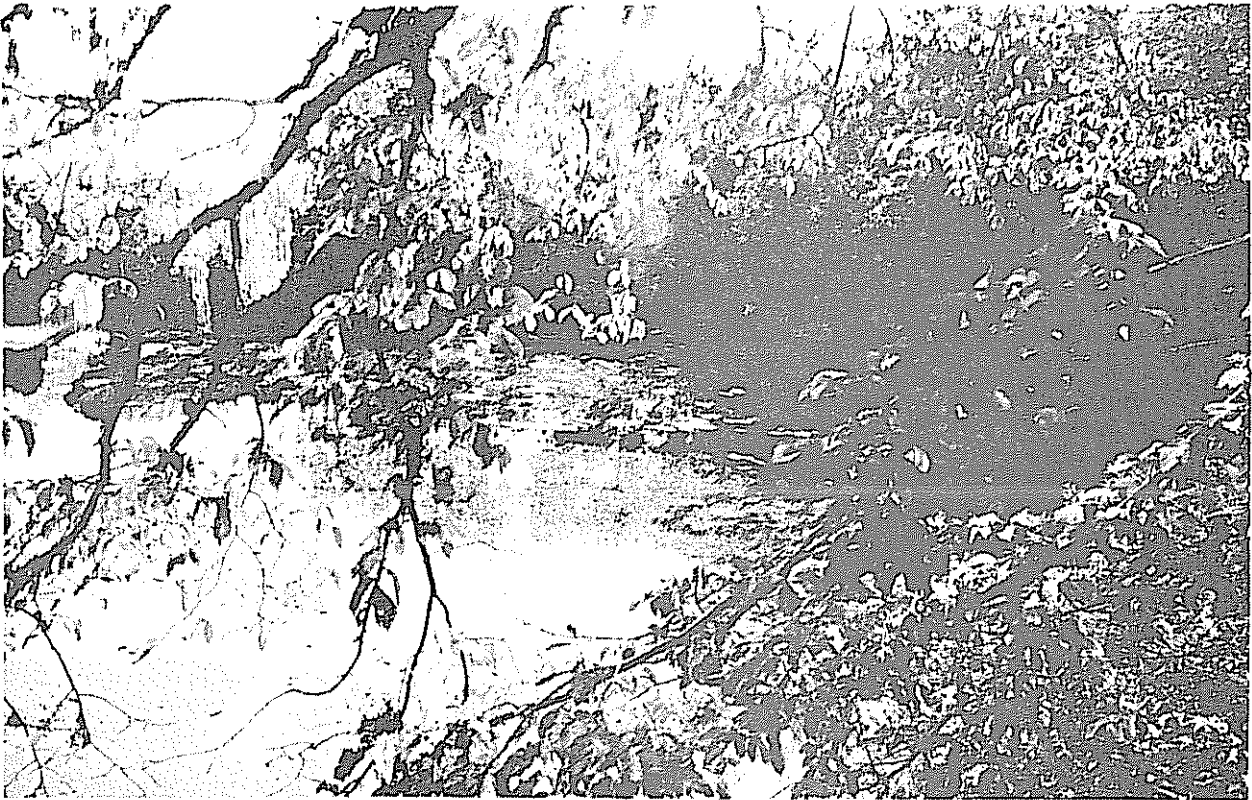
Nr: 5012 Kommun: Kristianstad Datum för inventering: 1982-09-15
 Typ av vatten: Lertag
 Öppet till/avflöde: Saknas Uppskattad yta: 1 000 m²
 Omgivande mark: Åker
 Omgärdad av träd och buskar till: 100 % Pil, alm och salix-arter
 Nedskräpning: Ingen Skuggning: Stor
 Vegetationstäckning vassbildare: 15 % Kavledun
 Vegetationstäckning flytbladsväxter: 25 % Andmat
 Bottenmaterial: Gyttja, lera Djup:
 pH: 7,80 Alkalinitet: 3,96 Ledningsförmåga: 460 Färg: 70
 Fisk- och kräftförekomst: Okänd

Kommentarer och förslag till åtgärder: Utgrävning och röjning av den kraftiga buskvegetationen krävs för att restaurera detta vatten. Stenläggning.

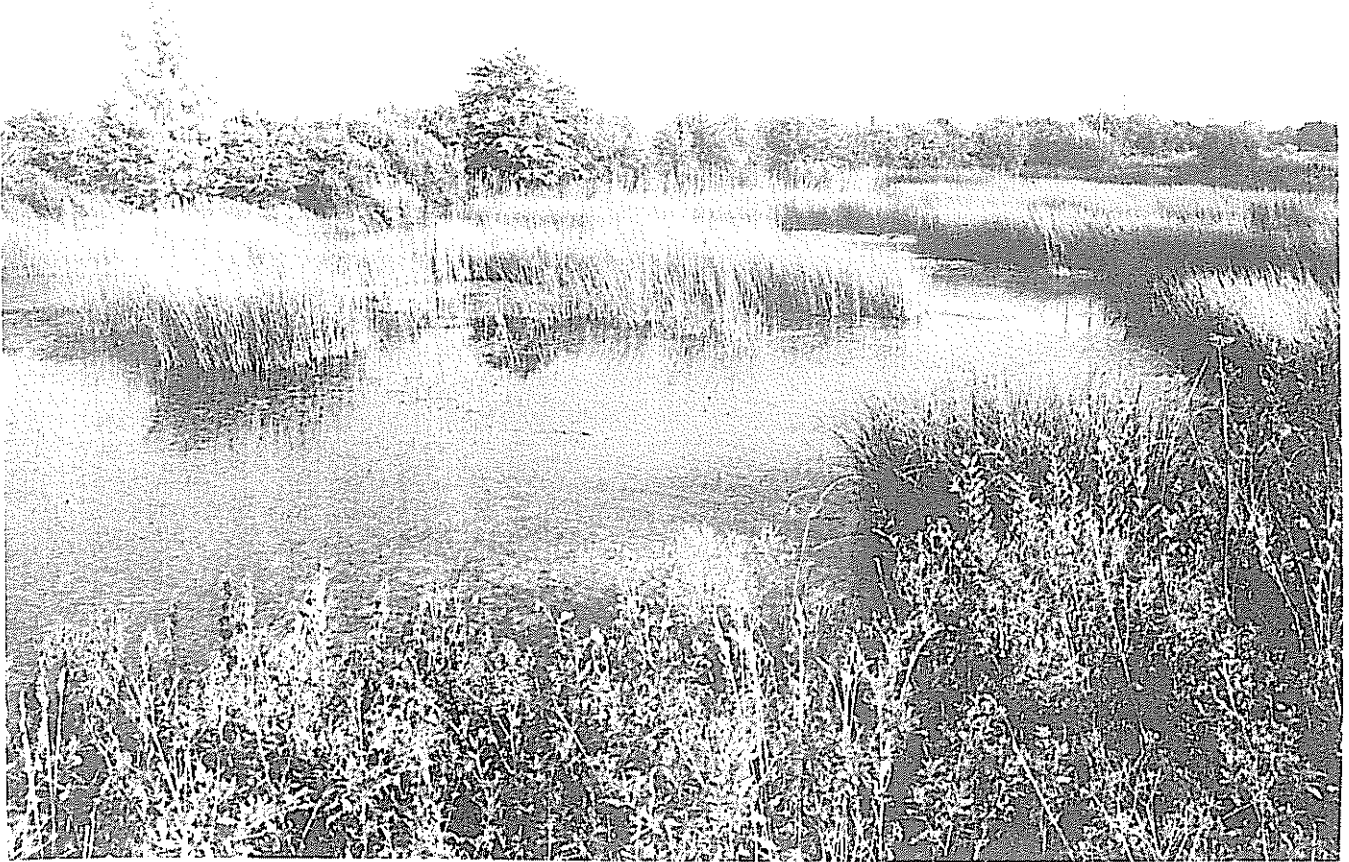
Nr: 5107 Kommun: Kristianstad Datum för inventering: 1982-09-15
 Typ av vatten: Lertag
 Öppet till/avflöde: Saknas Uppskattad yta: 1 500 m²
 Omgivande mark: Jordbruksmark, buskvegetation
 Omgärdad av träd och buskar till: 40 %
 Nedskräpning: Ingen Skuggning: Ringa
 Vegetationstäckning vassbildare: 70 % Sjösav
 Vegetationstäckning flytbladsväxter: 20 % Trådalger
 Bottenmaterial: Lera Djup:
 pH: Alkalinitet: Ledningsförmåga: Färg:
 Fisk- och kräftförekomst: Kräftor har gått bra i närbelägna dammar.

Kommentarer och förslag till åtgärder: Grund damm - håller på att växa igen. Efter utgrävning och iläggning av skydd för kräftorna är detta en idealisk kräftodlingsdamm.

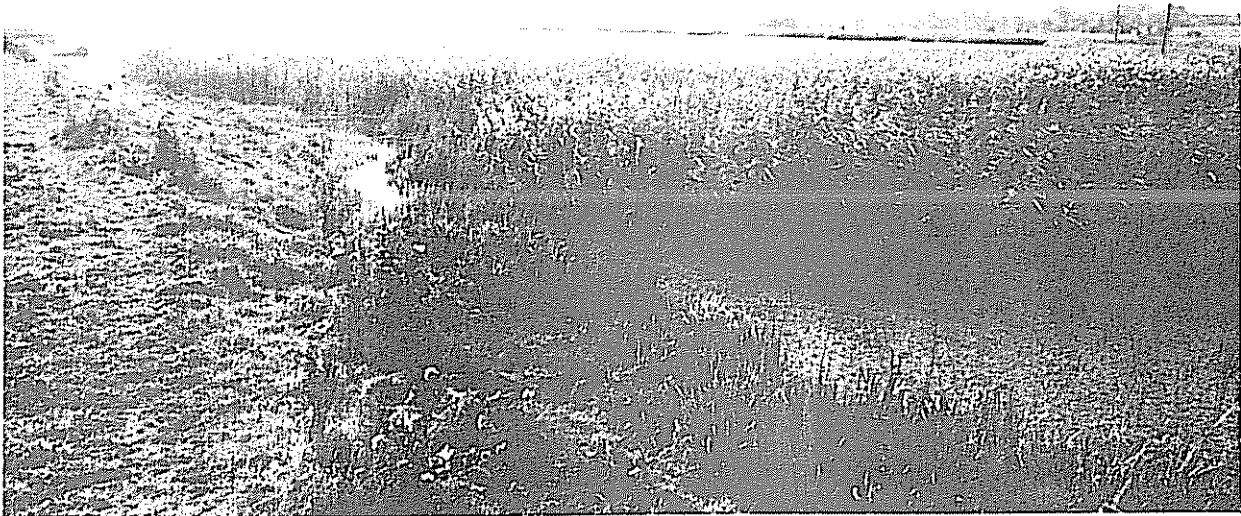
Nr: 5109 Kommun: Kristianstad Datum för inventering: 1982-09-15
 Typ av vatten: Lertag
 Öppet till/avflöde: ? Uppskattad yta: 6 ha
 Omgivande mark: Ängar
 Omgärdad av träd och buskar till: Saknas
 Nedskräpning: Ingen Skuggning: Ringa
 Vegetationstäckning vassbildare: 25 % Bladvass
 Vegetationstäckning flytbladsväxter: Ringa
 Bottenmaterial: Gyttja, lera Djup:
 pH: 8,20 Alkalinitet: 3,02 Ledningsförmåga: 365 Färg: 30
 Fisk- och kräftförekomst: Öringutsättning har gått dåligt pga den kraftiga gäddpopulationen.

Kommentarer och förslag till åtgärder: I området finns flera dammar som lämpar sig för kräftodling i stor skala. Kräftor har gått bra i närliggande dammar. Denna är en av de minst igenväxta. Största problemet vid kräftutsläppning är vara predation från fisk, vilken kan minskas genom iläggning av skydd och selektivt fiske. Närsaltbelastning och syrebrist kan vara ett problem.

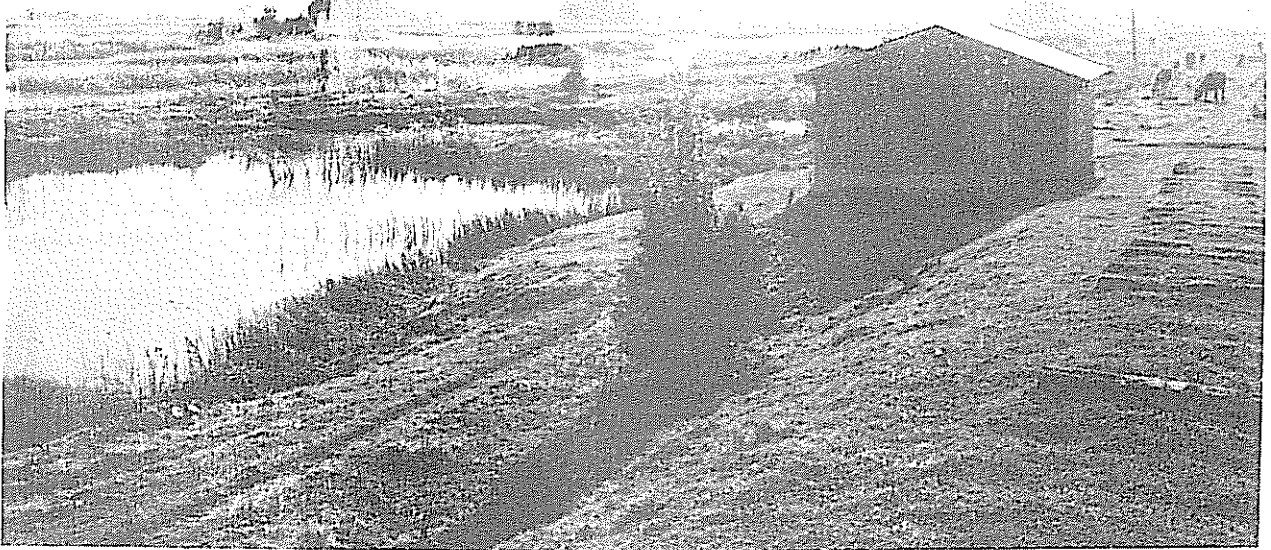
Landskap med mer eller mindre igenväxta dammar i närheten av 5100.

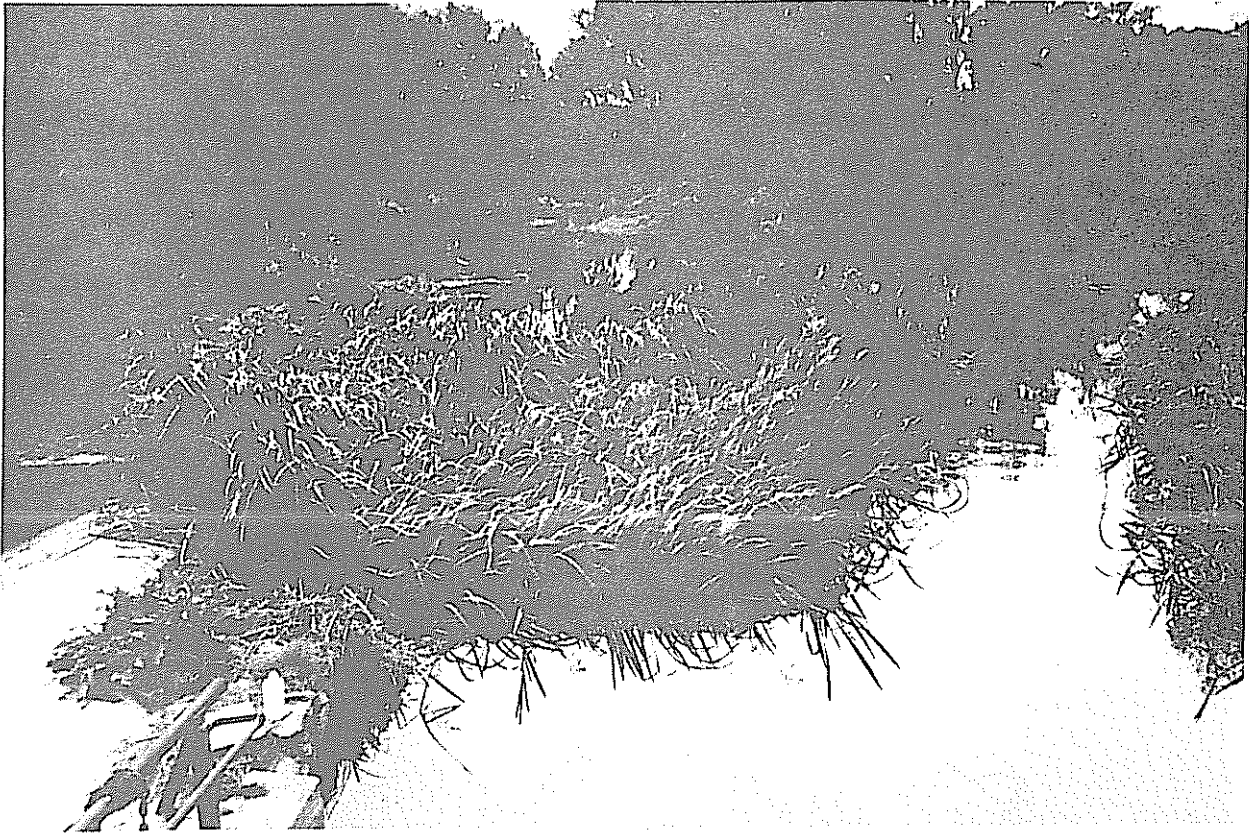
Nr: 13 Kommun: Simrishamn Datum för inventering: 1982-09-23
 Typ av vatten: Kvarndamm
 Öppet till/avflöde: Tomarpsån Uppskattad yta: 2 000 m²
 Omgivande mark: Åker, lövskog
 Omgärdad av träd och buskar till: 75 % Pil
 Nedskräpning: Ingen Skuggning: Måttlig
 Vegetationstäckning vassbildare: 75 % Mannagräs
 Vegetationstäckning flytbladsväxter: Ingen
 Bottenmaterial: Sand Djup:
 pH: 7,80 Alkalinitet: 3,63 Ledningsförmåga: 560 Färg: 25
 Fisk- och kräftförekomst: Fisk och kräftor finns.

Kommentarer och förslag till åtgärder: Kvarndamm strax uppströms 3416. Stor sedimentation och kraftigt varierande vattenstånd (kvarnen är i bruk) gör dammen olämplig för kräftodling.

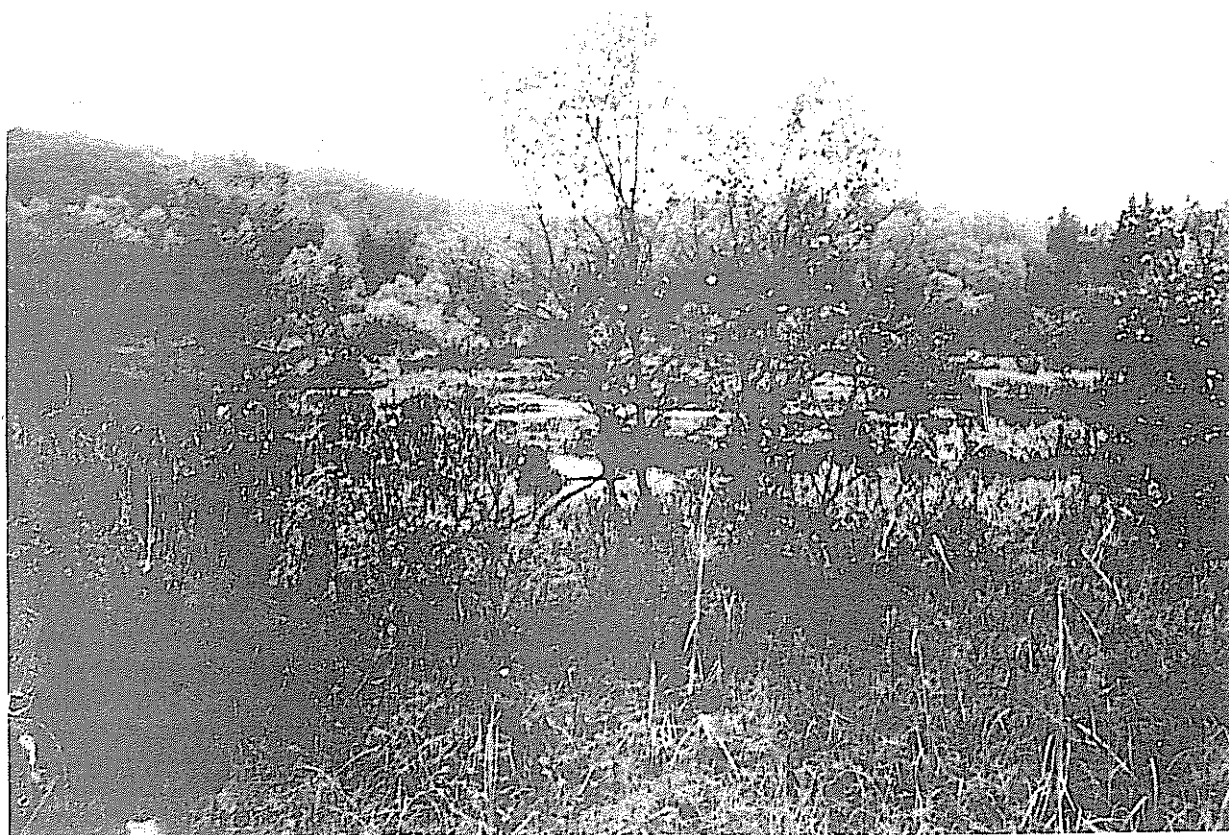
Nr: 15 Kommun: Simrishamn Datum för inventering: 1982-09-21
 Typ av vatten: Torvgrav
 Öppet till/avflöde: ? Uppskattad yta: 5 000 m²
 Omgivande mark: Lövskog
 Omgärdad av träd och buskar till: 100 % Björk
 Nedskräpning: Ingen Skuggning: Stor
 Vegetationstäckning vassbildare: 75 % Starr-arter, vitmossa
 Vegetationstäckning flytbladsväxter: Okänd
 Bottenmaterial: Gyttja Djup:
 pH: 7,70 Alkalinitet: 0,51 Ledningsförmåga: 103 Färg: 80
 Fisk- och kräftförekomst: Okänd

Kommentarer och förslag till åtgärder: Grund, mjukbottnad och nästan igenväxt torvgrav som måste betecknas som olämplig för kräftodling.

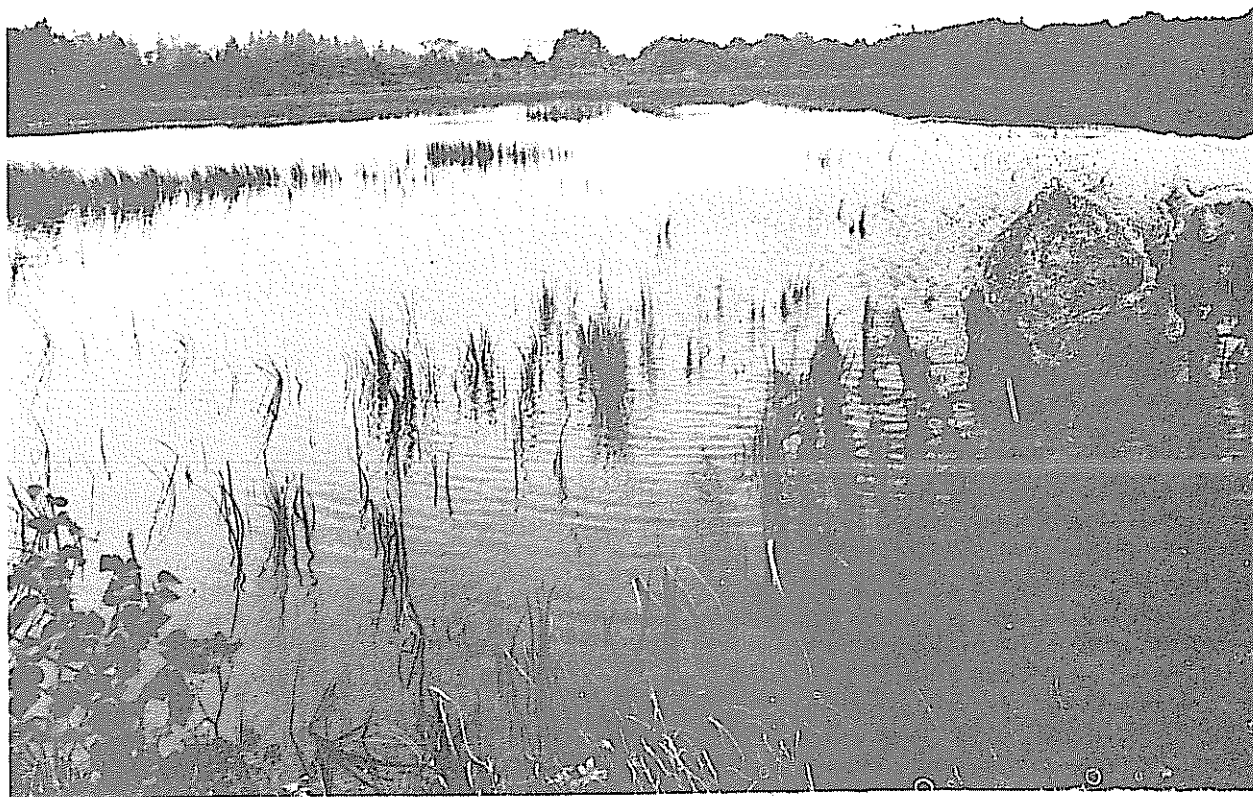
Nr: 3114 Kommun: Simrishamn Datum för inventering: 1982-09-21
 Typ av vatten: Torvgrav
 Öppet till/avflöde: ? Uppskattad yta: 2 000 m²
 Omgivande mark: Mosse, ängsmark, lövskog
 Omgärdad av träd och buskar till: 70 % Björk, en, salix-arter
 Nedskräpning: Ingen Skuggning: Måttlig
 Vegetationstäckning vassbildare: 50 % Flaskstarr, veketåg
 Vegetationstäckning flytbladsväxter: Ingen
 Bottenmaterial: Gyttja Djup: Ca 1,5 m
 pH: 7,98 Alkalinitet: 0,83 Ledningsförmåga: 158 Färg: 40
 Fisk- och kräftförekomst: Sutare och rudor finns.

Kommentarer och förslag till åtgärder: Vattnet ligger ensligt, är relativt grunt och har mycket mjuk botten, vilket gör det olämpligt för kräftodling.

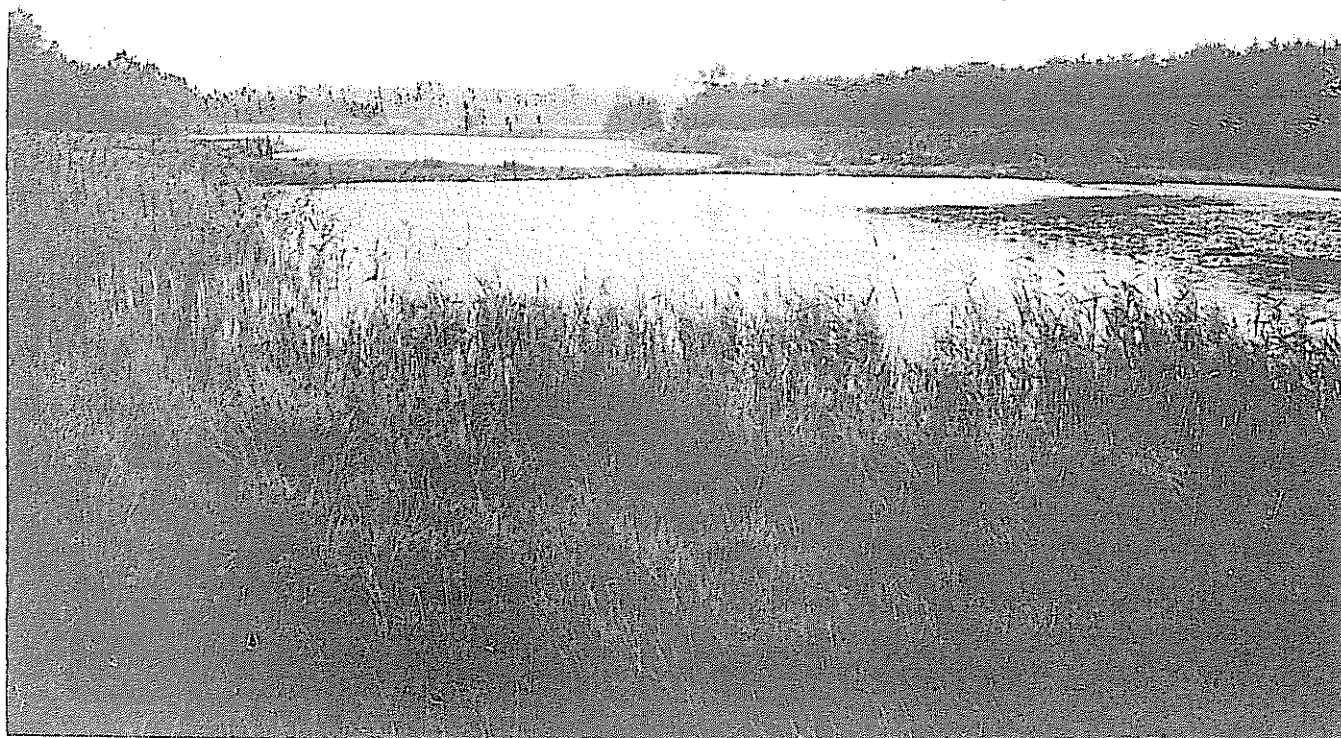
Nr: 3119 Kommun: Simrishamn Datum för inventering: 1982-09-21
 Typ av vatten: Torvgrav
 Öppet till/avflöde: Finns Uppskattad yta: 0,1 - 1 ha
 Omgivande mark: Ängar, blandskog
 Omgärdad av träd och buskar till: 30 % Gran, salix-arter
 Nedskräpning: Ingen Skuggning: Måttlig
 Vegetationstäckning vassbildare: 35 % Bladvass
 Vegetationstäckning flytbladsväxter: 10 % Nate
 Bottenmaterial: Gyttja, sten Djup:
 pH: 7,50 Alkalinitet: 1,75 Ledningsförmåga: 224 Färg: 60
 Fisk- och kräftförekomst: Bl a gädda brukar fiskas.

Kommentarer och förslag till åtgärder: Det ensliga läget kan ge problem med tjuvfiske. För kräftodling krävs omfattande bottenförbättring med utgrävning och stenläggning.

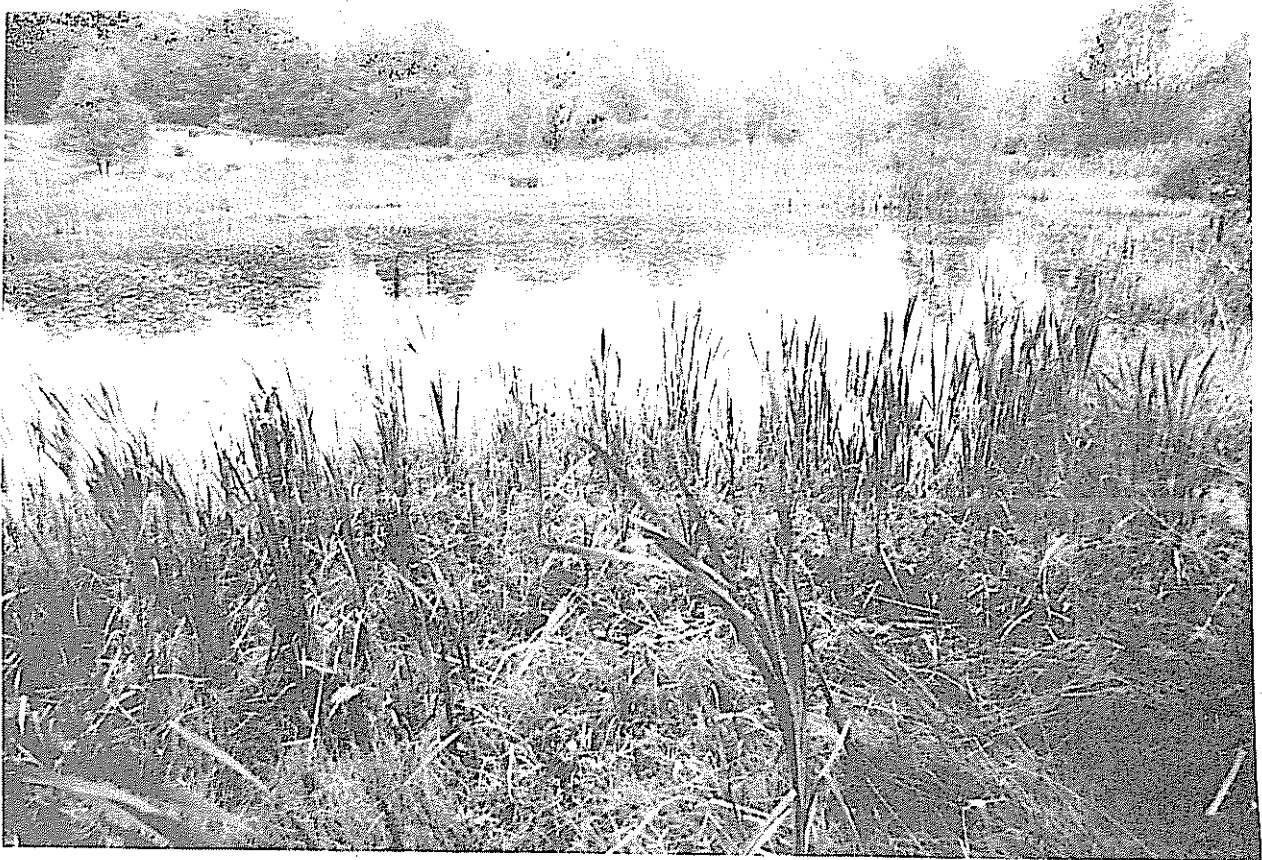
Nr: 3122 Kommun: Simrishamn Datum för inventering: 1982-09-21
 Typ av vatten: Torvgrav
 Öppet till/avflöde: Finns Uppskattad yta: 1 000 m²
 Omgivande mark: Lövskog, ängsmark
 Omgärdad av träd och buskar till: 70 % Björk, salix-arter
 Nedskräpning: Ingen Skuggning:
 Vegetationstäckning vassbildare: 75 % Kavledun, starr-arter
 Vegetationstäckning flytbladsväxter: 50 % Gäddnate
 Bottenmaterial: Gyttja Djup:
 pH: Alkalinitet: 0,82 Ledningsförmåga: 176 Färg: 50
 Fisk- och kräftförekomst: Förr fanns massor av kräftor som försvann efter pestutbrott.

Kommentarer och förslag till åtgärder: Klart vatten.
