Småvatten för kräftodling

Inventering av lokaler i Kristianstads län

Länsstyrelsen i Kristianstads län 1983

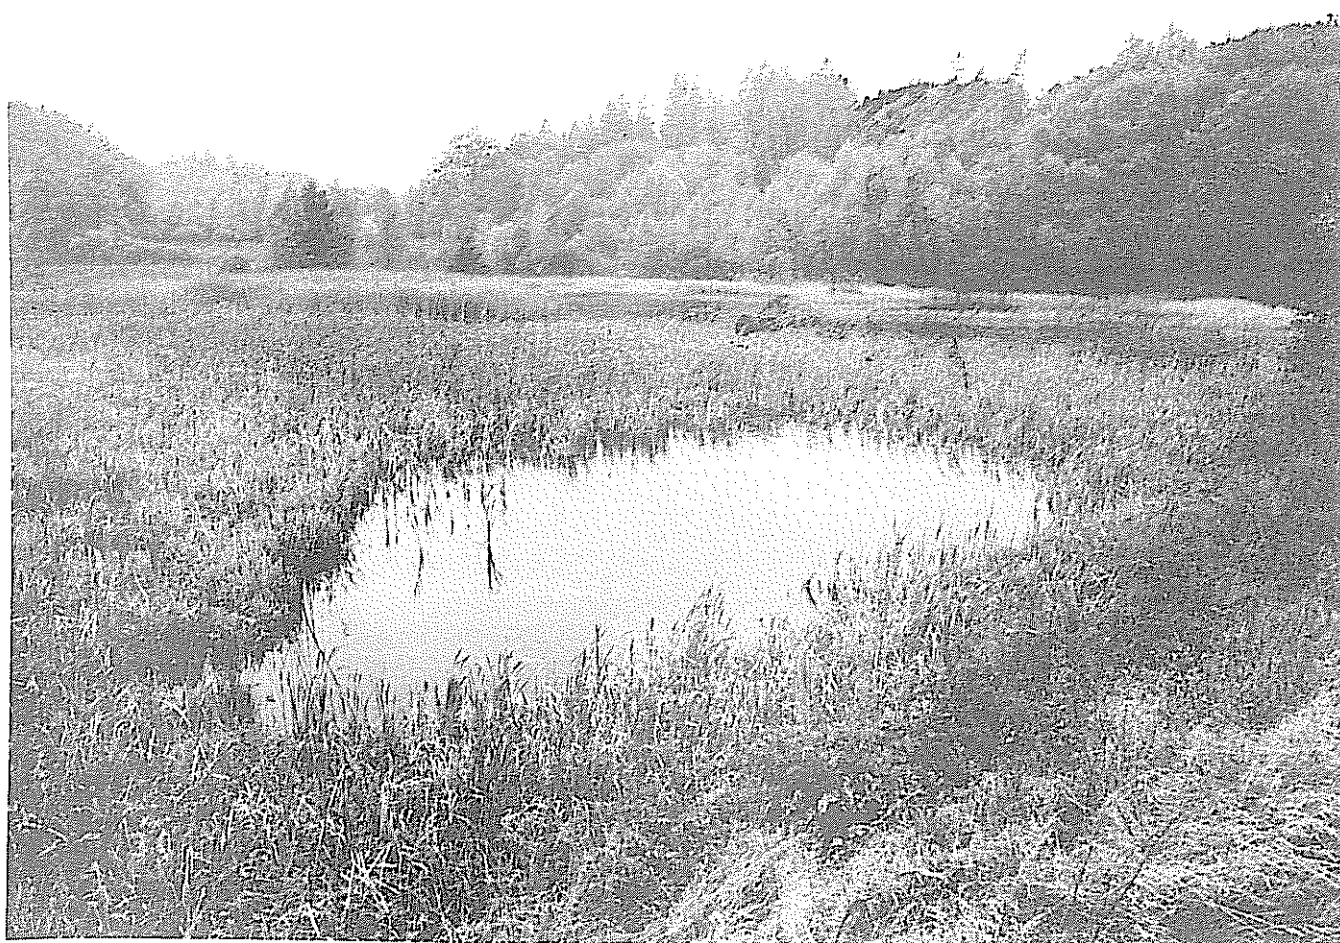
Nr: 3128 Kommun: Simrishamn Datum för inventering: 1982-09-21
 Typ av vatten: ?
 Öppet till/avflöde: ? Uppskattad yta: 2 500 m²
 Omgivande mark: Äng, lövskog, kärr
 Omgärdad av träd och buskar till: 30 % Lövskog
 Nedskräpning: Ingen Skuggning: Måttlig
 Vegetationstäckning vassbildare: 75 % Kavledun
 Vegetationstäckning flytbladsväxter: 10 % Gäddnate
 Bottenmaterial: Gyttja Djup:
 pH: 7,66 Alkalinitet: 1,45 Ledningsförmåga: 225 Färg: 50
 Fisk- och kräftförekomst: Okänd

Kommentarer och förslag till åtgärder: Den mjuka botten och igenväxningen gör att det krävs mycket omfattande åtgärder för att restaurera detta vatten.

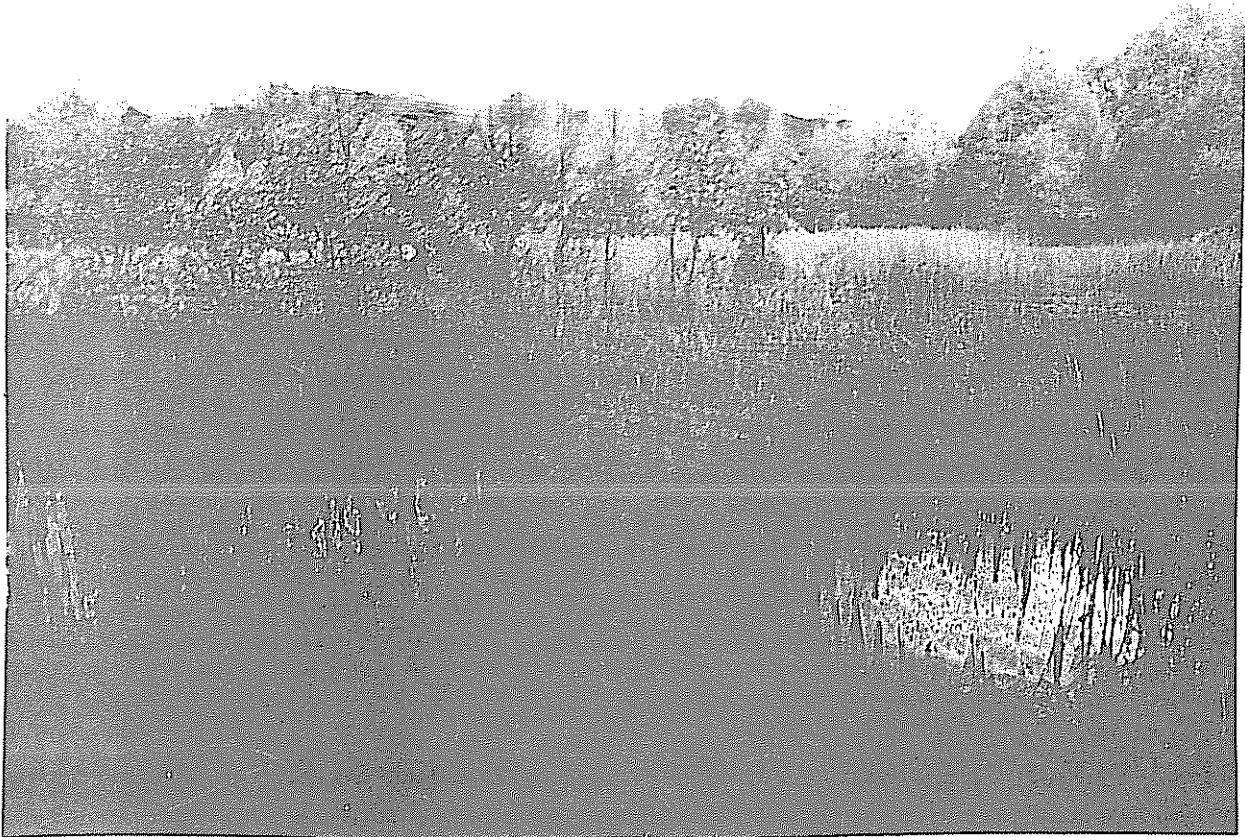
Nr: 3140 Kommun: Simrishamn Datum för inventering: 1982-09-22
 Typ av vatten: Torvgrav
 Öppet till/avflöde: Finns Uppskattad yta: 1 000 m²
 Omgivande mark: Lövskog
 Omgärdad av träd och buskar till: 100 % Björk
 Nedskräpning: Ingen Skuggning: Stor
 Vegetationstäckning vassbildare: 90 %
 Vegetationstäckning flytbladsväxter: Ingen
 Bottenmaterial: Gyttja Djup:
 pH: 7,34 Alkalinitet: 3,12 Ledningsförmåga: 325 Färg: 40
 Fisk- och kräftförekomst: Okänd

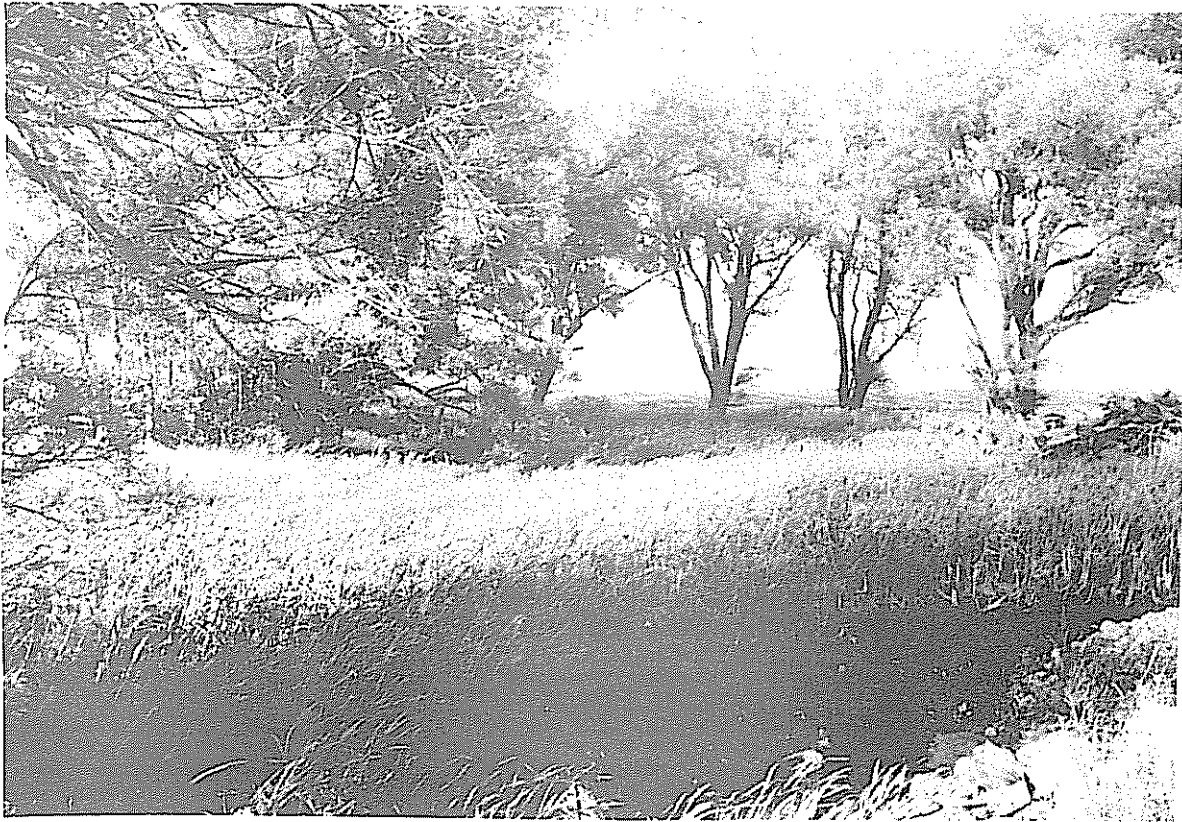
Nr: 3189 Kommun: Simrishamn Datum för inventering: 1982-09-23
 Typ av vatten: Märgelgrav
 Öppet till/avflöde: Saknas Uppskattad yta: 5 00 m²
 Omgivande mark: Åker
 Omgärdad av träd och buskar till: 50 % Pil
 Nedskräpning: Stenifyllnad Skuggning: Stor
 Vegetationstäckning vassbildare: 95 % Kavledun
 Vegetationstäckning flytbladsväxter: Ingen
 Bottenmaterial: Gyttja Djup:
 pH: 8,56 Alkalinitet: 10,46 Ledningsförmåga: 780 Färg: 250
 Fisk- och kräftförekomst: Okänd

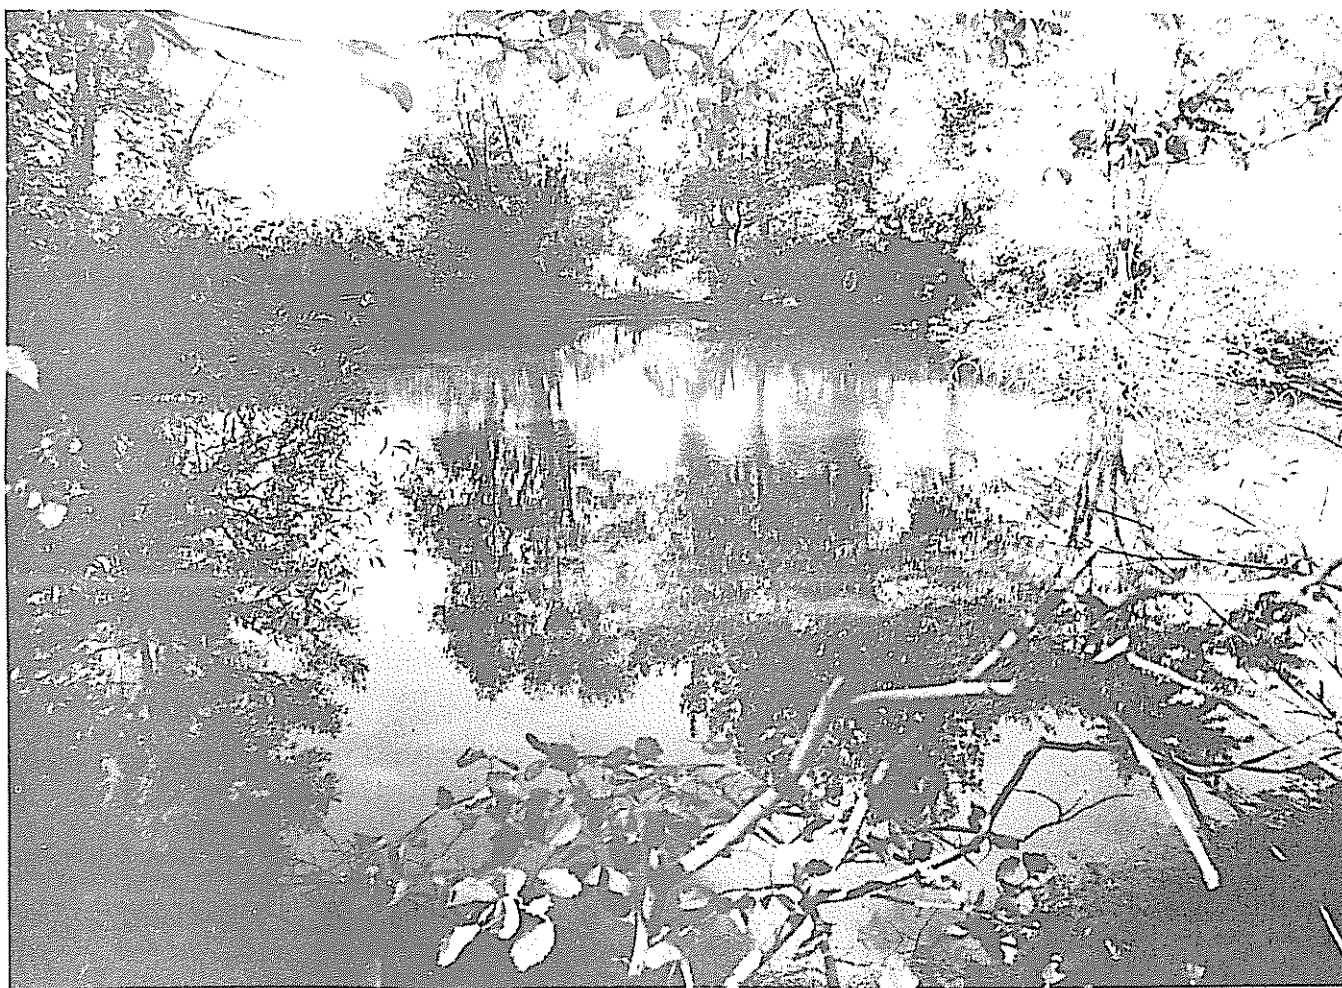
Nr: 3190 Kommun: Simrishamn Datum för inventering: 1982-09-23
 Typ av vatten: Märgelgrav
 Öppet till/avflöde: Saknas Uppskattad yta: 900 m²
 Omgivande mark: Åker, trädridå
 Omgärdad av träd och buskar till: 100 % Alm, pil
 Nedskräpning: Ingen Skuggning: Mycket stor
 Vegetationstäckning vassbildare: Ingen
 Vegetationstäckning flytbladsväxter: 10 % Näckros, gäddnate, trådalger
 Bottenmaterial: Gyttja Djup:
 pH: 8,19 Alkalinitet: 1,85 Ledningsförmåga: 253 Färg: 100
 Fisk- och kräftförekomst: Tidigare god kräftlokal, pestdrabbad?

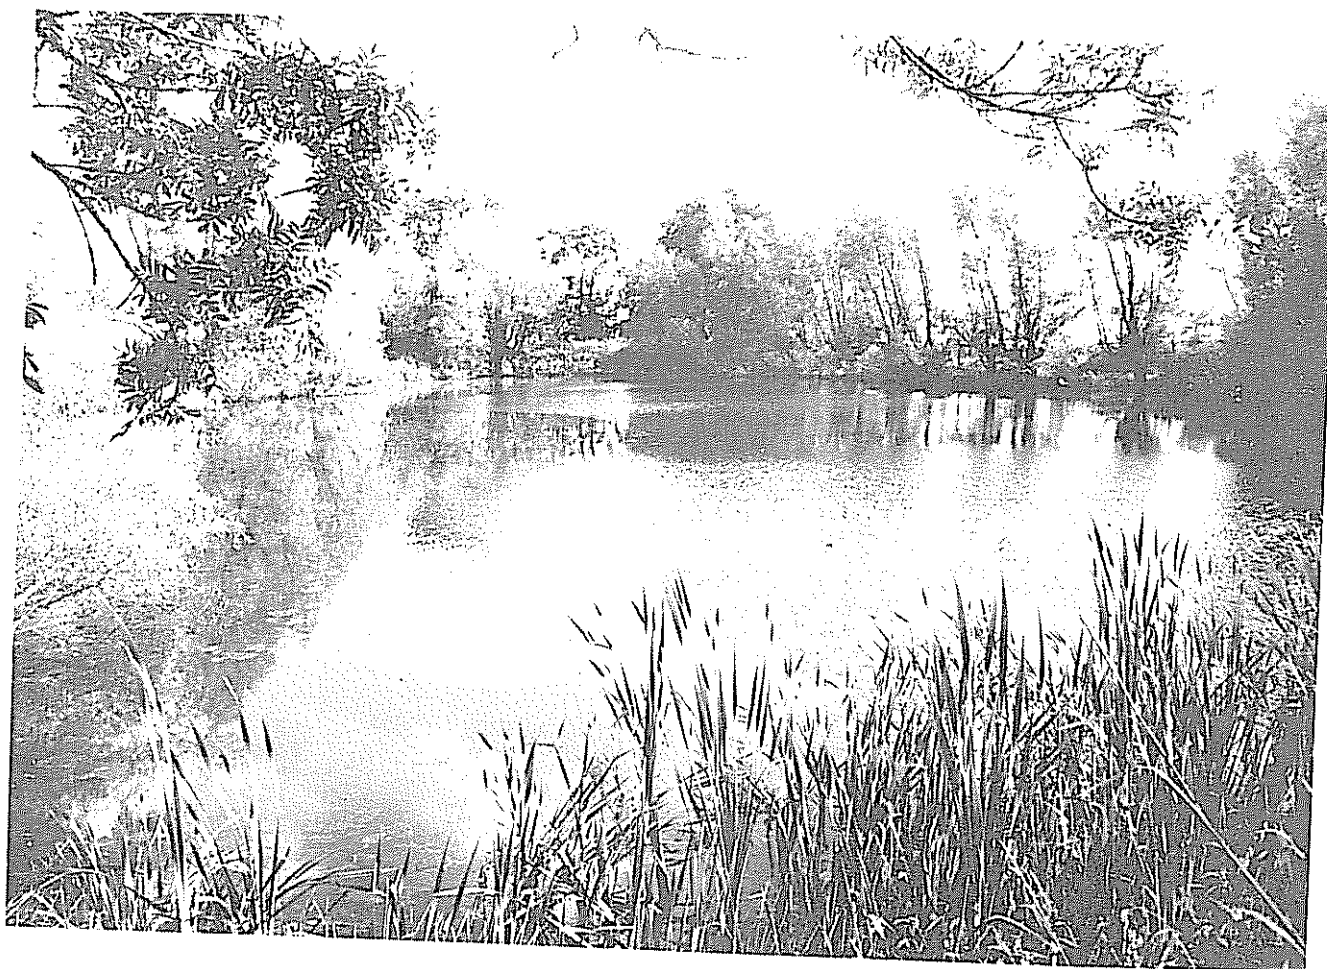
Nr: 3411 Kommun: Simrishamn Datum för inventering: 1982-09-23
 Typ av vatten: Märgelgrav
 Öppet till/avflöde: Saknas Uppskattad yta: 5 000 m²
 Omgivande mark: Åker
 Omgärdad av träd och buskar till: 75 % Pil
 Nedskräpning: Ingen Skuggning: Måttlig
 Vegetationstäckning vassbildare: 5 % Kavledun
 Vegetationstäckning flytbladsväxter: Ingen
 Bottenmaterial: Gyttja, lera Djup:
 pH: 8,21 Alkalinitet: 3,88 Ledningsförmåga: 440 Färg: 30
 Fisk- och kräftförekomst: Okänd

Kommentarer och förslag till åtgärder: Vålhallen damm med vacker inramning av pilträd. Klart vatten. Bättre bottenförhållanden för kräftor fås genom iläggning av sten eller dylikt. Eventuellt behövs även utgrävning.

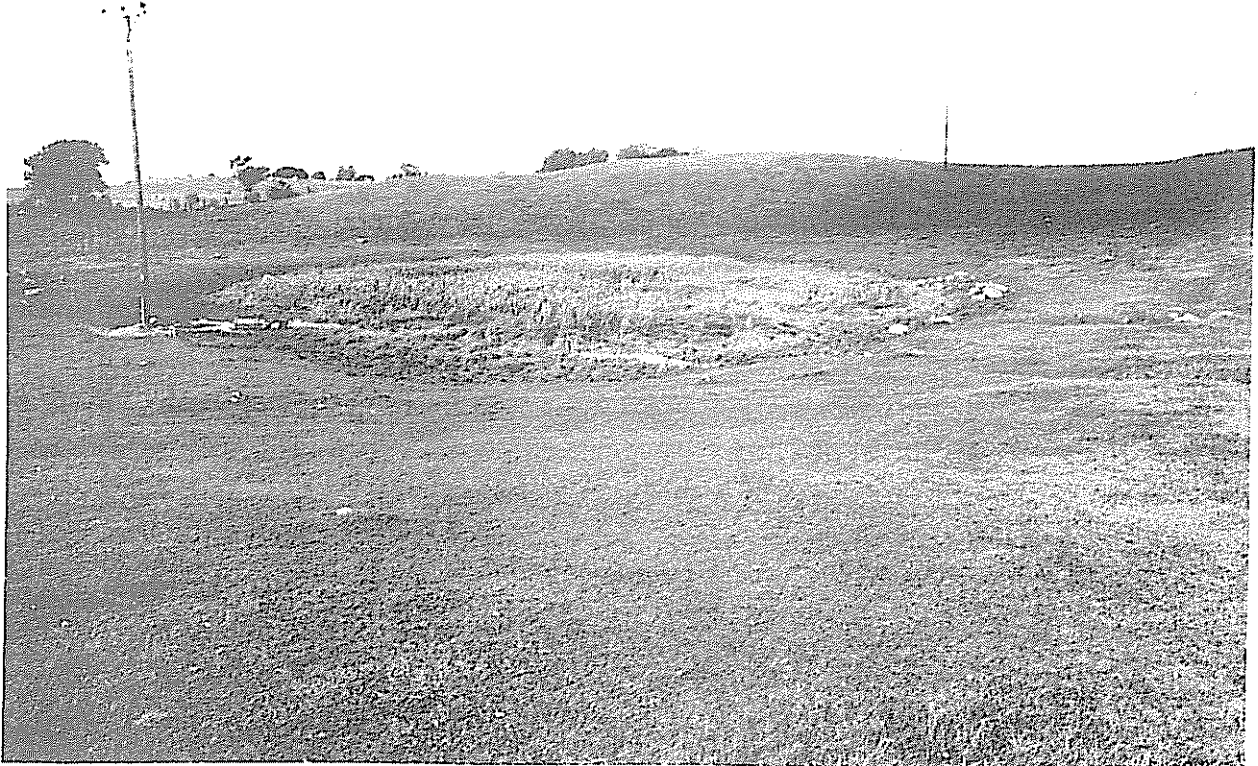
Nr: 3413 Kommun: Simrishamn Datum för inventering: 1982-07-23
 Typ av vatten: Dödisgrop
 Öppet till/avflöde: Saknas Uppskattad yta: 300 m²
 Omgivande mark: Betesmark
 Omgärdad av träd och buskar till: Saknas
 Nedskräpning: Ingen Skuggning:
 Vegetationstäckning vassbildare: 100 %
 Vegetationstäckning flytbladsväxter:
 Bottenmaterial: Djup:
 pH: Alkalinitet: Ledningsförmåga: Färg:
 Fisk- och kräftförekomst: Okänd

Kommentarer och förslag till åtgärder: Tyvärr förstört genom utdikning-igen-växning.

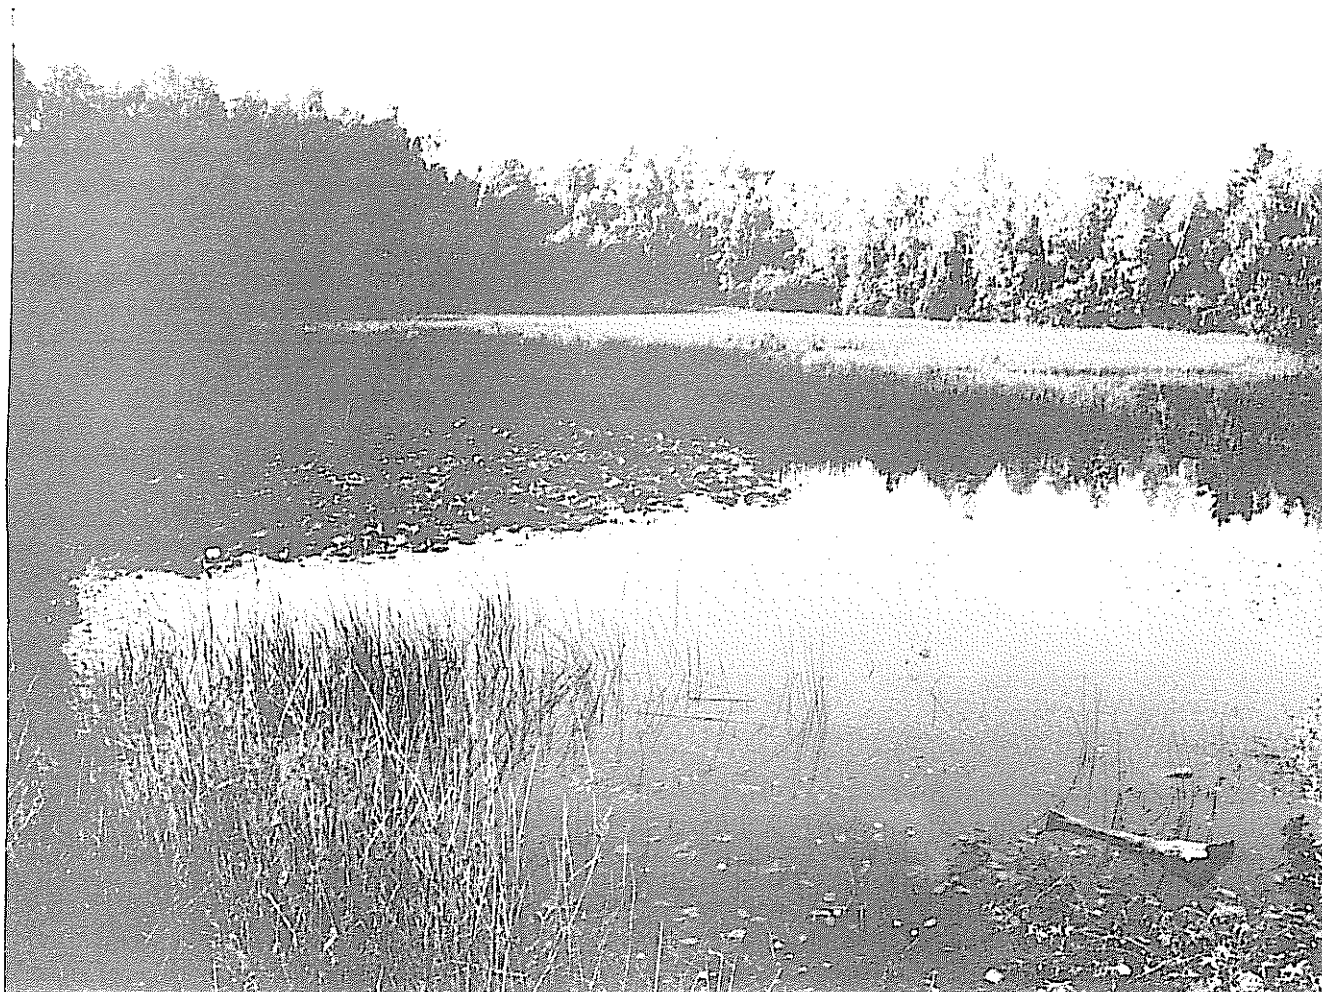
Nr: 3424 Kommun: Simrishamn Datum för inventering: 1982-09-27
 Typ av vatten: ?
 Öppet till/avflöde: Saknas Uppskattad yta: 7 000 m²
 Omgivande mark: Lövskog
 Omgärdad av träd och buskar till: 100 % Björk
 Nedskräpning: Ingen Skuggning: Stor
 Vegetationstäckning vassbildare: 60 % Starr-arter, fräken
 Vegetationstäckning flytbladsväxter: 20 % Gäddnate, näckros
 Bottenmaterial: Sten, gyttja Djup:
 pH: 6,70 Alkalinitet: 0,25 Ledningsförmåga: 79 Färg: 160
 Fisk- och kräftförekomst: Okänd

Kommentarer och förslag till åtgärder: Vacker damm med klipphällar längs ena kanten, till största delen igenväxt. Kan bli ett bra kräftvatten, men då krävs omfattande utgrävning först.

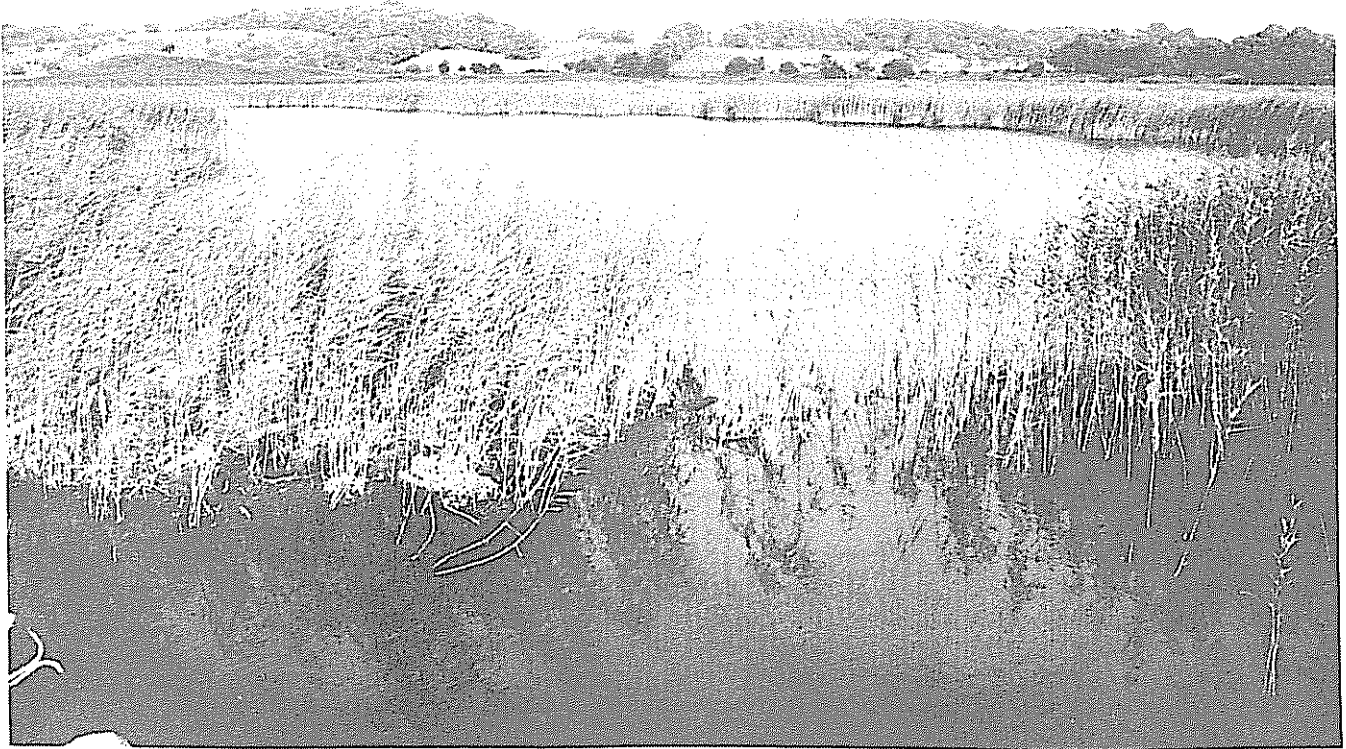
Nr: 3428 Kommun: Simrishamn Datum för inventering: 1982-09-27
 Typ av vatten: Torvgrav
 Öppet till/avflöde: Saknas Uppskattad yta: 7 500 m²
 Omgivande mark: Ängar
 Omgärdad av träd och buskar till: Saknas
 Nedskräpning: Ingen Skuggning: Ringa
 Vegetationstäckning vassbildare: 50 % Bladvass
 Vegetationstäckning flytbladsväxter: Ingen
 Bottenmaterial: Gyttja, sten Djup:
 pH: 8,38 Alkalinitet: 4,21 Ledningsförmåga: 625 Färg: 70
 Fisk- och kräftförekomst: Okänd

Kommentarer och förslag till åtgärder: Rest av en tidigare stor våtmark. Rökning av vass bör utföras på vissa partier, stenläggning, trädplantering.

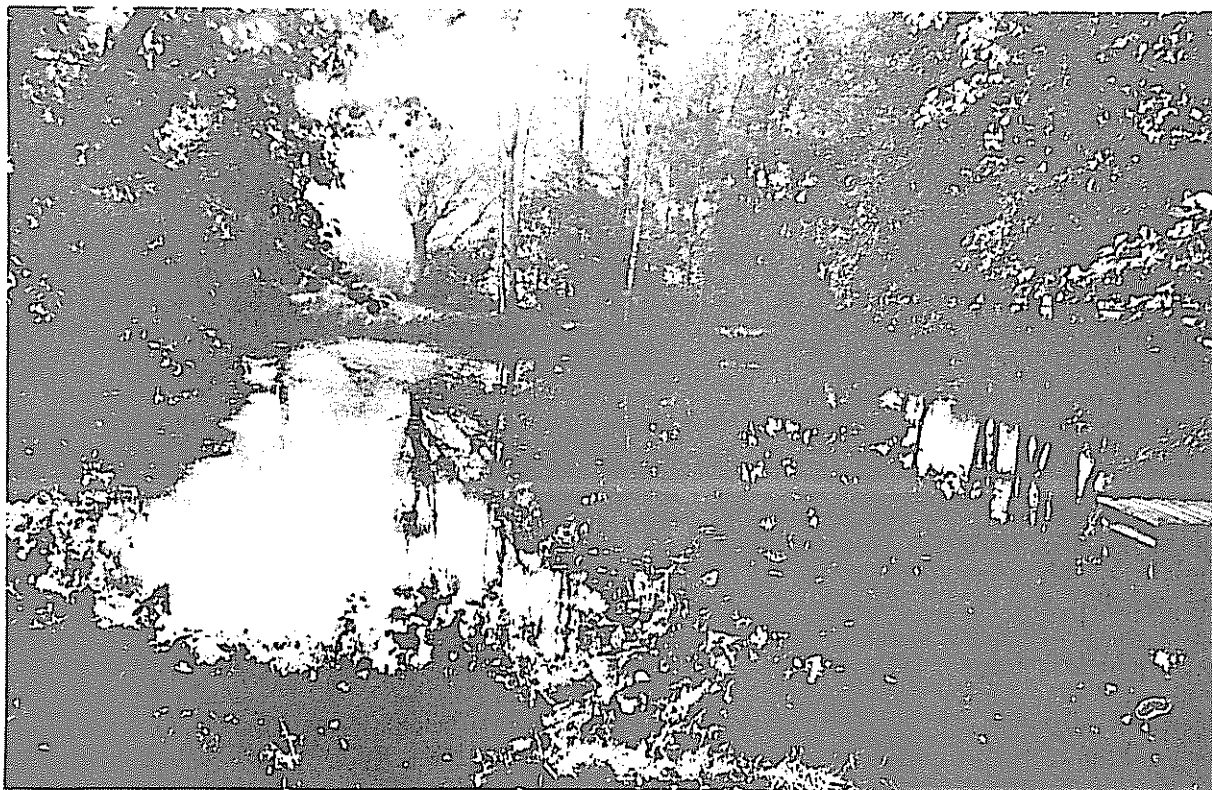
Nr: 3445 Kommun: Simrishamn Datum för inventering: 1982-09-27
 Typ av vatten: Kvarndamm
 Öppet till/avflöde: Biflöde till Rörums å Uppskattad yta: 1 000 m²
 Omgivande mark: Lövskog, kärr
 Omgärdad av träd och buskar till: 80 % Al
 Nedskräpning: Ingen Skuggning: Tycket stor
 Vegetationstäckning vassbildare: Ingen
 Vegetationstäckning flytbladsväxter: Ringa
 Bottenmaterial: Sand, grus Djup: 3 m
 pH: 3,12 Alkalinitet: 3,14 Ledningsförmåga: 400 Färg: 30
 Fisk- och kräftförekomst: Regnbågslax växer bra. Ägare har försökt plantera
 in kräftor men dessa blev uppätta av regnbågen.

Kommentarer och förslag till åtgärder: Efter iläggning av sten eller dylikt för att skapa skydd, är dammen lämplig för kräftodling. Trädgallring.

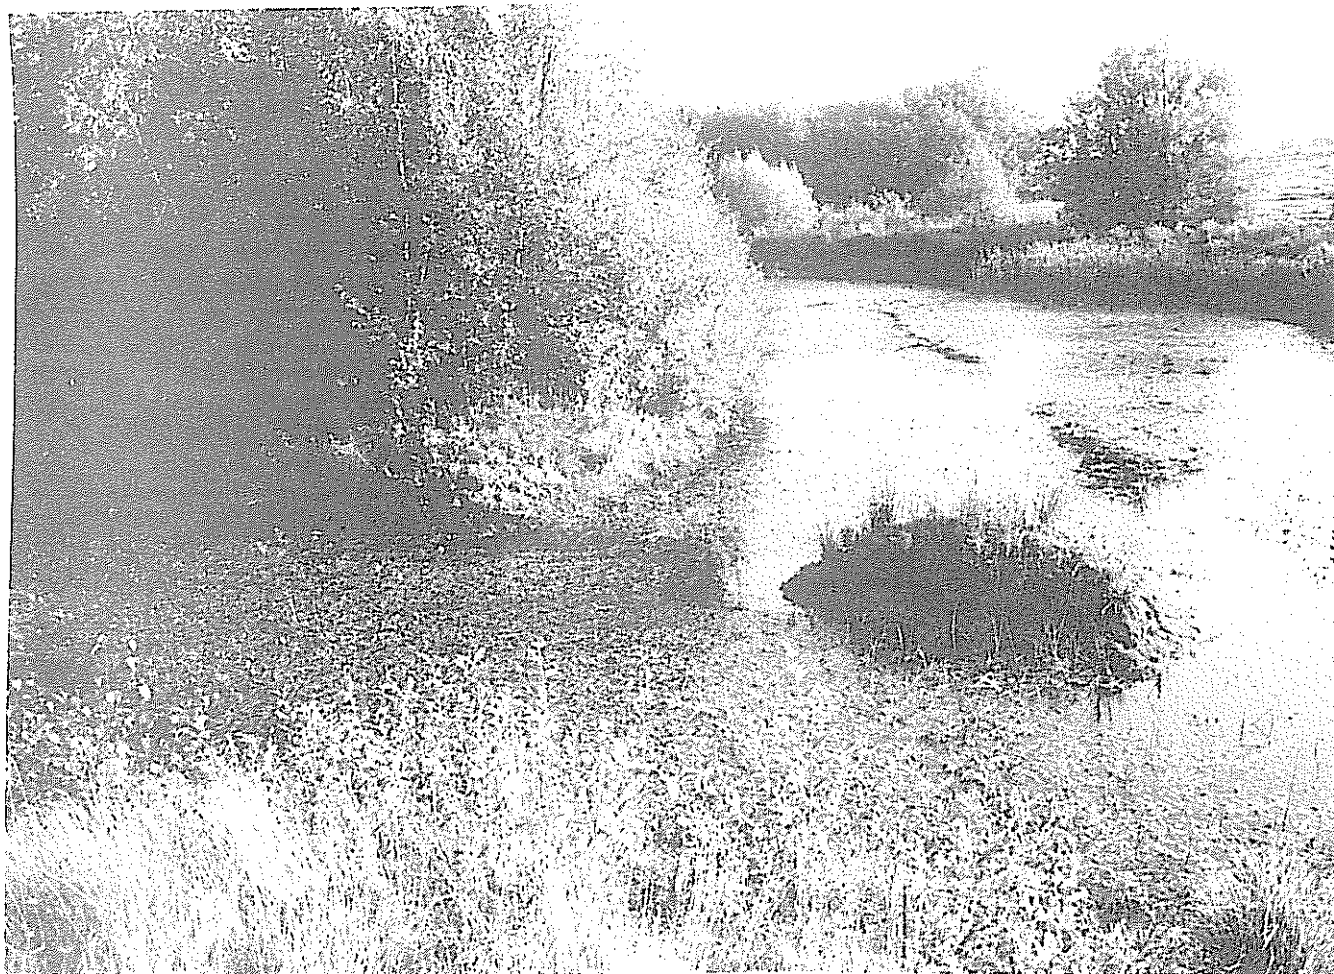
Nr: 3450 Kommun: Simrishamn Datum för inventering: 1982-09-27
 Typ av vatten: Korvsjö?
 Öppet till/avflöde: Saknas Uppskattad yta: 1 500 m²
 Omgivande mark: Tomt
 Omgärdad av träd och buskar till: 60 % Björk
 Nedskräpning: Ingen Skuggning: Måttlig
 Vegetationstäckning vassbildare: 10 % Kavledun
 Vegetationstäckning flytbladsväxter: 80 % Gäddnate
 Bottenmaterial: Gyttja Djup:
 pH: 7,45 Alkalinitet: 1,29 Ledningsförmåga: 196 Färg: 100
 Fisk- och kräftförekomst: Okänd

Kommentarer och förslag till åtgärder: En damm som genom sin långsmala form lämpar sig väl för kräftodling. Rökning av vattenvegetationen och troligen även utgrävning krävs. Iläggning av sten eller dylikt.

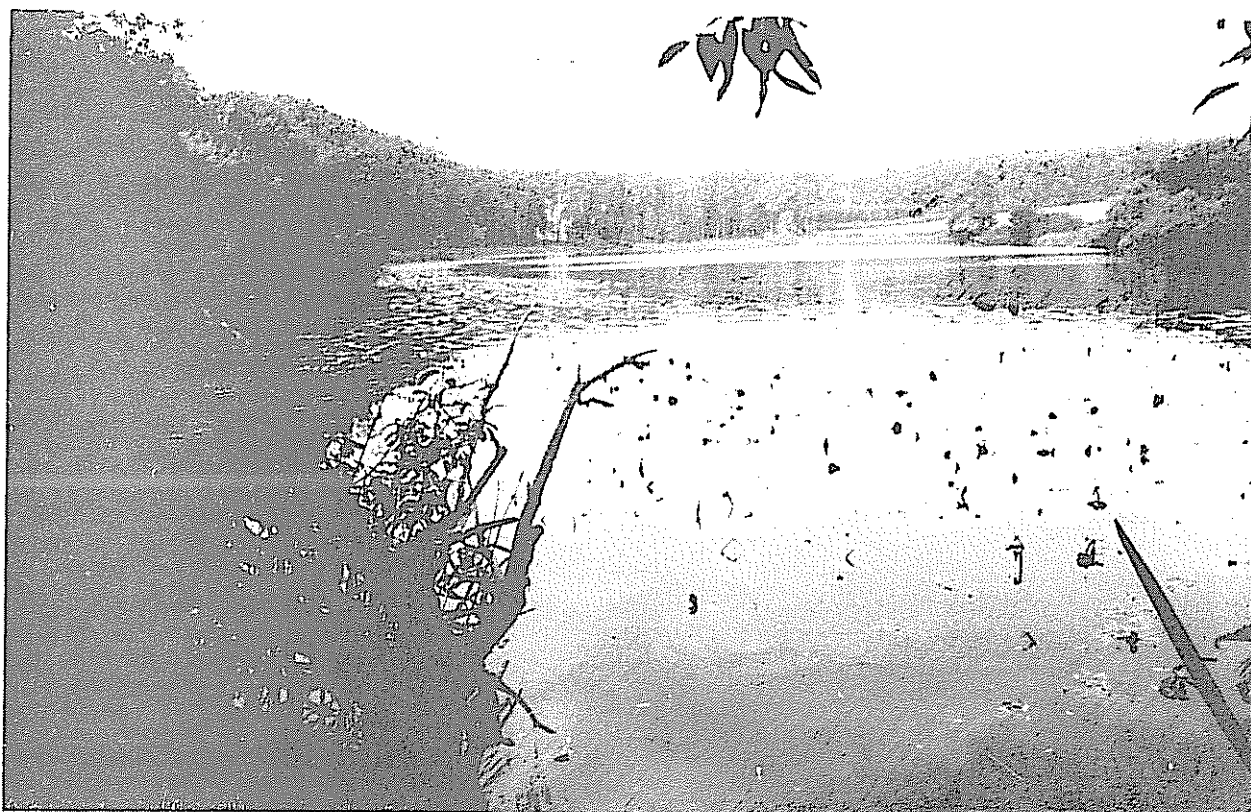
Nr: 130 Kommun: Tomelilla Datum för inventering: 1982-09-29
 Typ av vatten: Sjö
 Öppet till/avflöde: Okänt Uppskattad yta: 3 ha
 Omgivande mark: Skog, åkermark
 Omgärdad av träd och buskar till: 75 % Al, salix-buskar, gran m m
 Nedskräpning: Ingen Skuggning: Måttlig
 Vegetationstäckning vassbildare: 5 % Kavledun
 Vegetationstäckning flytbladsväxter: 20 % Näckros
 Bottenmaterial: Gyttja Djup:
 pH: 8,35 Alkalinitet: 3,04 Ledningsförmåga: 355 Färg: 90
 Fisk- och kräftförekomst: B la regnbåge finns

Kommentarer och förslag till åtgärder: Belägen
 på Tosterups ägor. Intresse för fisk- och kräftisättning finns. På denna
 lokal krävs omfattande bottenförbättring för kräftodling, vilket nog är
 orealistiskt i ett så här stort vatten.

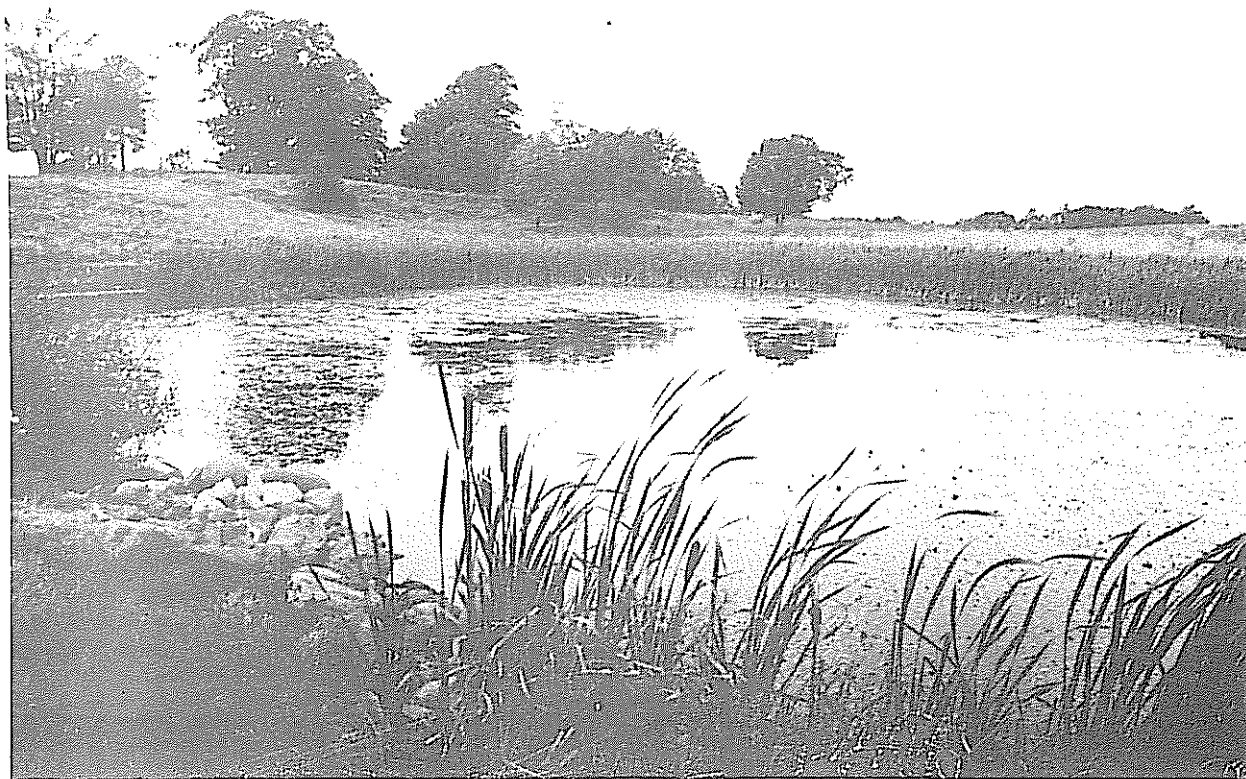
Nr: 3133 Kommun: Tomelilla Datum för inventering: 1982-09-22
 Typ av vatten: Märgelgrav
 Öppet till/avflöde: Saknas Uppskattad yta: 1 000 m²
 Omgivande mark: Äng
 Omgärdad av träd och buskar till: Saknas
 Nedskräpning: Ingen Skuggning: Ringa
 Vegetationstäckning vassbildare: 25 % Kavledun
 Vegetationstäckning flytbladsväxter: 60 % Gäddnate
 Bottenmaterial: Gyttja, sten Djup:
 pH: 8,44 Alkalinitet: 2,75 Ledningsförmåga: 294 Färg: 90
 Fisk- och kräftförekomst: Okänd

Kommentarer och förslag till åtgärder: Kreatur går ner i vattnet och dricker, vilket ger ogynnsam gödning och grumling.

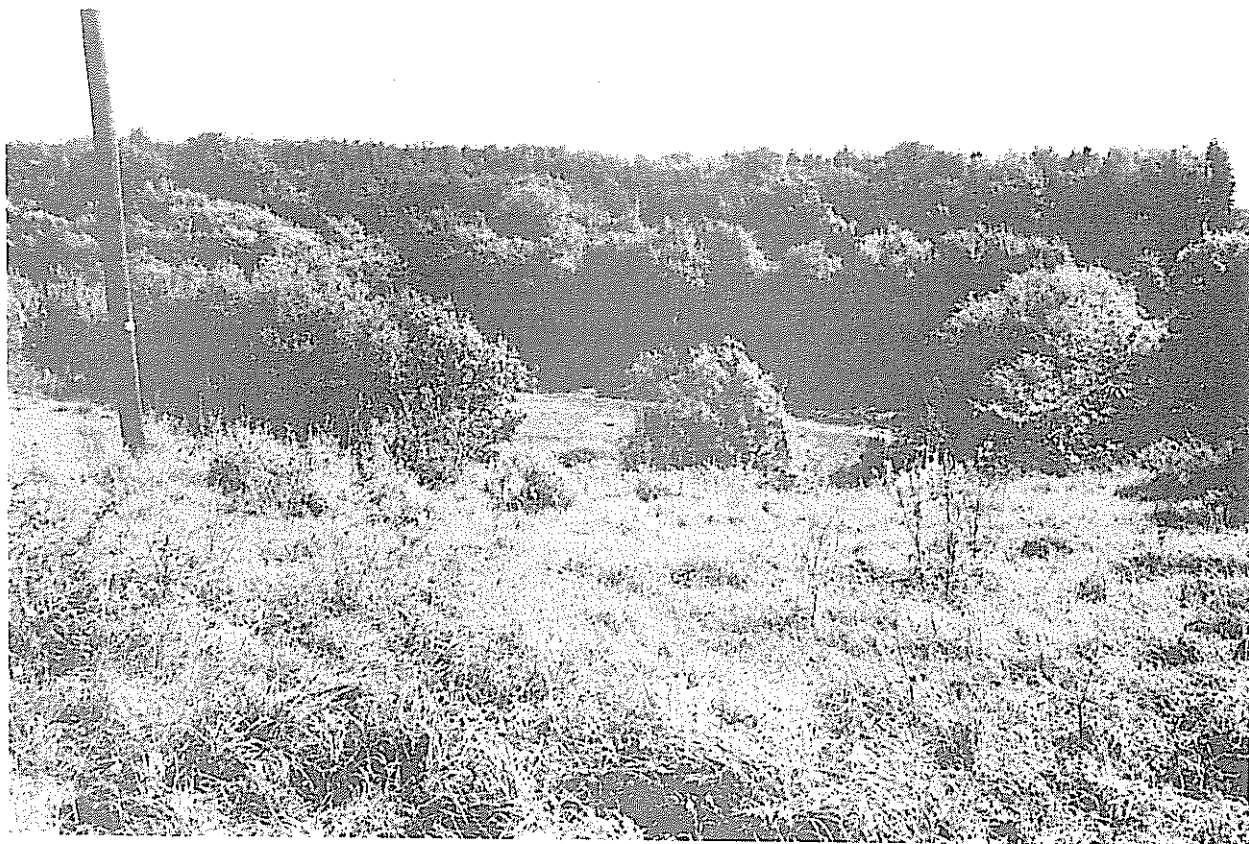
Nr: 3164 Kommun: Tomelilla Datum för inventering: 1982-09-22
 Typ av vatten: Stenbrott
 Öppet till/avflöde: Saknas Uppskattad yta: 200 m²
 Omgivande mark: Betesmark, lövskog
 Omgärdad av träd och buskar till: 70 % Al, pil, salix-arter
 Nedskräpning: Ingen Skuggning: Stor
 Vegetationstäckning vassbildare: Ingen
 Vegetationstäckning flytbladsväxter: 90 % Andmat, gäddnate
 Bottenmaterial: Sten, sand, gyttja Djup:
 pH: 7,68 Alkalinitet: 2,65 Ledningsförmåga: 270 Färg: 50
 Fisk- och kräftförekomst: Okänd

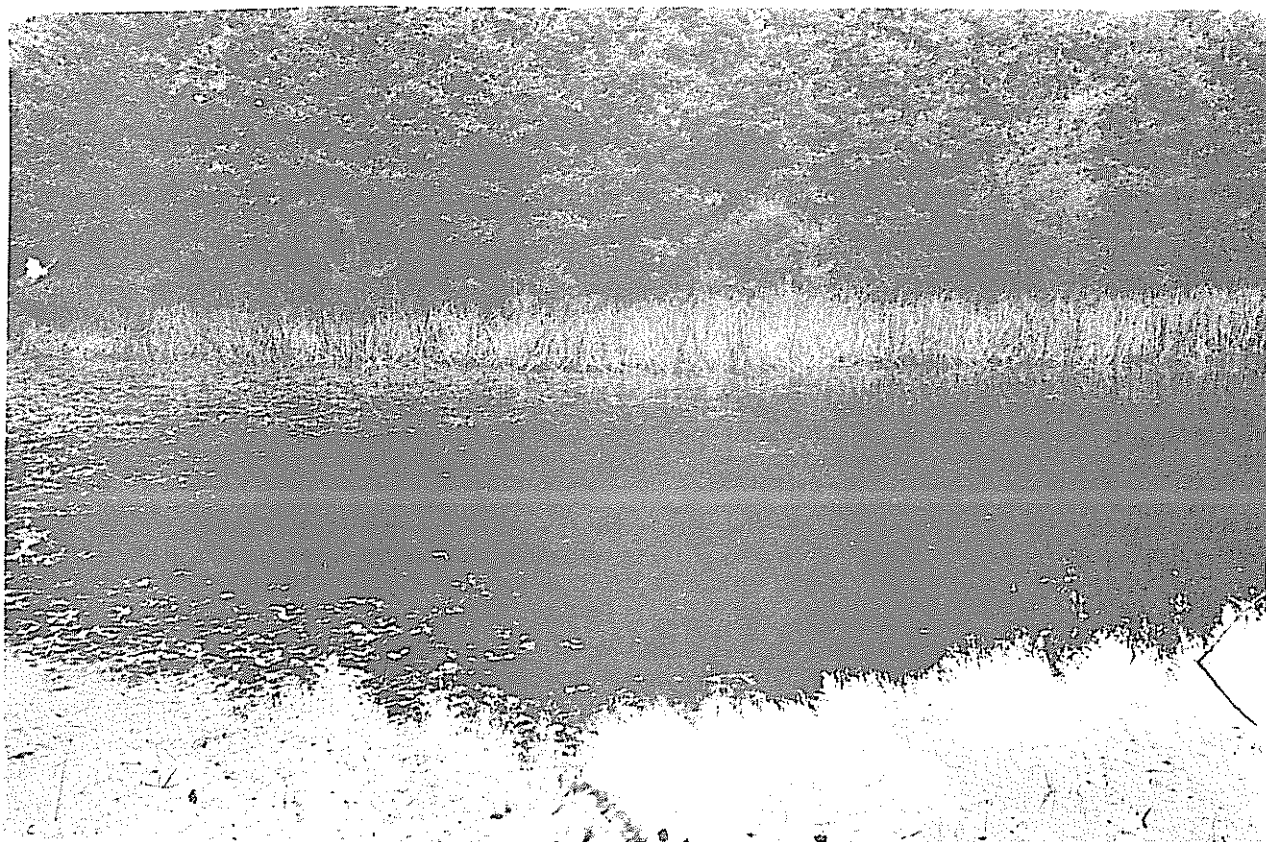
Nr: 3166 Kommun: Tomelilla Datum för inventering: 1982-09-22
 Typ av vatten: ?
 Öppet till/avflöde: Finns Uppskattad yta: 1 500 m²
 Omgivande mark: Lövskog, stor artrikedom.
 Omgärdad av träd och buskar till: 100 % Al, björk
 Nedskräpning: Ingen Skuggning: Mycket stor
 Vegetationstäckning vassbildare: 30 % Säv, starrarter
 Vegetationstäckning flytbladsväxter: 40 % Gäddnate
 Bottenmaterial: Gyttja, sten Djup:
 pH: 8,29 Alkalinitet: 1,19 Ledningsförmåga: 182 Färg: 50
 Fisk- och kräftförekomst: Okänd

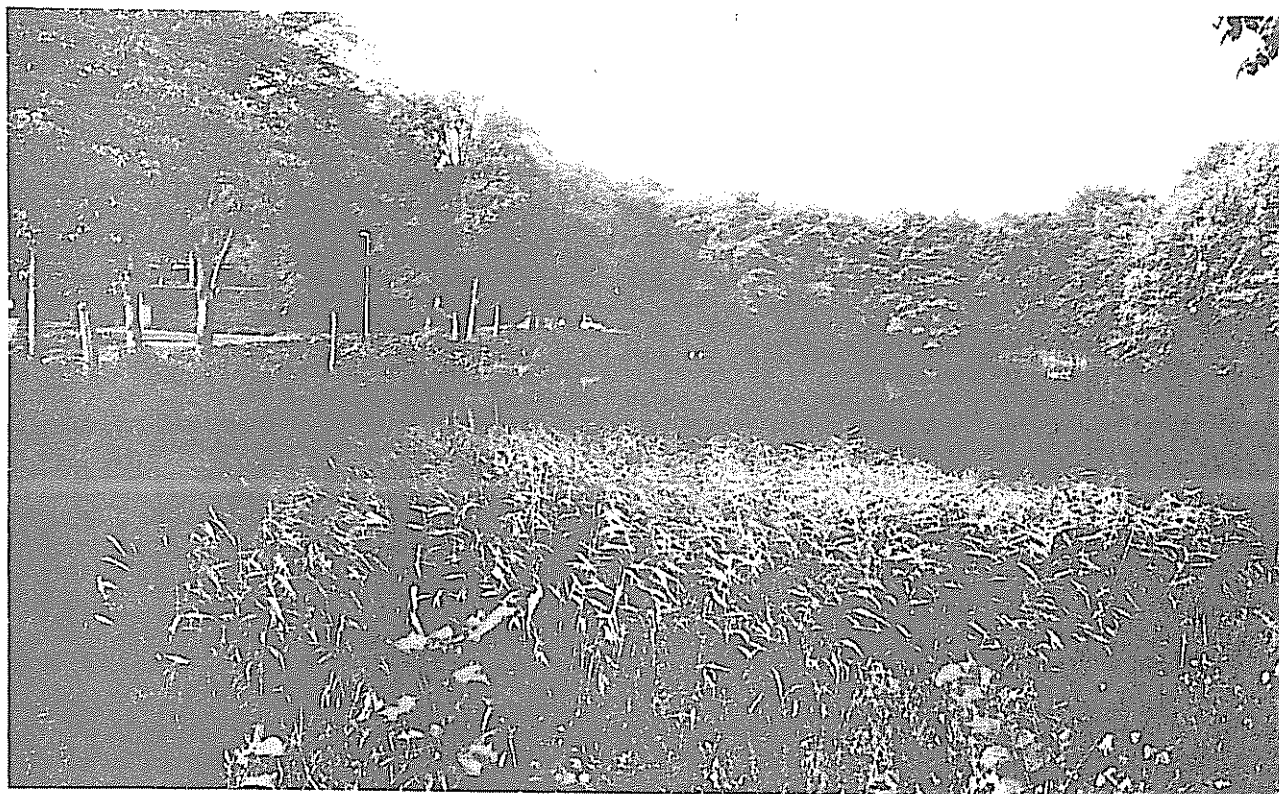
Nr: 3202 Kommun: Tomelilla Datum för inventering: 1982-09-27
 Typ av vatten: Fördämning
 Öppet till/avflöde: Finns Uppskattad yta: 1 ha
 Omgivande mark: Väg, tomter
 Omgärdad av träd och buskar till: 75 % Alm
 Nedskräpning: Nedskräpning Skuggning: Stor
 Vegetationstäckning vassbildare: 5 % Bladvass
 Vegetationstäckning flytbladsväxter: Ingen
 Bottenmaterial: Djup:
 pH: 9,32 Alkalinitet: 1,70 Ledningsförmåga: 405 Färg: 70
 Fisk- och kräftförekomst: Ägaren har planterat in regnbågslax som tagits
 upp av tjuvfiskare

Kommentarer och förslag till åtgärder: Med tanke på tjuvfisket olämplig för kräftinplantering. Kan detta förhindras är dammen lämplig efter iläggning av skydd.

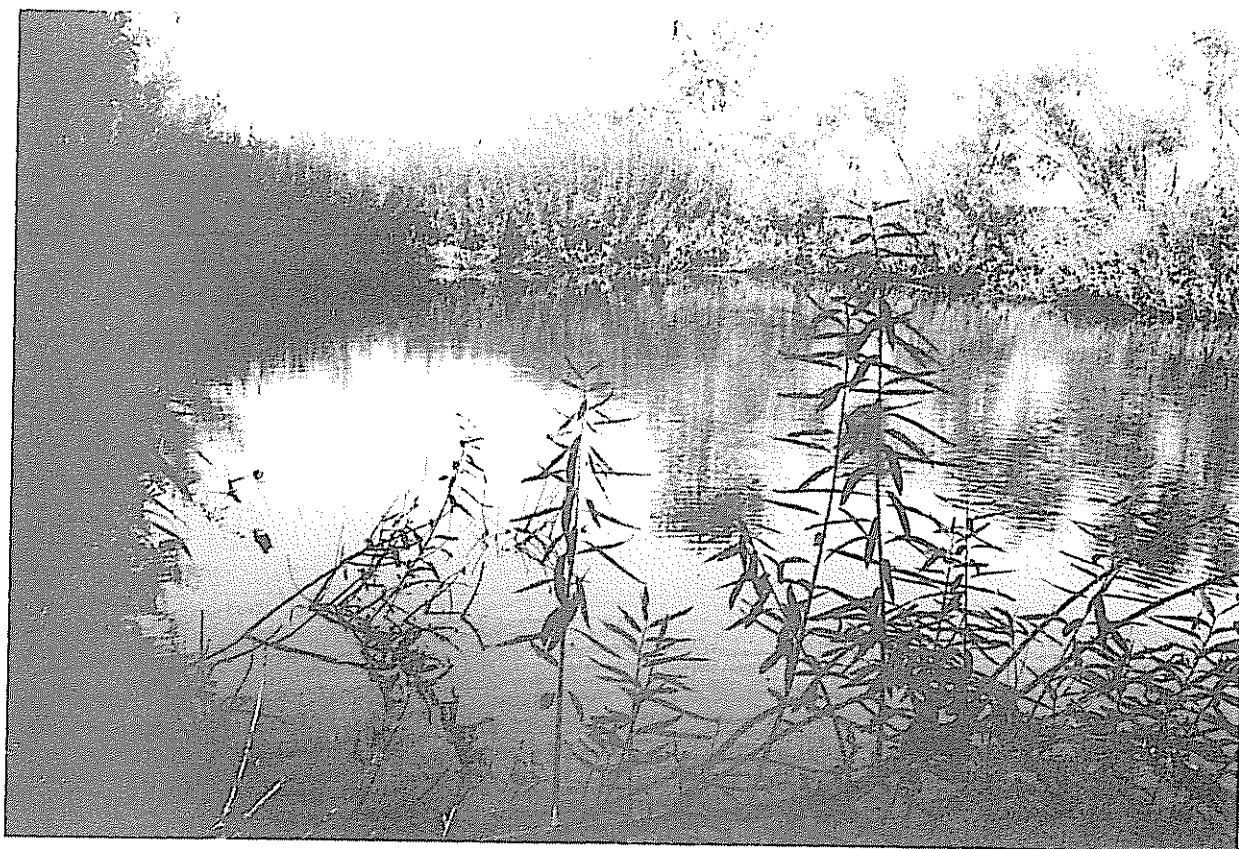
Nr: 3207 Kommun: Tomelilla Datum för inventering: 1982-07-28
 Typ av vatten: Märgelgrav
 Öppet till/avflöde: Saknas Uppskattad yta: 2 x 500 m²
 Omgivande mark: Åker med träddunge
 Omgärdad av träd och buskar till: 100 % Pil
 Nedskräpning: Ingen Skuggning: Stor
 Vegetationstäckning vassbildare: Ingen
 Vegetationstäckning flytbladsväxter: Ingen
 Bottenmaterial: Gyttja Djup:
 pH: 7,48 Alkalinitet: 2,51 Ledningsförmåga: 305 Färg: 80
 Fisk- och kräftförekomst: Okänd

Kommentarer och förslag till åtgärder: Två närliggande, likstora dammar, den ena med kraftig bottenvegetation av hornsärv. Till skillnad från många andra markägare i området är ägaren här mycket intresserad av vilt- och vattenvård - har tänkt restaurera dessa dammar. Utgrävning, stenläggning och gallring av pilarna är lämpligt. Se även följande lokaler.

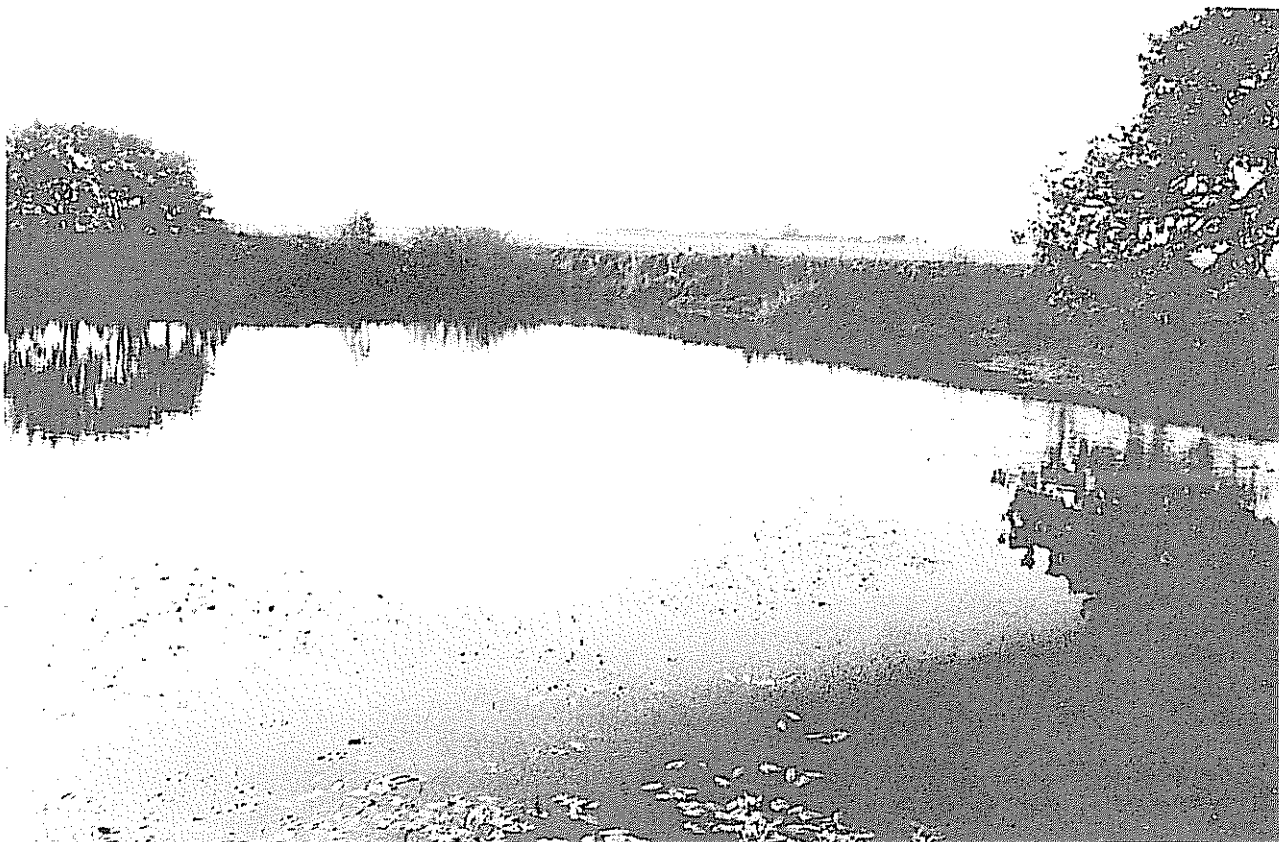
Nr: 3208 Kommun: Tomelilla Datum för inventering: 1982-28-09
 Typ av vatten: Märgelgrav
 Öppet till/avflöde: Saknas Uppskattad yta: 2 000 m²
 Omgivande mark: Åker
 Omgärdad av träd och buskar till: 40 %
 Nedskräpning: Ingen Skuggning: Ringa
 Vegetationstäckning vassbildare:
 Vegetationstäckning flytbladsväxter: 10 % Nate
 Bottenmaterial: Sand, gyttja Djup:
 pH: 8,74 Alkalinitet: 2,08 Ledningsförmåga: 295 Färg: 60
 Fisk- och kräftförekomst: Kräfter inplanterade för några år sedan.

Kommentarer och förslag till åtgärder: Vålhallen märgelgrav - upprensning och kräftisättning för några år sedan. Samma ägare som 3207 och 3209. Iläggning av mera skydd för kräftorna liksom skuggplantering för att minska algväxten är lämpligt.
