Småvatten för kräftodling

Inventering av lokaler i Kristianstads län

Länsstyrelsen i Kristianstads län 1983

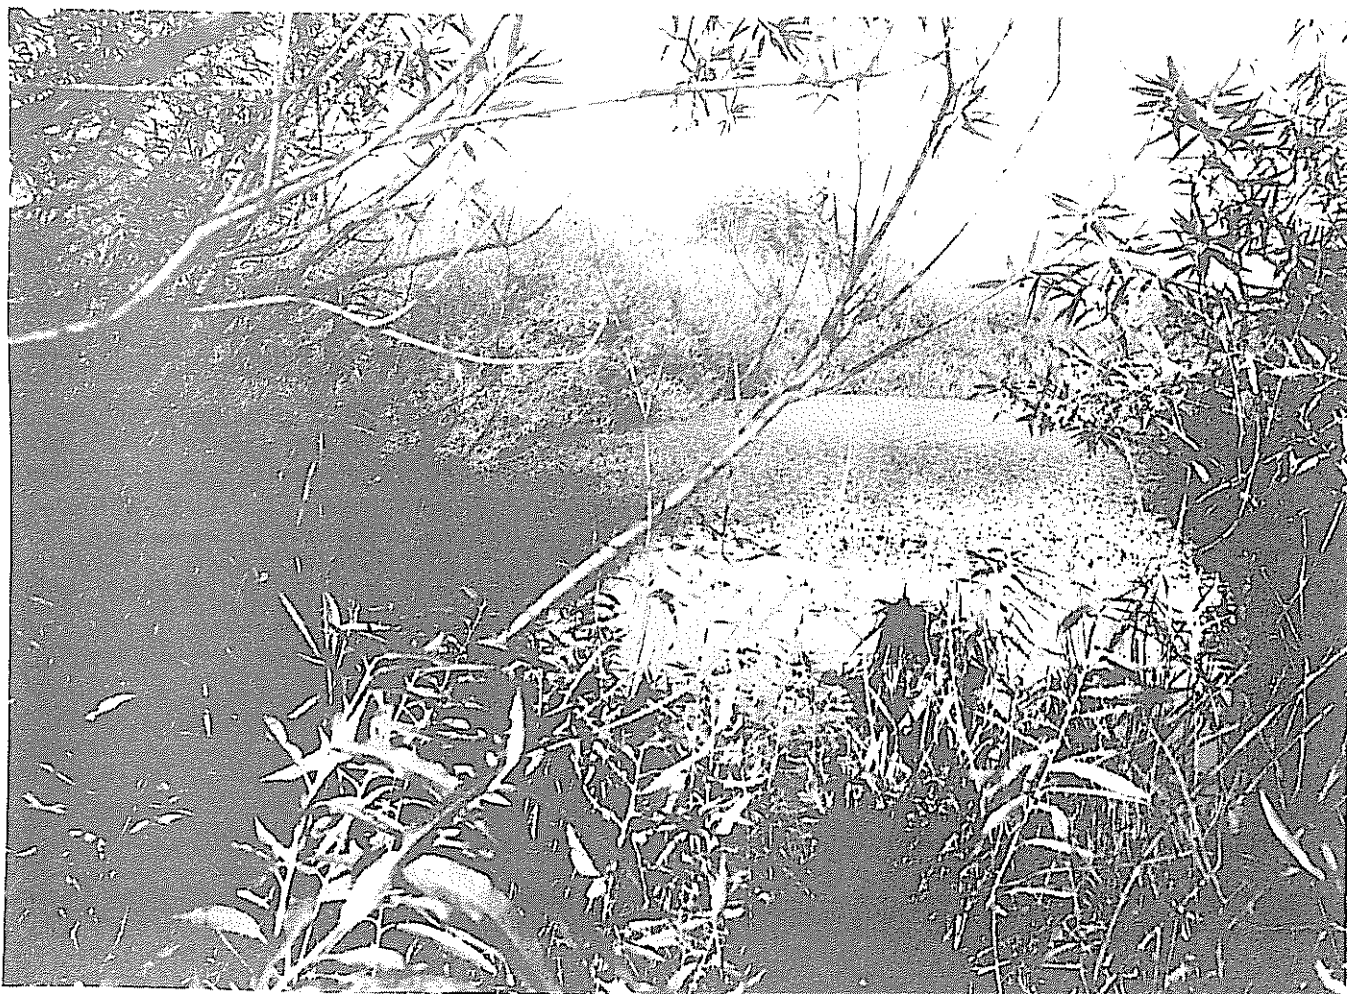
Nr: 3209 Kommun: Tomelilla Datum för inventering: 1982-09-26
 Typ av vatten: Märgelgrav
 Öppet till/avflöde: Saknas Uppskattad yta: 2 000 m²
 Omgivande mark: Åker
 Omgärdad av träd och buskar till: 100 % Pil
 Nedskräpning: Ingen Skuggning: Stor
 Vegetationstäckning vassbildare: 10 % Kavledun
 Vegetationstäckning flytbladsväxter: 70 %
 Bottenmaterial: Gyttja Djup:
 pH: 7,51 Alkalinitet: 3,84 Ledningsförmåga: 400 Färg: 150
 Fisk- och kräftförekomst: Okänd

Kommentarer och förslag till åtgärder: Förbättring av botten genom utgrävning och stenläggning samt röjning av den kraftiga pil-vegetationen behövs

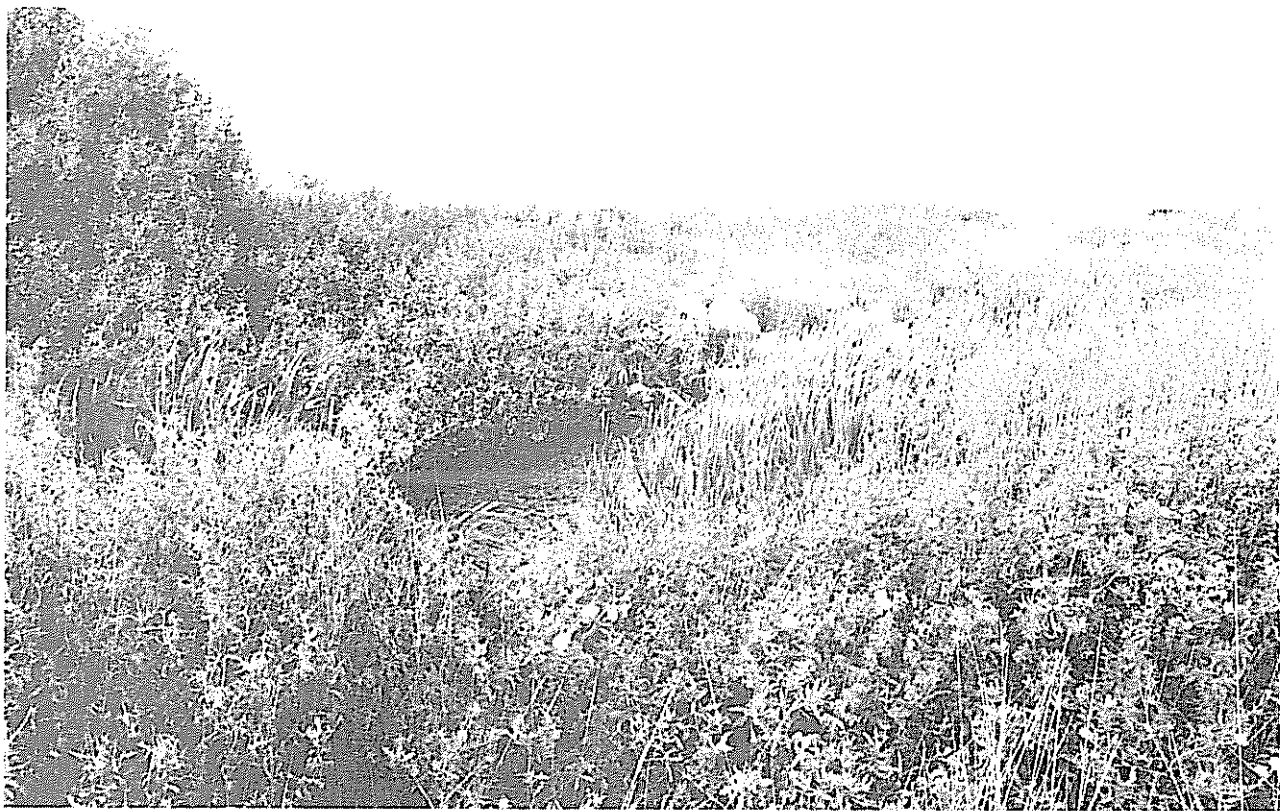
Nr: 3213 Kommun: Tomelilla Datum för inventering: 1982-09-28
 Typ av vatten:
 Öppet till/avflöde: Uppskattad yta:
 Omgivande mark:
 Omgärdad av träd och buskar till: Saknas
 Nedskräpning: Ingen Skuggning:
 Vegetationstäckning vassbildare: Ingen
 Vegetationstäckning flytbladsväxter:
 Bottenmaterial: Djup:
 pH: Alkalinitet: Ledningsförmåga: Färg:
 Fisk- och kräftförekomst: Okänd

Kommentarer och förslag till åtgärder: Ännu en mangelgrav som håller på att försvinna. Viktigt att rädda vad som finns kvar av småvatten i detta område.

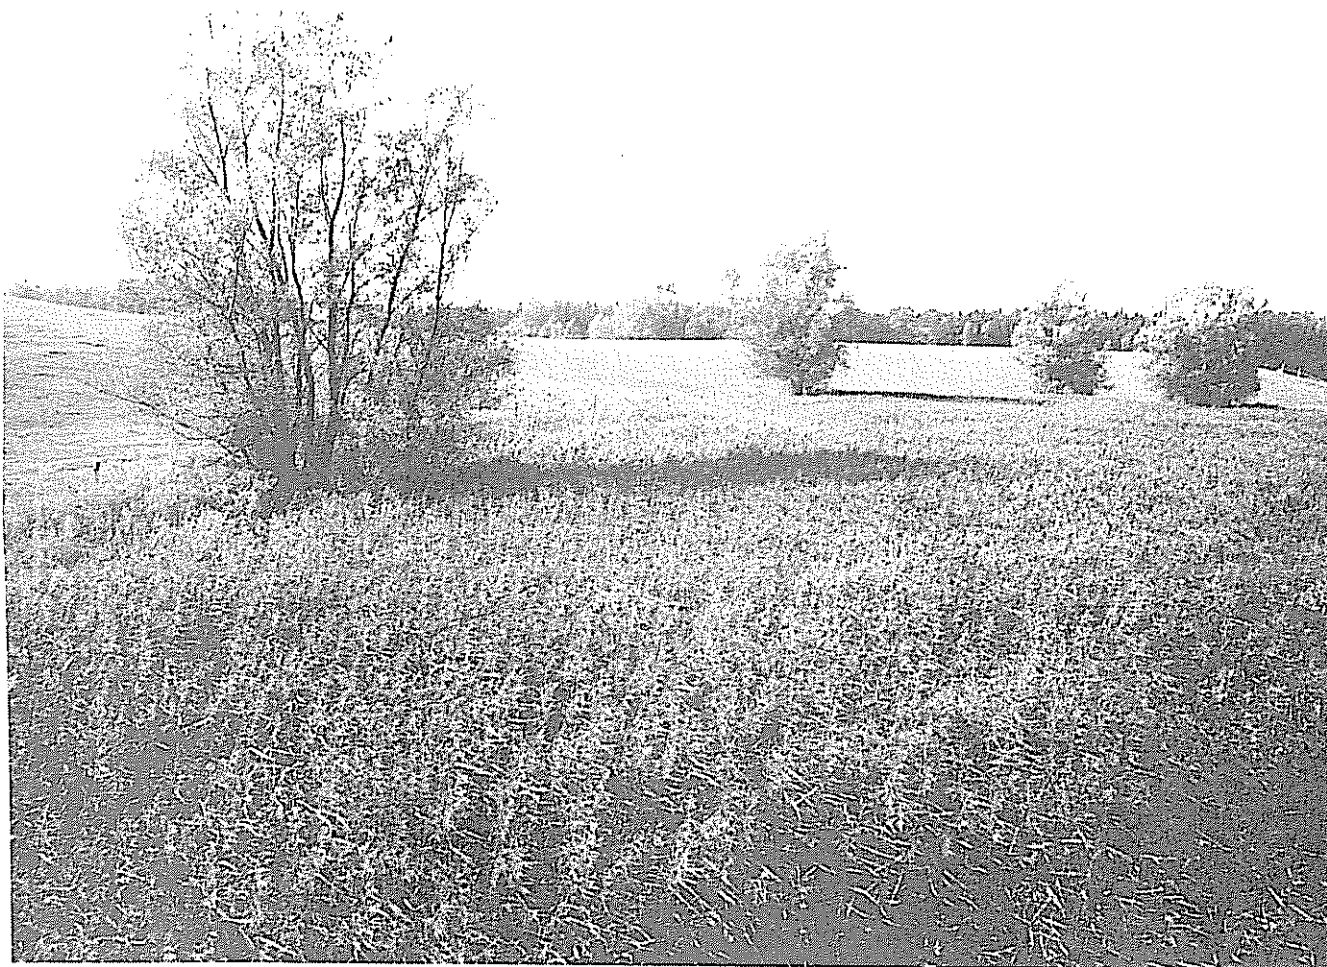
Nr: 3223 Kommun: Tomelilla Datum för inventering: 1982-09-28
 Typ av vatten:
 Öppet till/avflöde: Uppskattad yta:
 Omgivande mark:
 Omgärdad av träd och buskar till: Saknas
 Nedskräpning: Ingen Skuggning:
 Vegetationstäckning vassbildare: Ingen
 Vegetationstäckning flytbladsväxter: Ingen
 Bottenmaterial: Djup:
 pH: Alkalinitet: Ledningsförmåga: Färg:
 Fisk- och kräftförekomst: Okänd

Kommentarer och förslag till åtgärder: Helt igenväxt av bladvass. Restaure-
ring mycket kostnadskrävande.

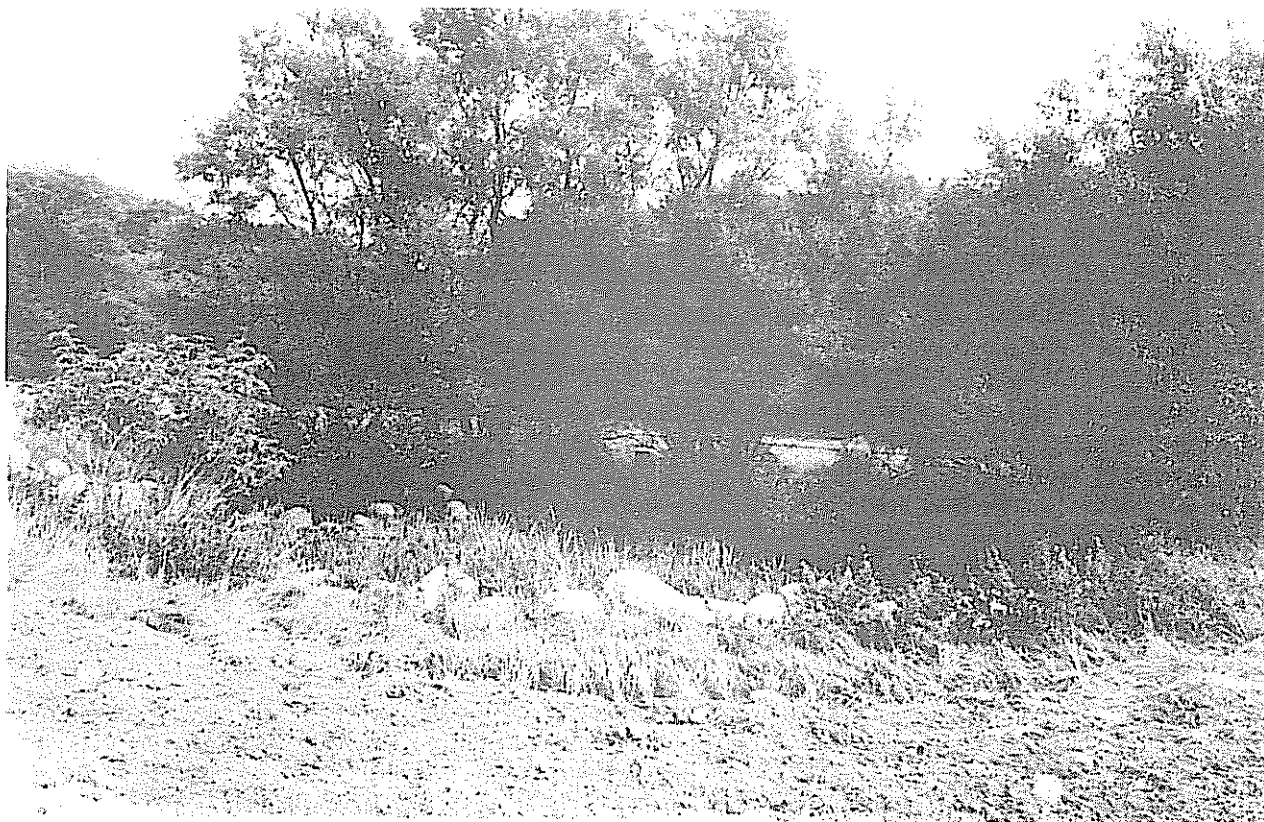
Nr: 3258 Kommun: Tomelilla Datum för inventering: 1982-09-29
 Typ av vatten: Märgelgrav
 Öppet till/avflöde: Saknas Uppskattad yta: 100 m²
 Omgivande mark: Åker
 Omgärdad av träd och buskar till: 40 % Pil
 Nedskräpning: Stentippning Skuggning: Måttlig
 Vegetationstäckning vassbildare: 60 % Kavledun
 Vegetationstäckning flytbladsväxter: 40 % Andmat
 Bottenmaterial: Gyttja Djup:
 pH: Alkalinitet: Ledningsförmåga: Färg:
 Fisk- och kräftförekomst: Okänd

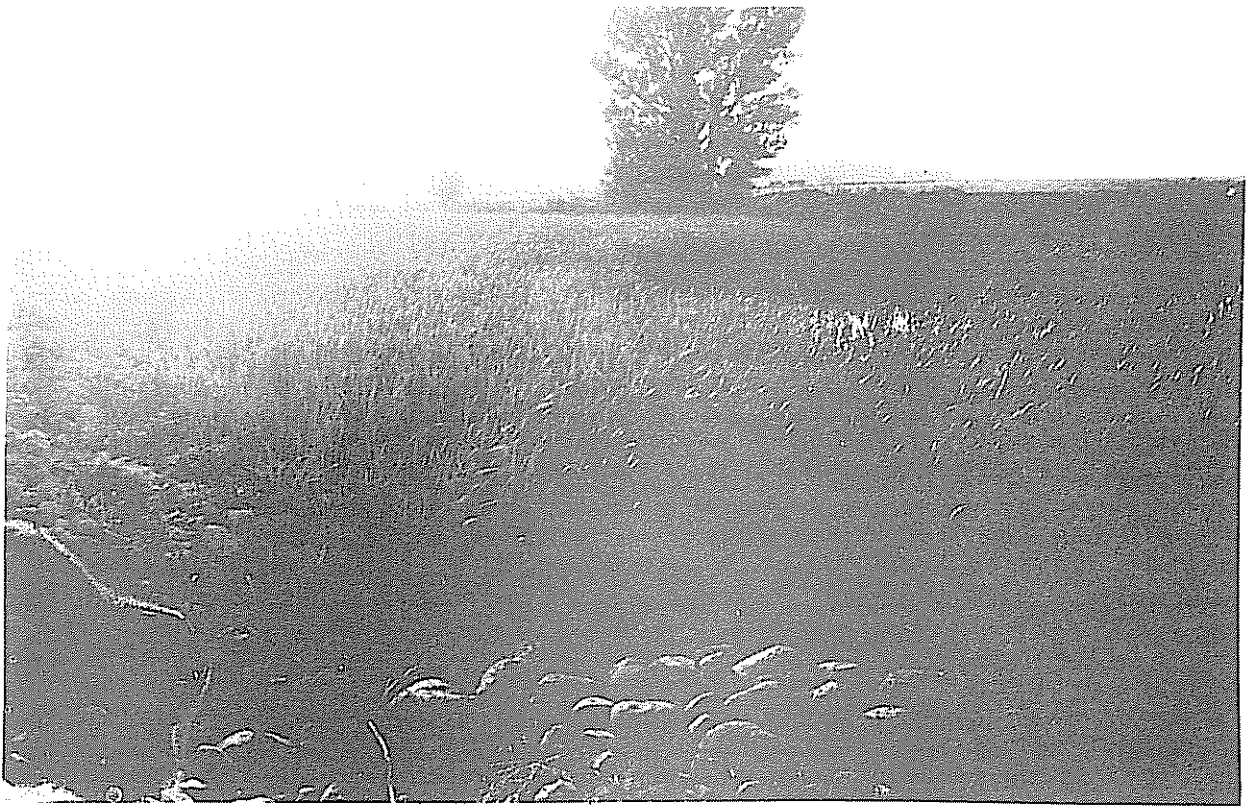
Nr: 3290 Kommun: Tomelilla Datum för inventering: 1982-09-29
 Typ av vatten: ?
 Öppet till/avflöde: Saknas Uppskattad yta: 1 000 m²
 Omgivande mark: Åker
 Omgärdad av träd och buskar till: 20 %
 Nedskräpning: Ingen Skuggning: Ringa
 Vegetationstäckning vassbildare: 90 % Kavledun
 Vegetationstäckning flytbladsväxter: Ingen
 Bottenmaterial: Djup:
 pH: Alkalinitet: Ledningsförmåga: Färg:
 Fisk- och kräftförekomst: Okänd

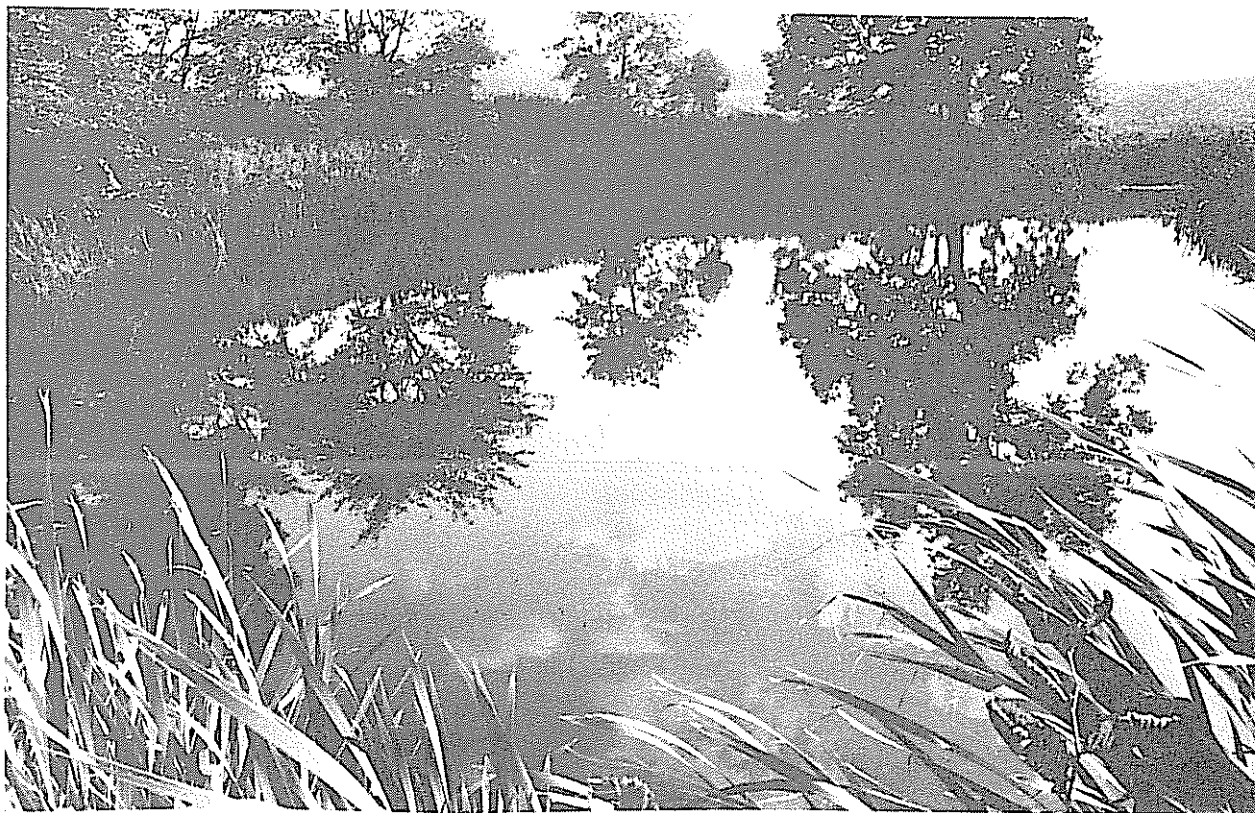
Nr: 3370 Kommun: Tomelilla Datum för inventering: 1982-09-29
 Typ av vatten: Mangelgrav
 Öppet till/avflöde: Saknas Uppskattad yta: 800 m²
 Omgivande mark: Åker
 Omgärdad av träd och buskar till: 50 %
 Nedskräpning: Ingen Skuggning: Måttlig
 Vegetationstäckning vassbildare: 10 % Kavledun
 Vegetationstäckning flytbladsväxter: Ingen
 Bottenmaterial: Gyttja Djup:
 pH: 8,42 Alkalinitet: 2,98 Ledningsförmåga: 450 Färg: 50
 Fisk- och kräftförekomst: Okänd

Kommentarer och förslag till åtgärder: Väl bibehållen mangelgrav, används till viltutfodring. Den kraftiga hornsärvegetationen bör rensas bort. Iläggning av skydd behövs.

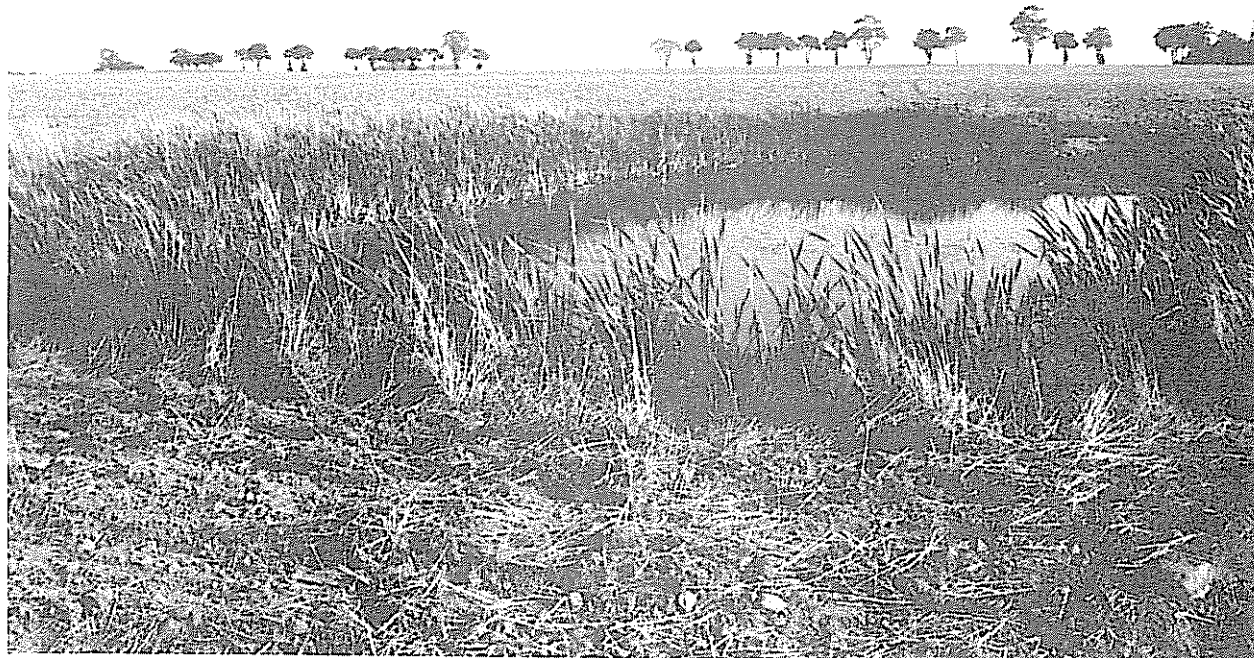
Nr: 3371 Kommun: Tomelilla Datum för inventering: 1982-09-29
 Typ av vatten: Märgelgrav
 Öppet till/avflöde: Saknas Uppskattad yta: 400 m²
 Omgivande mark: Åker
 Omgärdad av träd och buskar till: Saknas
 Nedskräpning: Ingen Skuggning: Ringa
 Vegetationstäckning vassbildare: 5 % Kavledun
 Vegetationstäckning flytbladsväxter: 40 % Gäddnate
 Bottenmaterial: Gyttja Djup:
 pH: 7,98 Alkalinitet: 2,07 Ledningsförmåga: 270 Färg: 200
 Fisk- och kräftförekomst: Okänd
