# Biotopkartering av Hallabäcken 2012

Naturvärden och behov av restaurering i ett biflöde till  
Vege å

Rapportnummer: 2014:35

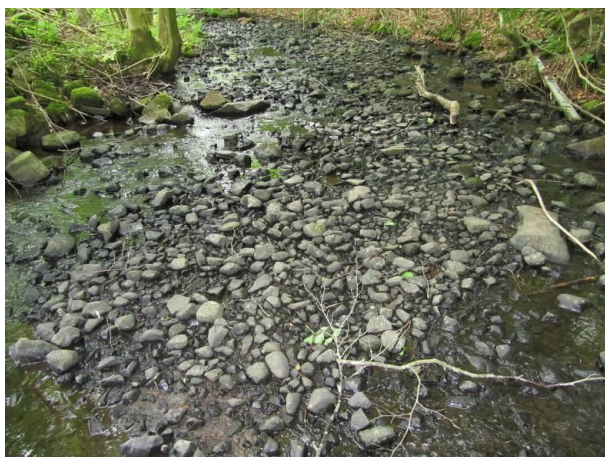
**Foto 1.** Fåra i kvillområde på sträcka 38 (A-protokoll) där block och sten dominerar botten substratet. Foto: Ekoll AB

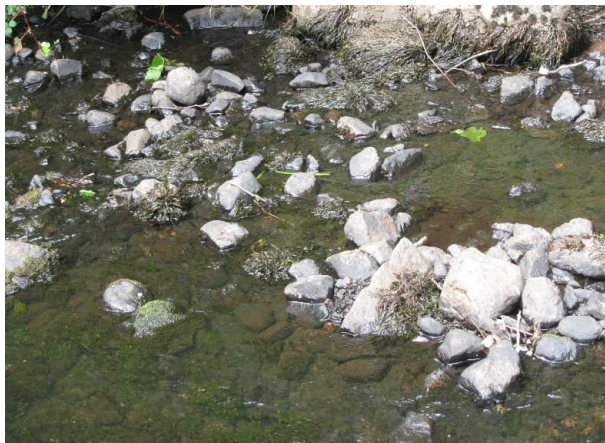
**Foto 2.** Hög täckningsgrad av näckmossa (*Fontinalis* sp.) på ett litet parti på sträcka 43 (A-protokoll). Foto: Ekoll AB

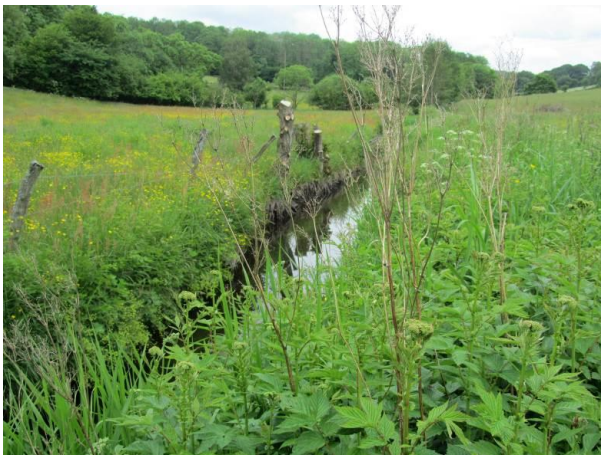
**Foto 3.** Sträcka 41 (A-protokoll) genom betesmark där beskuggningen kan förbättras, flera alar har sågats ned och transporterats bort på sträckan. Foto: Ekoll AB

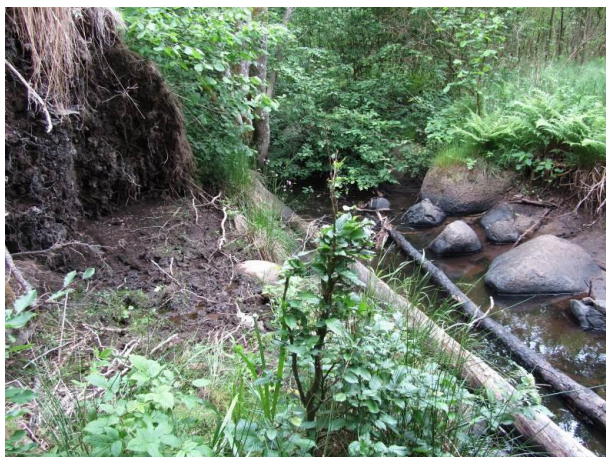
Med död ved avses stockar som har en diameter större än 10 cm och en längd större än 1 m, samt döda ved träd som hänger/ligger över vattendraget (foto 4).

**Foto 4.** Död ved i vattnet på sträcka 54 (A-protokoll). Foto: Ekoll AB

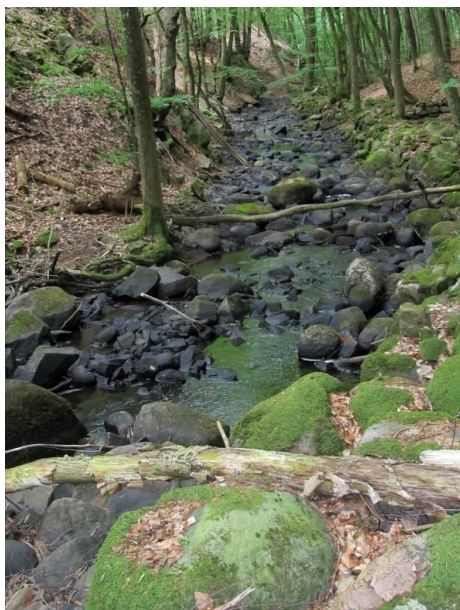
Foto 5. Nyckelbiotop "vattendragssträcka i ravin" på sträcka 36 (A-protokoll). Foto: Ekoll AB

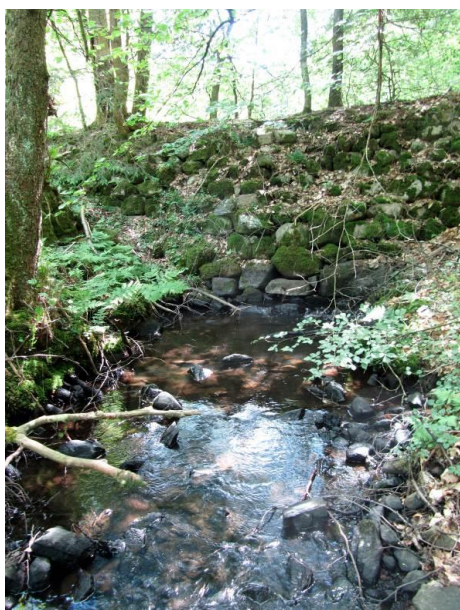
**Foto 6.** Dammdämme (vandringshinder 6) på sträcka 63 (A-protokoll). Dämmet utgör ett definitivt vandringshinder. Foto: Ekoll AB

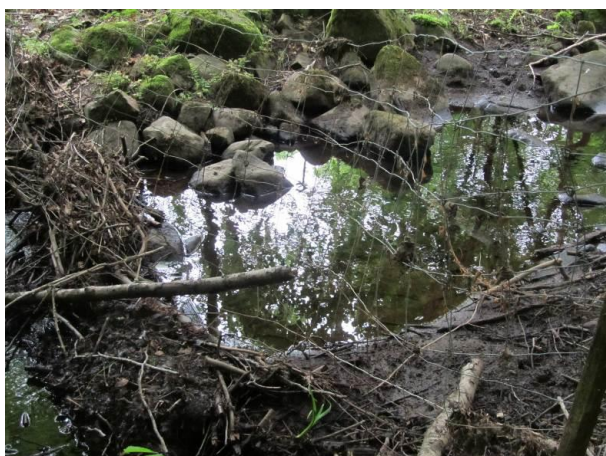
**Foto 7.** Fårnät tvärs över ån som fångar upp grenar och annat organiskt material, en ackumulation som till slut resulterar i ett vandringshinder för vattenlevande organismer. Vandringshinder 2 på sträcka 38. Foto: Ekoll AB

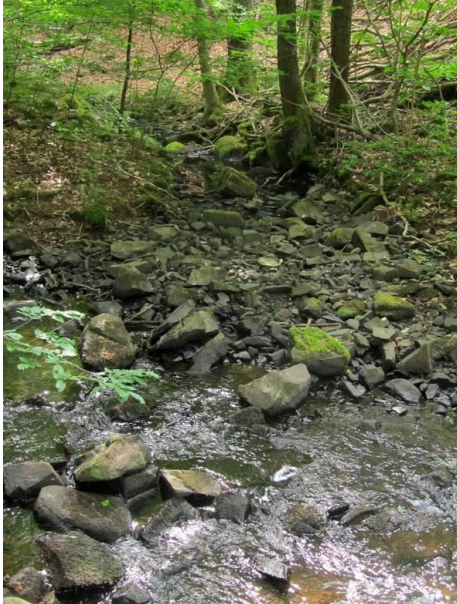
**Foto 8.** Många av de tillrinnande diken och vattendragen var torra vid karteringen. Tillrinnande vattendrag på sträcka 36 (A-protokoll). Foto: Ekoll AB

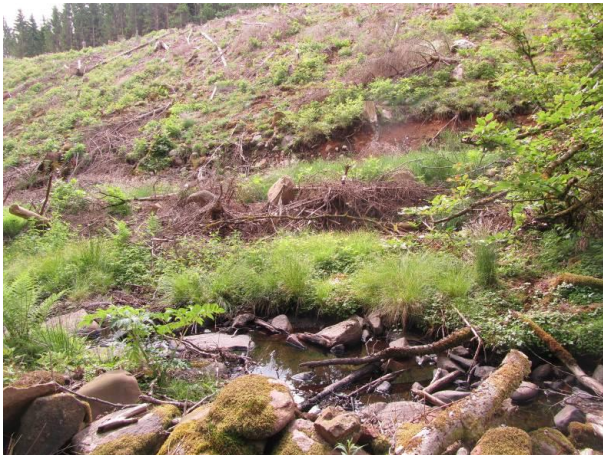
**Foto 9.** Kalhygge på brant vilket saknar skyddszon mot Hallabäcken (A-sträcka 85). Näringsbelastningen och ljustillgången ökar medan tillgången på organisk föda minskar. Foto: Ekoll AB

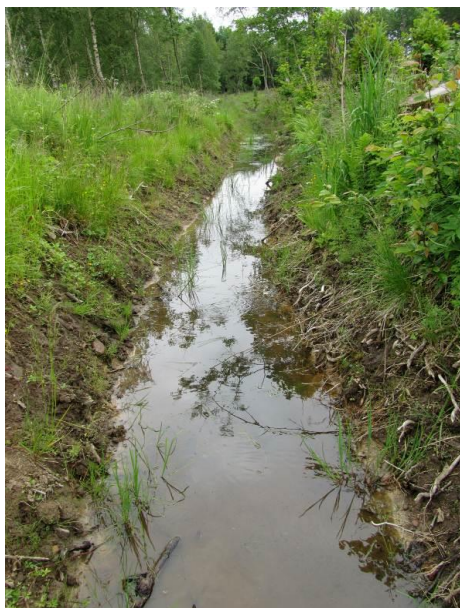
**Foto 10.** Dike vilket löper parallellt med Hallabäcken. Ett antal smådiken vilka avvattnar hygget mynnar i det parallella diket. En skyddszon bestående av våtmark avgränsar det parallella diket från Hallabäcken, dock leds diket runt våtmarksområdet för att sedan mynna direkt i bäcken. B-sträcka 66 och 67. Foto: Ekoll AB.

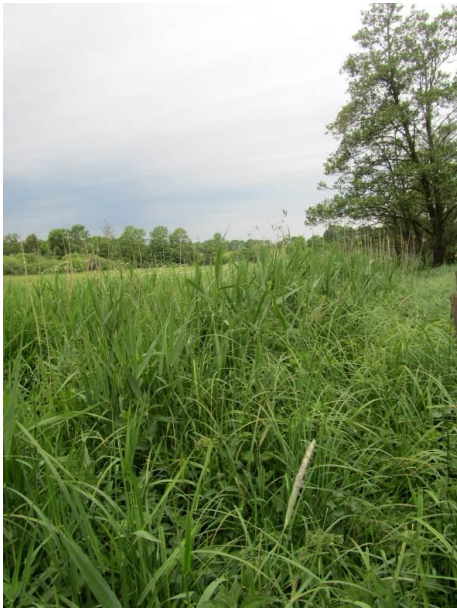
**Foto 11.** Åfåra på A-sträcka 27 som är i igenväxningsfas. Sträckan saknar till största delen beskuggning. Foto: Ekoll AB

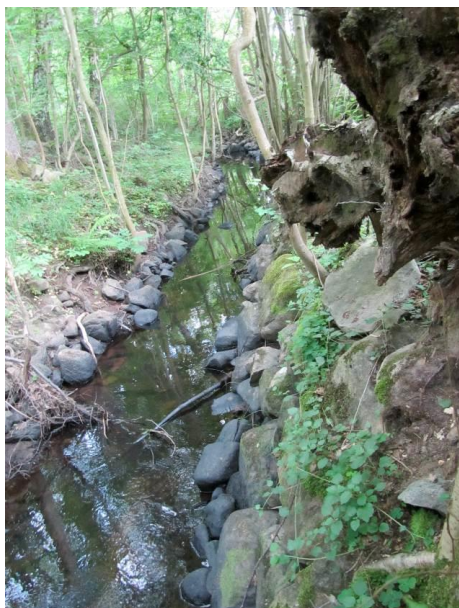
**Foto 12.** Kraftigt rensad åfåra med block längs kanterna på sträcka 43 (A-protokollet).

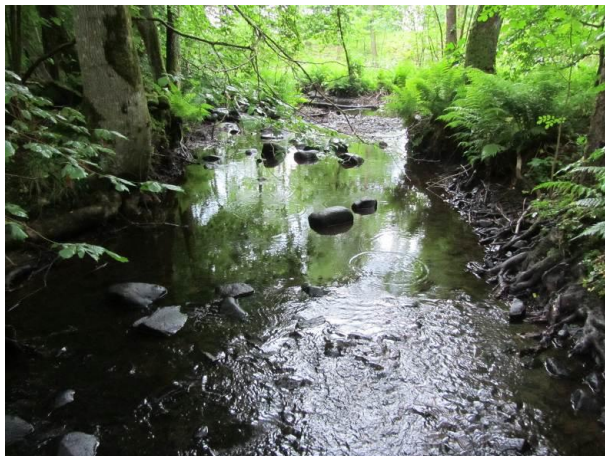
**Foto 13.** Sträcka 35 (A-protokoll) på vilken elfiske utfördes år 2000. Sträckan klassades om tämligen bra som lekområde och uppväxtmiljö vid biotopkarteringen. Foto: Ekoll AB

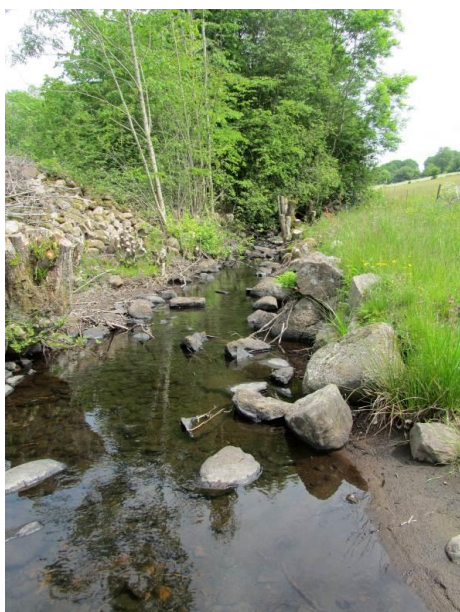
**Foto 14.** Sträcka 43 (A-protokoll). Åfåran är rensad och block ligger i högar på vänster sida på åslänten samt längs åns högra kant i vattnet. På sträckan är även flera träd nedsågade och borttransporterade.

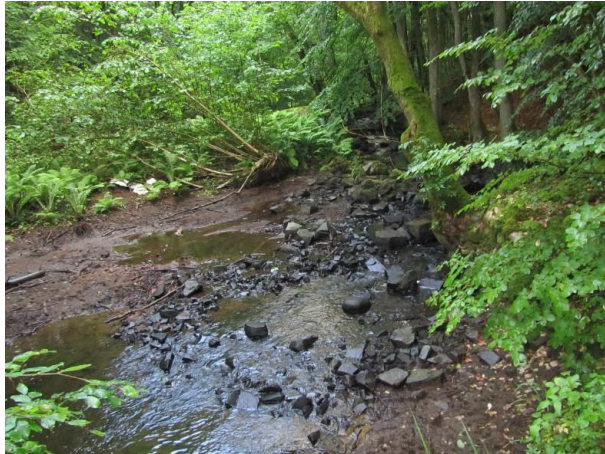
**Foto 15.** Produktionsskog på brant som växer ända ned i vattendraget. (A-sträcka 33).

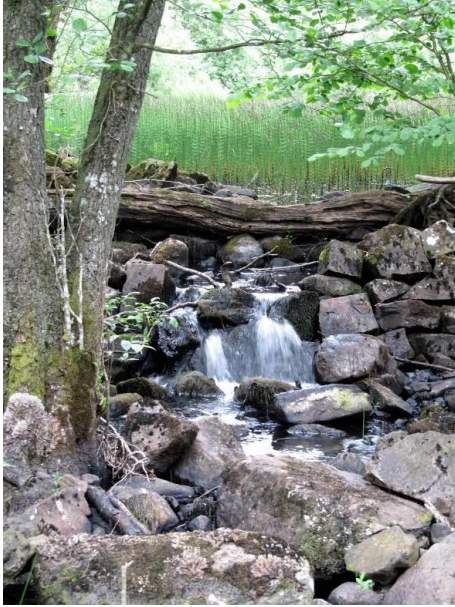
**Foto 16.** Dammdämme på A-sträcka 54 vilket utgör ett partiellt vandringshinder som bör "öppnas" upp för att tillåta passage av samtliga akvatiska organismer.

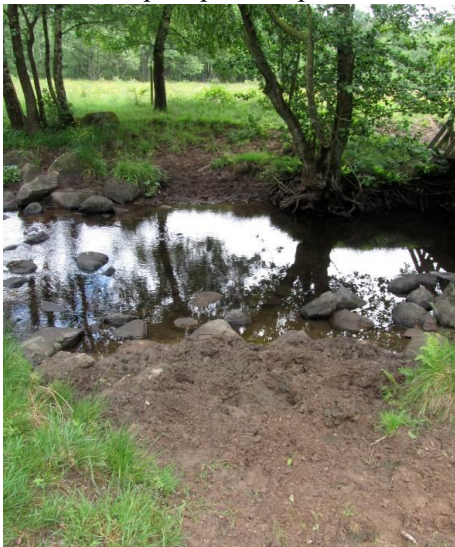
**Foto 17.** Erosion orsakad av betesdjur (A-sträcka 4).

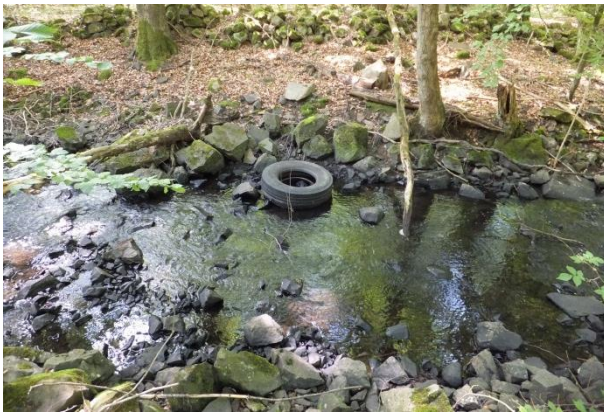
**Foto 18.** Däck i vattendraget på A-sträcka 11.

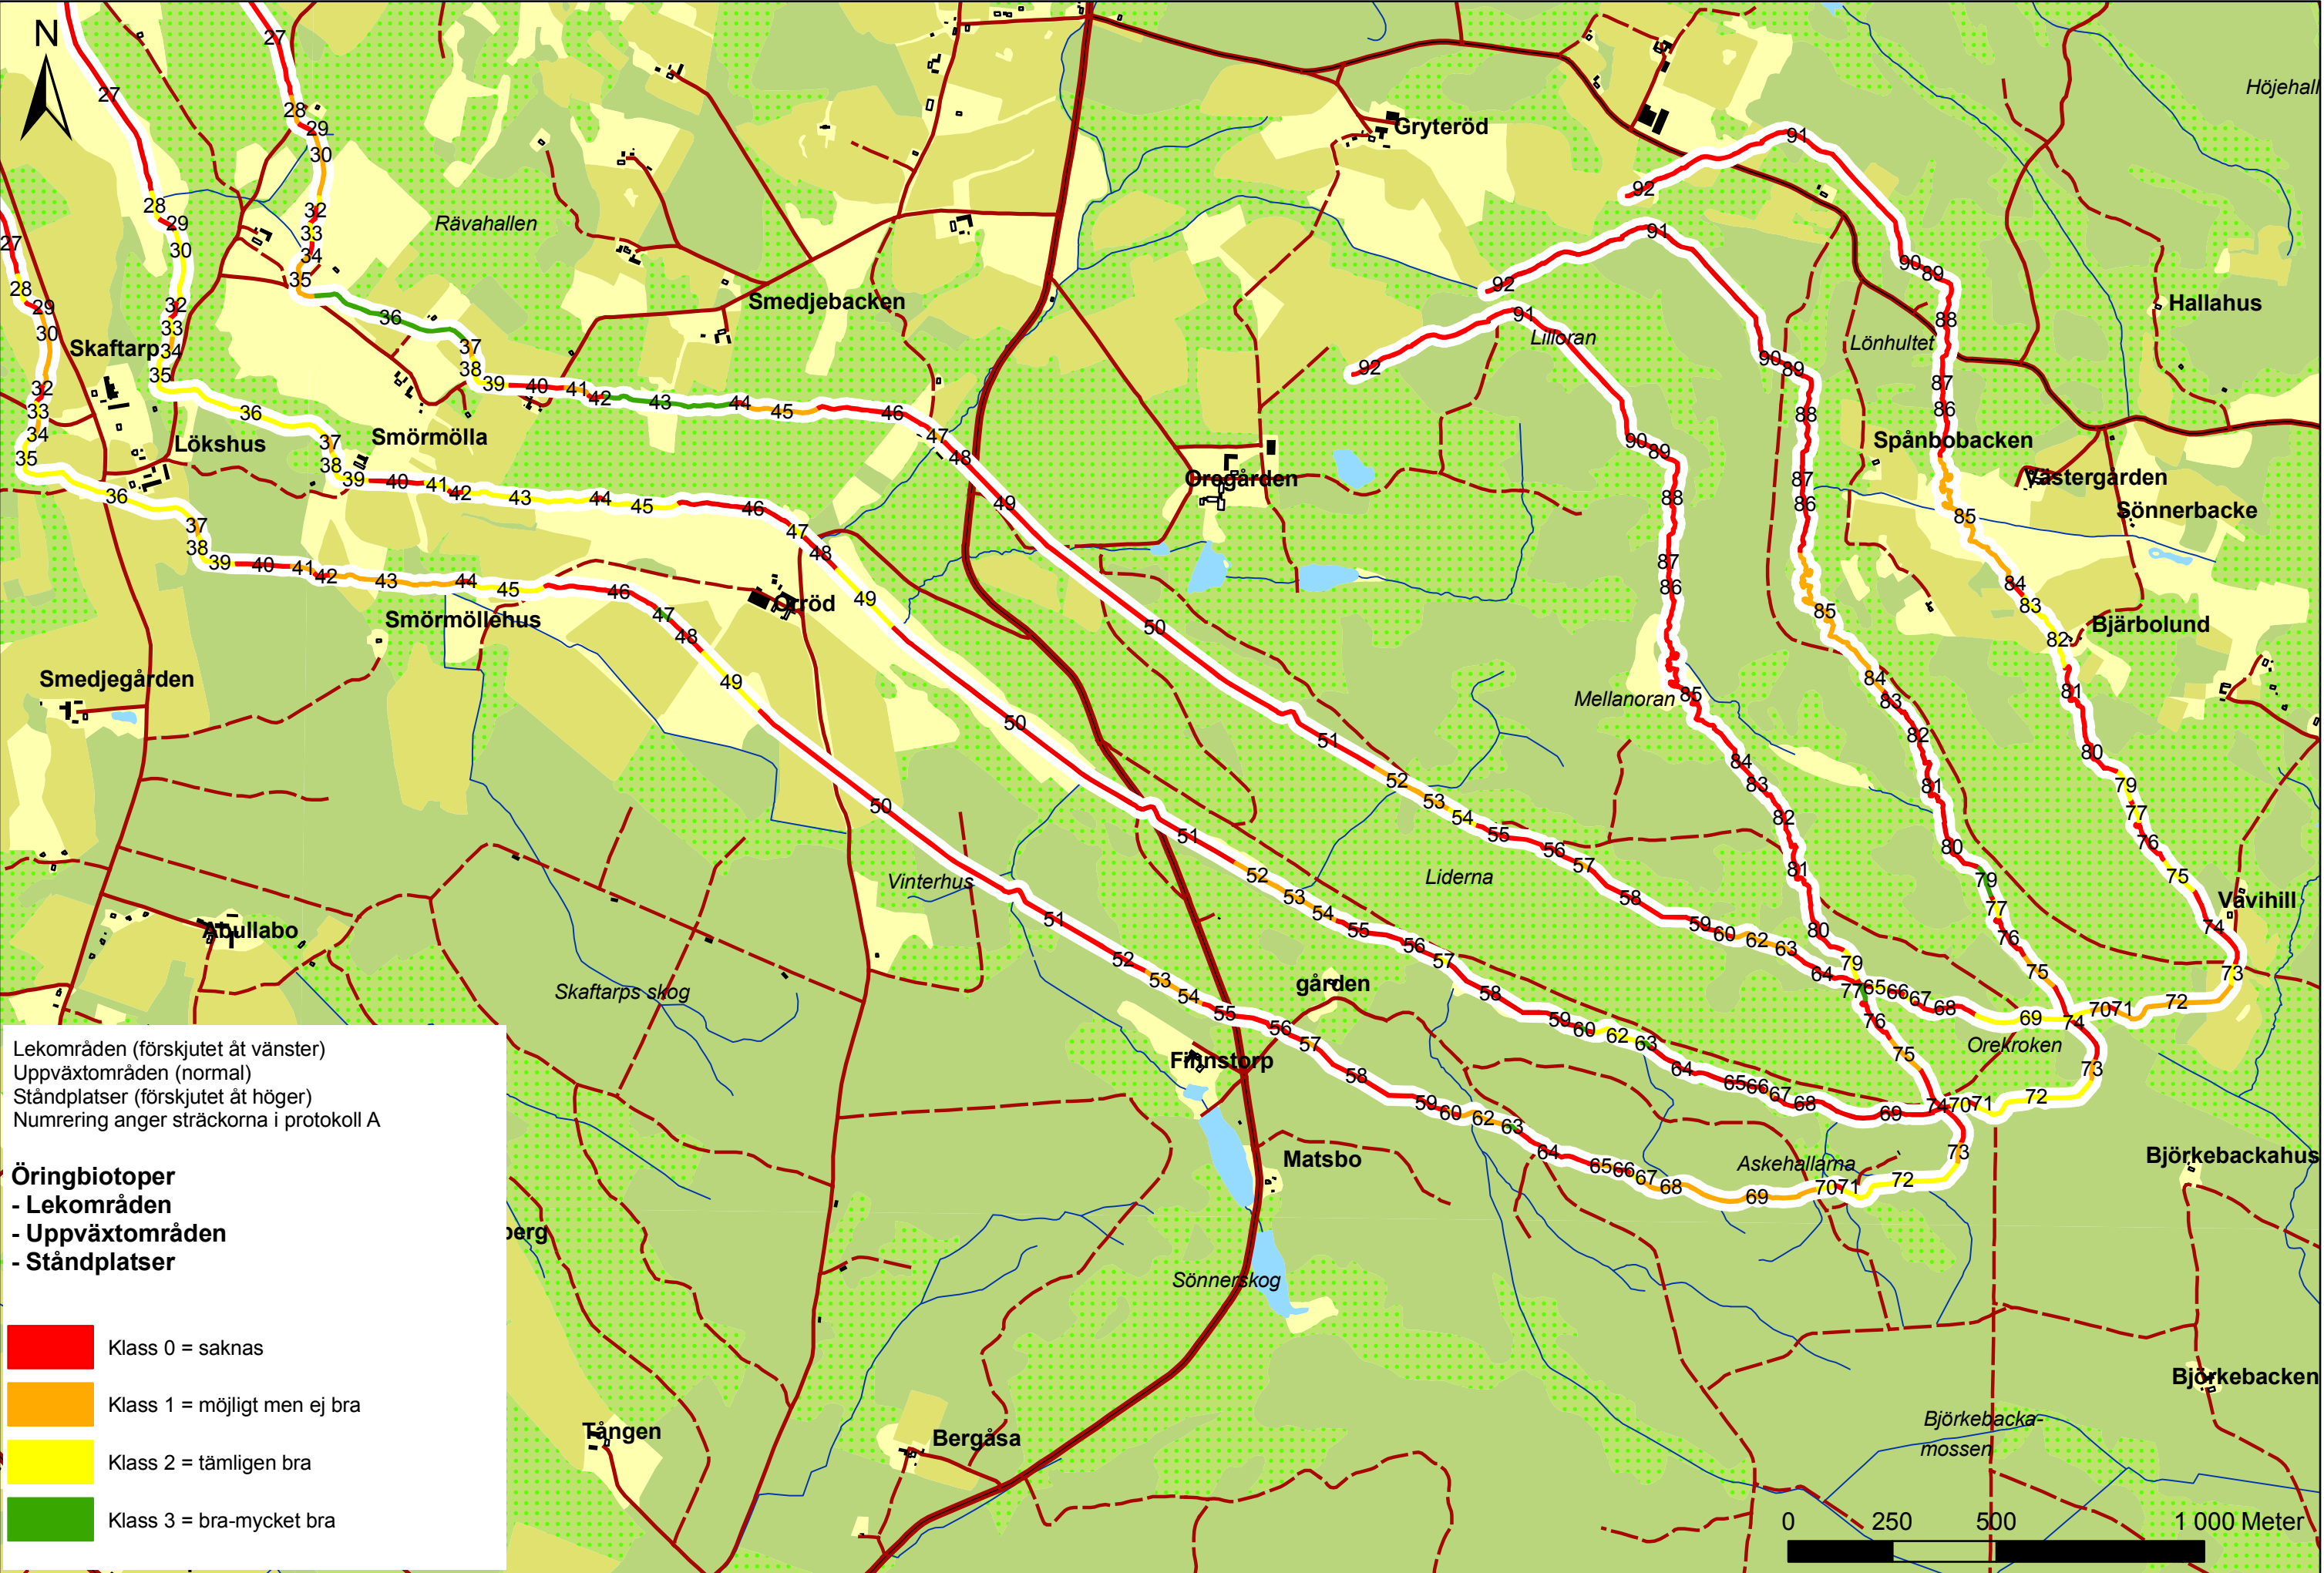
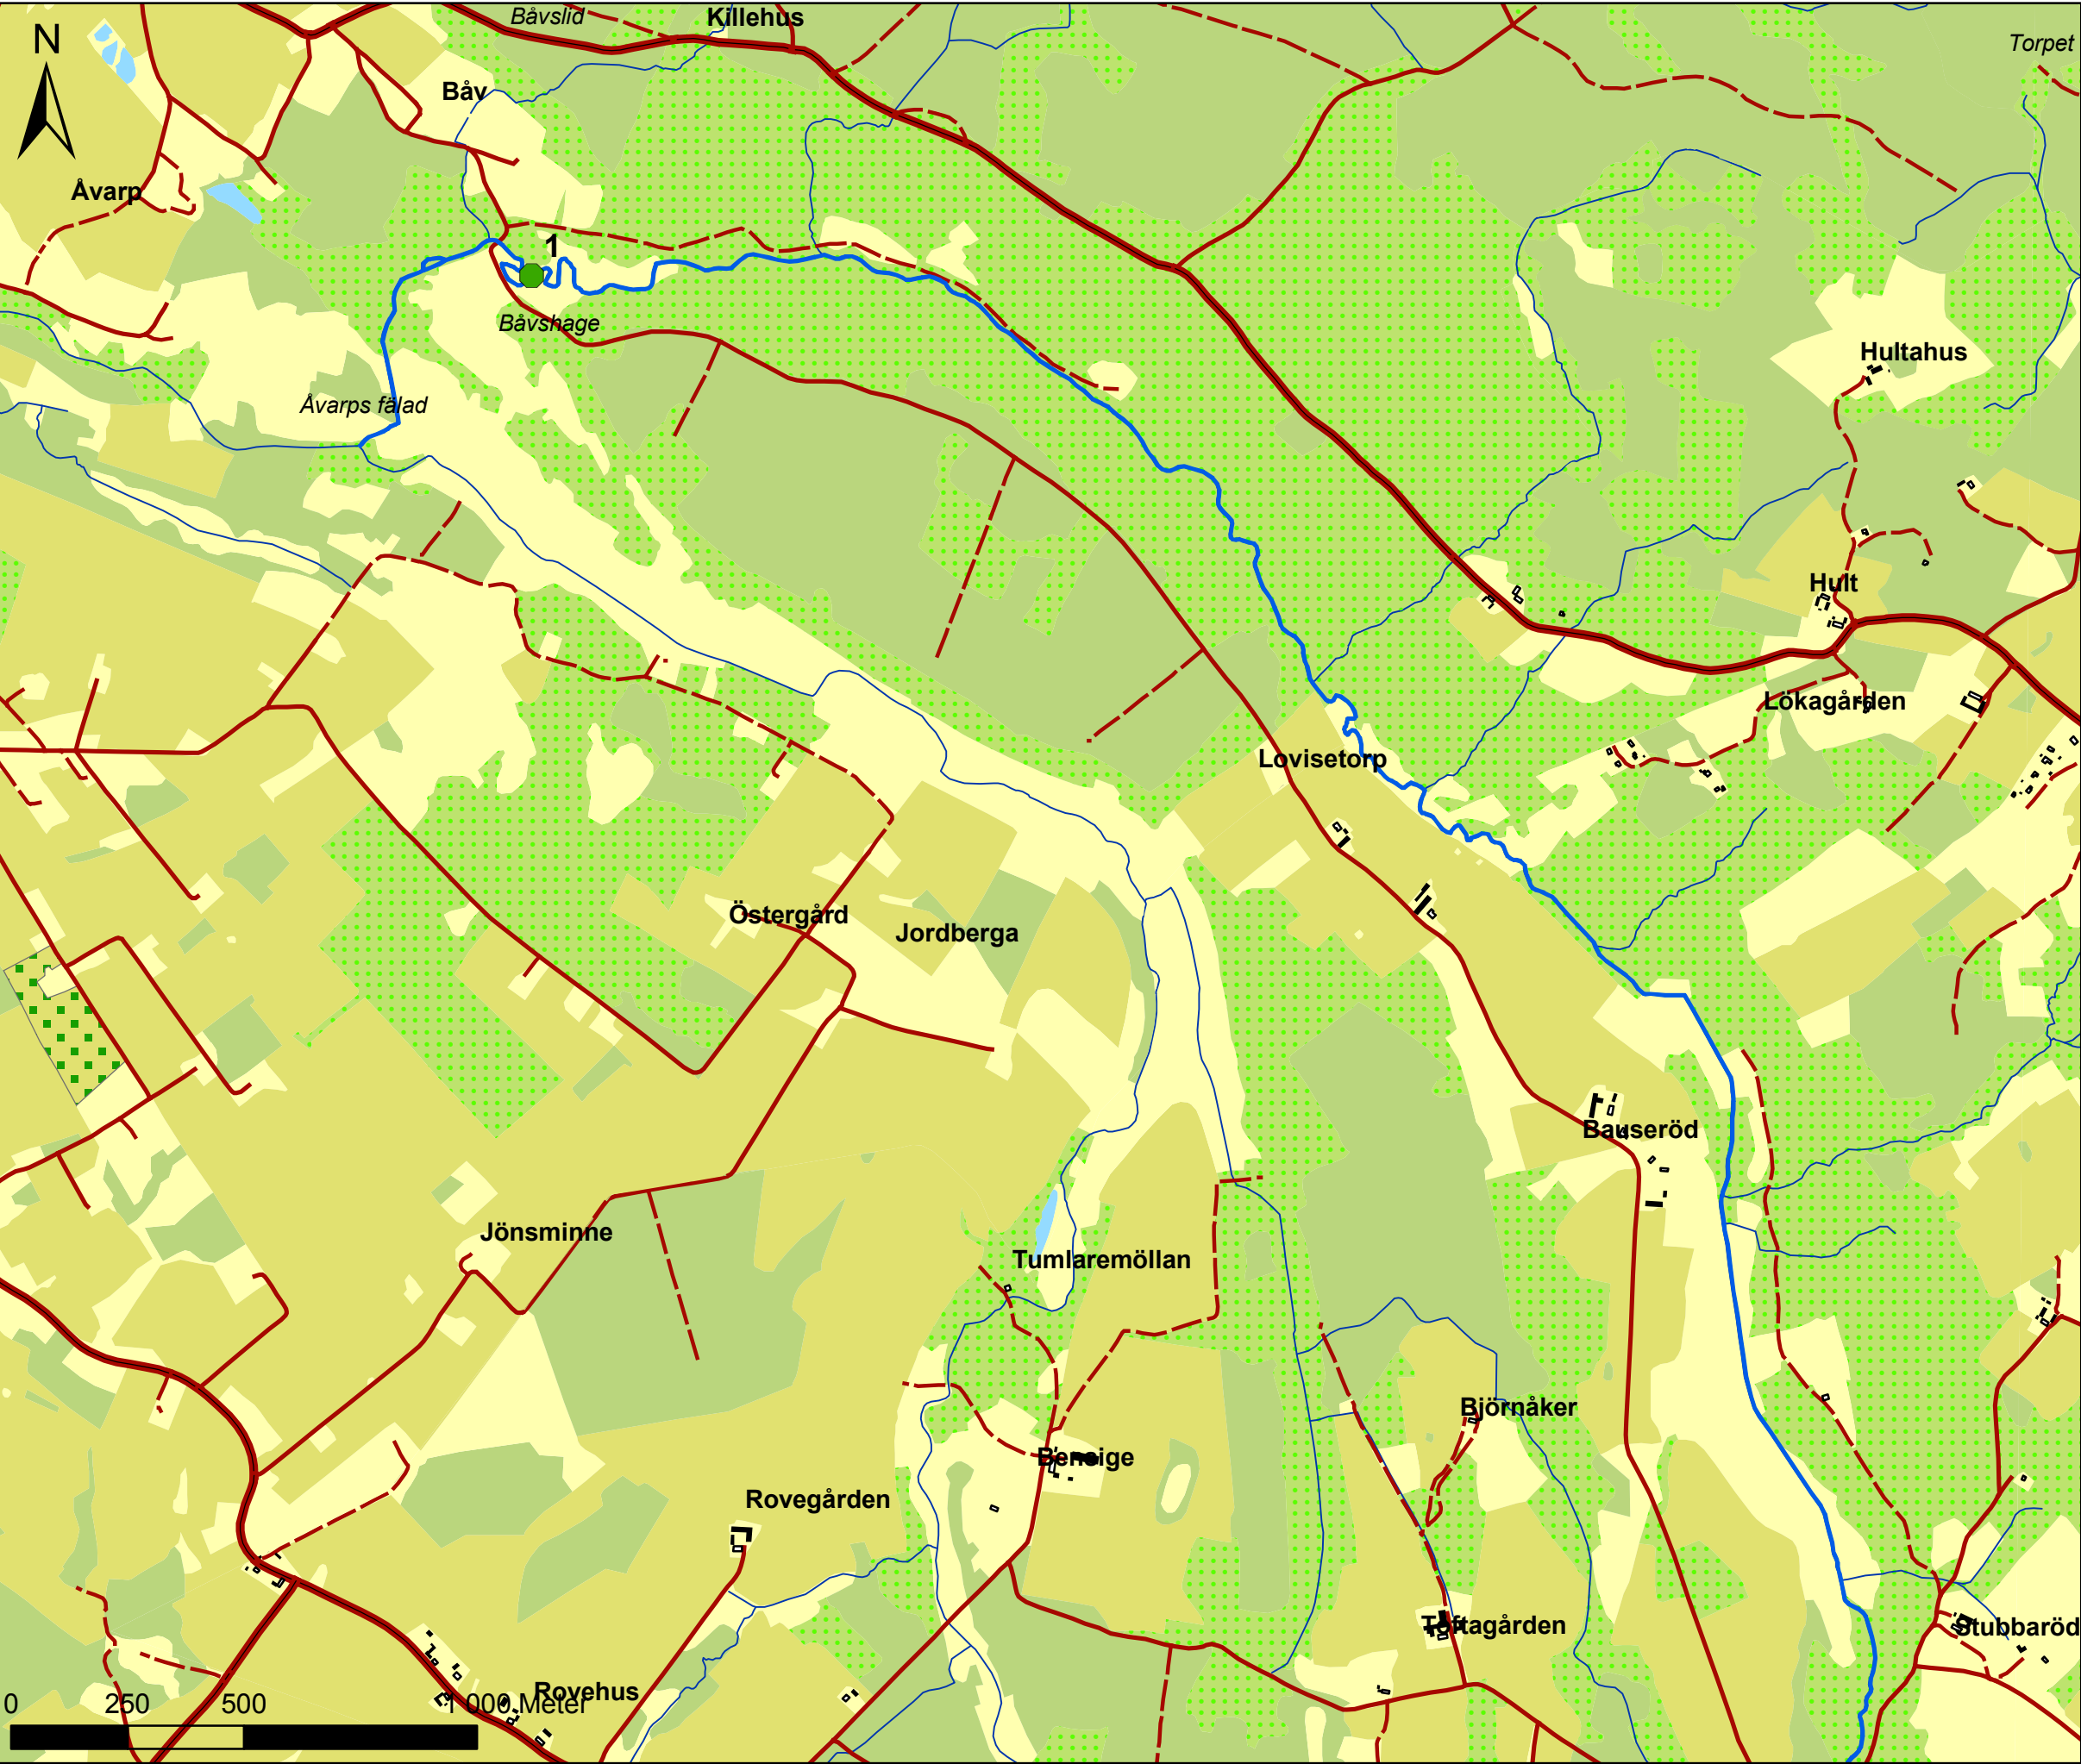
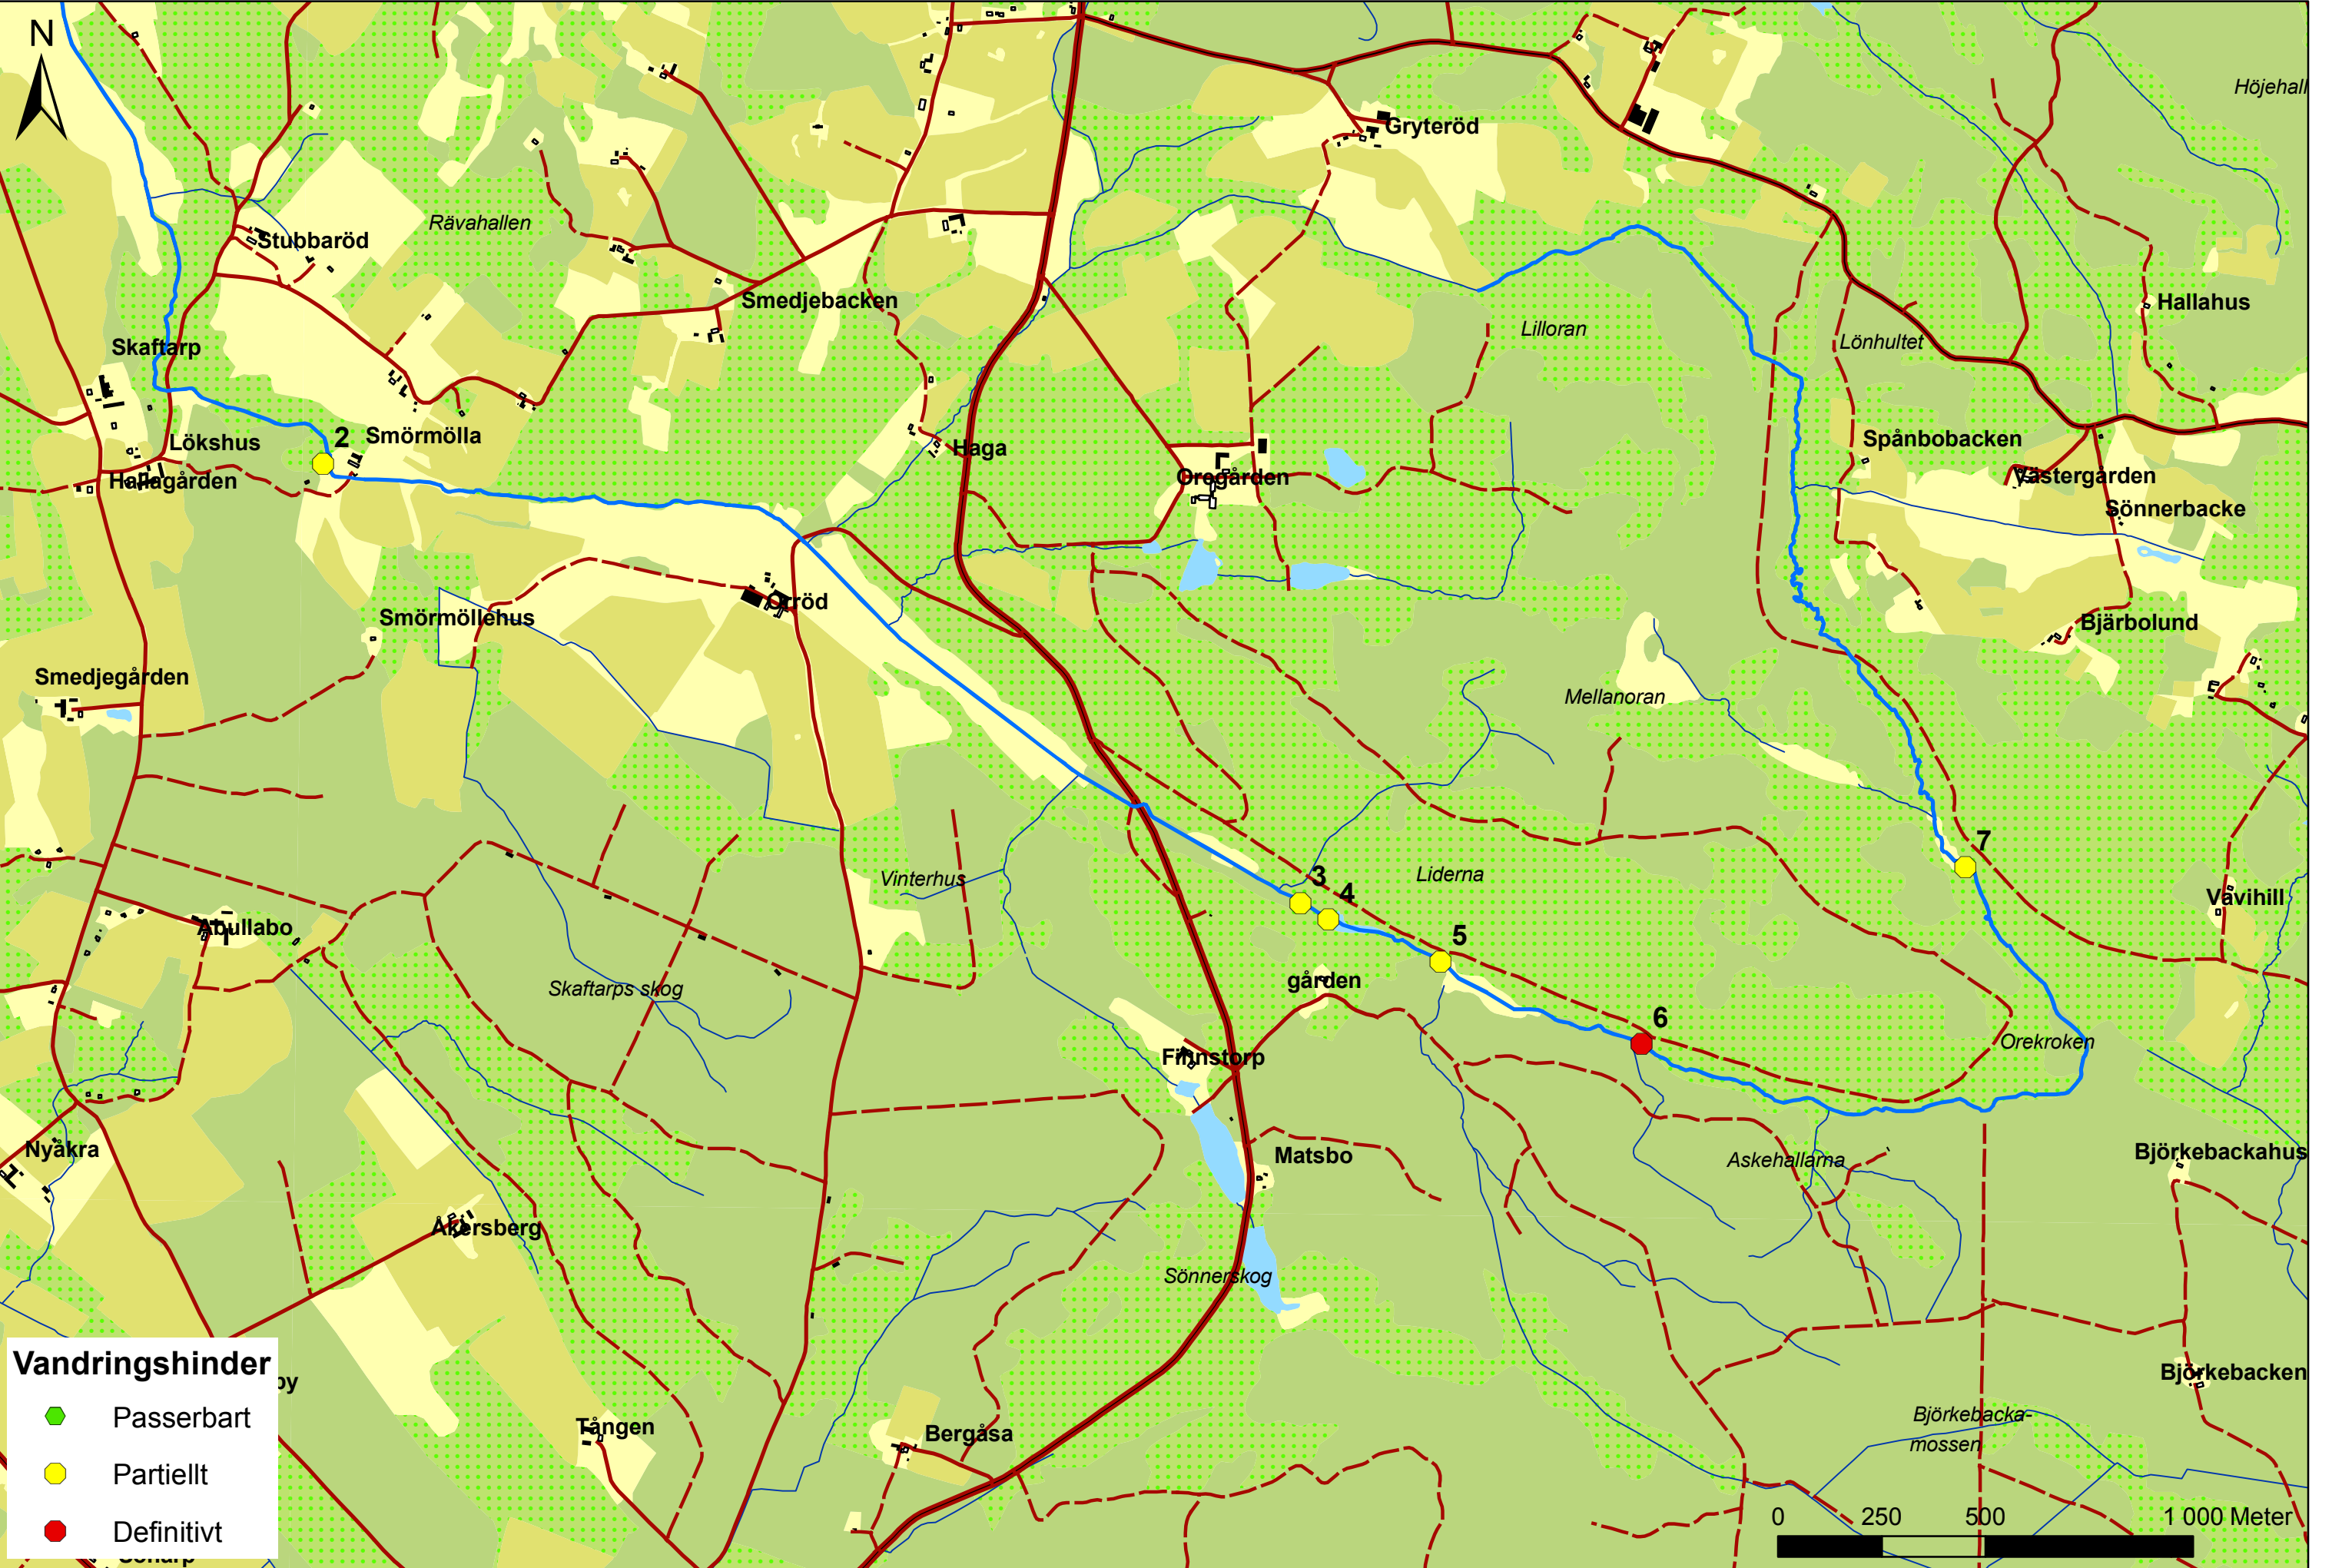
BILAGA 12B. ÖRINGBIOTOPER I HALLABÄCKEN

- Klass 0 = saknas
- Klass 1 = möjligt men ej bra
- Klass 2 = tämligen bra
- Klass 3 = bra-mycket bra
