Länsstyrelsen
Skåne

Biotopkartering av Hörlingeån 2009

Naturvärden och behov av restaureringsåtgärder i ett
biflöde till Almaån i Helge å

Rapportnummer: 2014:38

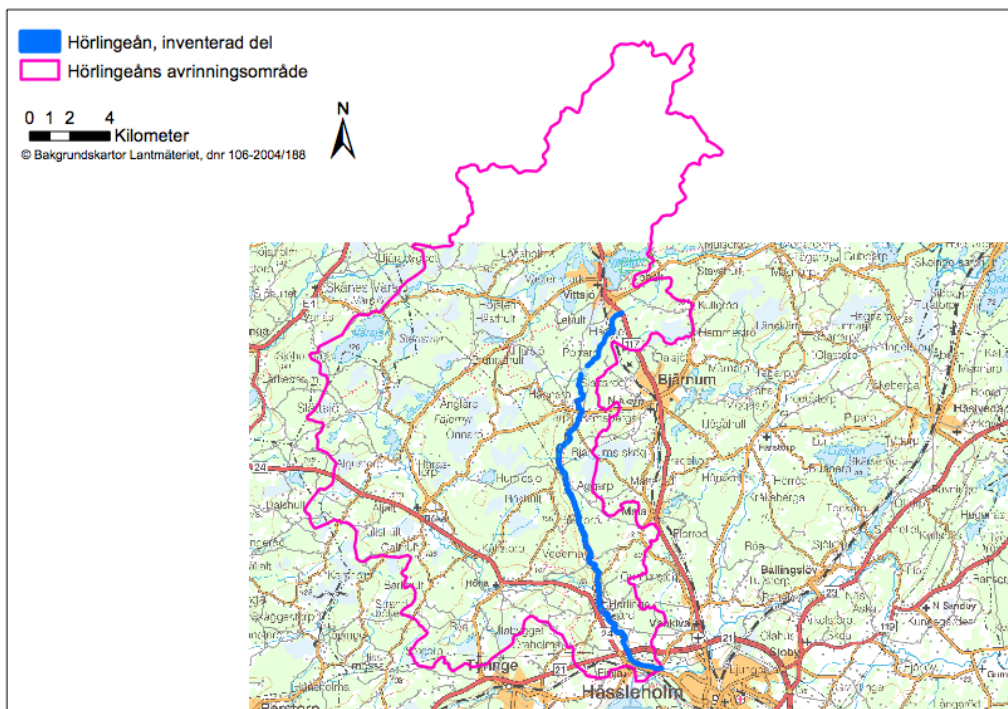
Figur 1. Hörlingeåns avrinningsområde markerat med rosa och den biotopkarterade delen av huvudfåran markerad med blått.

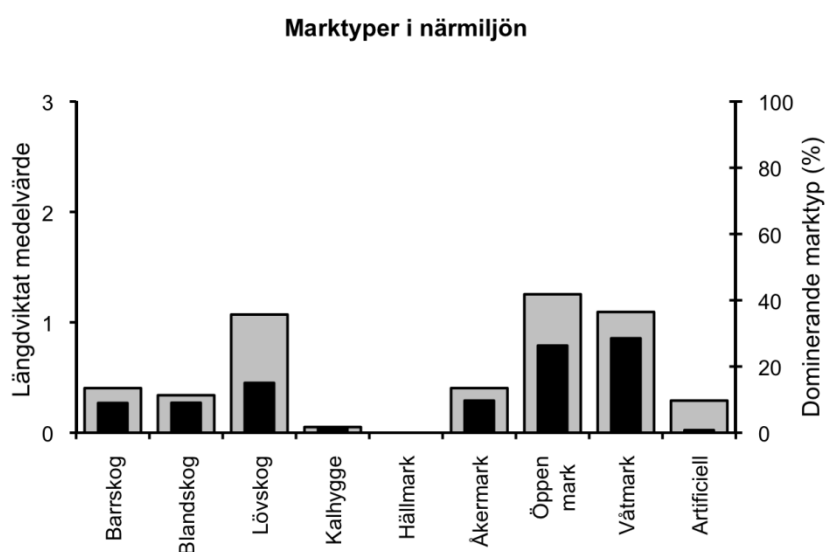
Figur 5. Markanvändning i närmiljön (0-30 m). Grå staplar avläses mot vänster axel som visar det längdviktade medelvärdet. Svarta staplar avläses mot höger axel som visar dominerande marktyp i procent.

Närmiljön kring Hörlingeån domineras mestadels av öppen mark eller våtmark (figur 5, 6, 7, bilaga 5) som båda dominerar längs en dryg fjärdedel av den totala närmiljölängden. Hällmark förkommer inte någonstans i närmiljön medan resterande bedömda marktyper förekommer och är dominerande längs någon del av vattendraget. Öppen mark och våtmark är vanligast om man ser till hur stor del av vattendragets närmiljö som de dominerar. Ser man till det längdviktade medelvärdet ser vi att även lövskog är vanligt förekommande med ett lika högt längdviktat medelvärde som våtmarker har. Artificiell mark i form av tomtmark dominerar

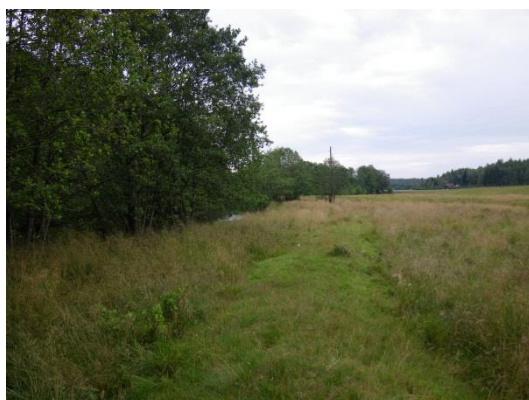
Figur 6. Närmiljösträcka 47 finns uppströms Hörlinge gård och domineras av öppen mark. Foto: Caroline Svärd, Calluna AB.

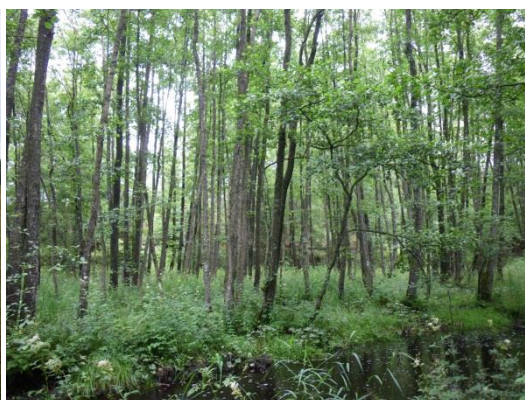
Figur 7. Närmiljösträcka 129 finns vid Möllarp och består av trädbevuxen våtmark. Foto: Caroline Svärd, Calluna AB.

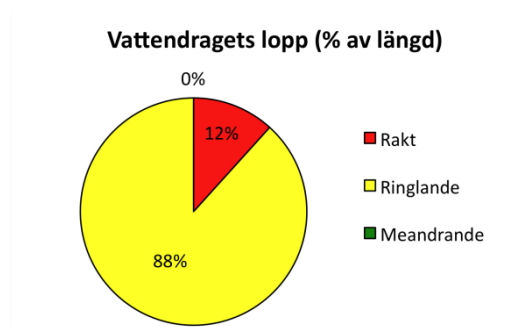
Figur 14. Fördelning av vattendragets lopp angivet som procent av vattendragets längd.

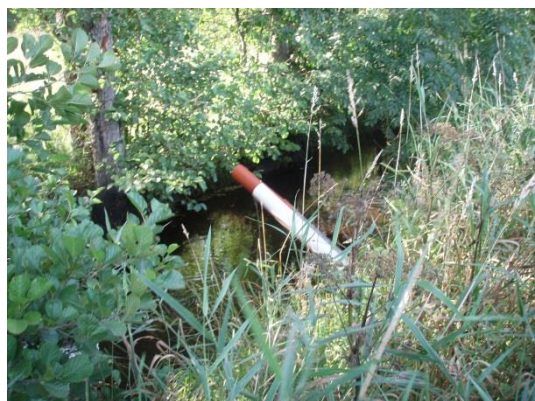
Figur 25. Avloppsrör vid vattendragssträcka 106 i Hörlingeån. Foto: Karin Almlöf, Calluna AB.

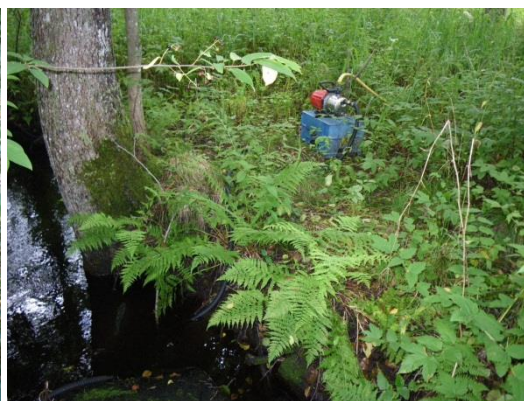
Figur 26. Vattenuttag vid vattendragssträcka 85 i Hörlingeån. Foto: Anna Bergkvist, Calluna AB.

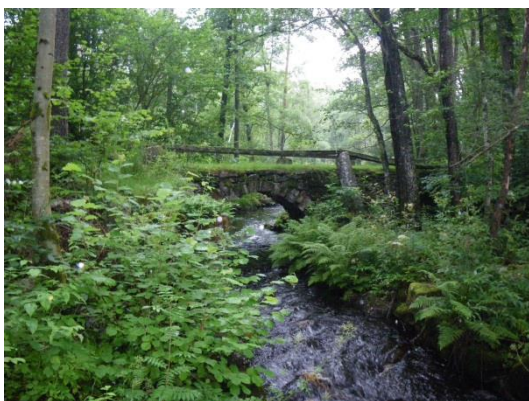
Figur 27. Nyckelbiotop av typen "Kulturmiljö i anslutning till vattendrag" vid vattendragssträcka 65. Foto: Anna Bergkvist, Calluna AB.

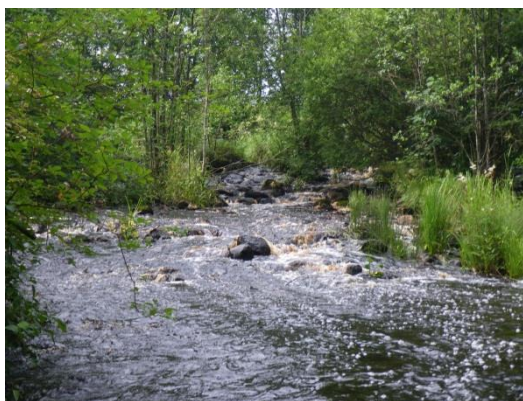
Hela vattendragssträcka 27 (figur 28) och 40 är noterade som potentiella nyckelbiotoper av typen "Forsar och vattenfall" då de är mer än 50 m långa och har

Figur 28. Nyckelbiotop av typen "Forsar och vattenfall" vid vattendragssträcka 27. Foto: Anna Bergkvist, Calluna AB.

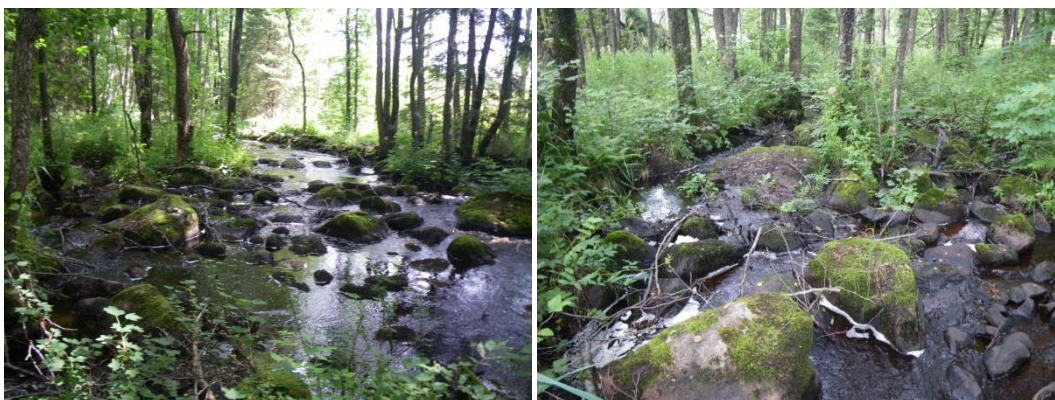
Hela vattendragssträcka 90 (figur 29) är utpekad som potentiell nyckelbiotop av typen "Blockrik vattendragssträcka" som kännetecknas av att det synliga bottensubstratet domineras av block i en sådan grad att vattnet, vid lågvatten, rinner under och mellan det grova bottensubstratet. Under högvatten översvämmas i stället stora delar av biotopen. Biotopens struktur skapar goda möjligheter till skydd för mindre fiskar och bottenlevande djur samtidigt som stenarna utgör substrat för mossor och lavar med olika fuktighetskrav (Liliegren et al. 1996). Vattendragssträcka 90 är försiktigt rensad vilket gör att den endast är potentiell nyckelbiotop.

Figur 29. Nyckelbiotop av typen "Blockrik vattendragssträcka" vid vattendragssträcka 90. Foto: Anna Bergkvist, Calluna AB.

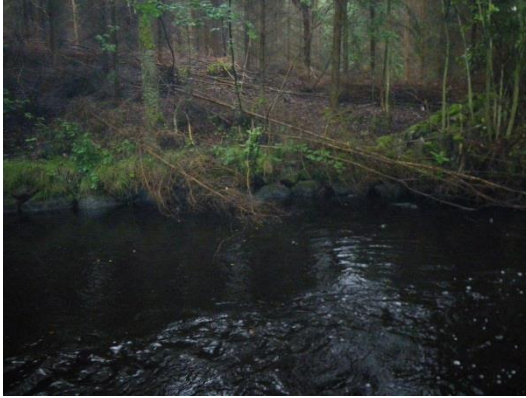
Figur 31. Produktionsskogen växer alldeles intill nyckelbiotopen vid vattendragssträcka 36 . Foto: Anna Bergkvist, Calluna AB.

En samling av nyckelbiotoper finns vid sträcka 32, 35, 36, 38, 39 och 40 bestående av kulturmiljöer och en forssträcka (sträcka 40). Alla har en tillfredsställande skyddszon utom kulturmiljöerna vid sträcka 35 och 36 där skyddszonen mot produktionsskog endast är 0-3 m bred (ex. figur 31). Kulturmiljöerna vid sträcka 32 och 36 är båda potentiella på grund av att stenbron vid sträcka 32 inte ligger i tillräckligt skyddad miljö och för att kulturmiljön vid sträcka 36 är relativt liten och saknar skyddszon. Skyddszonerna mot nyckelbiotopen vid sträcka 35 och vid den potentiella nyckelbiotopen vid sträcka 36 behöver breddas mot intilliggande

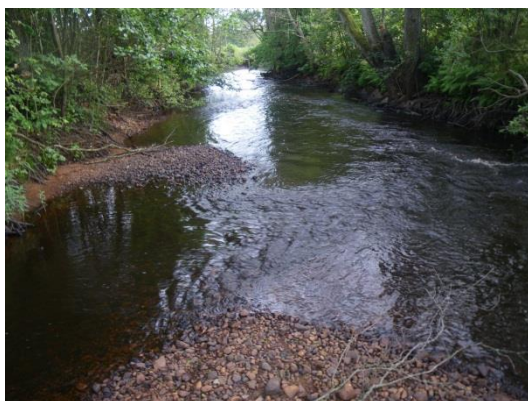
Figur 32. Vattendragssträcka 11 är högt klassad som lek område men kan åtgärdas genom tillförsel av sten/block. Foto: Anna Bergkvist, Calluna AB.

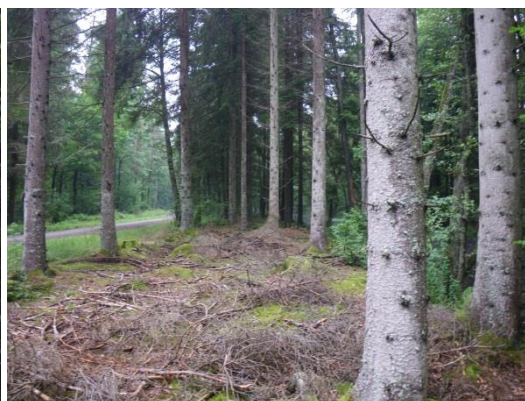
Figur 33. Närmiljösträcka 93 kantas av produktionsskog och väg men saknar skydds-zon. Vattendraget är till höger i bild. Foto: Caroline Svärd, Calluna AB.

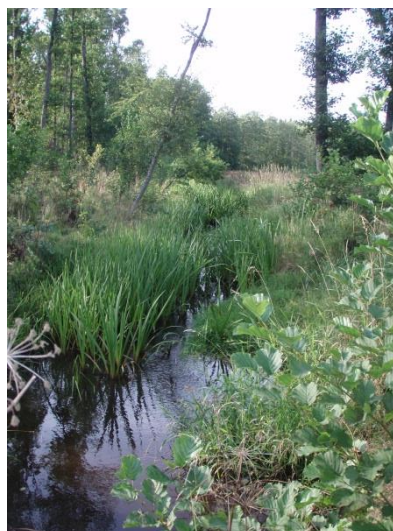
Figur 34. Vattendragssträcka 106 behöver bättre skuggning. Foto: Karin Almlöf, Calluna AB.

Vid vattendragssträcka 4, 6 och 106 (figur 34) har inventeraren särskilt noterat att skuggningen bör förbättras. På närmiljöprotokollet finns en kryssruta för om skuggningen längs vattendraget kan förbättras. Resultatet blir att det vid 22 sträckor (närmiljösträcka 6, 12, 19, 21, 31, 32, 61, 95, 99, 102, 172, 175, 176, 182, 183, 185, 186, 187, 188, 190, 192 och 195) rekommenderas att etablera träd eller buskar för att skuggningen ska förbättras. En del av dessa sträckor behöver också åtgärdas med en bredare skyddszon. Om en skyddszon breddas och planteras med buskar och träd skulle även skuggningen förbättras på sikt. En etablering av buskar och träd/breddning av skyddszoner längs vattendraget fyller även andra funktioner som att minska erosionsrisken och minska vattengrumligheten vid stor nederbörd. Skyddszonerna utgör också viktiga spridningskorridorer för organismer knutna till denna miljö (Zinko 2005, Svensson & Glimskär 1994).

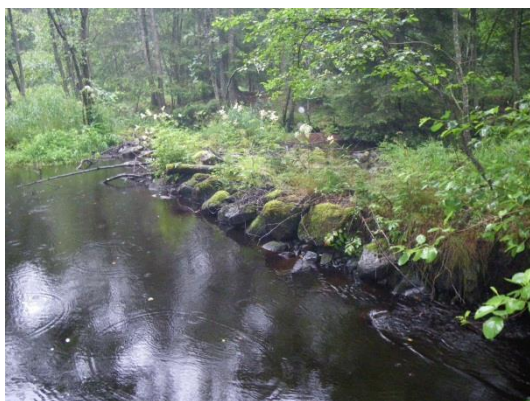
Figur 37. Vandringshinder nr 3 vid Vedema.
Foto: Anna Bergkvist, Calluna AB.

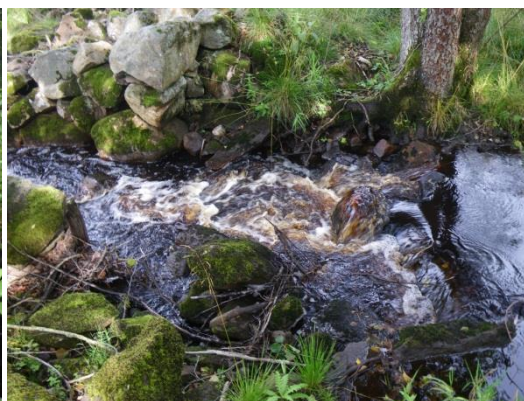
Vandringshinder nr 4 finns norr om Aggarp och består av resterna av en damm som tidigare använts till någon typ av vattenkraftsutnyttjande (figur 38). Hindret är passerbart för öring men partiellt passerbart för mört. Även vandringshinder nr 5 (figur 39) och 6 (figur 40) är gamla stendammarna som finns söder respektive norr om Möllarp. Dessa tre hinder är passerbara för öring men partiella hinder för mört. Om man vill öppna upp hindren ytterligare för att underlätta för mört att vandra upp kan man plocka bort de stenar som fortfarande finns kvar vid dammarnas öppningar.

Figur 38. Vandringshinder nr 4 norr om Aggarp.
Foto: Anna Bergkvist, Calluna AB.

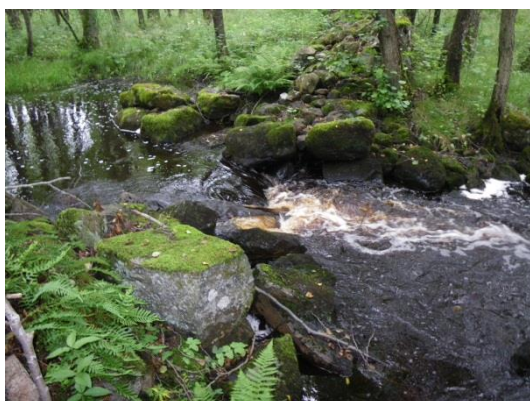
Figur 39. Vandringshinder nr 5 söder om Möllarp.
Foto: Anna Bergkvist, Calluna AB.

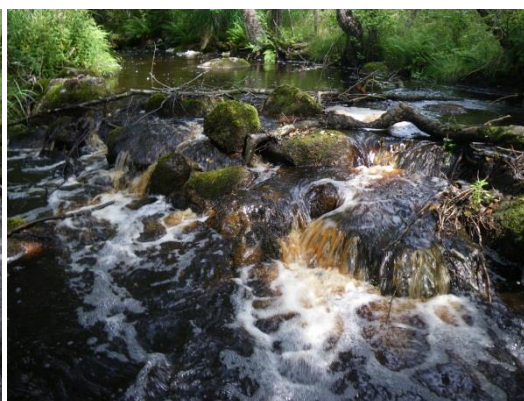
Figur 40. Vandringshinder nr 6 norr om Möllarp.
Foto: Anna Bergkvist, Calluna AB.

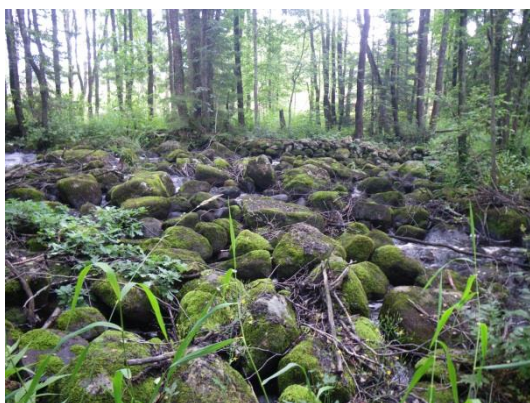
Figur 41. Vandringshinder nr 7 norr om Möllarp.
Foto: Anna Bergkvist, Calluna AB.

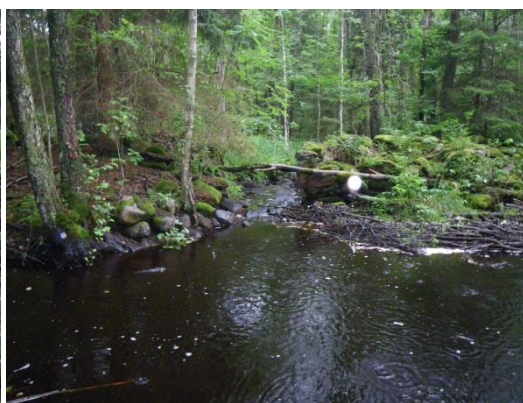
Figur 42. Vandringshinder nr 8 väster om Hässleberga.
Foto: Anna Bergkvist, Calluna AB.

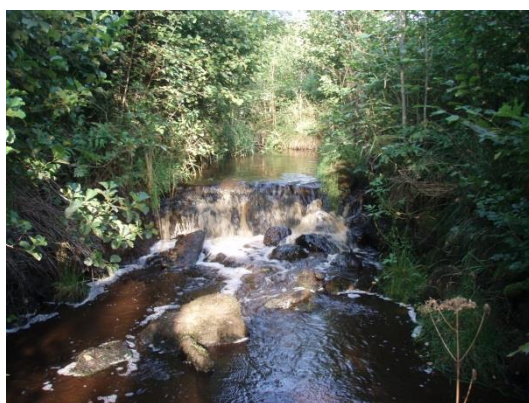
Vid Hågnarp finns vandringshinder nr 9 som består av en uppbyggd lodrät kant som är ca 1 m hög (figur 43). Det är definitivt hinder för både öring och mört och bör rivas.

Figur 43. Vandringshinder nr 9 vid Hågnarp.
Foto: Karin Almlöf, Calluna AB.

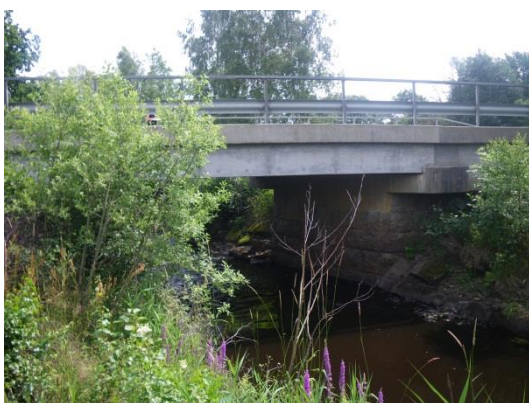
Figur 44. Vägpassage nr 1 väster om Hässleberga.
Foto: Anna Bergkvist, Calluna AB.

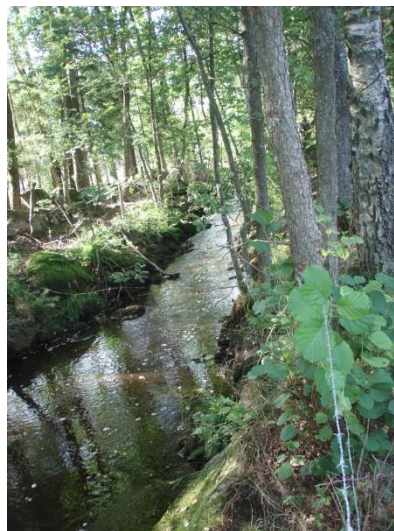
Figur 45. Vattendragssträcka 105 vid Hågnarp. Foto: Karin Almlöf, Calluna AB.
