Biotopkartering av Röke å och Humlesjöbäcken 2002

Naturvärden och behov av restaureringsåtgärder
i ett biflöde till Almaån/Helge å

LÄNSSTYRELSEN
I SKÅNE LÄN

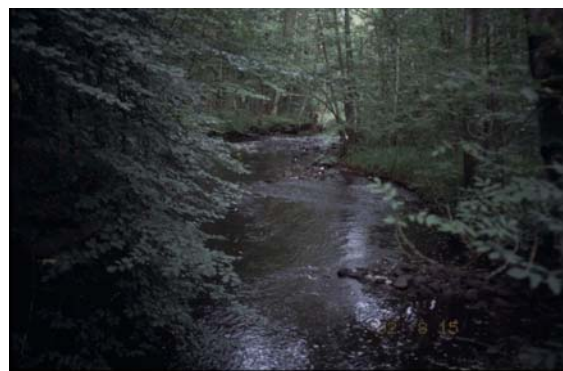
Naturlig sträcka med god skuggning och varierande strömförhållanden. Nyckelbiotop, sträcka 21 (A-prot.). Foto: Jan Pröjts.

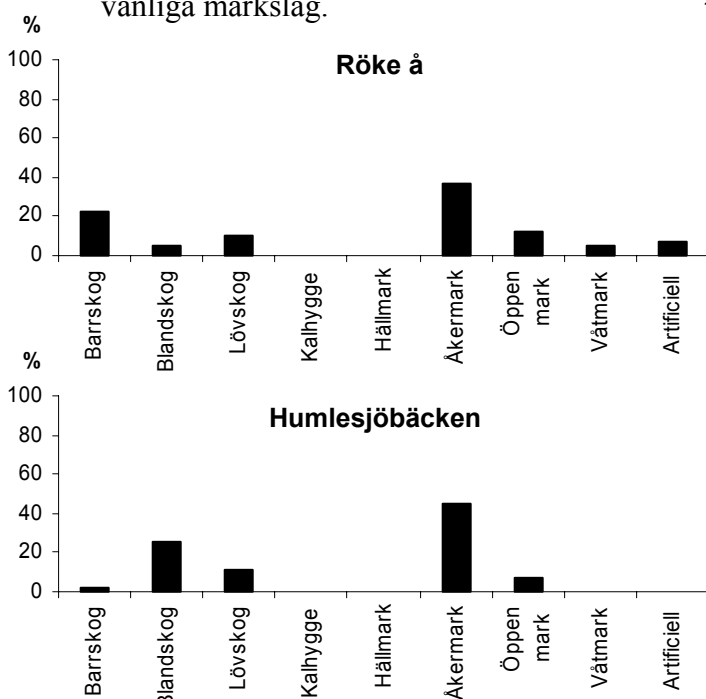
Figur 3. Markanvändning i omgivningen (30-200 m). Angivet som procentuell andel av vattendragets längd där markslaget dominerar (klass 3).

I omgivningen d.v.s. 30-200 meter vinkelrätt på vardera sidan av vattendraget dominerar åkermark längs båda vattendragen (figur 3, bilaga 4). Vid Röke å dominerar åkermark längs 37% av sträckan men även barrskog (23%) och öppen mark (12%) utgör vanliga markslag. Vid Humlesjöbäcken står åkermarken för 45% av vattendragets längd. Därefter är blandskog (26%) och lövskog (11%) vanliga markslag.

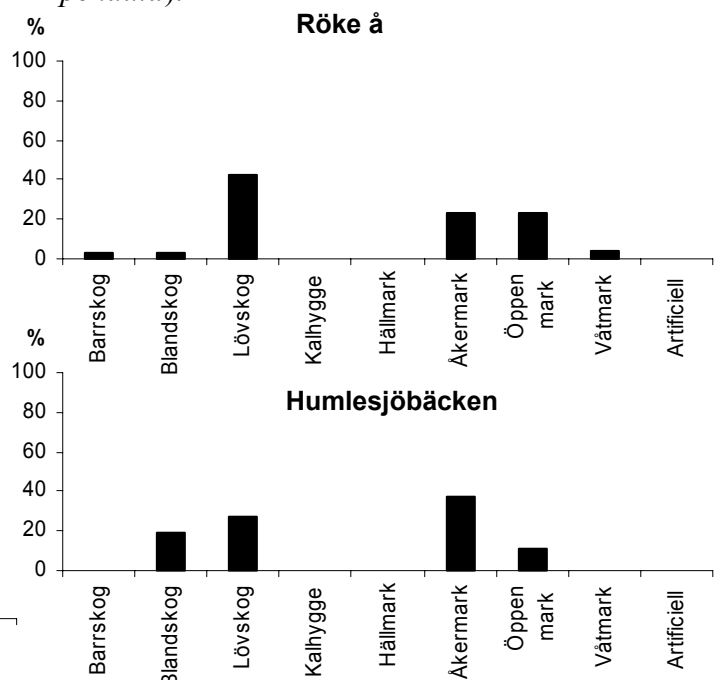
Figur 4. Markanvändningen i närmiljön (0-30 m). Angivet som procentuell andel av vattendragets längd där markslaget är dominerande (klass 3).

I närmiljön (0-30 m) finns det vissa skillnader mellan de två vattendragen (figur 4, bilaga 4). Längs Röke å dominerar lövskog (43%), öppen mark (23%), och åkermark (23%). Vid Humlesjöbäcken däremot dominerar åkermark (38%), lövskog (28%) och blandskog (19%). Noteras bör även att andelen våtmark är högre i Röke å än i Humlesjöbäcken. Våtmarken består av öppen icke hävdad mark och finns på sträckorna 9, 10, 59, 60 (B-prot. bilaga 4) Vanliga trädslag i båda vattendragen är klibbal (*Alnus glutinosa*), gran (*Picea abies*) och björk (*Betula pendula*).

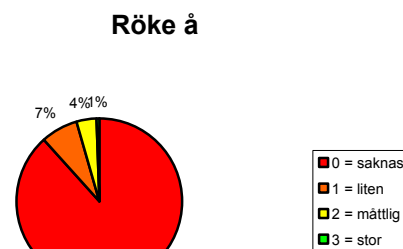
Figur 7. Vattennära zon i de båda vattendragen. Angivet som andel av den totala sträckan.

Den vattennära zonen definieras som det område i närheten av vattendraget som översvämmas vid högt flöde. I Röke å och Humlesjöbäcken är den vattennära zonen vanligen ganska liten (figur 7). I båda

flödena dominerar sträckor där vattennära zon helt saknas. I Humlesjöbäcken finns det dock även ca 9% med en stor (d.v.s. >30 m bred) vattennära zon. Denna stora vattennära zon finns på sträckorna 10 i Röke å och 14 och 15 i Humlesjöbäcken (bilaga 5A-B).

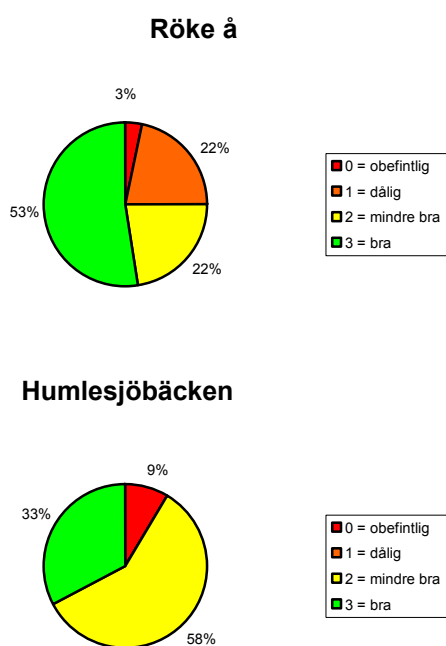
Figur 8. Skuggning längs med de båda vattendragen. Angivet som andel av den totala sträckan.

Skuggningen längs vattendraget är generellt sett ganska bra (figur 8). En bra skuggning har flera positiva effekter. Bland annat hämmar det igenväxning av vattendraget och sänker vattentemperaturen (på sommaren). I Röke å dominerar en bra skuggning, (d.v.s. >50% skuggning) längs 53% av vattendraget. I Humlesjöbäcken är skuggningen längs vattendraget något sämre och här dominerar bra skuggning bara längs 33% av vattendragets längd. Det finns även vissa sträckor där skuggning saknas eller är obefintlig. I Röke å handlar det om 3% av den totala sträckan och i Humlesjöbäcken om 9% av den totala sträckan (sträckorna 9, 34, 78, 79 och 95 i Röke å och 14 och 15 i Humlesjöbäcken (B-prot. bilaga 4).

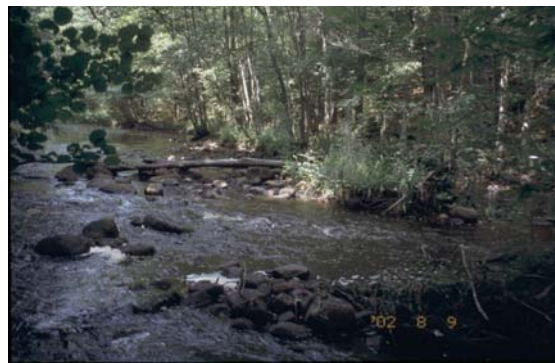
Sträcka 9 (A-prot.) i Röke å har goda lek- och uppväxtmiljöer för öring. Foto: Jan Pröjts.

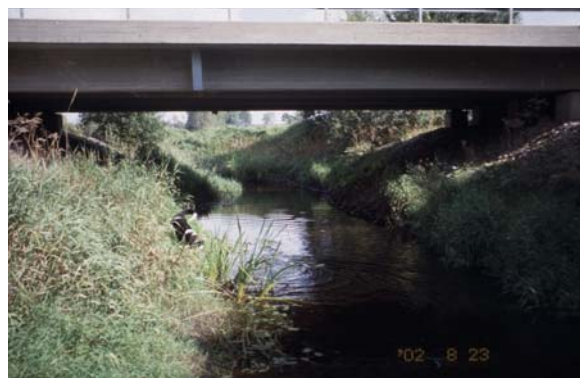
Landsvägsbro på sträcka 72 (A-prot.) i Röke å. Vid bropassager är vattendraget ofta djupt och skuggningen är dålig. Det finns också en risk att det sker ett läckage av giftiga ämnen från vägbanan ner i vattendraget.

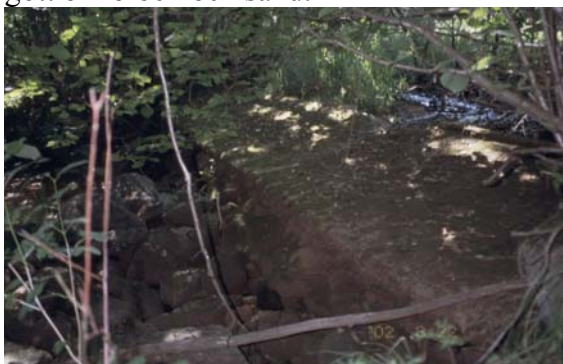
Dammdämme (vandringshinder nr 6). Definitivt vandringshinder för öring och lax. Foto: Torbjörn Davidsson

I Röke å finns ett flertal vandringshinder som hindrar fiskvandring (tabell 3). Inventeringen visar bl.a. att det finns definitiva vandringshinder vid Källtorp och Hörja. Dessa hinder gör att lax och öring inte kan vandra fritt till uppströms belägna områden. Uppströms Källtorp har varken öring eller lax observerats (bilaga 3). Åtgärder för att undanröja dessa hinder vid Källtorp (vh 4-6) och Hörja (vh 2) är planerade inom arbetet med biologisk återställning. Detta arbete bör prioriteras i och med att åtgärderna skulle öppna upp stora områden för lax- och öringpopulationerna i Helge å systemet. Dessutom skulle dessa åtgärder underlätta för den lax som redan är utsatt i Röke å.

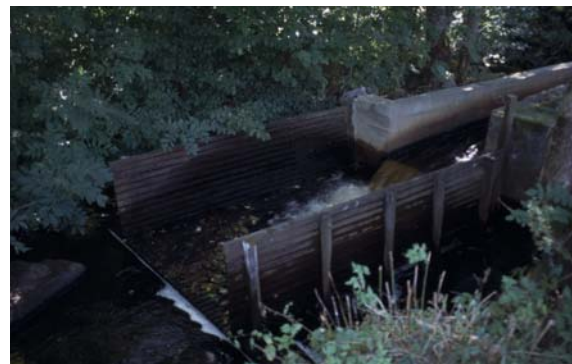
Älkista (vandringshinder nr 5). Definitivt hinder för öring och lax. Foto: Torbjörn Davidsson

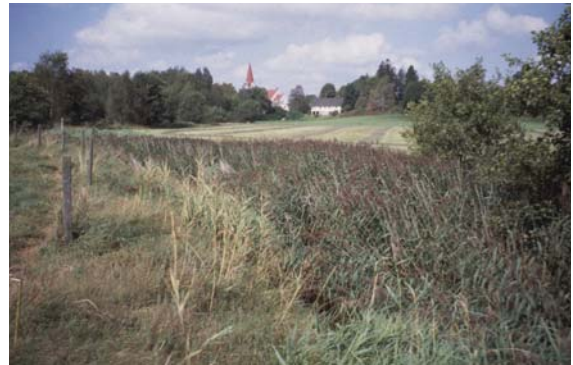
På sträcka 73 (A-prot.) i Röke å håller vattendraget på att växa igen. Här behövs förbättrad skuggning. Foto: Jan Pröjts

Ett område i Röke å som behöver en mer omfattande restaurering är sträckorna 68-89 (A-prot bilaga 5A). Här behövs det förbättrade skyddszoner mot artificiell mark (främst åkermark) på sträckorna 78-86, 89, 92, 95, 102, 104, 108, 111 och 112 (B-prot jmf. bilaga 4 och 6A). Skuggningen av vattendraget är speciellt dålig på sträckorna 73, 78, 79 och 95 (B-prot.). Sträckorna 68-74 i Röke å (A-prot. bilaga 5A) är dessutom kraftigt rensade och här skulle biotopförbättrande åtgärder behöva utföras. Åtgärderna ska syfta till att öka variationen i vattendragets lopp. Vattendraget bör få en karaktär där grunda partier med strömmande vatten varvas med djupare områden med mer lugnflytande vatten. Detta kan t.ex. uppnås genom att återskapa gamla meanderslingor och återföra block som har plockats upp ur vattendraget vid rensning.
