# Biotopkartering av Lillån 2002

Naturvärden och behov av restaureringsåtgärder  
i ett biflöde till Holjeån/Skräbeån

**Natur och kulturmiljö**  
Samuel Hylander & Marie Eriksson

**LÄNSSTYRELSEN**  
I SKÅNE LÄN

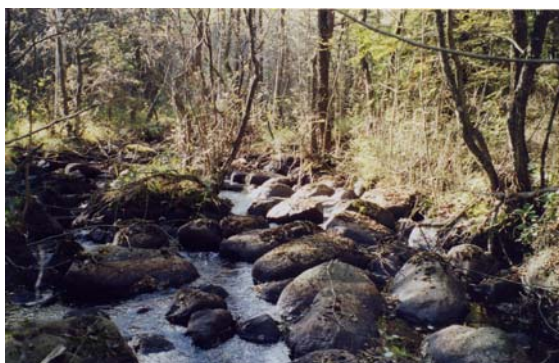
Kvillområde på sträcka 10. Bra uppväxtmiljö för öring. Foto: Samuel Hylander

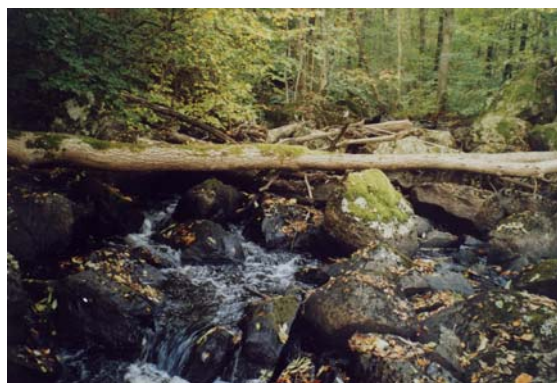
Vandringshinder nr ett. Forssträcka med ca tre meters fallhöjd. Oktober 2004. Foto Samuel Hylander

Vandringshinder nr 1 (tabell 1, bilaga 4) utgörs av en brant forssträcka med ca tre meters fallhöjd. Denna fors är knappast passerbar för liten fisk vid lågt flöde men vid högt flöde kan fisken troligen passera. Denna plats bör inte åtgärdas eftersom hindret med störst sannolikhet orsakas av en naturligt hög fallhöjd.

Eftersom den höga fallhöjden i forsen (vandringshinder två) troligen är naturlig skall inga speciella åtgärder (likt fiskvägar eller fisktrappor) genomföras. Man bör dock notera att flödet i vattendraget tidvis kan vara relativt lågt (Sven Almer muntl.). Om man släppte på mer vatten från Raslången skulle forsarna i vattendraget bli mer lättforcerade även under lågt flöde (Sven Almer muntl.).

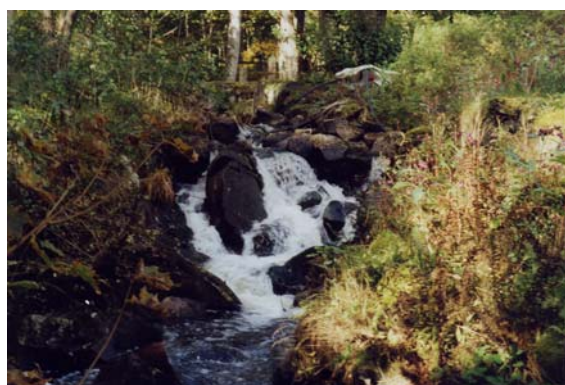
Vandringshinder nr 2 (tabell 1, bilaga 4) ligger vid en gammal kvarn. Kvarnen är inte i bruk och idag finns där en forssträcka med naturligt hög fallhöjd (12 m totalt). Inventerarna (2002) klassade detta hinder som definitivt för både öring och mört. Enligt andra uppgifter kan dock öring forcera detta hinder under högt flöde (Sven Almer muntl.). Hindret har därför istället klassats som partiellt för öring. För mört råder det dock inga tvivel om att det är ett definitivt hinder.

Vandringshinder nr. två. Fors med hög fallhöjd (vid gammal kvarn). Oktober 2004. Foto: Samuel Hylander.

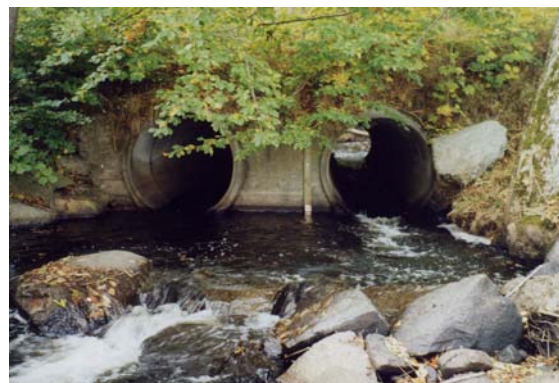
Vandringshinder nr 3 utgörs av två betongkulvertar som går under vägen precis uppströms ovan nämnda fors. Detta hinder har klassats som partiellt vandringshinder. Vägverket har förbättrat flödet genom dessa kulvertar (Jan Grosen muntl.) men trots detta är lutningen relativt hög och vattendjupet vid lågt flöde litet (ca <0,2 m). Mätningar av vattenföringen i

Vandringshinder nr. tre. Kulvertar under väg. Lutningen är relativt hög och vattendjupet dåligt vid lågt flöde. Oktober 2004. Foto: Samuel Hylander.

kulvertarna bör utföras under olika årstider för att avgöra om ytterligare åtgärder är nödvändiga (Jan Grosen muntl.).

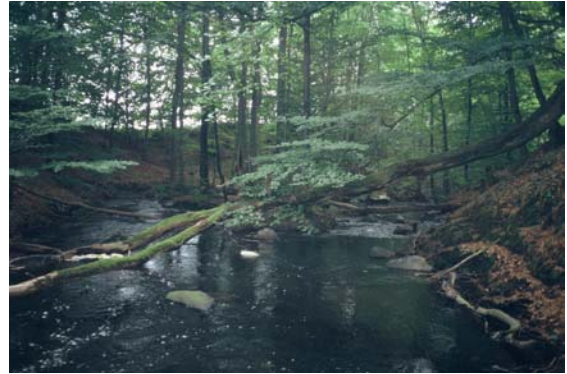
Lillån rinner på sträckorna tre och fyra genom olikåldrig lövskog. Foto: David Liderfelt.

Det finns gott om block och död ved och skuggningen är god vilket ger mycket goda förutsättningar för öring både vad det gäller lek- och uppväxtförhållanden samt *ståndplatser*.

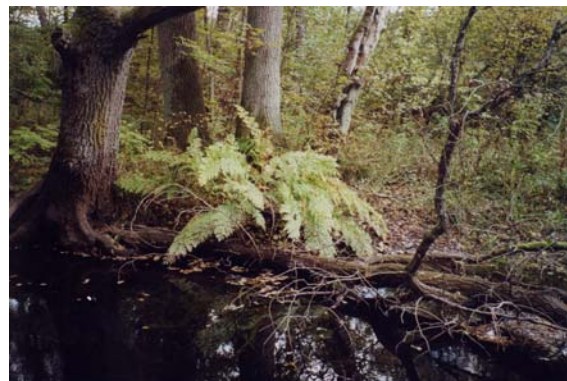
På dessa sträckor växer även den relativt sällsynta ormbunksväxten safsa och på sträckan finns det även en brink med blottad mineraljord.

Safsa (*Osmunda regalis*) på sträcka tre (A-prot.). Foto: Samuel Hylander.

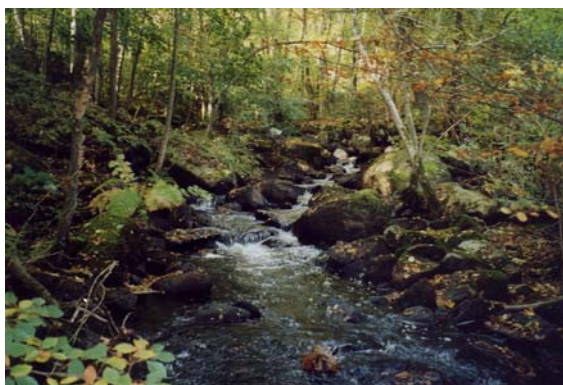
*Sträcka 5* (A-prot., bilaga 4) består av ett *kvillområde* med flera partier med forsande vatten. Förutsättningarna för öring är goda och det är gott om block. Även på denna sträcka växer det safsa.

Blockrik miljö med strömmande vatten. Sträcka fem (A-prot.) Foto: Samuel Hylander.

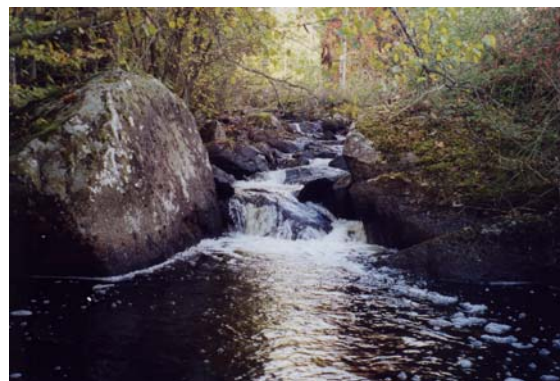
Nedre delen av forsen på sträcka fyra (A-prot.). Foto: Samuel Hylander.

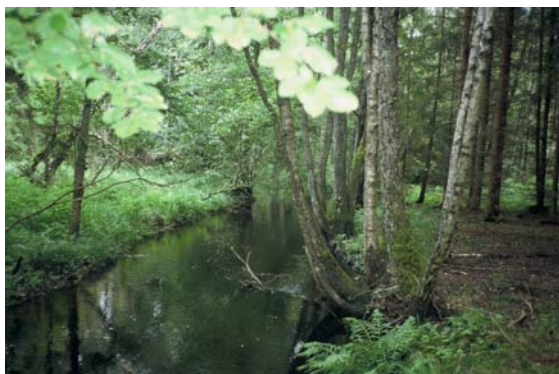
Sträcka nio (A-prot.) är troligen rensad och rätad långa sträckor. Foto: Lena Åkerblom.

Trots att det finns många välbevarade sträckor i vattendraget finns det även en hel del kraftigt rensade sträckor. Till exempel är ca 16 % av vattendraget omgrävt och 27 % kraftigt rensat. Att rensningen är omfattande illustreras även av att den *vattennära zonen* vanligen är obetydlig. Sträckorna 8, 9 och 12 är rensade och delvis invallade. På dessa sträckor skulle man bitvis kunna återföra stenar och block till vattendraget för att göra vattenbiotopen mer varierad och biologiskt gynnsam. Framtida rensning av vattendraget rekommenderas ej. För råd och tips om naturvård vid vattendrag se lästips.
