3. Fördjupad arkeologisk utredning

I detta kapitel redogörs mer ingående för pilotprojektets arbete och resultat i samband med den fördjupade arkeologiska utredningen inom föreslagen korridor för väg E22, delen Linderöd–Vä. Den höga detaljeringsnivån i redovisningen beror på att materialet utgör underlag för vägarbetsplanen i den fortsatta vägprocessen.

Den föreslagna vägkorridoren för delen Linderöd–Vä är närmare 22 kilometer lång med en sträckning från SSV mot ÖNÖ. Bredden varierar mellan 300 och 800 meter. På sträckan finns fyra områden där trafikplatser planeras. Dessa är Linderöd Syd respektive Nord, Tollarp samt Tings Nöbbelöv. Vidare planeras en bro över Vramsån (fig. 16).

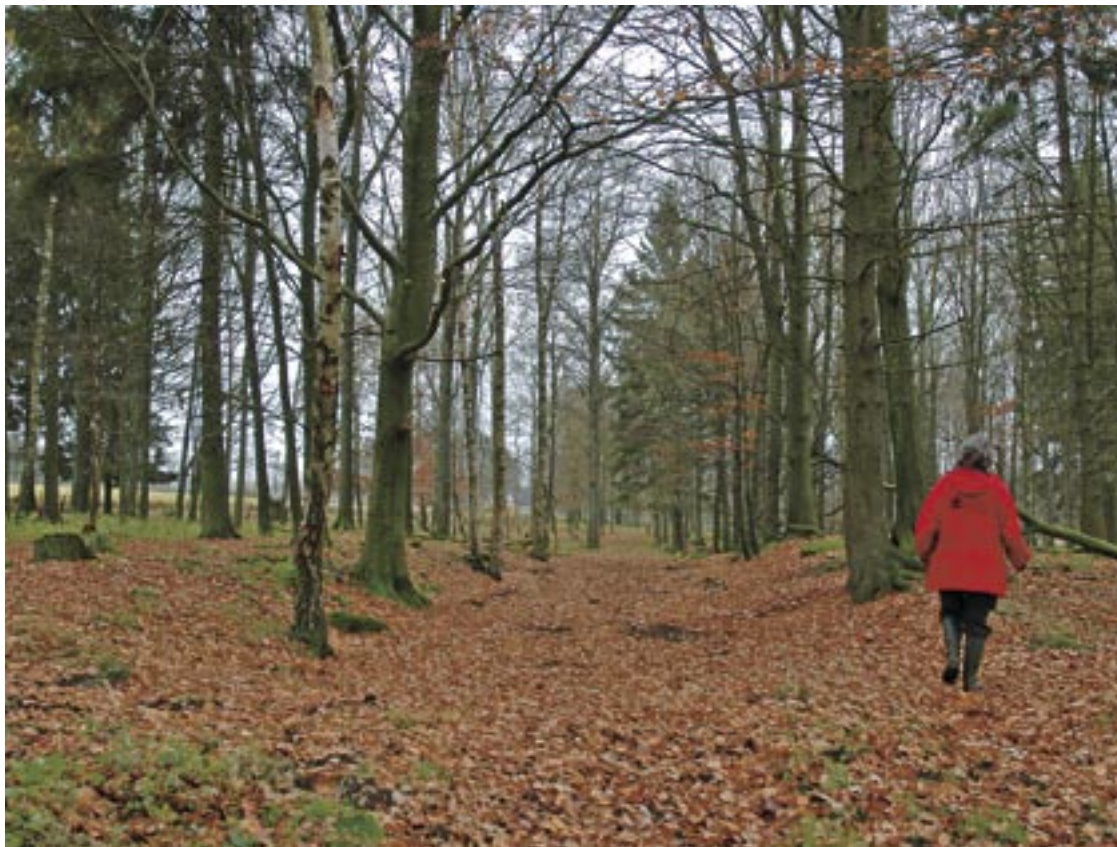
Figur 21. Del av den fossila åkermarken vid Pårup och den gamla banvallen som skär genom området. Foto: Anne Carlie.

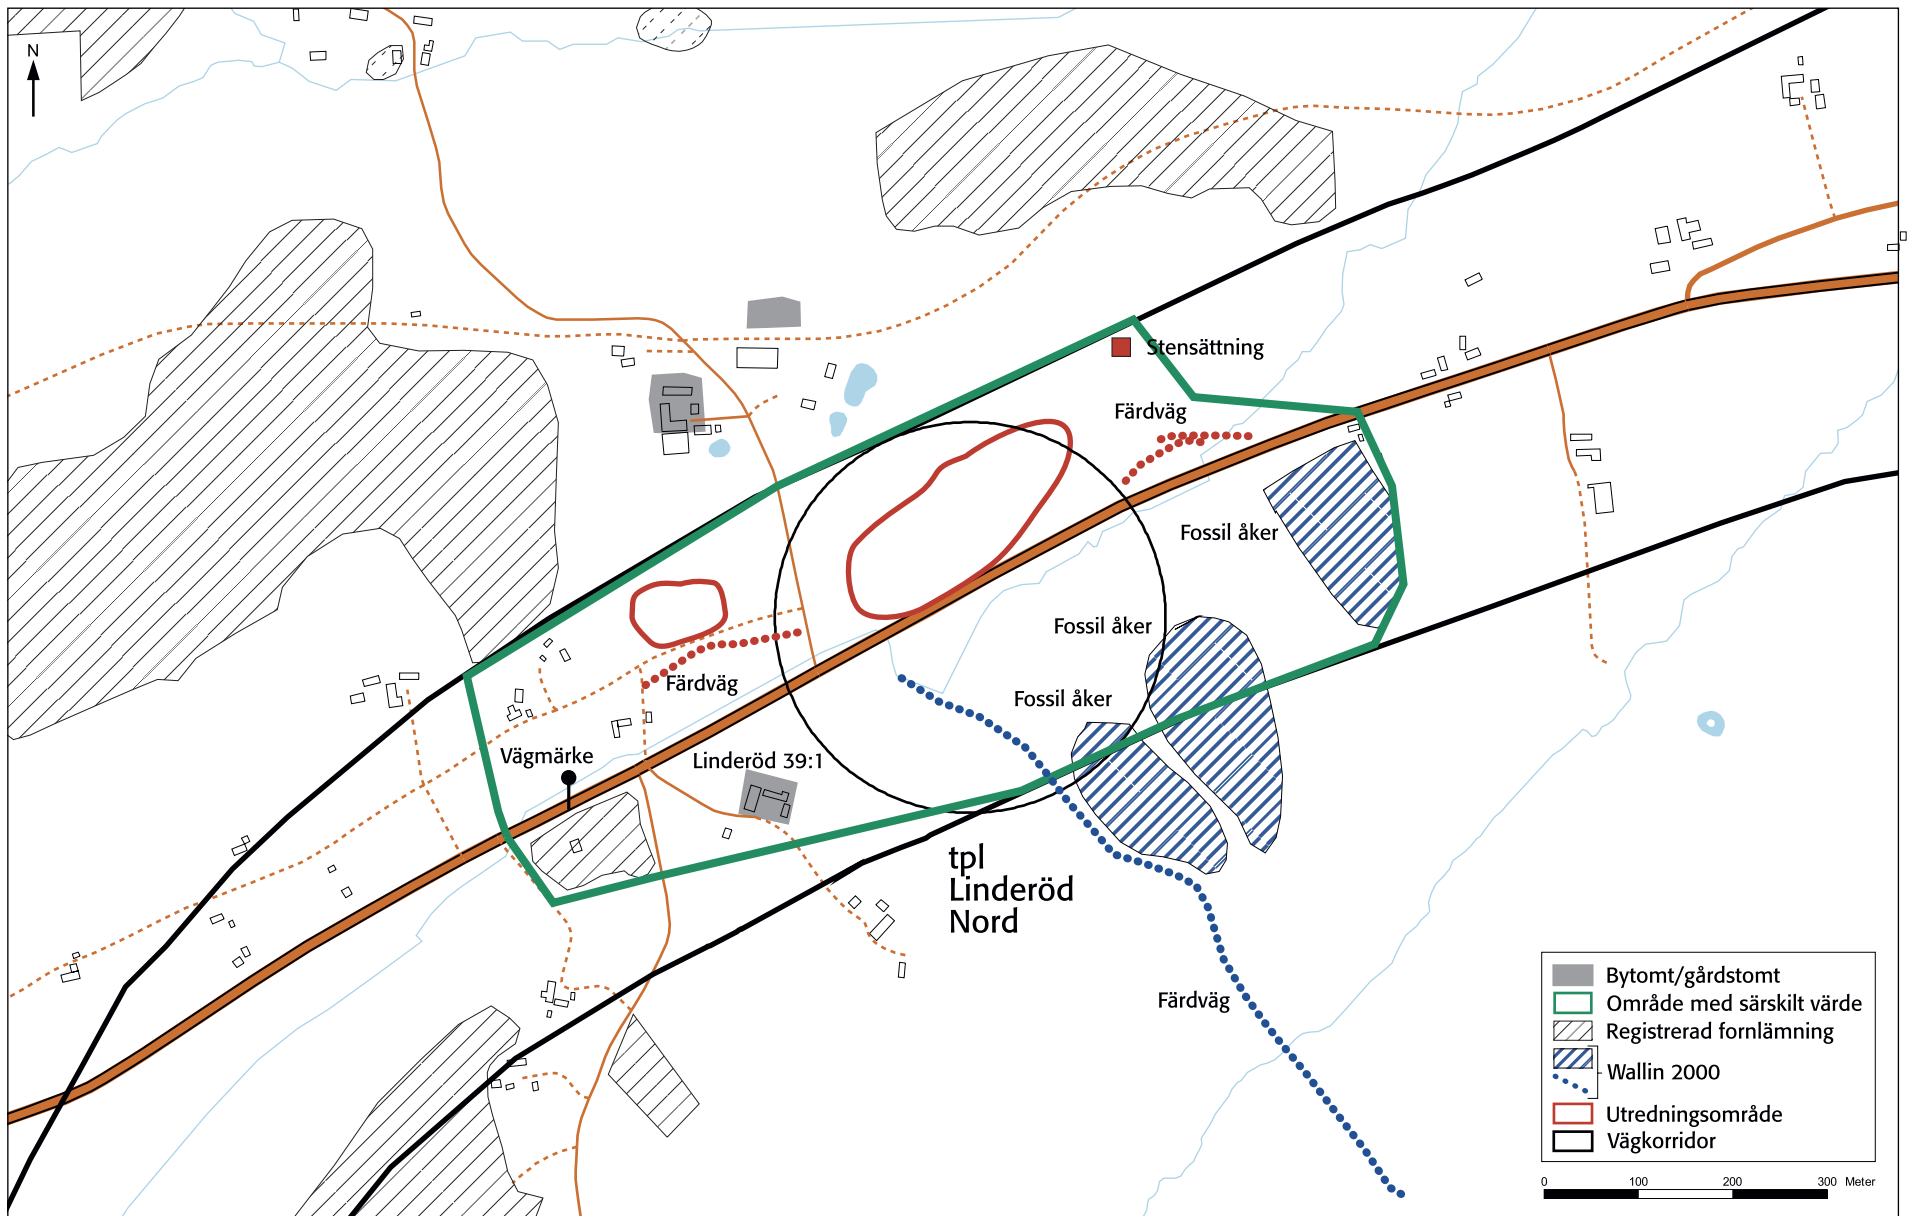
Figur 22. Det skyddsvärda området vid Tågarp/Spångarp, Linderöds socken.

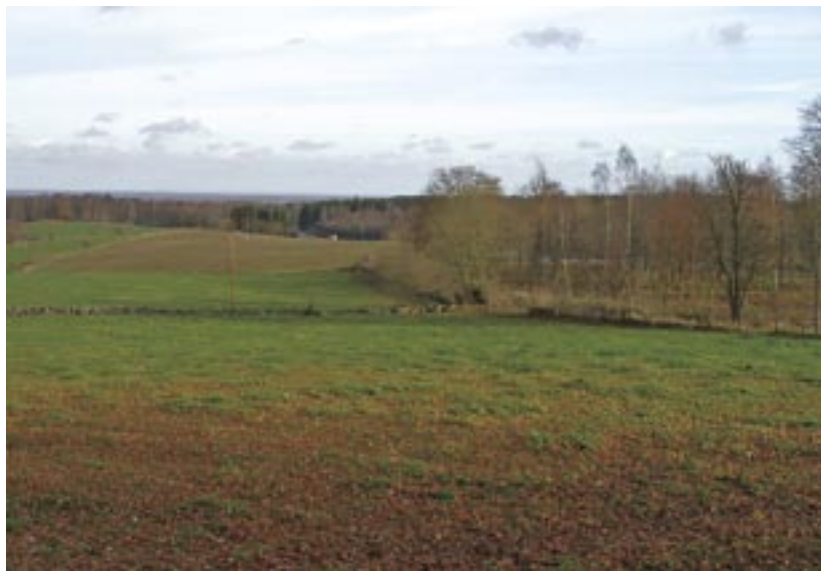
Figur 23. Vy mot norr över området vid Tågarp/Spångarp, med stensättningen (tabell 5, ID100067) i fonden. Foto: Tony Björk.

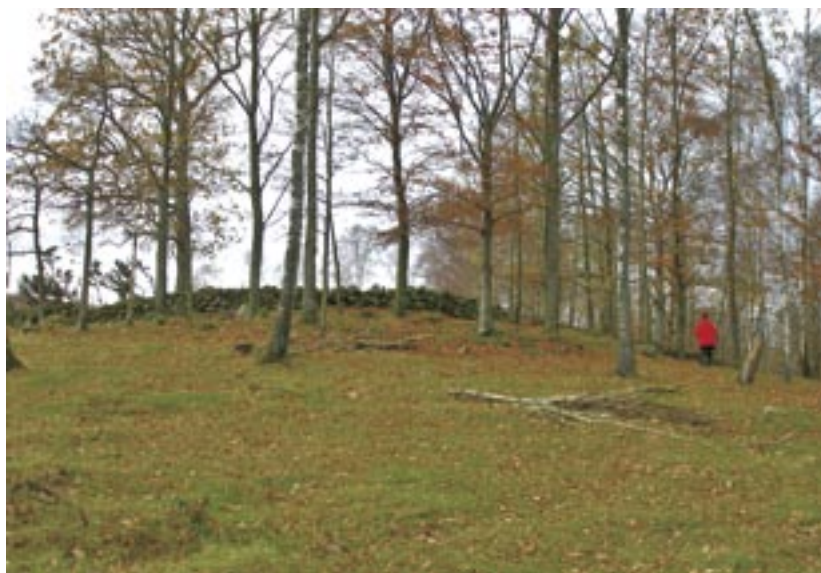
Figur 24. Den nyfunna stensättningen (tabell 5, ID100067) nordöst om Spångarp. Över graven löper en sentida gårdsgård. Foto: Tony Björk.

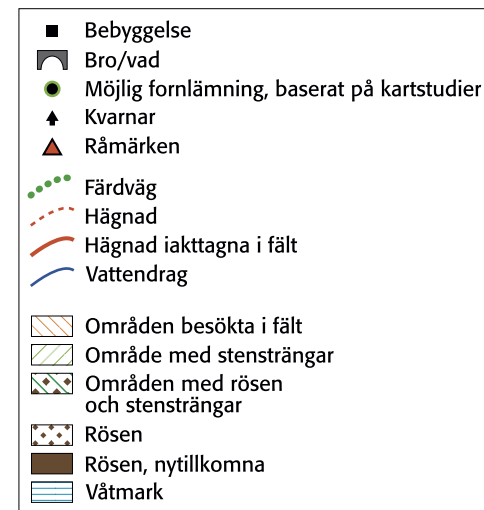
Figur 26. Delsträcka 2 Linderödsåsens nordsluttning. Kartan visar läget för objekt excerperade ur lantmäterihandlar från 1700- och 1800-talen mot bakgrund av ekonomiska kartan (häradskartan) från 1930-talet.

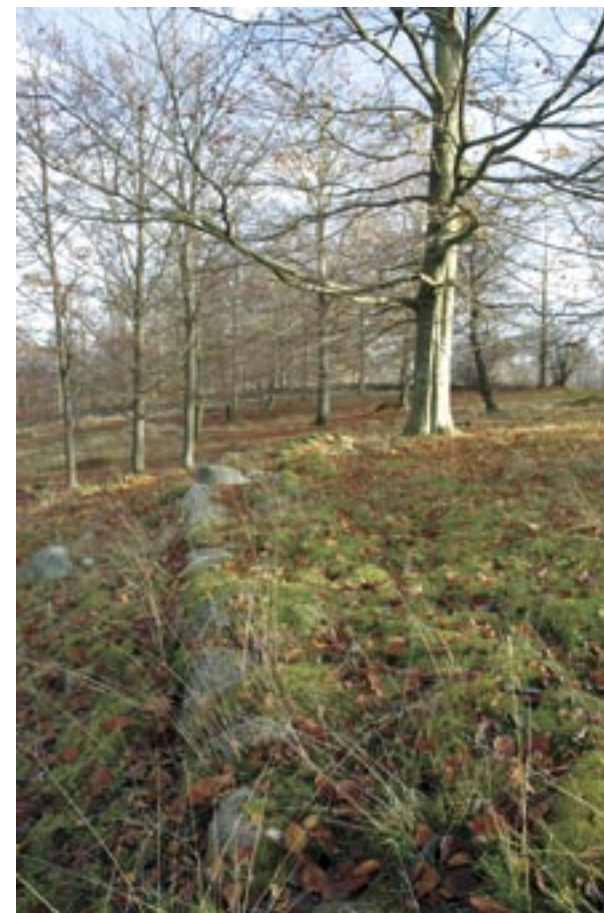
Figur 30. Stensatt terrasskant inom området med fossil åkermark (se tabell 5, ID100041) norr om gamla landsvägen. Foto: Anne Carlie.

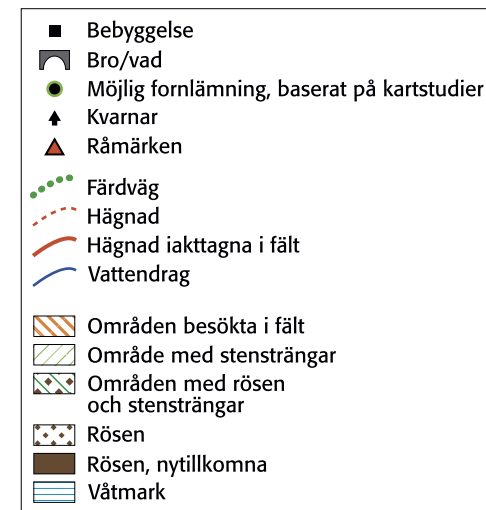
Figur 33. Delsträcka 3 Slätten nedanför Linderödsåsen. Kartan visar läget för objekt excerpterade ur lantmäterihandlar från 1700- och 1800-talen mot bakgrund av ekonomiska kartan (bäradskartan) från 1930-talet.

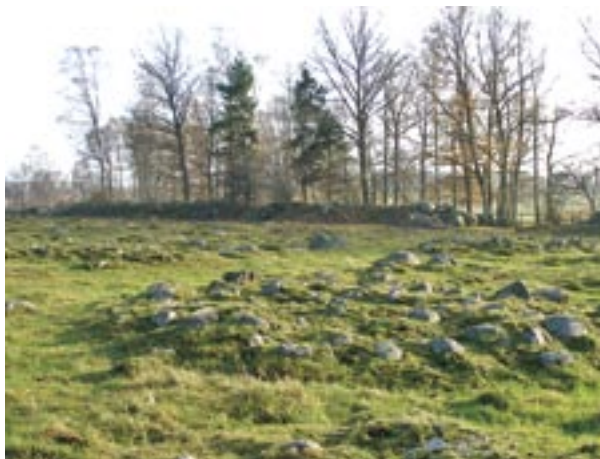
Figur 35. Del av fornlämningsmiljön norr om Skättilljunga med stensättningar och fossil åkermark (se tabell 8 RAÄ 147 och ID451–459 och ID461–465 i tabell 8). Bilden tagen mot sydöst. Foto: Anne Carlie.

Lämningarnas första kronologiska tyngdpunkt representeras av lokaler med gravar, fossil åkermark m.m., samt några mindre områden med fossil åkermark (tabell 8). Vid Skättilljunga upptäcktes ett tiotal stensättningar belägna inom ett tidigare registrerat område med fossil åker (RAÄ 147, V. Vram sn) och en gravhög (RAÄ 13, V. Vram sn). Stensättningarna varierar i storlek mellan 6 och 12 meter och har i flera fall en röseliknande profil (fig. 34). Det kan inte uteslutas att fler gravar finns inom området. I ett av de nyupptäckta områdena med fossil åkermark (tabell 8, ID100031) nära Tollarps trafikplats finns tre stensättningar invid en mindre sankmark. Det rumsliga sambandet mellan gravar och röjningsrösen tyder på förhistoriska odlingsaktiviteter. Ett skålgropsblock indikerar förhistoriska aktiviteter i ett område utan synliga lämningar av gravar eller fossil åker (tabell 8, ID100086). Blocket ligger isolerat i en väl stenröjd åker (numera betesmark), men utifrån erfarenhet av fornlämningstypen kan det misstänkas att det finns under mark dolda odlings- och/eller boplatslämningar i området.

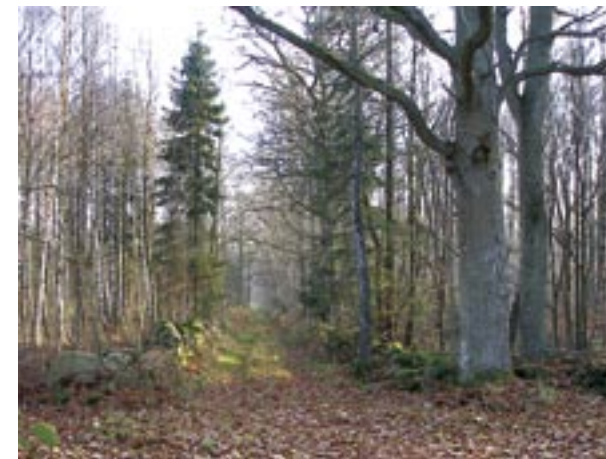
Figur 36. Äldre markväg söder om Körning (se tabell 9, ID100054). Foto Tony Björk.

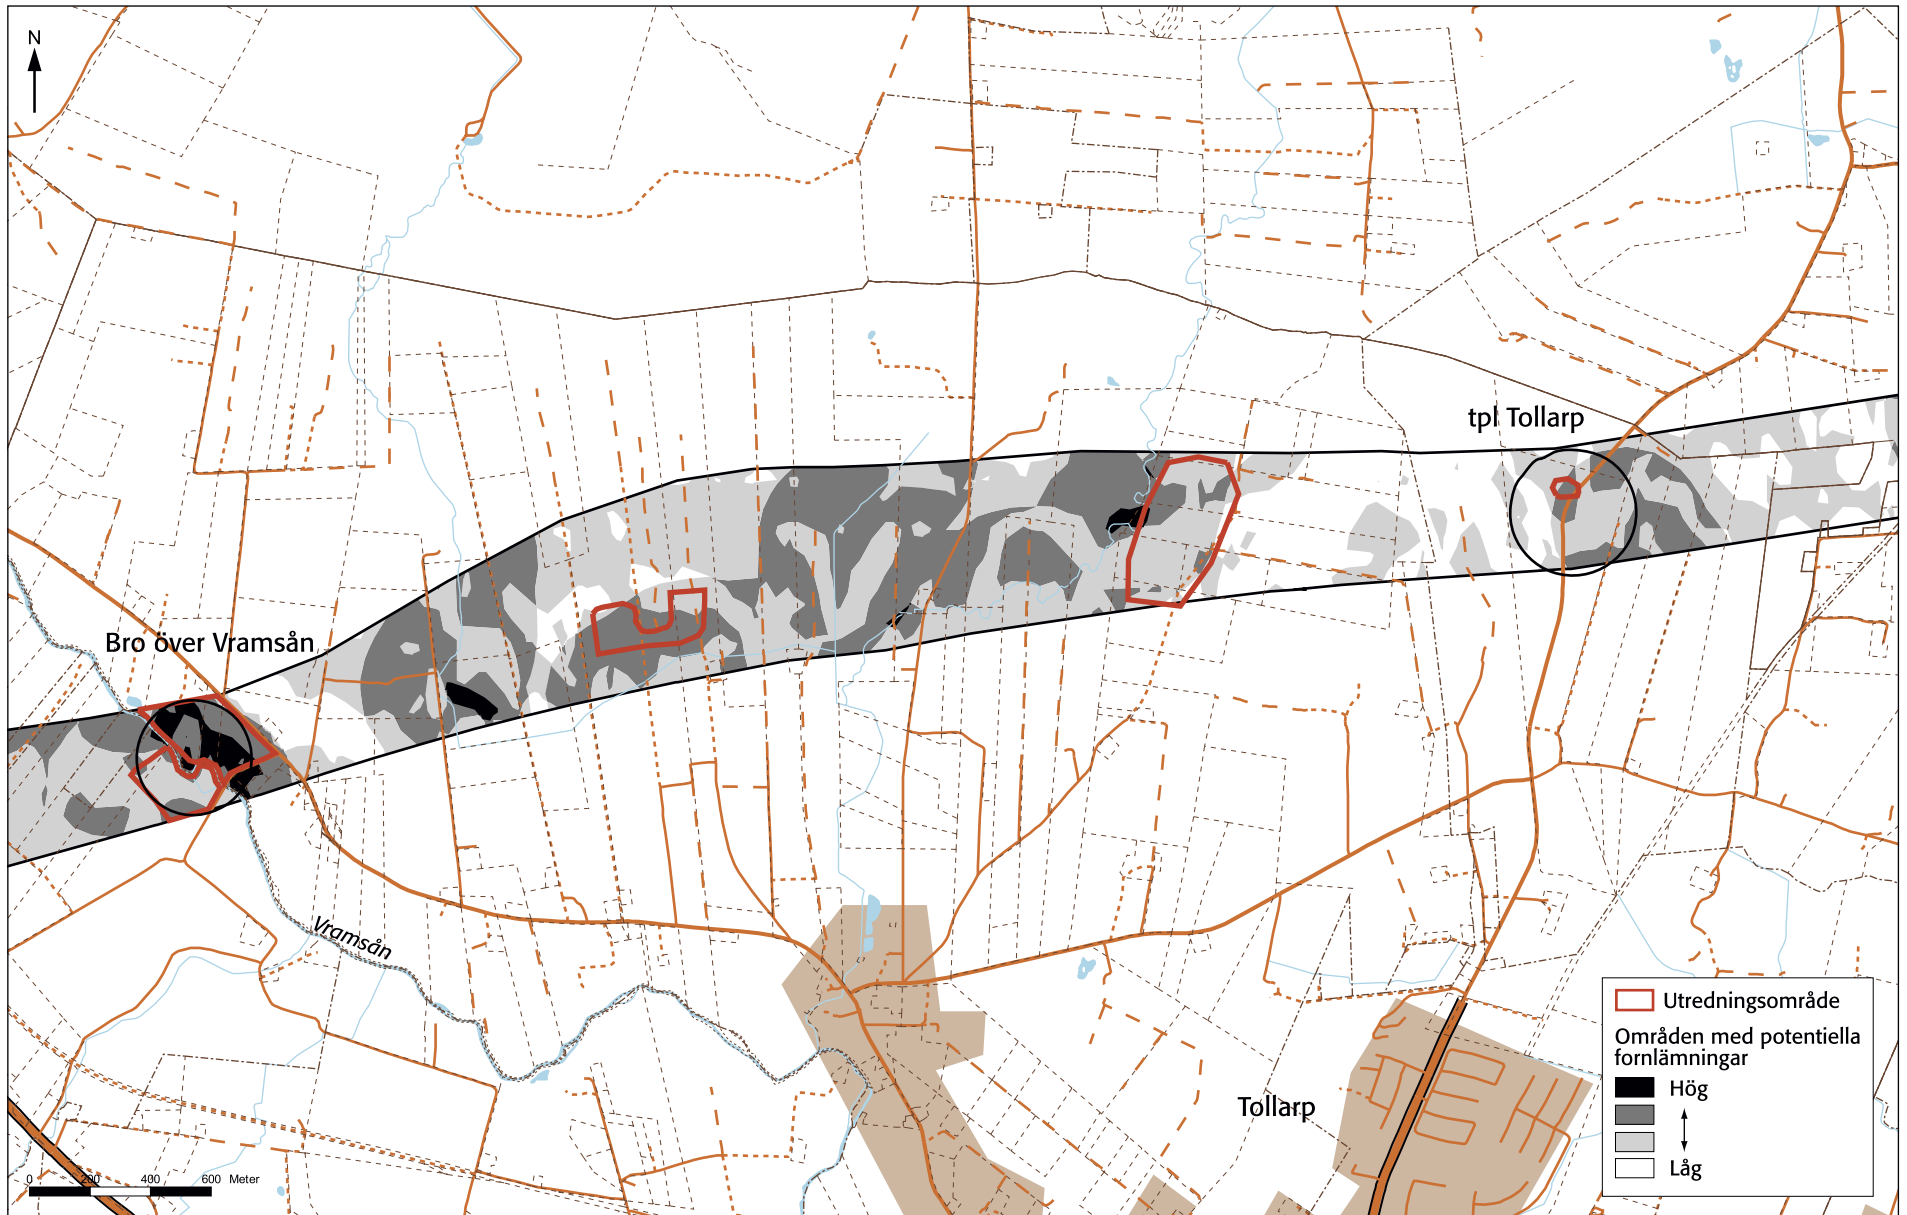
Figur 37. Delsträcka 3 Slätten nedanför Linderödsåsen. Föreslagna arkeologiska utredningsområden och områden för potentiella fornlämningar inom vägkorridoren.

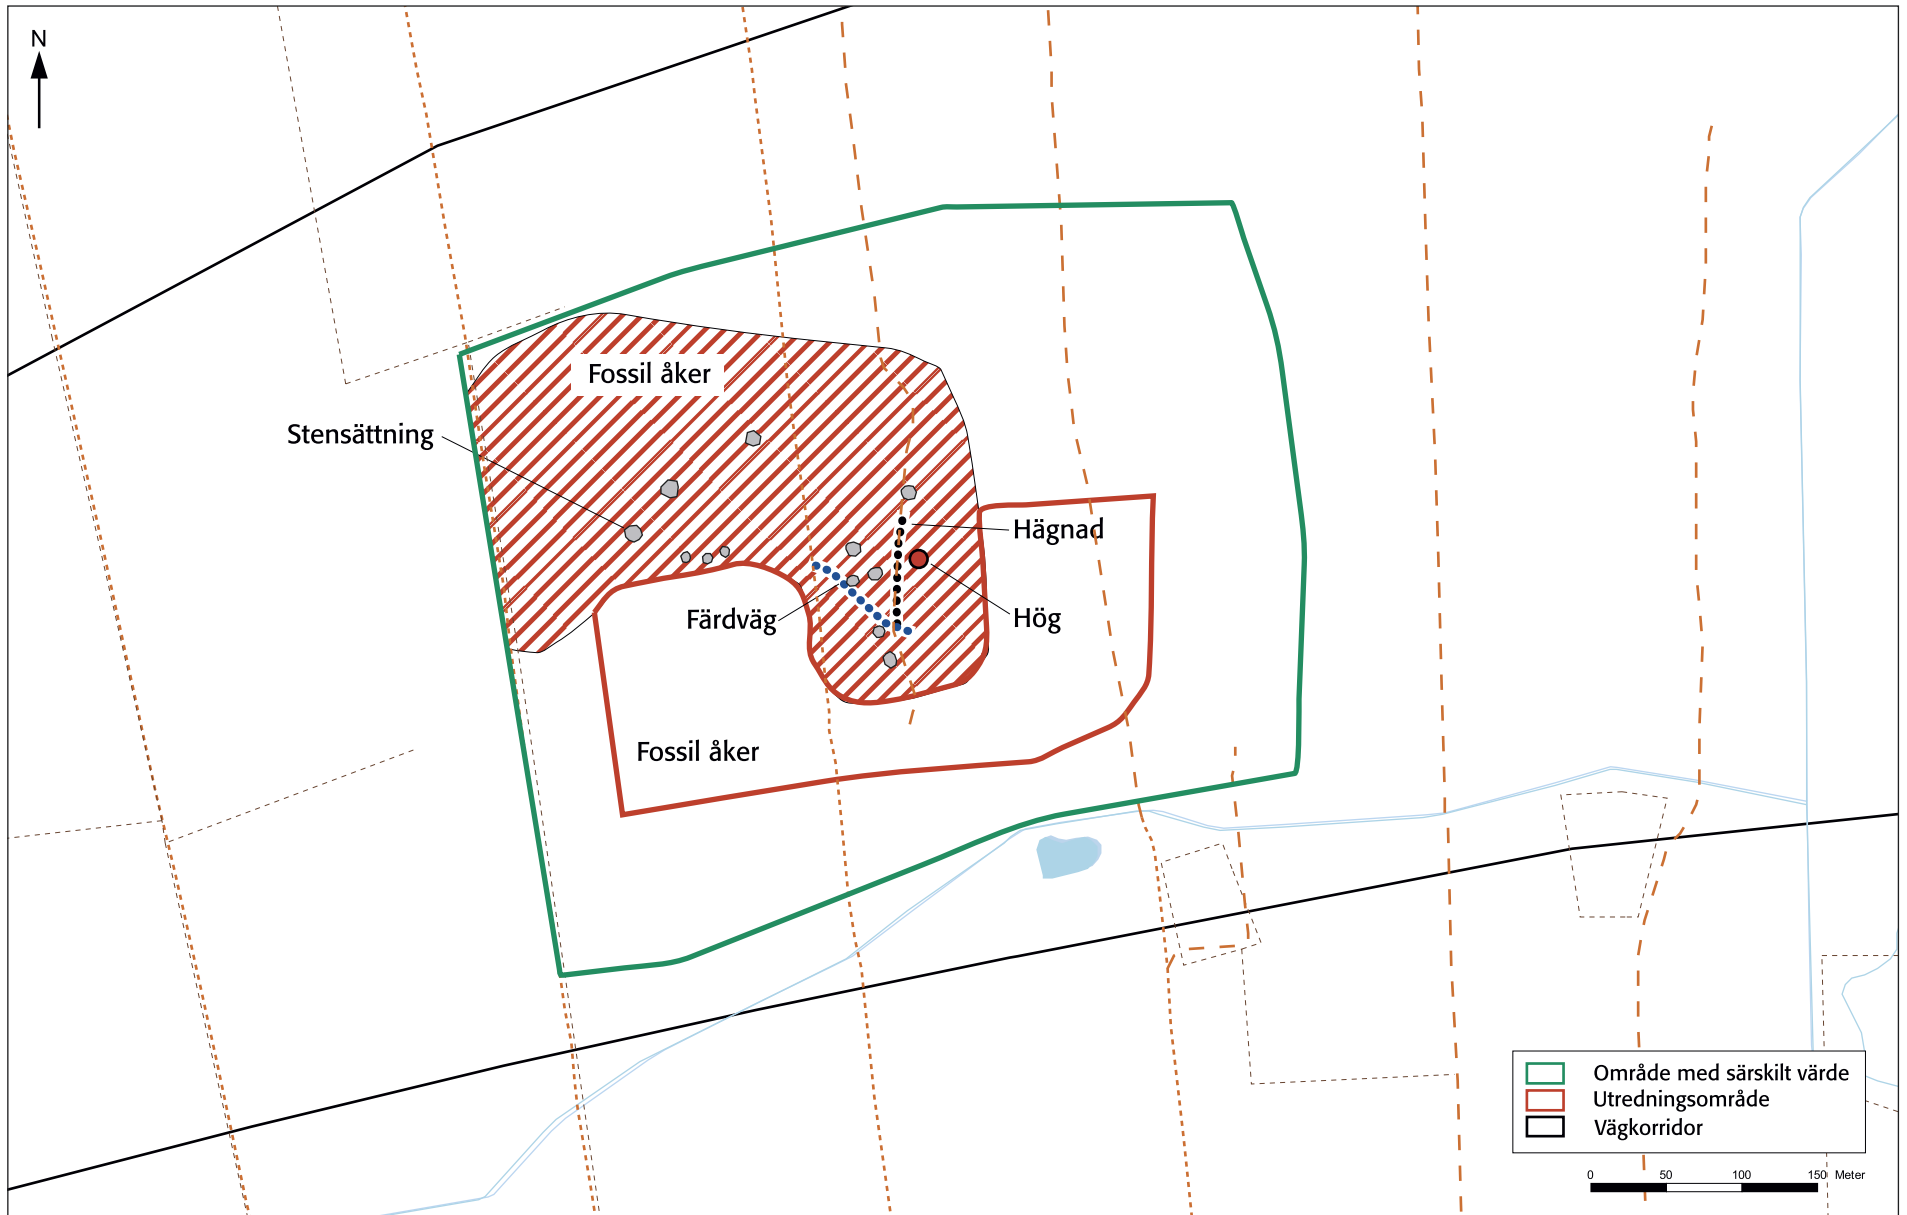
Figur 38. Den värdefulla miljön vid Skättilljunga, Västra Vrams socken.

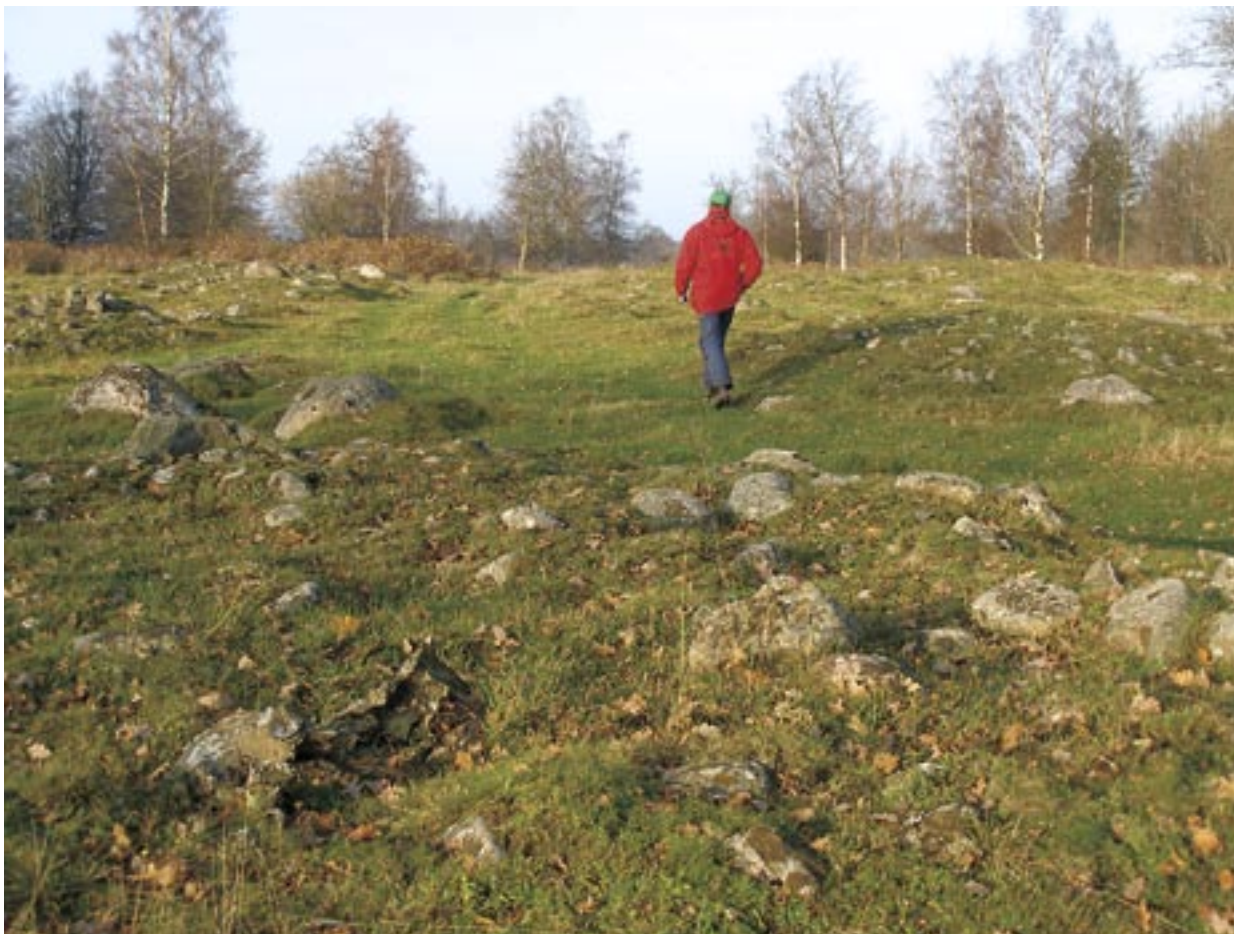
Figur 39. Den sammansatta fornlämningsmiljön norr om Skättilljunga med fossil åkermark och gravar. Genom området löper en svagt skålförmad hålväg. Foto: Anne Carlie.

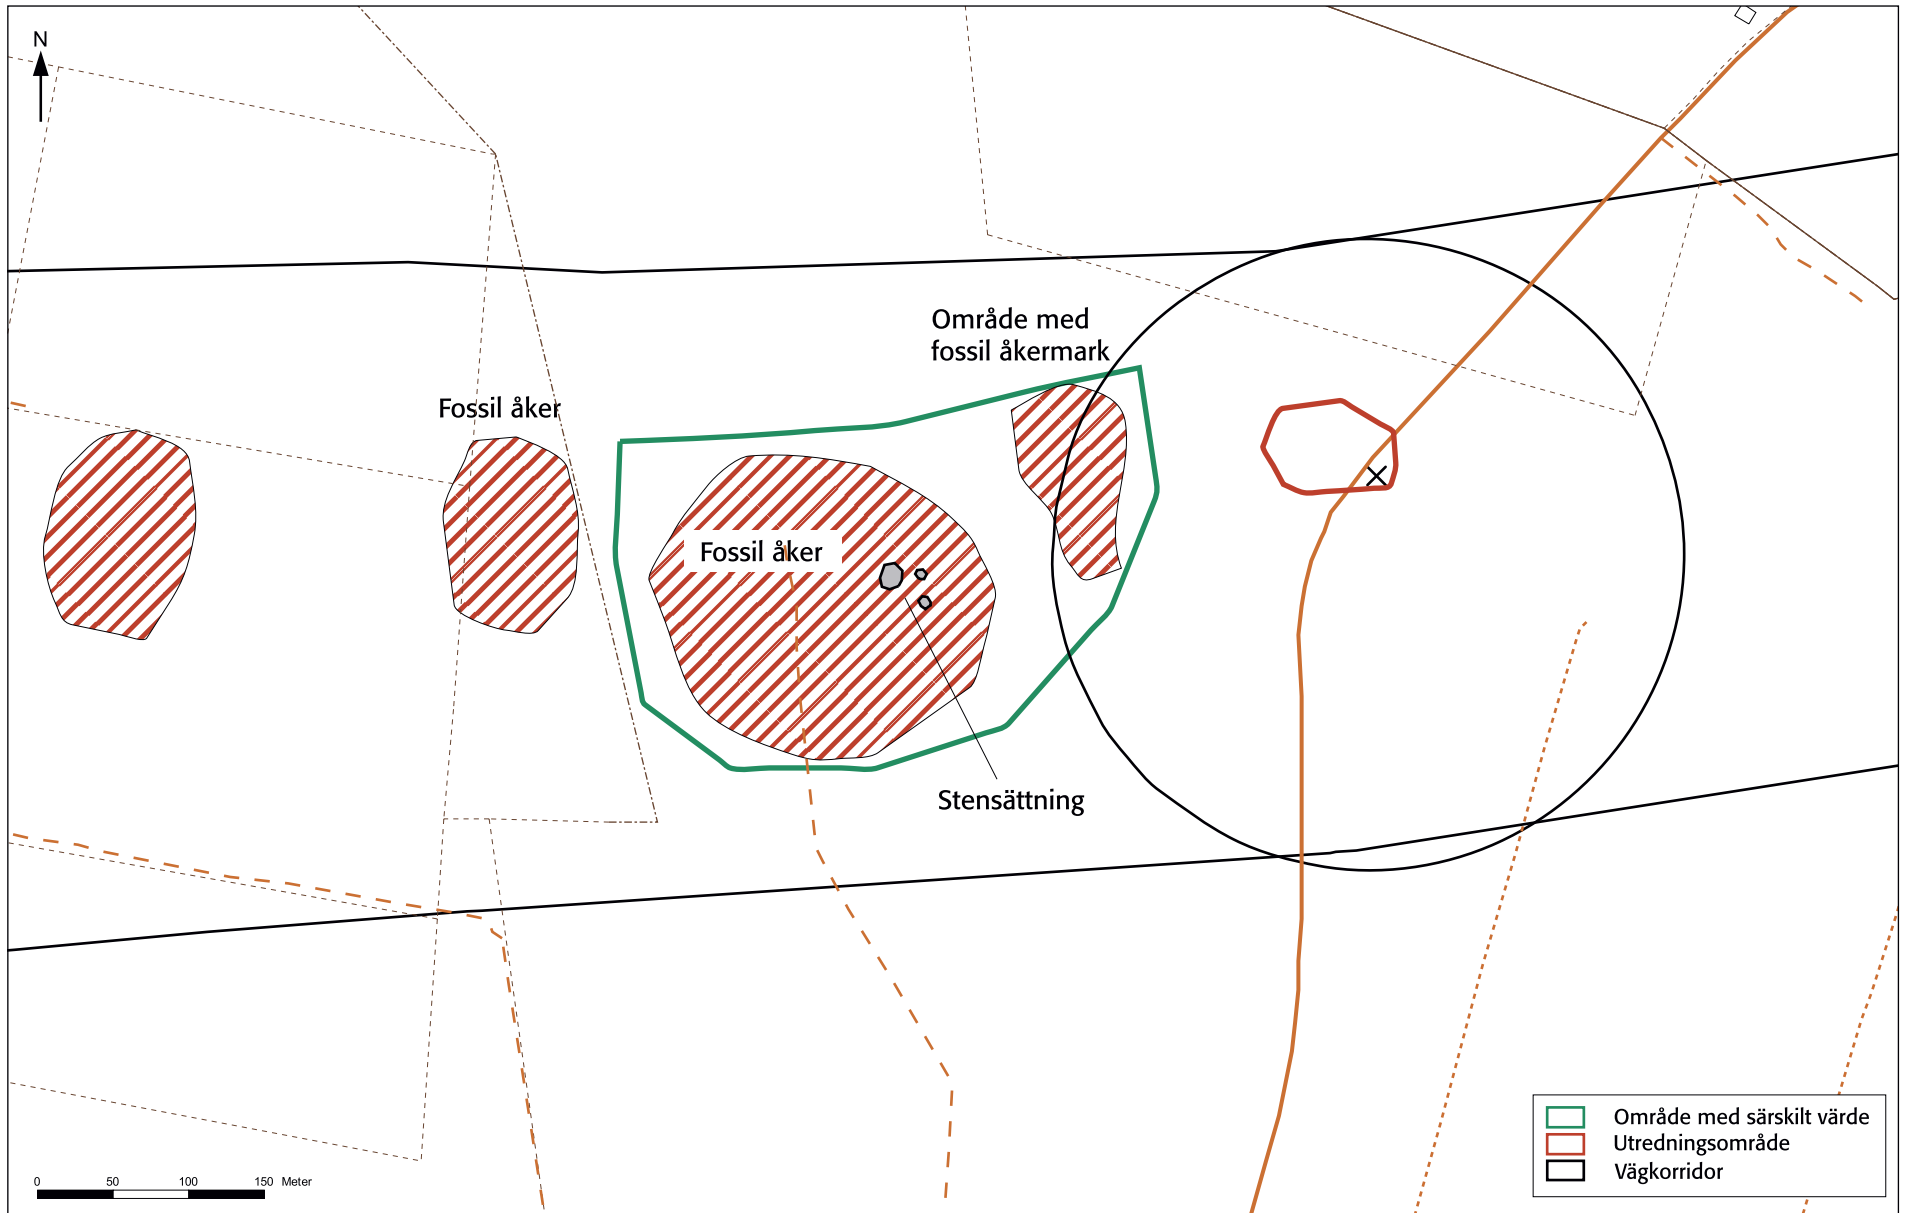
Figur 40. Den värdefulla miljön vid Tullsåkra, Västra Vrams socken.

Området ligger inom mark som före laga skiftet på 1830-talet var utmark till Tullsåkra by, strax öster om bygränsen mot Skättilljunga. Miljön består av två lokaler med fossil åkermark och tre gravar av stensättningstyp. Lämningarna har sannolikt ett stort tidsdjup. Området utgörs av hävdade betesmarker, men innefattar i öster även ett skogsbestånd med lövträd. Lämningarna ligger på ömse sidor om ett mindre bäckflöde med fuktmarker (fig. 40-41).

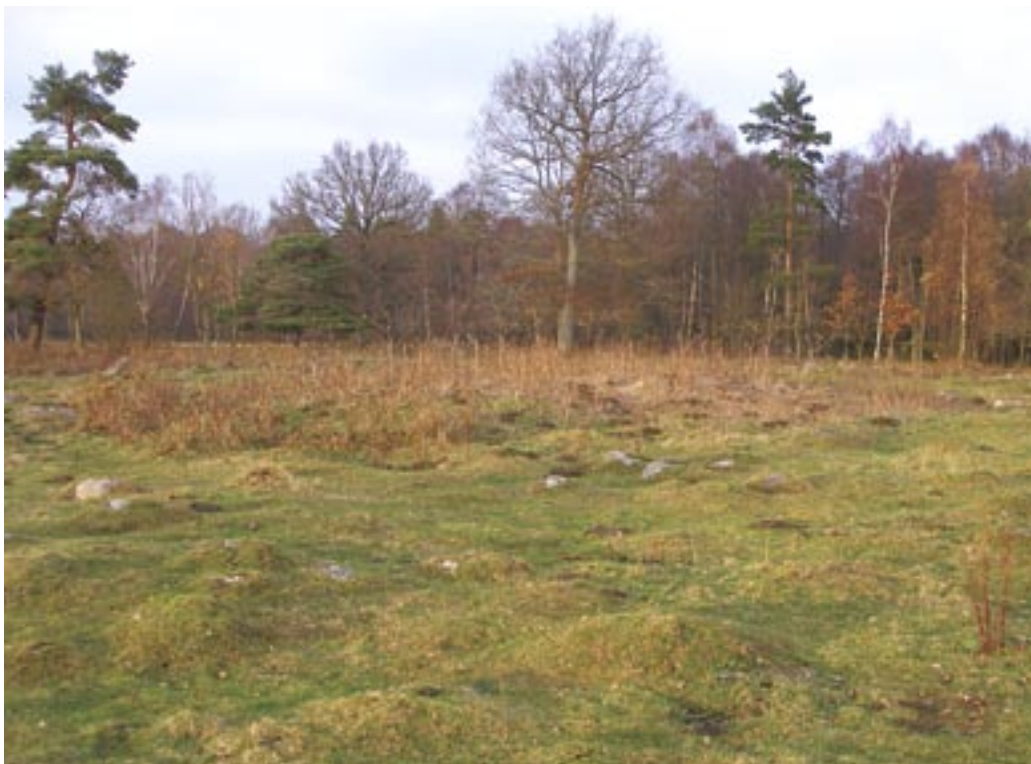
Figur 41. Den största av tre stensättningar i den skyddsvärda miljön väster om Tollarps trafikplats. Foto: Anne Carlie.

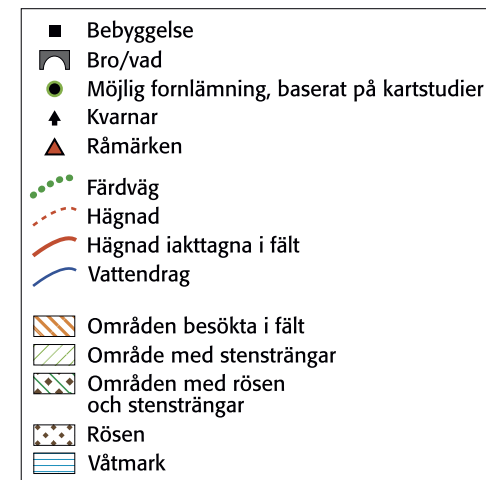
Figur 43. Delsträcka 4 Inre Kristianstadsslätten. Kartan visar läget för objekt excerpterade ur lantmäterihandlar från 1700- och 1800-talen mot bakgrund av ekonomiska kartan (häradskartan) från 1930-talet.

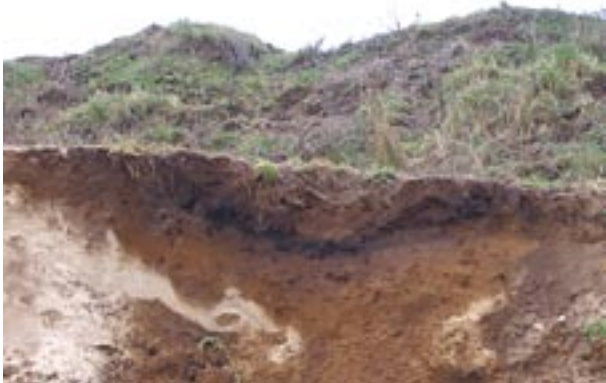
Figur 45. Härd i schaktkant av husbehovstäkt, norr om RAÄ 127, Vä socken. Foto mot söder. Foto Tony Björk.

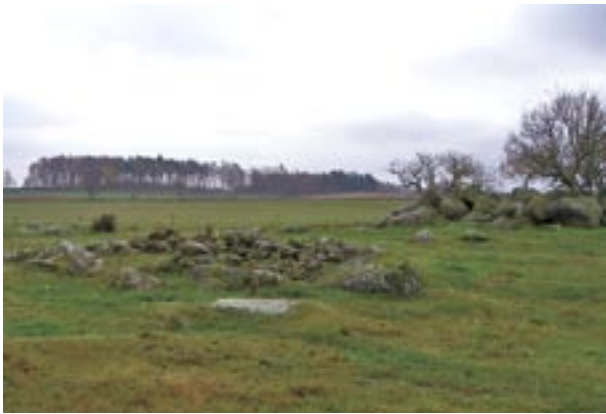
Figur 46. En av de små refugerna med blockrik betesmark i det intensivt stenröjda området väster om trafikplats Tings Nöbbelöv. På fotot syns ett par röjningsrösen av olika ålder. På lokalen finns dessutom ytterligare röjningsrösen, åkerhak och en slingrande enkelmur. Foto mot sydväst (se tabell 11, ID100019). Foto Tony Björk.

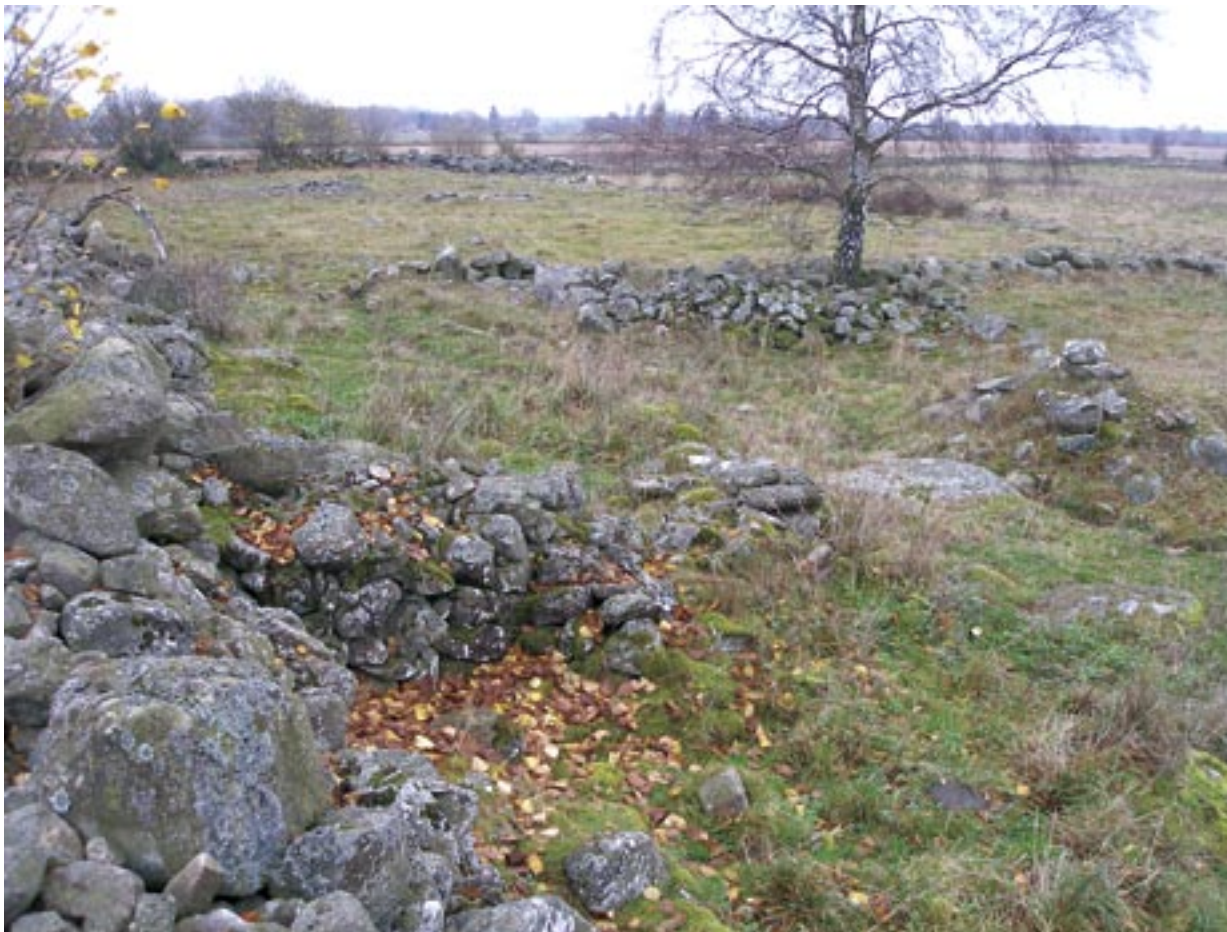
Figur 47. Torpmiljö med husgrunder, odlingsrösen, odlingslyckor och stengården, belägen i direkt anslutning till och norr om vångagräns (se tabell 12, ID100033). Foto Tony Björk.
