Biotopkartering av Hunserödsbäcken 2005

Naturvärden och behov av restaurerings- åtgärder i ett biflöde till Rönne å

Titel: Biotopkartering av Hunserödsbäcken 2005 –
Naturvärden och behov av restaureringsåtgärder i ett
biflöde till Rönne å

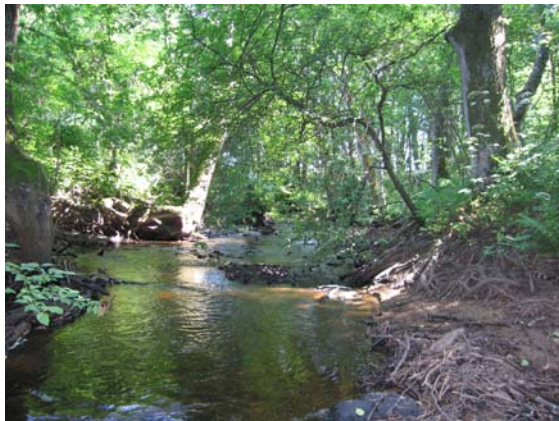
Hunserödsbäcken är på många ställen väl skuggad och igenväxningen i vattendraget är mycket låg (B-sträcka 40). Foto: Vibeke Lirås

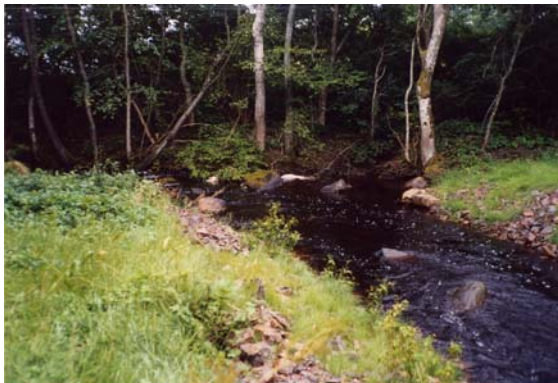
Bilden visar en skyddsvärd sträcka (A-sträcka 17). Förutsättningarna för öring är mycket bra. Vattenhastigheten är strömmande och det är gott om ståndplatser. Foto Viktor Kalén

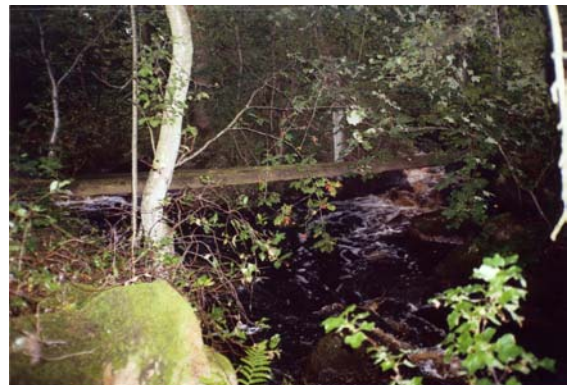
Skuggningen och tillgången på död ved i Hunsersösbäcken är i regel mycket bra. Bilden är tagen på A-sträcka 32. Foto: Viktor Kalén

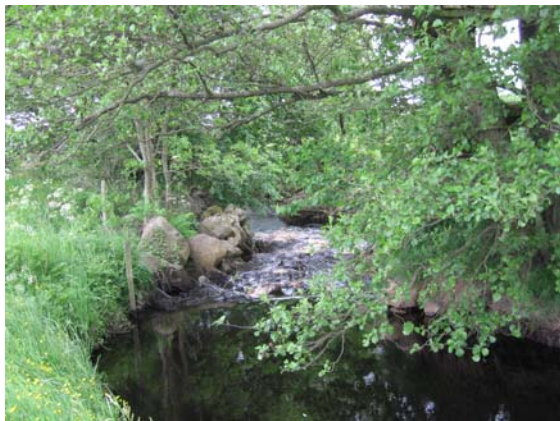
Hunserödsbäcken är på många ställen kraftigt rensad. Bilden är tagen på A-sträcka 5, till vänster om vattendraget syns block som är rensade ur vattendraget. Foto: Marie Eriksson

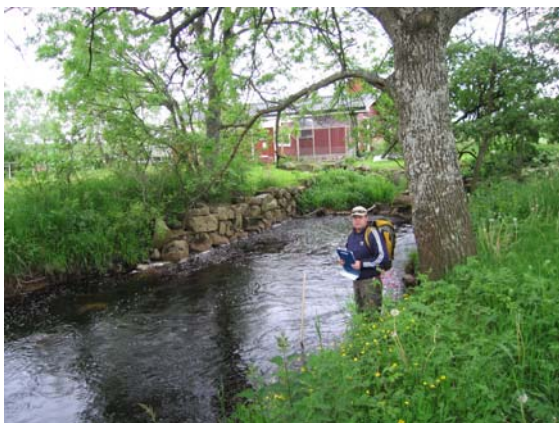
Här på A-sträcka 5 låg, enligt boende i huset, en kvarn dit bönderna med hjälp av en pråm transporterade sin säd. På bilden syns Jan Grosen. Foto Marie Eriksson

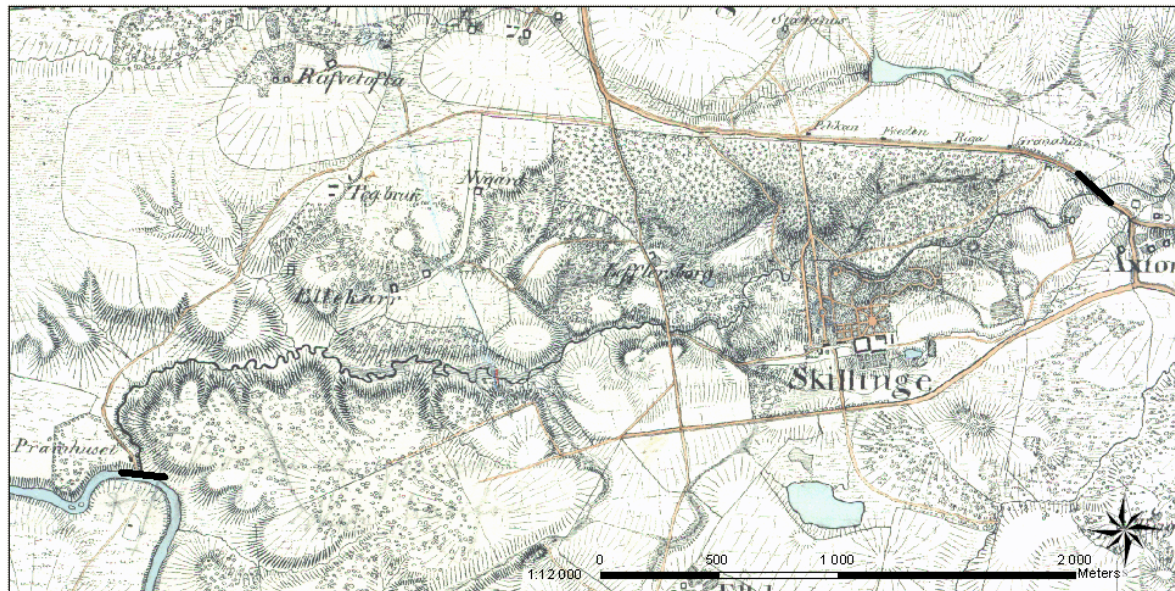
Figur 3a. Den skånska rekognoseringskartan från 1820 (originalet finns på Krigsarkivet). Den del av Hunserösbäcken som har biotopkarterats är avgränsad med svarta streck.

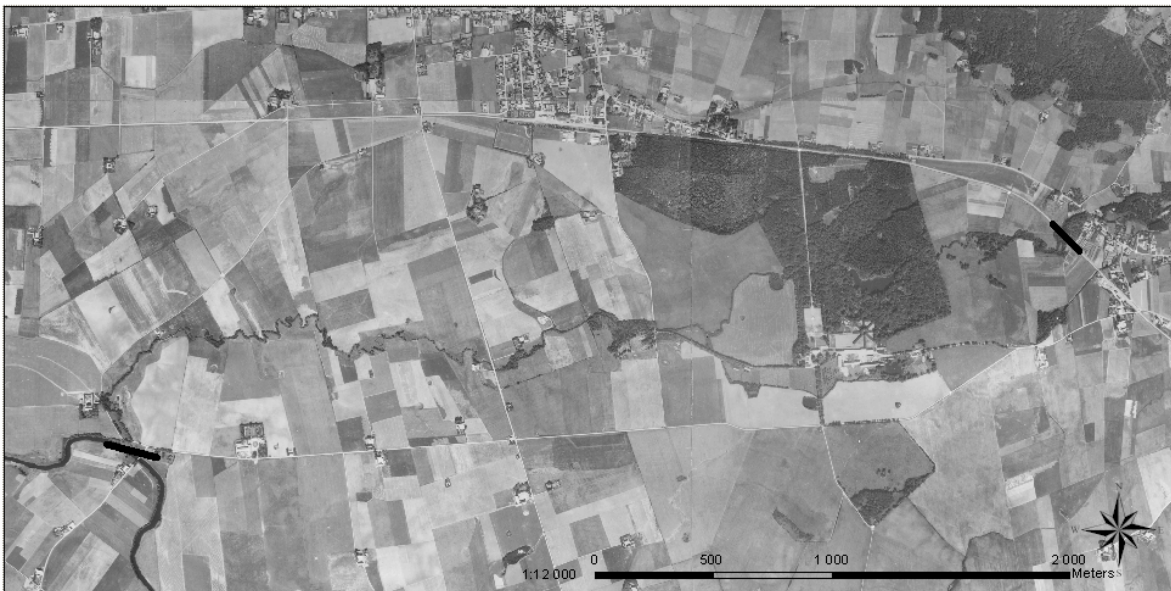
Figur 3b. Flygfoto från 1947. Den biotopkarterade delen av Hunserödsbäcken är avgränsad med svarta streck.

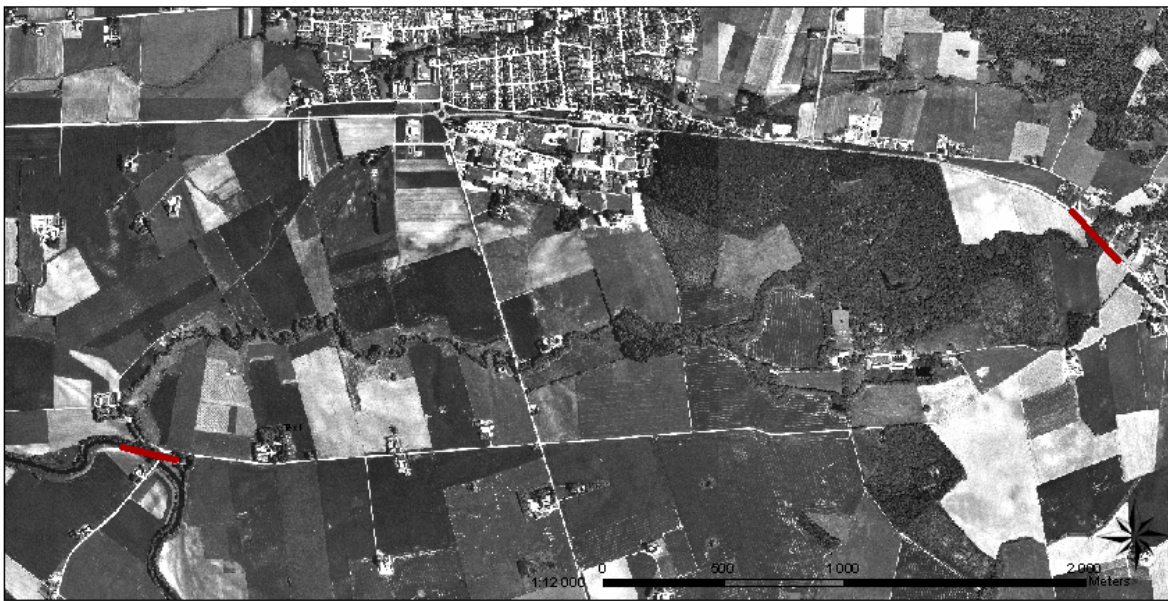
Figur 3c. Flygfoto från 2002. Den biotopkarterade delen av Hunserödsbäcken är avgränsad med röda streck.

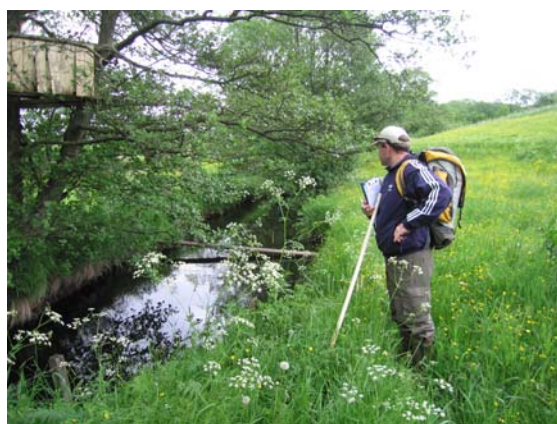
Längs den nedre delen av Hunserödsbäcken finns fina lövridåer som skuggar vattendraget och tillför död ved. Bilden är tagen på A-sträcka 6. På bilden syns Jan Grosen Foto: Marie Eriksson

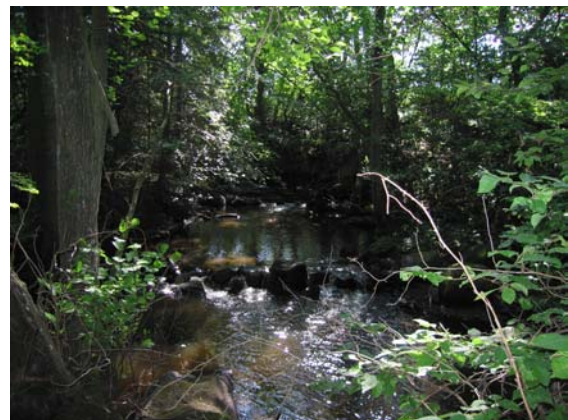
Lövträden längs med vattendraget skuggar vattendraget vilket dämpar etableringen av vattenvegetation, dessutom tillförs mycket död ved till vattendraget. A-sträcka 17 (bilaga 1). Foto: Vibeke Lirås

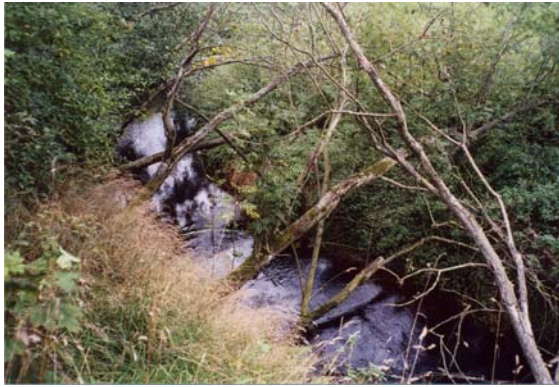
Tillgången på död ved är mycket god i Hunserödsbäcken. På bilden syns A-sträcka 3 där mycket döda trä och grenar har fått ligga kvar i och kring vattendraget. Foto: Viktor Kalén

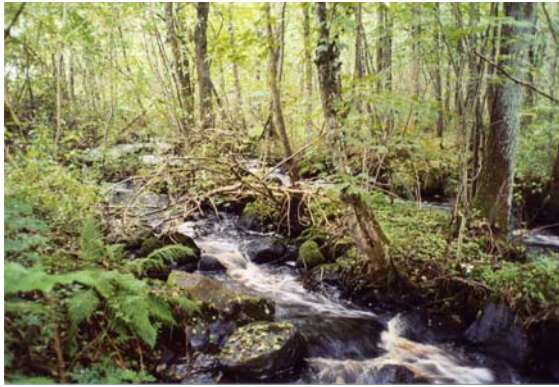
A-sträcka 21 är en mycket bra öringbiotop, vattnet är strömmande och det är gott om ståndplatser. Foto: Viktor Kalén

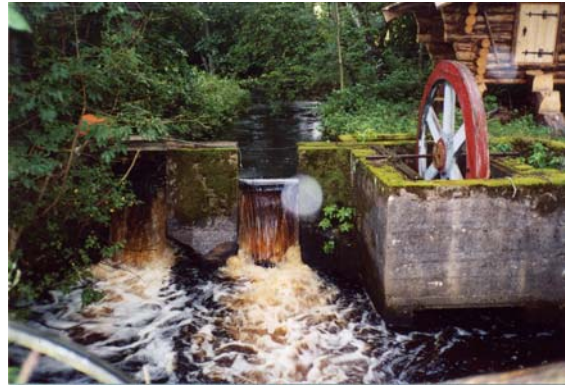
Fallhöjden i Hunserödsbäcken är 105 m. Inga naturliga vandringshinder (Vh) noterades vid karteringen. Däremot finns det två artificiella hinder. Vh 1 (bilaga 6) noterades på A-sträcka 17 och bestod av ett 4 m långt utskov från en gammal kvarn. Hindret består av två planksätter med en fallhöjd på 0,4 resp. 1 m. Hindret har bedömts som definitivt för öring men det finns en sidofåra som är bedömd som partiell och hindret kan således passeras vid högvattenföring. För mört är Vh 1 klassat som definitivt.

Vh 1 på A-sträcka 17. Hindret utgörs av en gammal kvarn och är bedömt som definitivt. Dock finns en sidofåra (syns ej i bild) som är bedömd som partiell. När bilden togs (2006) var vattenståndet relativt högt (jämför med bild på sid 25) och var förmodligen passerbart för öring när fotot togs. Foto: Viktor Kalén

Åtgärder för vandringshinder: För att underlätta passagen på Vh 1 (A-sträcka 17) behöver planksätterna utvidgas samtidigt som mer vatten styrs över i den vänstra fåran.

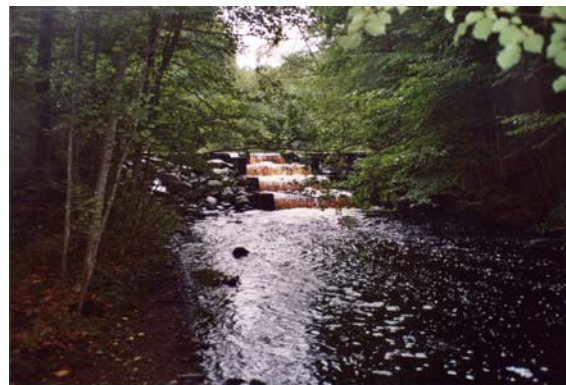
Vh 2 (bilaga 6) noterades på A-sträcka 25 och är en fördämning som är 28 m lång med en total fallhöjd på 2 m. Idag används fördämningen till damm. Vandringshindret har bedömts som definitivt för både öring och mört. Det finns en fiskväg förbi hindret där utformningen av stegen är något för höga (45 cm) vilket gör att stationär öring har svårt att passera.

Vh 2 på A-sträcka 25. Dämet är definitivt för stationär öring. Havsöring kan dock passera vid högvatten. Foto: Viktor Kalén

För att underlätta passagen vid Vh 2 (A-sträcka 25) bör stegen upp till dammen, som idag är 0,45 m höga, minskas till under 0,30 m. Fiskvägen jämte vandringshindret som idag endast är godkänd för havsöring bör byggas om så att även stationär öring och andra arter kan passera.

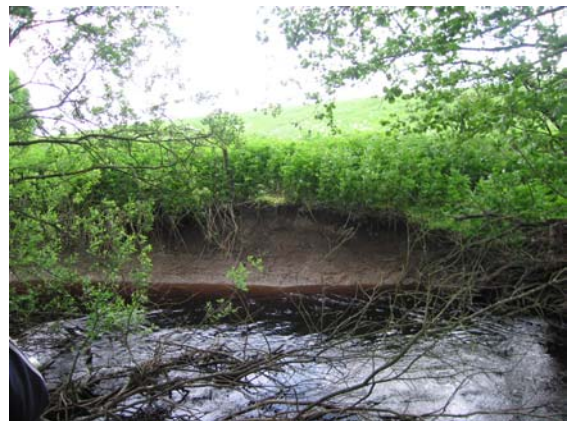
- På A-sträcka 4 finns en liten nipa registrerad.
- På A-sträcka 7 finns en stor nipa med bohål som var ca 60 m lång och 1 m hög.
- På A-sträcka 8 finns en 40 m lång nipa med bohål.
- På A-sträcka 11 finns en 20 m lång och 2,5 m hög nipa och dessutom flera smånipor.
- På A-sträcka 14 finns flera nipor och en brink.

Nipa/skredärr på A-sträcka 7. Vattendraget har eroderat på strandkanten och vilket ger mycket speciella biologiska förutsättningar. Foto: Marie Eriksson

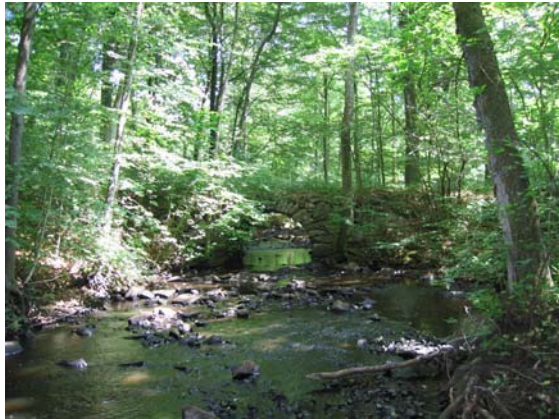
Lövskogen kring Skillinge och en fin gammal stenbro. Vattendraget är väl skuggat vilket hindrar vattenväxter från att etablera sig. Bilden är tagen på A-sträcka 25 strax innan dammen vid Skillinge. Foto: Vibeke Lirås/Jan Grosen

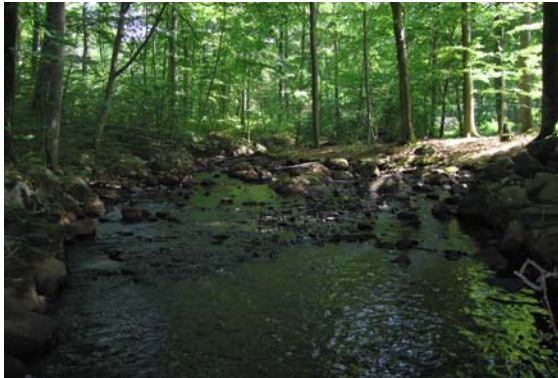
A-sträcka 40 är en mycket fin blocksträcka med bra skuggning. Dock utgörs närmiljön av produktionsskog där skyddszon saknas helt. Vid framtida skogsarbeten och avverkningar bör en remsa skog lämnas närmast vattendraget.
Foto: Vibeke Lirås

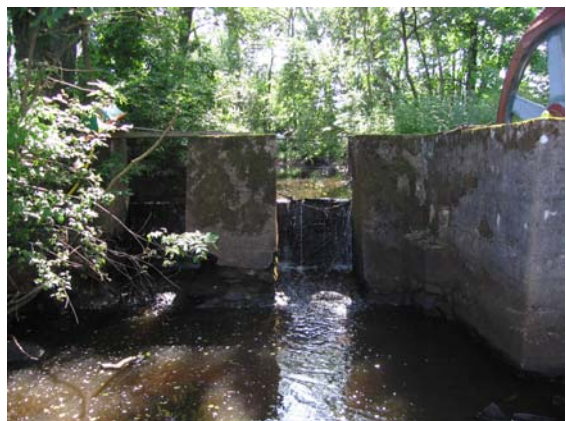
Vandringshinder 1 på A-sträcka 17 som utgörs av en gammal kvarn. Vid fotograferingstillfället var det lågvattenflöde och öring kunde förmodligen inte passera vid tillfället. Jämför bild på sid 20.
Foto Vibeke Lirås/Jan Grosen

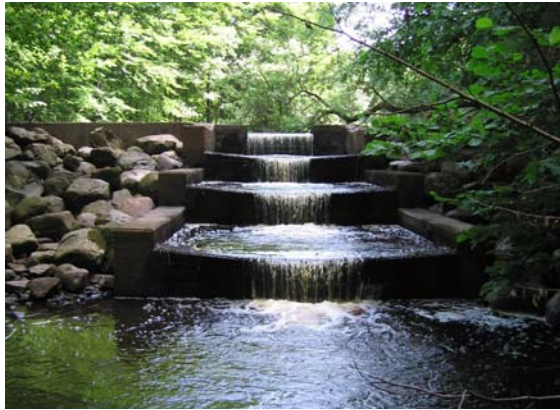
Vandringshinder 2 på A-sträcka 25 (Bilaga 1 och 2). Hindret är bedömt som partiellt, vid fotograferingstillfället var flödet lågt och hindret förmodligen inte passerbart. Foto Vibeke Lirås/Jan Grosen.

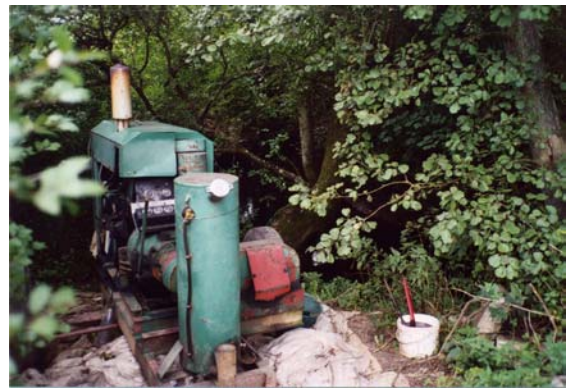
sträckorna 14 och 17 finns två vattenuttag som drivs med hjälp av traktorer (se bild nedan). Dessa läcker olja/diesel och utgör fula inslag i den annars mycket vackra naturen. För dessa 4 vattenuttag, men också för övriga eventuella vattenuttag längre uppströms den biotopkarterade sträckan, bör det undersökas om det finns tillstånd. Om så inte är fallet ska vattenuttagen avlägsnas.

Vattenuttag med hjälp av traktor på A-sträcka 14. Det är mycket skräp runtomkring och det luktar diesel/bensin, ett fult inslag i den annars mycket vackra naturen. Foto: Viktor Kalén
