Biotopkartering av Saxån 2005

Naturvärden och behov av restaurerings- åtgärder i Saxåns huvudfåra

LÄNSSTYRELSEN
I SKÅNE LÄN

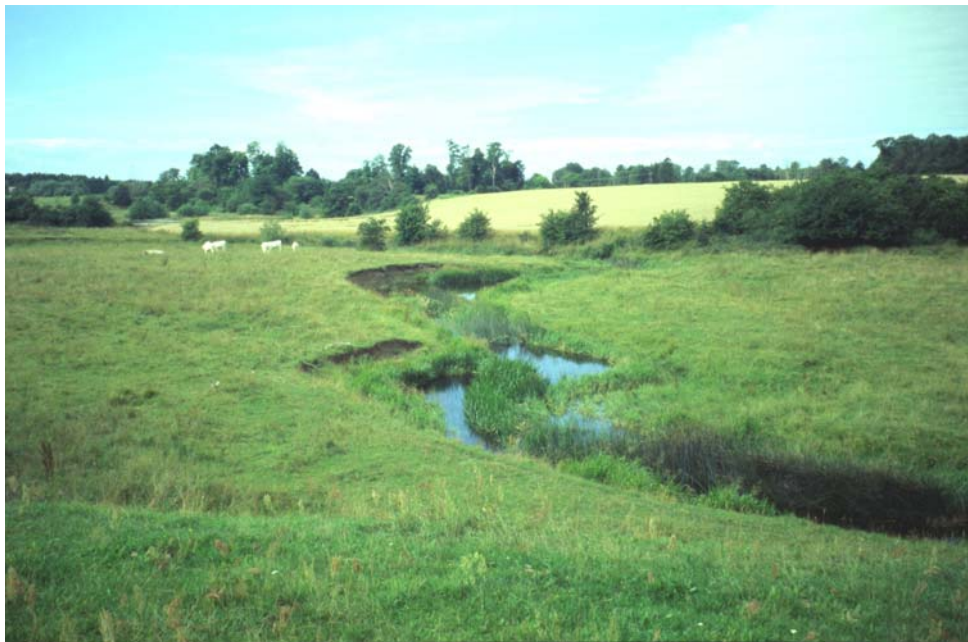
Naturlig del av Saxån som ej är rätad utan ringlar fram vackert i landskapet. Dålig skuggning gör att ån växer igen på de ställen där korna inte betar (A-sträcka 29). Foto Samuel Hylander

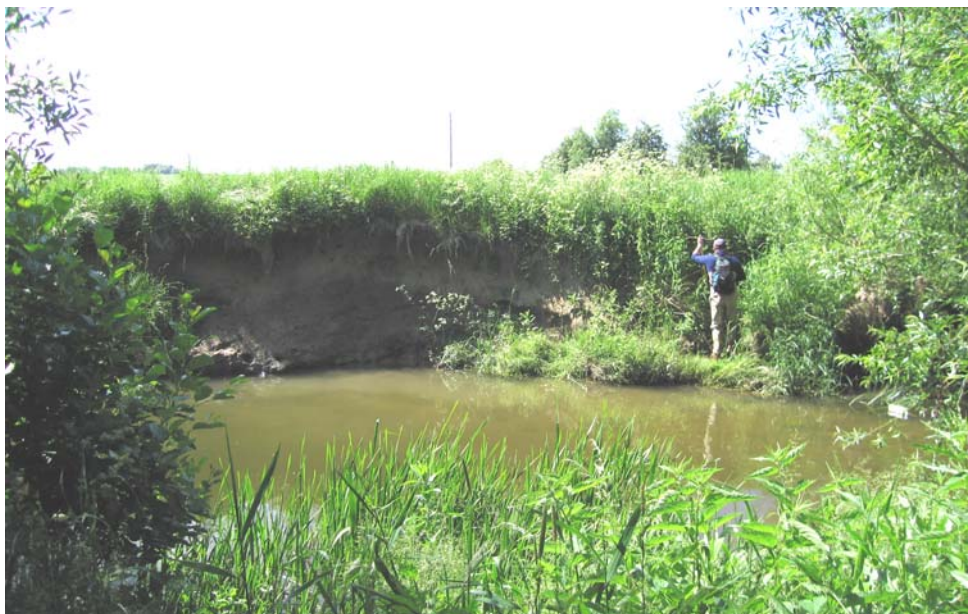
Skredärr med bohål på A-sträcka 46. Vattendraget har eroderat strandkanten och blottat finkornigt material. Foto: Vibeke Lirås

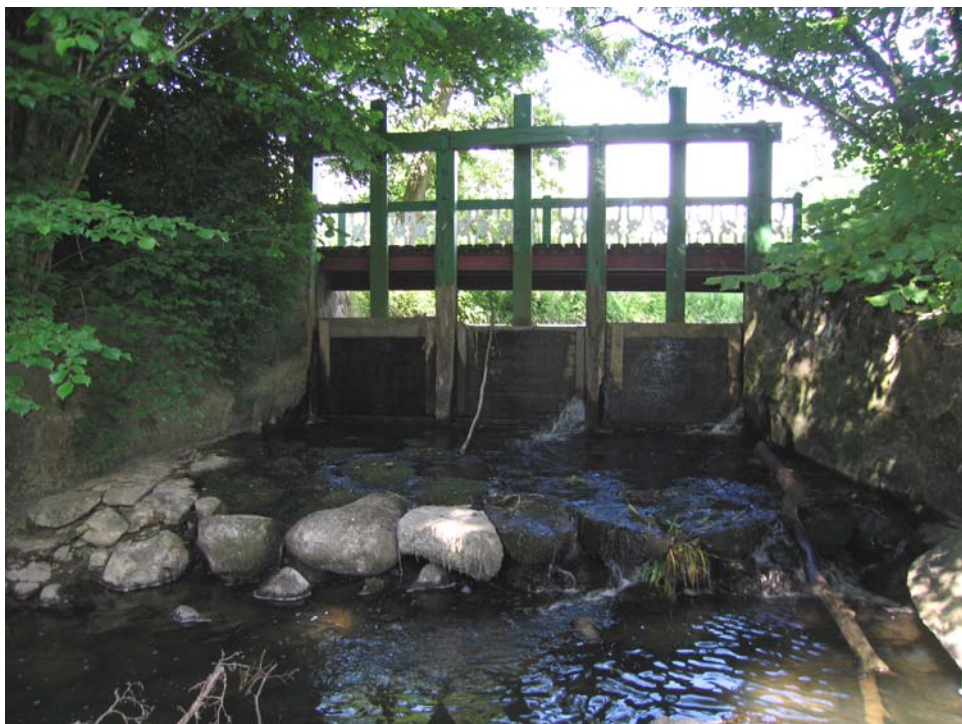
Vandringshinder 7. Utskov från Trollenäs slottedamm. Foto Jan Grosen

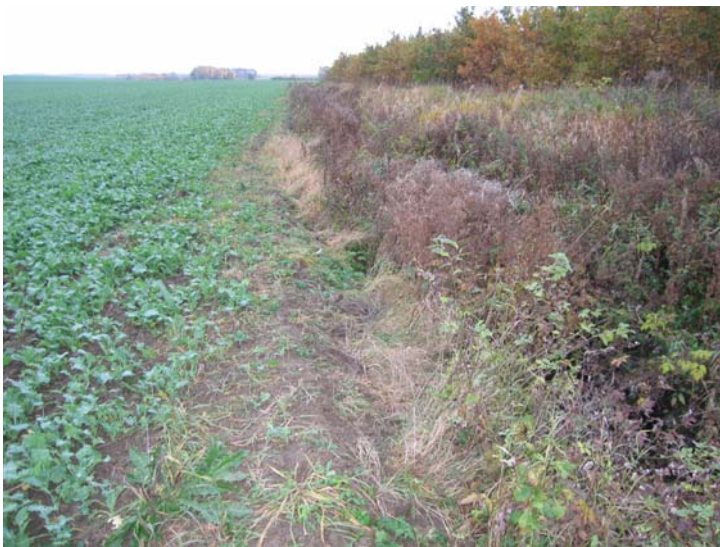
Total avsaknad av skyddszon på A-sträcka 170. Åkern är plöjd så nära kanten att delar av fåran har rasat ner i Saxån. Dålig beskuggning gör att vattendraget växer igen. Foto: Marie Eriksson

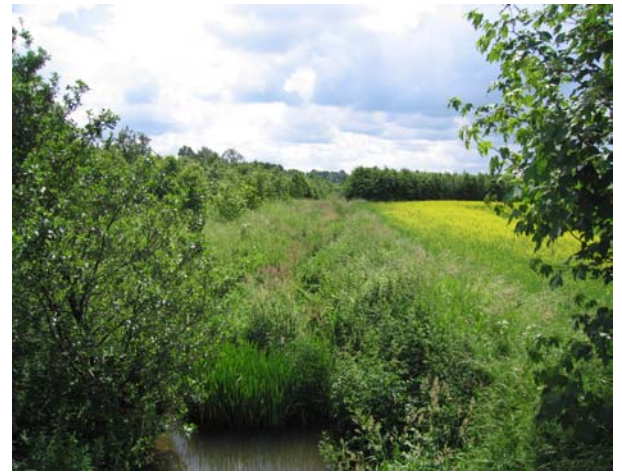
Bra skuggning gör att det inte finns några vattenväxter i ån, vilket minskar rensningsbehovet A-sträcka 122 (bild till vänster).

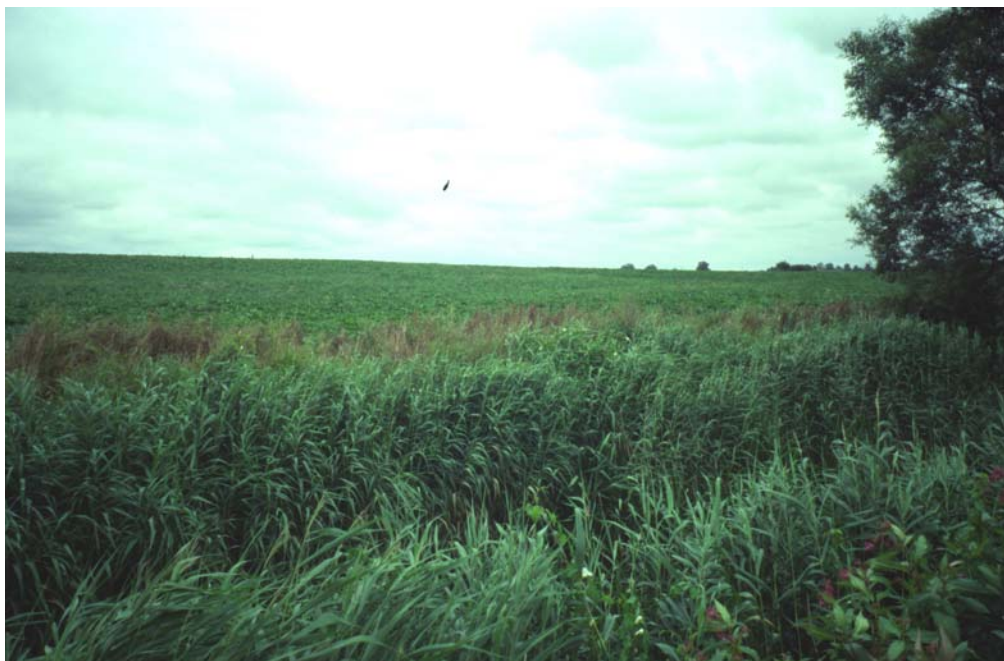
Dålig skuggning gör att vattendraget växer igen B-sträcka 46. Foto Samuel Hylander.

På de sträckor som har dålig skuggning bör kantzoner med lövträd och annan växtlighet anläggas. Gäller ej naturliga våtmarker. Sträckor som helt saknar skuggning är: A-sträcka 3, 28, 29, 30, 31, 32, 37, 46, 55, 62, 99, 125, 126, 127, 132, 147, 56, 117, 162, 168, 172, 178, 184, 186, 187.
