# Biotopkartering av Simontorpsån 2007

Naturvärden och behov av restaureringsåtgärder i ett  
biflöde till Helge å

**Länsstyrelserapport:** 2008:13

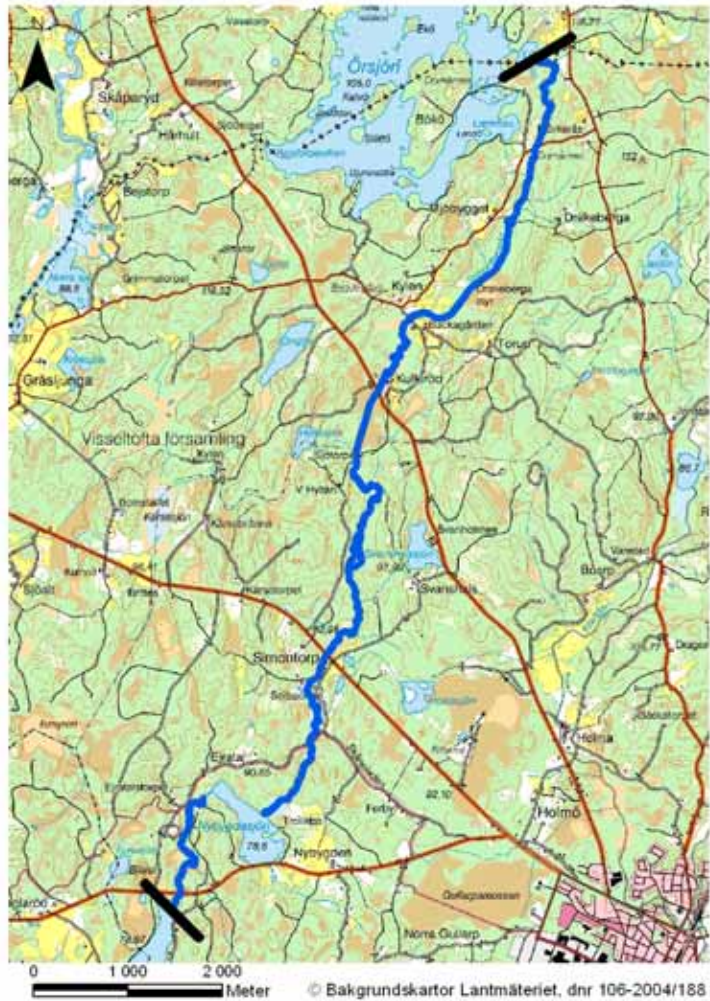
Figur 3. Simontorpsån, översiktsskarta över det biotopkarterade området, från sammanflödet med Skeingesjön till utloppet från Örsjön.

Simontorpsån rinner i Osby kommun och tillhör avrinningsområdet till Helge å. Vattendraget rinner från sjön Örsjön i norr via Nybygdasjön till Skeingesjön i söder (figur 3). Den biotopkarterade sträckan är ca 12,5 km, exklusive Nybygdasjön som ligger i den södra delen av vattendragssträckningen. Biotopkarteringen startade vid mynningen i Skeingesjön och avslutades där vattendraget avvattnar Örsjön. Simontorpsåns avrinningsområde domineras av skogsmark och myrområden vilket avspeglar sig på biotopkarteringsresultaten där närmiljön och omgivningen domineras av våtmarksområ-

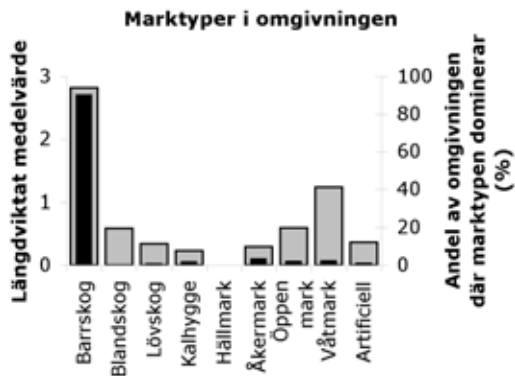
Figur 4. Markanvändning i omgivningen (30-200 m). Svarta staplar avläses mot vänster axel vilken visar det längdviktade medelvärdet. Grå staplar avläses mot höger axel vilken visar den procentuella andelen av omgivningen som varje marktyp är dominant.

I figur 4 och bilaga 2 A-B ser man tydligt att barrskog är den dominerande marktypen i Simontorpsåns omgivning. Den är dominerande längs hela 90 % av träckan medan andra marktyper som också är dominerande är det endast vid ett fåtal sträckor. Våtmarker är relativt vanliga i omgivningen även om marktypen sällan är dominerande. Blandskog finns representerat i omgivningen men är aldrig dominerande och

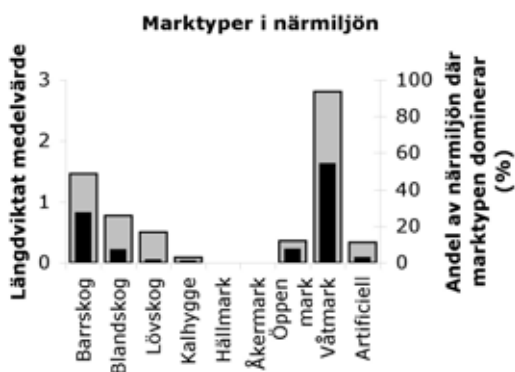
Figur 5. Markanvändning i närmiljön (0-30 m). Svarta staplar avläses mot vänster axel vilken visar det längdviktade medelvärdet. Grå staplar avläses mot höger axel vilken visar den procentuella andelen av närmiljön som varje marktyp är dominant.

I närmiljön är det i stället våtmark som dominerar längst sträcka och som även har det högsta längdviktade medelvärdet (figur 5, bilaga 2 A-B). Näst vanligast är barrskog som dominerar längs ca 30 % av närmiljösträckan och har ett längdviktat medelvärde som är relativt högt. Övriga förekommande marktyper är också dominerande men endast längs en liten del av närmiljösträckan och kan inte ses som vanliga. Kalhygge finns och är dominerande längs en liten del av vattendraget. En typbild av närmiljön är figur 6 där vattendraget kantas av ett våtmarksområde som sedan övergår i barrskog en bit bort från vattendraget.

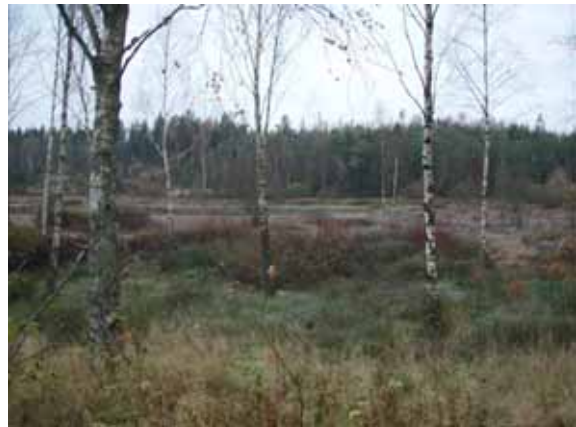
Figur 6. Typisk bild av en närmiljösträcka vid Simontorpsån med våtmark närmast vattendraget och barrskog som tar vid en bit bort. Fotograf: Jan Karlsson, Calluna AB.

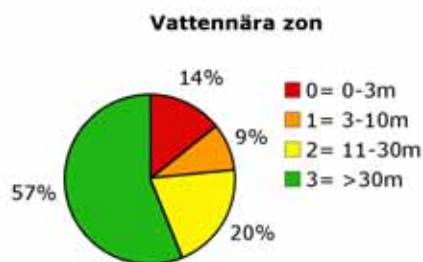
Figur 9. Den vattennära zonen bredd längs Simontorpsån angivet som procentuell andel av närmiljösträckan.

Simontorpsån har över lag en bred vattennära zon då den längs 57 % av närmiljösträckan är > 30 m bred (figur 9) vilket är förväntat då den vanligaste marktynen i närmiljön är våtmark. En femtedel av sträckan har en vattennära zon som är 11-30 m bred, 9 % är 3-10 m bred och 14 % är 0-3 m bred.

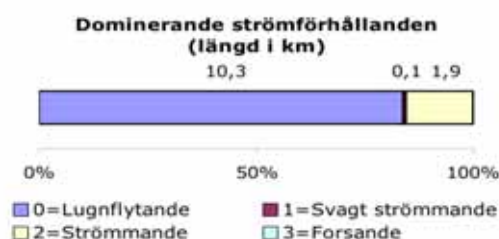
Figur 11. Fördelningen av de dominerande strömförhållandena i Simontorpsån. Längden av vattendraget där de olika förhållandena dominerar finns angivet i kilometer.

Mer än 90 % av Simontorpsåns vattendragslängd domineras av lugnflytande förhållanden (figur 11 och bilaga 4 A-B). I endast en liten del dominerar svagt strömmande och strömmande förhållanden medan forsande vatten aldrig är dominerande. Det förekommer dock vid vattendragssträcka 23 och 25 i den övre delen av vattendraget.

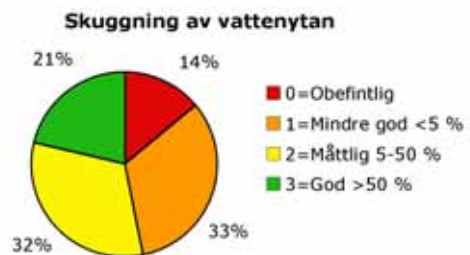
Figur 14. Vattendragets skuggning angivet som procentuell andel av vattendraget som har obefintlig till god skuggning.

Skuggningen varierar längs vattendraget från obefintlig till god (figur 14 och bilaga 3 A-B). En god skuggning, > 50 % av vattenytan skuggas, finns vid vattendragssträcka 16, 17 och 20, vilket motsvarar 21 % av vattendraget. Sträcka 4 och 6 utgör 14 % av vattendraget och saknar skuggning helt vilket kan förklaras av att närmiljön här består av trädlös våtmark. Merparten av vattendragssträckorna har mindre god eller måttlig skuggning vilket motsvarar 33 % respektive 32 % av vattendraget.

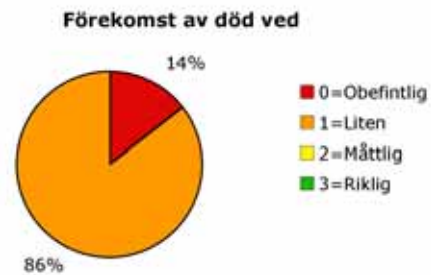
Figur 15. Förekomsten av död ved längs Simontorpsån angivet som procentuell andel av vattendraget med obefintlig till riklig förekomst.

Förekomsten av död ved i vattendraget är liten till obefintlig i hela vattendraget (figur 15). Vid sträckorna 4 och 6 saknas förekomst av död ved liksom skuggning vilket kan förklaras av att närmiljön här domineras av öppen våtmark. Resterande sträckor har en liten förekomst med < 6 stockar/ 100 m.

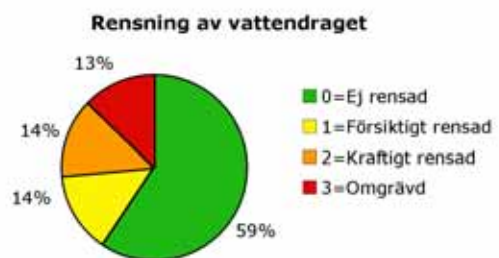
Figur 16. Andel av vattendraget som är rensat uttryckt i procent av vattendragslängden.

Större delen av Simontorpsån, 59 %, är inte rensad (figur 16 och bilaga 4 A-B). Sträcka 20 är kraftigt rensad och utgör 13 % av vattendraget medan 14 % vardera är kraftigt respektive försiktigt rensat.

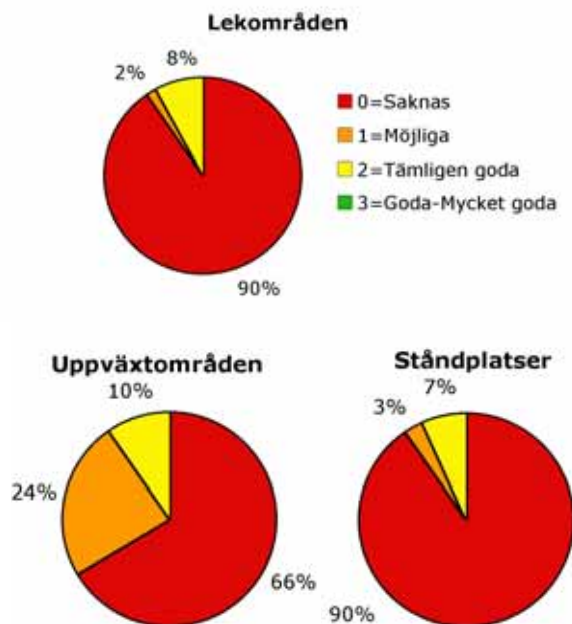
Figur 17. Procentuell andel av vattendraget som lämpar sig för lek, uppväxt och ståndplatser för öring.

Längs större delen av vattendraget saknas förutsättningar för lek, uppväxt och tillgång till ståndplatser för öring (figur 17 & bilaga 5 A-B). Sträckorna 20 och 25 däremot har båda tämligen goda förutsättningar för både lek, uppväxt och ståndplatser (figur 18). Tillgången till uppväxtområden är i Simontorpsån något bättre än tillgång till lekområden och ståndplatser.

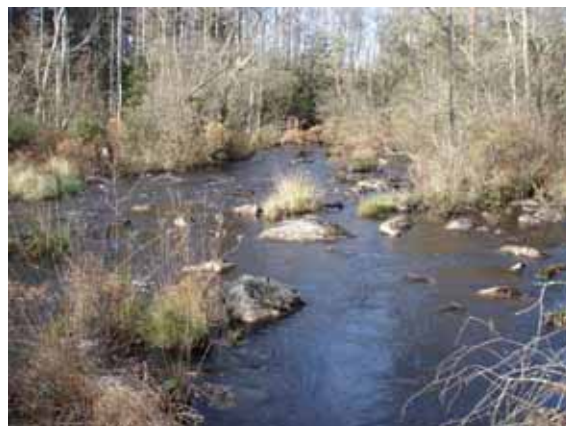
Figur 18. Vattendragssträcka 25 med tämligen goda förutsättningar för öringens lek, uppväxt och tillgång till ståndplatser. Fotograf: Jonas Johansson, Calluna AB.

Kvillområdet vid vattendragssträcka 25 har bedömts som ett tämligen bra område för örtingen för att ytterligare förbättra sträckans funktion som örtingbiotop bör lekplatserna förbättras. Förslagsvis kan man då lägga i lekgrus vid vägen i norra delen av sträckan som korsas av väpassage nr 7.

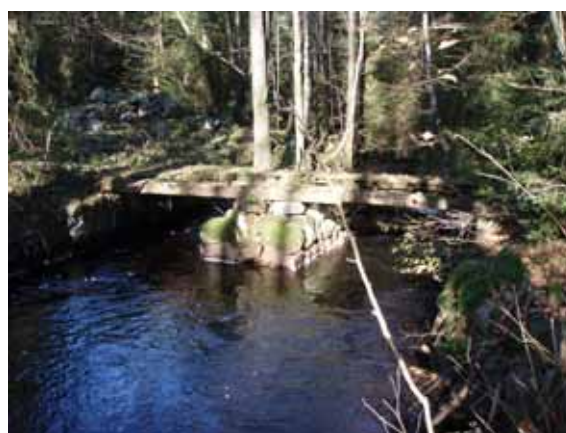
Figur 19. Vattendragssträcka 16. Nyckelbiotop, "kulturmiljö i anslutning till vattendrag", i Simontorpsån bestående av rester av en stenbro. Fotograf: Jonas Johansson, Calluna AB.

Områden med särskilda värden som påträffades under biotopkarteringen var nyckelbiotoperna vid vattendragssträcka 4, 7, 16, 25 och 26 (figur 19, 23, 24 och bilaga 6 A-B) och kvillområden vid vattendragssträcka 13, 22 och 25 (figur 18). Kvillområden har i allmänhet grovkornigt bottenstruktursubstrat och strömmande - forsande vatten vilka är egenskaper som tillsammans med död ved och klart vatten är karaktärer som indikerar höga naturvärden (Degerman et al. 2004). Simontorpsåns kvillområden är rensade och har inte alla de utmärkande karaktärer som krävs för att de ska bli nyckelbiotoper men de bör ändå skyddas från ytterligare negativ påverkan från omgivningen för att de naturvärden som finns ska bevaras och kunna förstärkas med tiden. Exempelvis bör trädsiktet skyddas från avverkning för att förhindra ökad ljusinstrålning med förhöjd avdunstning som följd. Detta gäller även nyckelbiotoperna som bör skyddas genom att intilliggande närmiljö skyddas från avverkning. Vid sjöinloppet saknas ett skuggande trädsikt och en eventuell etablering av träd och buskar i anslutning skulle höja dess naturvärden ytterligare. Även vid kulturmiljön på vattendragssträcka 7 saknar ett skyddande trädsikt då närmiljön direkt uppströms, på västra sidan, består av kalhygge.

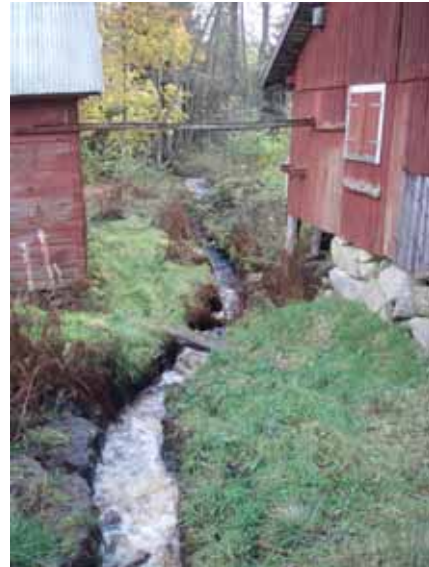
Under biotopkarteringen noterades två vandringshinder i Simontorpsån (tabell 2, bilaga 4 A-B och 5 A-B) som påträffades mellan sträckorna 18, 19 och 21, 22. Båda är fördämningar i anslutning till kulturmiljö. Vandringshinder nr 1 ligger vid en gammal kvarnläggning och där finns en turbin som medför skada för fisk vid nedströms passage och hindret är definitivt både för mört och öring (figur 20). Vandringshinder nr 2 är partiellt för öring men definitivt för mört. Det finns en fiskväg i form av ett omlöp runt vandringshindret men vattenhastigheten i omlöpet är troligtvis för hög för att fisk ska kunna ta sig upp den vägen (figur 21).

Figur 21. Omlöp vid vandringshinder nr 2. Fotograf: Jonas Johansson, Calluna AB.

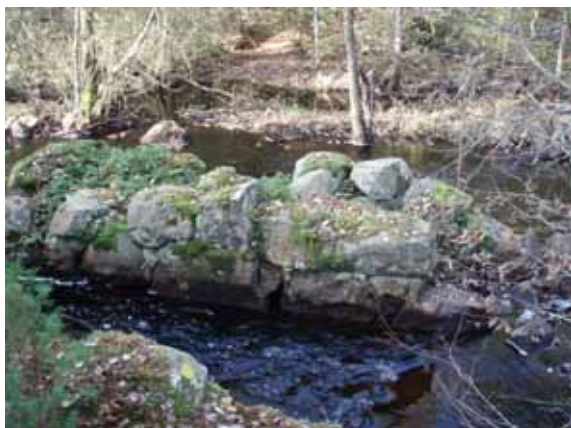
Under biotopkarteringen noterades nio vattenanknutna kulturmiljöer. De flesta utgörs av gamla broar/ brorester eller andra stensättningar (exempel figur 22). Tre av dem utgör nyckel-

Figur 22. Stensättning i Simontorpsån noterad som kulturmiljö och strukturelement vid vattendragssträcka 10. Fotograf: Jonas Johansson, Calluna AB.

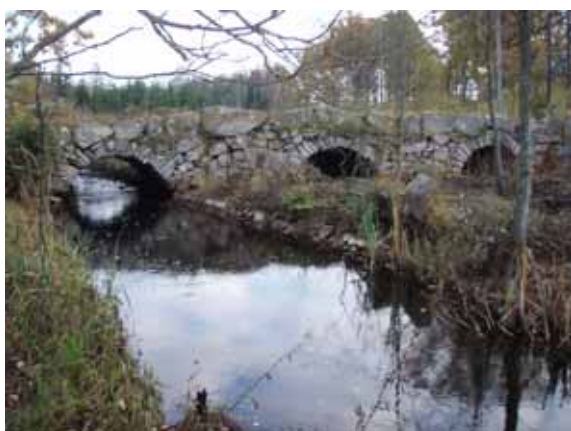
Figur 23. Vattendragssträcka 7. Nyckelbiotop, "kulturmiljö i anslutning till vattendrag", i Simontorpsån bestående av en stenbro. Fotograf: Jonas Johansson, Calluna AB.

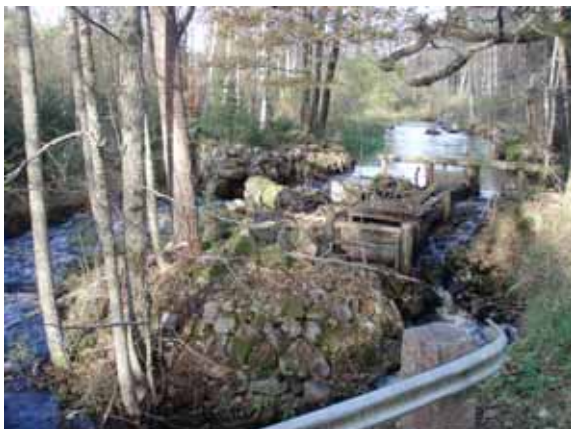
Figur 24. Vattendragssträcka 25. Nyckelbiotop, "kulturmiljö i anslutning till vattendrag", i Simontorpsån bestående av rester av en stenbro. Fotograf: Jonas Johansson, Calluna AB.
