# Biotopkartering av Lillån som rinner genom Vesljangasjön 2007

Naturvärden och behov av restaureringsåtgärder i ett  
biflöde till Helge å

Länsstyrelserapport: 2008:16

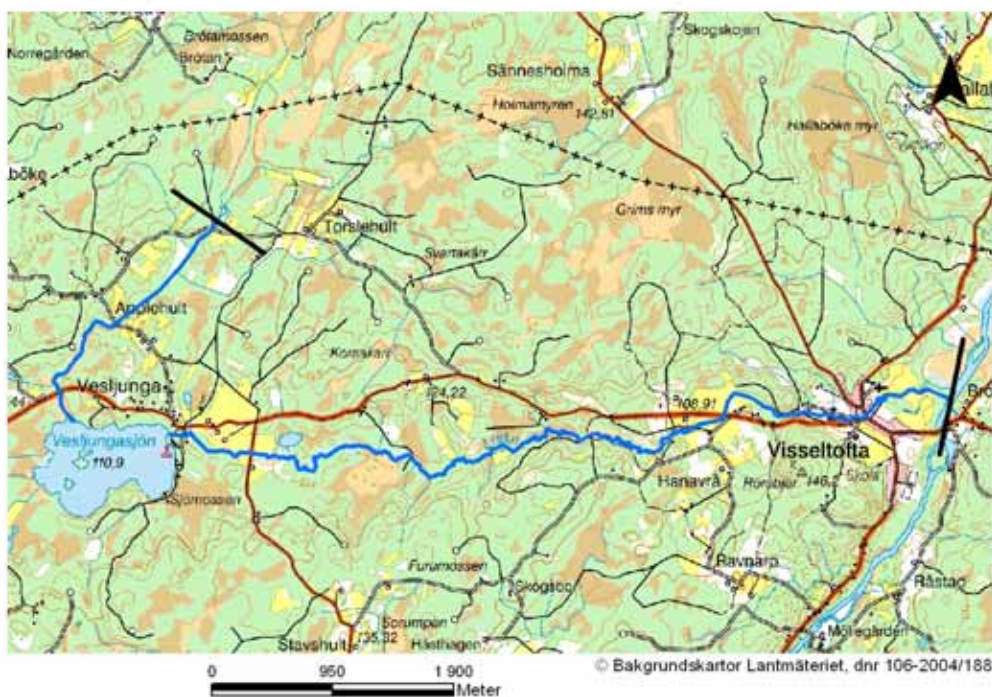
Figur 3. Lillån, översiktskarta över det biotopkarterade området, från Visseltofta till dammen norr om Applehult.

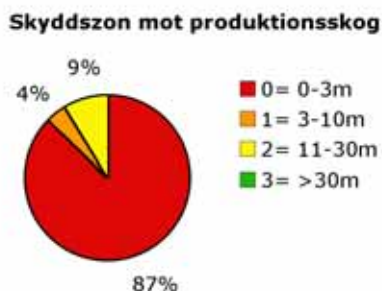
Figur 7. Skydds zoner mot produktionsskog. Procentuell indelning av skydds zoner med olika bredd.

Vid etablering/ breddning av en skyddszon mot produktionsskog är vårt förslag att helt enkelt lämna en bredare zon som ej nyttjas för skogsproduktion utan lämnas för fri utveckling. På så sätt skapas en miljö som inte bara är bra för vattendraget utan även för andra organismer som gynnas av en orörd fuktig miljö med bl a död ved i olika nedbrytningsstadier.

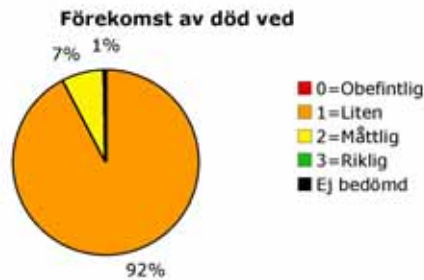
Figur 14. Förekomsten av död ved längs Lillån angivet som procentuell andel av vattendraget med obefintlig till riklig förekomst.

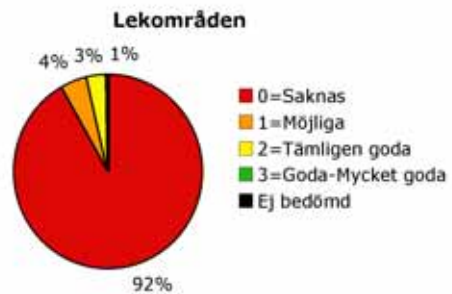
Längs större delen av Lillån saknas förutsättningar för lekomyråden, uppväxtområden och ståndplatser för öring (figur 16, bilaga 6). Förutsättningarna för öring att leka och finna ståndplatser längs vattendraget saknas helt i 93% respektive 92 % av den totala sträckan och 88 % av total längden saknar förekomst av uppväxtområden. Förutsättningarna för uppväxtområden är något bättre än för lekomyråden och ståndplatser med möjliga och tämligen goda förutsättningar längs 6% av vattendraget vardera i stället för 4 respektive 3 % som är fallet för både lekomyråden och ståndplatser.

Figur 16. Procentuell andel av vattendraget som lämpar sig för lek, uppväxt och ståndplatser för öring.

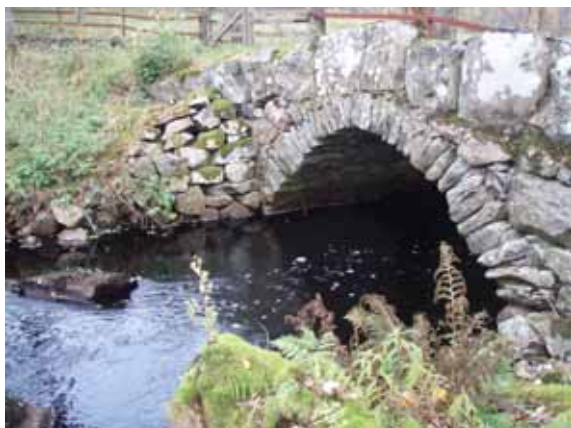
Figur 17. Stenvalsbro vid vattendragssträcka 7 utgör nyckelbiotop av typen "kulturmiljö i anslutning till vattendrag". Finns noterad både som strukturelement och kulturmiljö. Foto: Jan Karlsson, Calluna AB.

Vid fältinventeringen påträffades en nyckelbiotop av typen "kulturmiljö i anslutning till vattendrag" vid vattendragssträcka 7 (figur 17, bilaga 7). Denna typ av nyckelbiotop kan hysa boutrymmen för både fåglar och däggdjur men utgör främst viktiga häckningsplatser för exempelvis forsärla och strömstare. Biotopen kan hysa höga naturvärden i form av rödlistade arter, hög artdiversitet el. dylikt (Liliegren et al. 1996)

Under biotopkarteringen noterades åtta kulturmiljöer. Tre stenbroar (exempel figur 17), tre kvarnanläggningar och två stensättningar. En av stenbroarna är noterad som nyckelbiotop (figur 17, bilaga 7). Stenbroarna och stensättningarna är även noterade som strukturelement.

Områden med särskilda värden som påträffades under biotopkarteringen var nyckelbiotopen vid vattendragssträcka 7 (figur 17, bilaga 7). Nyckelbiotopen täcker inte hela vattendragssträckan utan består av den stenbro som finns där. Den bör skyddas på ett sådant sätt att inte de funktioner störs som gör den till nyckelbiotop och habitat för organismer kopplade till denna typ av nyckelbiotop.

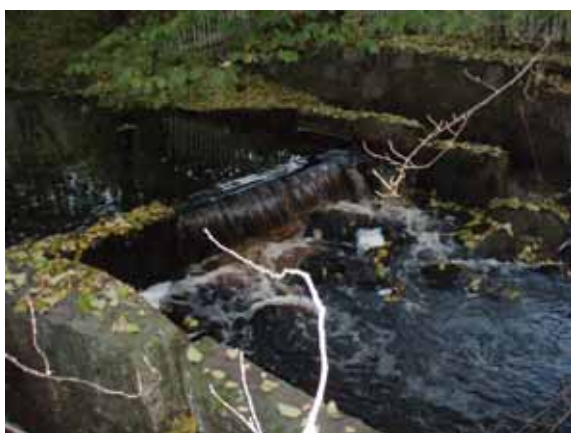
Figur 18. Vandringshinder nr 1, överfall i sten. Foto: Jonas Johansson, Calluna AB.

utgör kulturmiljö. Vandringshinder nr 1, 3 och 4 är partiella för öring medans vandringshinder nr 2 är definitivt.

Om vandringshindren vid sträckorna 3, 4 och 5 åtgärdas finns det stora möjligheter att skapa varierande öringbiotoper i sträckorna 3-6. Detta görs förslagsvis med hjälp av grus, sten och block. Lägg även gärna också i några stockar och försök att etablera någon vattenvegetation i kanterna.

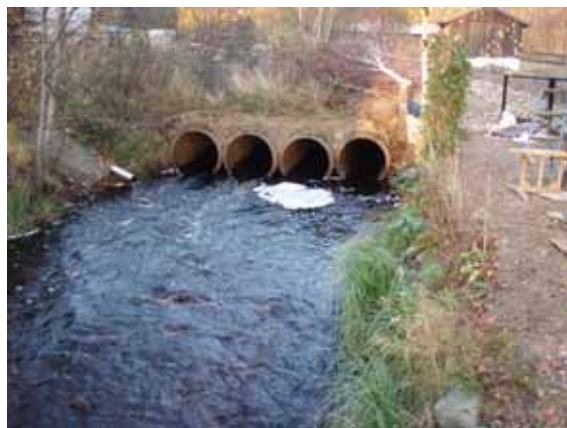
Figur 19. Vandringshinder nr 2. Vattendragssträcka 4 är kulverterad och rinner genom fyra trummor, ca 50 m långa. Foto: Jonas Johansson, Calluna AB.

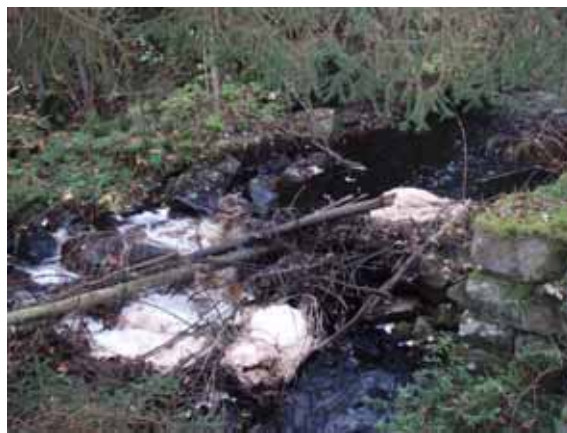
Figur 20. Vandringshinder nr 3, raserad damm. Foto: Jonas Johansson, Calluna AB.

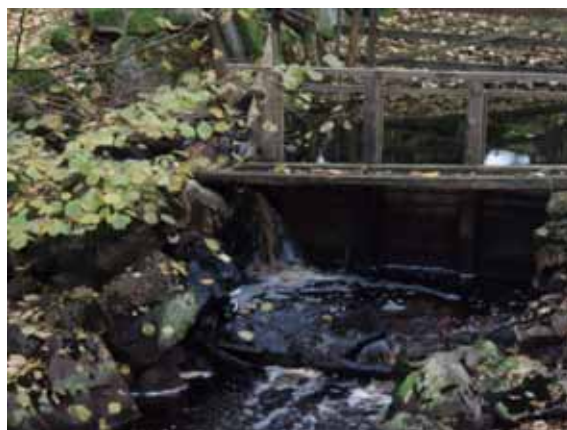
Figur 21. Vandringshinder nr 4, fördämning i trä. Foto: Jonas Johansson, Calluna AB.

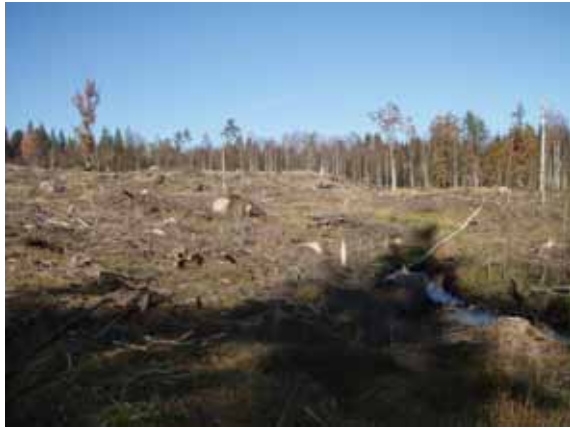
Figur 22. Närmiljösträcka 47 på vänster sida av vattendraget har ingen skyddande trädbård mot avverkningsområdet. Foto: Jan Karlsson, Calluna AB.
