Biotopkartering av Borstbäcken 2006

Naturvärden och behov av restaureringsåtgärder i ett vattendrag i
Kävlingeåns vattensystem

Utgiven av: Länsstyrelsen i Skåne Län

Länsstyrelserapport: 2008:18

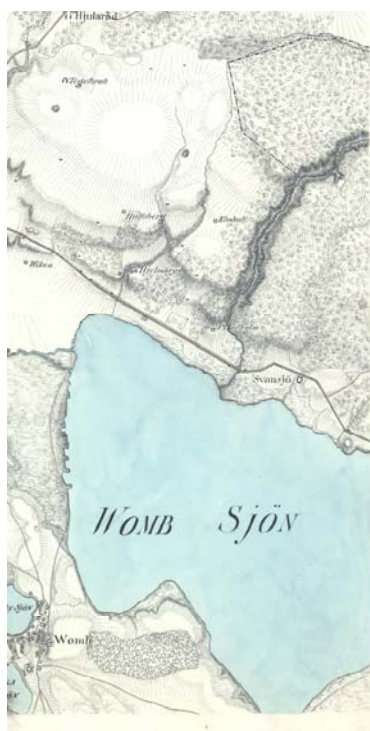
Figur 3. Skånska rekognosceringskartan från ca 1820. Borstbäcken ligger mellan fyra kartblad i kartan, bilden visar Borstbäckens nedre del och utflödet i Vombsjön. Kartan visar tydligt de branta sidor som omger bäcken. Originallet finns på Krigsarkivet.

Jämförelser med Skånska rekognosceringskartan från ca 1820 visar att det vid den tiden troligtvis inte fanns något vattendrag där Borstbäcken idag rinner fram. Markerna där bäcken idag har sitt källflöde bestod av skogväxt kärr, lövskog och myrmark. Förmodligen är den översta delen av Borstbäcken ett dike som grävts fram för att dränera marken till förmån för odlingsbar mark. I de norra delarna av vattendraget, från Åsneröds gamla tomt till Orås, ligger dikningsföretag direkt i bäcken (bilaga 5).

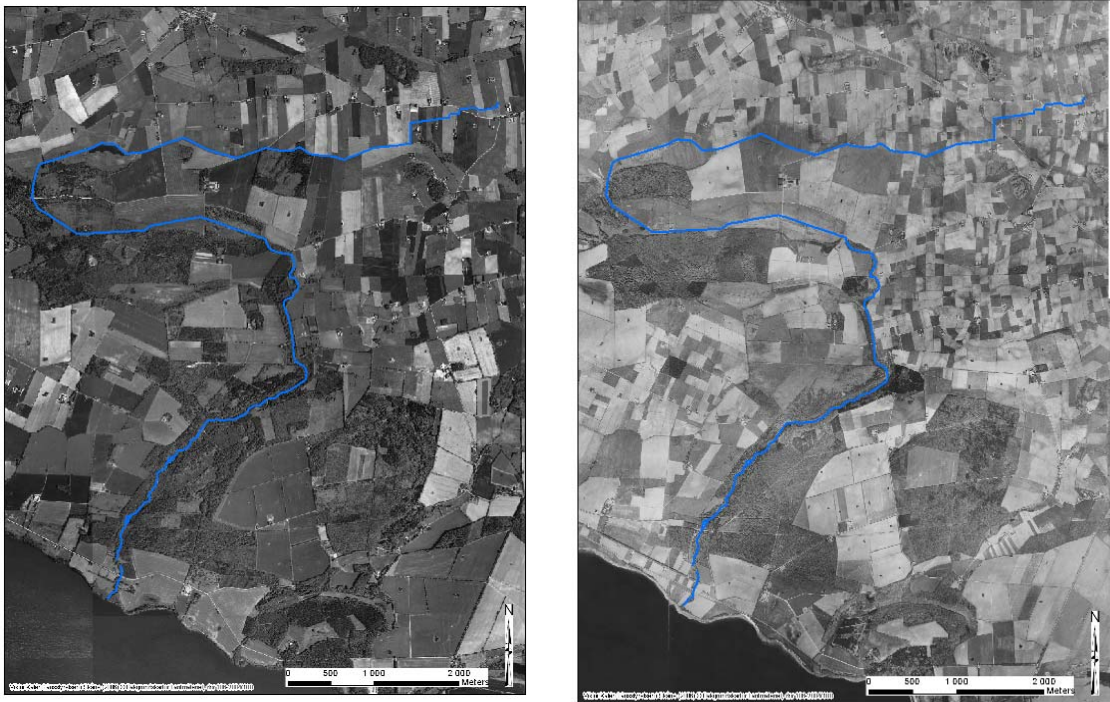
Figur 4a och b. Flygfoto från 2004 (till vänster) och från 1947. Vattendraget har samma sträckning på båda bilderna (Bakgrundskartor lantmäteriet, dnr 106-2004/188).

En jämförelse mellan en flygbild från 1947 och en flygbild från 2004 visar att vattendraget har samma lopp idag som då. Markanvändningen i anslutning till vattendraget är också i stort sett densamma. Den övre delen av bäcken domineras av jordbruk och i den nedre delen på de branta sidorna om bäcken odlas skog. Andelen skogsmark i anslutning till vattendraget ser ut att ha ökat något sedan 1947 (figur 4 a och b). Idag finns även två anlagda dammar och en våtmark i anslutning till vattendraget.

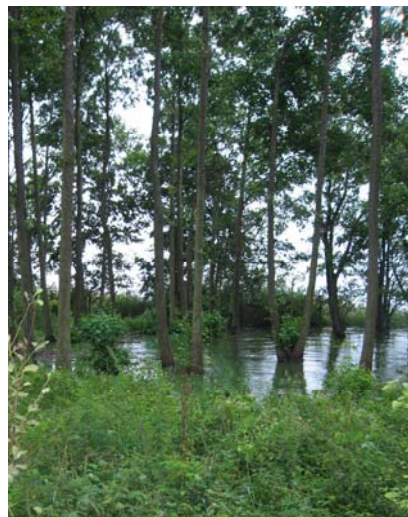
Alsumpskog vid Borstbäcken nära Vombsjön. Foto: Marie Eriksson.

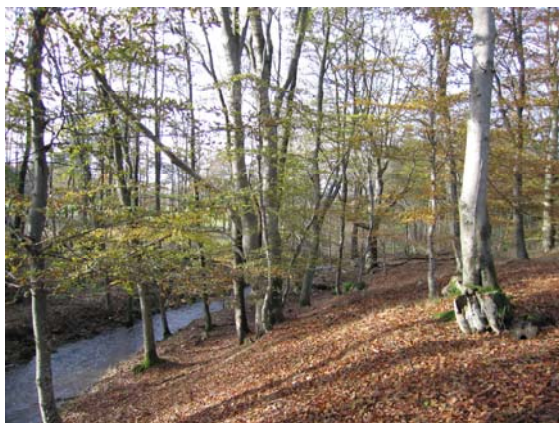
Markanvändningen i närmiljön var huvudsakligen lövskog. Bilden är tagen på A-sträcka 28. Foto: Viktor Kalén

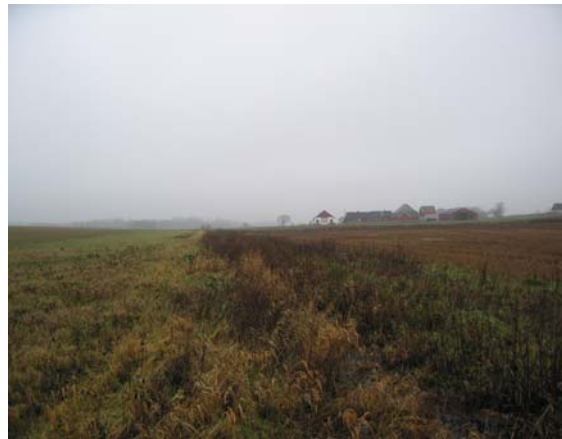
Skyddszonerna var på många ställen dåliga i den norra delen av bäcken. Bilden är tagen på A-sträcka 53, här är skydds-zoner mellan åkermarken och vattendraget obefintliga, och vattendraget igenväxande. Foto: Viktor Kalén.

Skyddszoner saknas eller är otillräckliga framförallt i den norra delen av Borstbäcken, där jordbruket är som mest intensivt. I den nedre delen av bäcken finns fyra sträckor där skyddszonerna är dåliga (B-sträckorna 19, 21, 23, 25) på grund av de militäranläggningar som är uppförda nära vattendraget.

De övre delarna av vattendraget har dåliga eller obefintliga skyddszoner mot omgivande jordbruksmark. Skyddszoner minskar läckaget av jord, näringsämnen och bekämpningsmedel till vattendraget från omgivande produktionsmark. Skyddszoner borde skapas i de delar som idag saknar sådana, vilket även föreslås i en vattenvårdsplan för Vombsjöns tillrinningsområde från 1992. En ridå av buskar och träd längs med vattendraget ger en svalare och stabilare temperatur sommartid och motverkar igenväxning. Träd längs med vattendraget tillför även organiskt material som gynnar bottenfaunan.

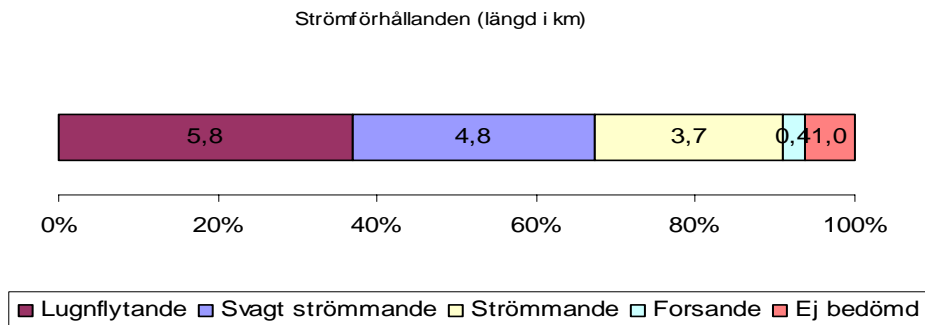
Det längdviktade medelvärdet för strömförhållandena i Borstbäcken var 0,9, vilket tyder på att vattendraget huvudsakligen är lugnflytande till svagt strömmande. Lugnflytande vatten dominerar på 5,8 km av vattendragssträckan, framförallt i de övre delarna. Svagt strömmande dominerar på 4,8 km, och strömmande på 3,7 km, framförallt i ravinen ner till Vombsjön. Sträckor som domineras av forsande vatten förekom mycket sparsamt, endast 0,4 km fördelat på tre sträckor, varav den längsta är ca 300 m lång och ligger i höjd med Norgehuset (A-sträcka 28) (Fig 12). 1 km av vattendraget bedömdes ej pga kulvertar och pågående vattenverksamhet.

Figur 12. Strömförhållanden i Borstbäcken angivet som sammanlagd vattendragslängd (km) samt som procentuell andel som domineras av respektive strömtyp.

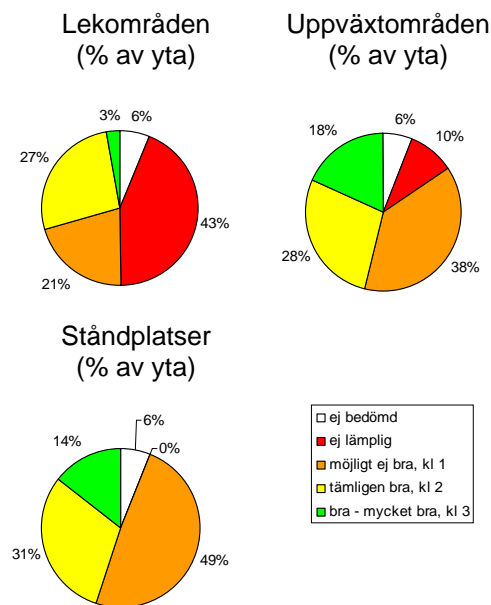
Tillgången på uppväxtområden för öring är förhållandevis god i Borstbäcken, 46 % av vattendragets totala yta bedömdes som tämligen bra-mycket bra (Fig 18). Enligt metodiken för biotopkartering räknas mer än 25 % som en god tillgång på uppväxtområde. Förutsättningarna för öringlek i Borstbäcken är tämligen till mycket goda på halva vattendragssträckan, medan halva vattendraget bedömdes som ej lämplig för öringlek (Fig 18). Ingen sträcka har klassats som ej lämplig

Figur 18. Andel av Borstbäcken som lämpar sig som lek- uppväxt- respektive ståndplats för öring.

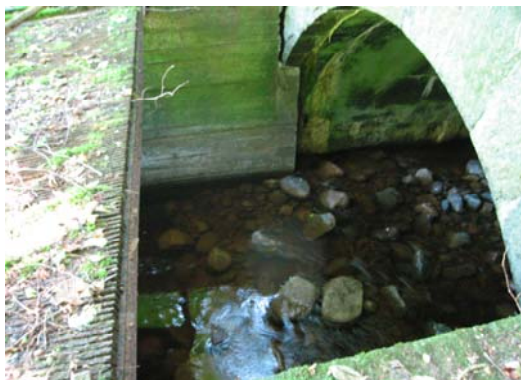
Det första vandringshindret är ett artificiellt hinder bestående av ett cementdämme beläget direkt uppströms en tunnel under en gammal banvall. Hindret är definitivt för både öring och mört.

Vandringshinder 1 på A-sträcka 10. Hindret är definitivt och bör åtgärdas. Foto: Marie Eriksson.

Vandringshinder 1 bör åtgärdas genom att cementdämme och galler tas bort.

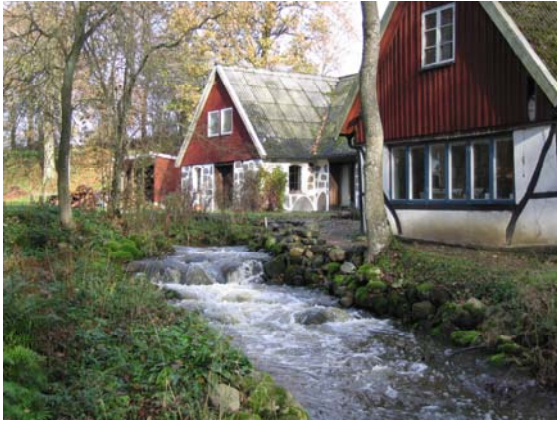
Vandringshinder 2 på A-sträcka 31. Hindret är bedömt som definitivt för mört men passerbart för öring. Foto: Vibeke Lirås

Även vandringshinder två är artificiellt och består av ett dämme. Hindret bedömdes som passerbart för öring men definitivt för mört. En sidofåra bredvid hindret kan vid högvatten eventuellt fungera som omlöp för passerande fisk.

Vandringshinder 2 kan eventuellt få ett förbättrat omlöp medan VH 3 inte behöver åtgärdas då det inte är permanent.

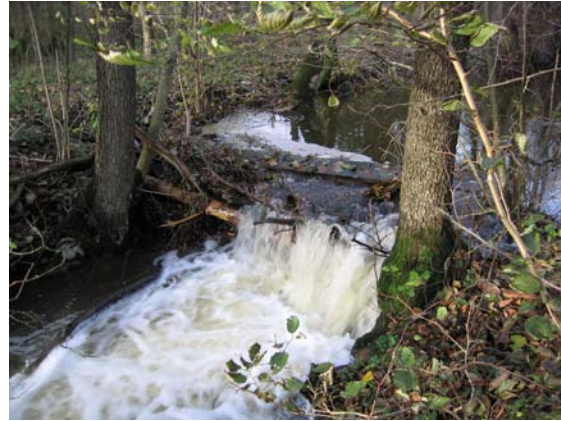
Vandringshinder 3 på A-sträcka 34. Hindret är bedömt som partiellt för öring och definitivt för mört. Foto: Viktor Kalén

Vandringshinder tre är naturligt och består av stockar som fastnat. Hindret bedömdes som partiellt för öring men definitivt för mört. Vid karteringstillfället försökte en liten öring passera hindret, dock utan att lyckas.

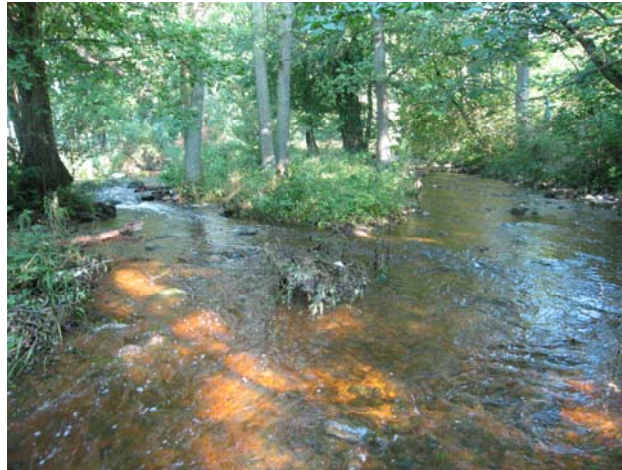
Kvillområde på A-sträcka 6. Foto: Marie Eriksson

Kvillområden återfinns huvudsakligen i stenig och blockig terräng där vattendraget inte kan rinna fram genom en tydligt avsatt huvudfåra. Kvillområden hyser ofta en frodig, lövdominerad växtlighet (Liliegren och Lagerkvist 1996). På A-sträcka 7 noterades en dammvall/ kulturmiljö. I och omkring gamla kulturmiljöer finns gott om skrymslen och skyddade platser som kan tjäna som boutrymmen för fåglar och däggdjur (Liliegren och Lagerkvist 1996).

Utpekade nyckelbiotoper och andra områden med höga naturvärden bör ges ett långsiktigt skydd genom naturreservat eller motsvarande.

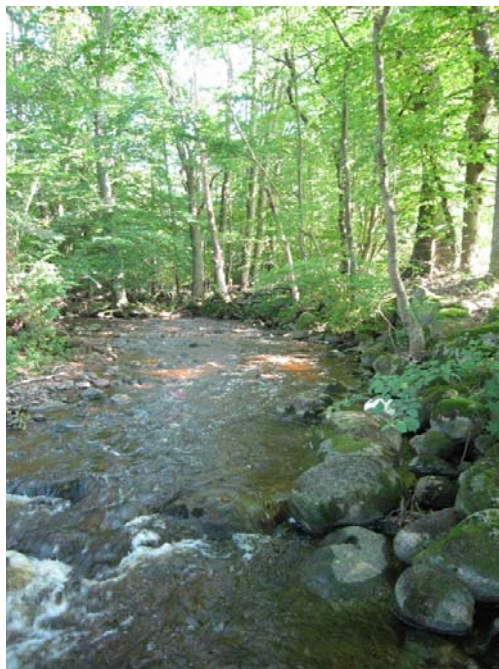
Dammvall på A-sträcka 7. Foto: Marie Eriksson

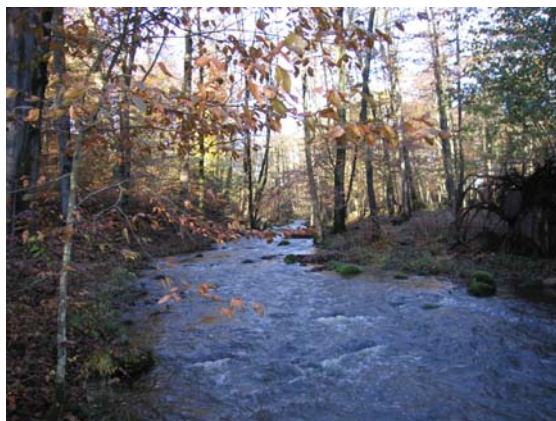
De övriga nyckelbiotoperna som registrerades var blocksträckor, dessa fanns på A-sträckorna 9, 17, 22-25 och 28 (A-sträcka 22 klassades också som ravin) (tabell 2). En blocksträcka ger goda möjligheter till skydd för mindre fiskar och botten-

Nyckelbiotop på A-sträcka 28. Sträckan är mycket blockrik och skuggningen är god. Foto: Viktor Kalén

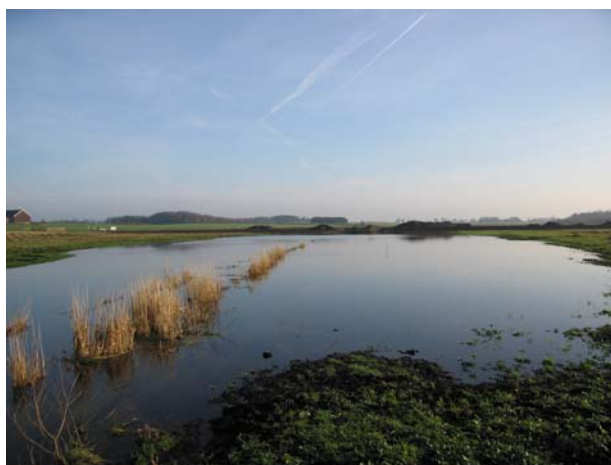
Vid karteringstillfället var anläggandet av Hjularödsdammen på gång vid A-sträcka 43. Dammen som idag är färdig, anlades för att minska näringsläckage från jordbruksmarken till Borstbäcken. Initialt blev konsekvenserna dessvärre att vattenkvaliteten nedströms dammen försämrades och vattnet blev kraftigt brunfärgat på grund av torvlager i marken där dammen anlagts. I dagsläget (2008) verkar förhållandena ha stabiliserats. Det finns även sedan tidigare en damm vid A-sträcka 51, dock ligger denna utanför vattendraget.

Anläggande av damm vid A-sträcka 43. Foto: Viktor Kalén.
