Biotopkartering av Vramsån

– mellan Lilla Årröd och Rickarums kvarn

Naturvärden och behov av restaurerings-
åtgärder i Vramsån

Marie Eriksson och Madeleine Wåland
2008:49

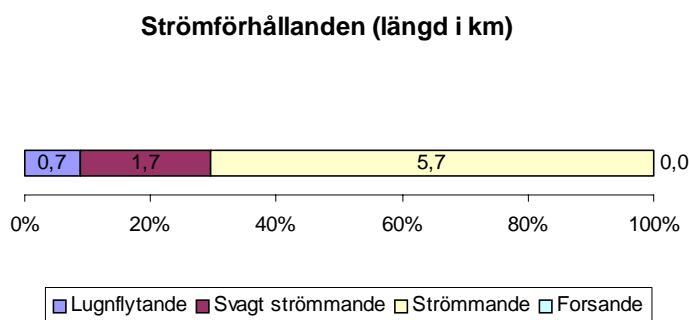
Lutningen återspeglar sig i att framförallt strömmande vatten dominerar och tillsammans med svagt strömmande partier utgör mer än 90 % i Vramsåsträckan. För övrigt är sträckan lugnflytande (figur 12). Forsande partier förekommer trots allt, men dessa är alltför korta för själva dominera i en sträcka över 30 meter.

Figur 12. Fördelning av dominerande strömförhållanden. Strömförhållanden är angivna som sammanlagd vattendragslängd i kilometer som domineras av respektive strömtyper.

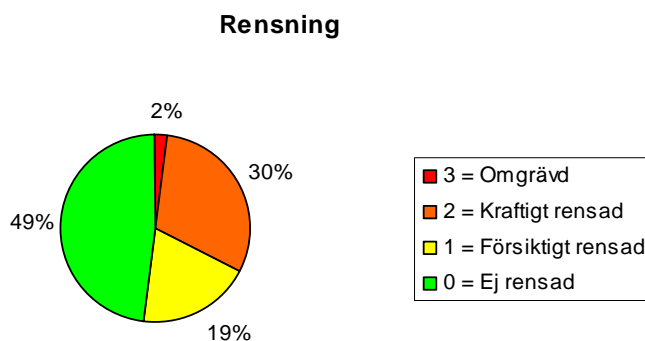
Nästan hälften av den inventerade delen är glädjande nog inte rensad alls. 19 % är bedömd som försiktigt rensad och 30 % som kraftigt rensad (figur 19). Det finns även en liten del vid Rickarums kvarn (A-sträcka 30) som är omgrävd.

Figur 19. Andelen av Vramsån som är rensad, angivet som procent av vattendragets längd.

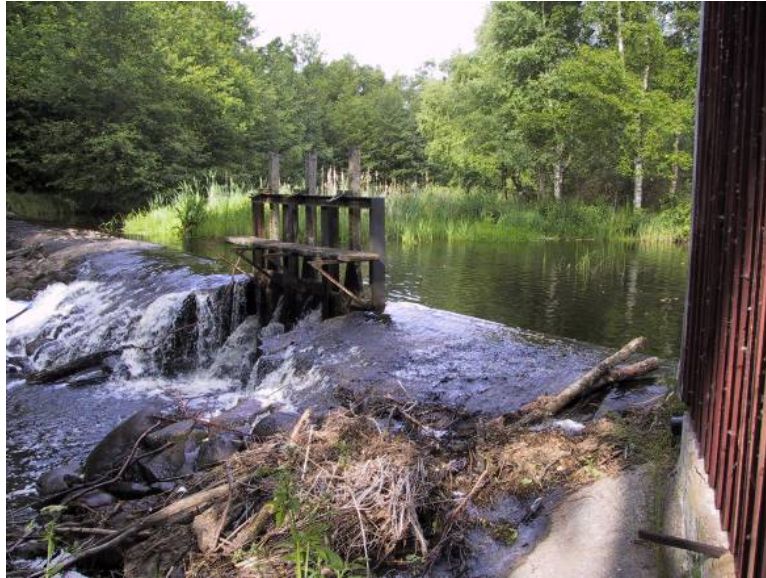
Vh 1, Årröds kvarn, ligger vid Lilla Årröd (A-sträcka 1) och utgörs av en ca 40 meter lång damm med en fallhöjd på 1,5 m. Kvarnen är inte längre i bruk, istället ligger där ett elkraftverk med turbindrift. Hindret är definitivt för såväl öring som för mört, men genom att en fisktrappa har anlagts kan större öring ta sig förbi hindret. Den översta tröskeln har en höjd på 60 cm, vilket gör att mindre öring har svårt att passera.

Vh 1, Årröds kvarn, utgörs av en damm. Genom att en fisktrappa har anlagts kan öring numera passera. Foto: Torbjörn Davidson

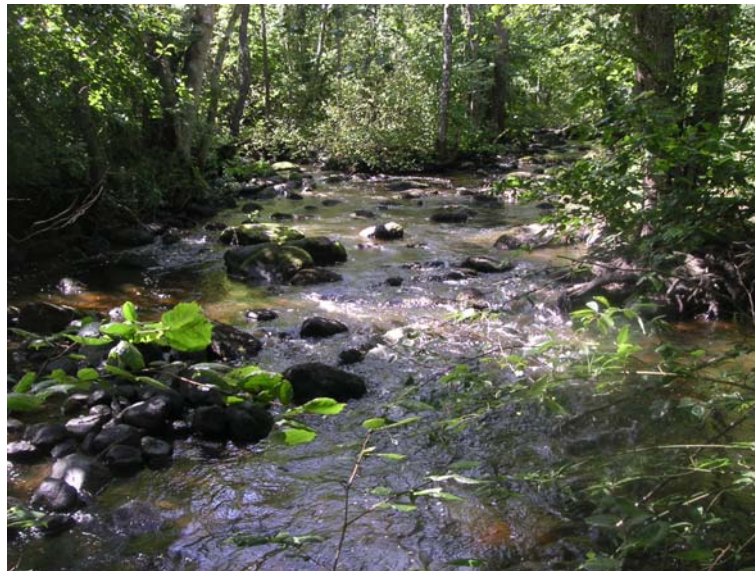
På sträckan mellan Rickarums kvarn och Lilla Årröd noterades sex kvillområden som möjliga nyckelbiotoper. Ett av dessa kvillområden var mycket stort med som mest 4 fåror. Andra nyckelbiotoper som förekom var blockrika vattendragssträckor, strömvattensträckor i skogslandskap, sammanflödesområden (område där två vattendrag flyter samman) och kulturmiljöer i form av gamla kvarnar. Kulturmiljöer och andra stensättningar utgör viktiga boplatser för vattenanknutna arter som fladdermöss, forsärla, m.m. Se bilaga 5 för förteckning över nyckelbiotoper.

Blockrik sträcka som är en potentiell nyckelbiotop,
A-sträcka 28. Foto: Madeleine Wåland

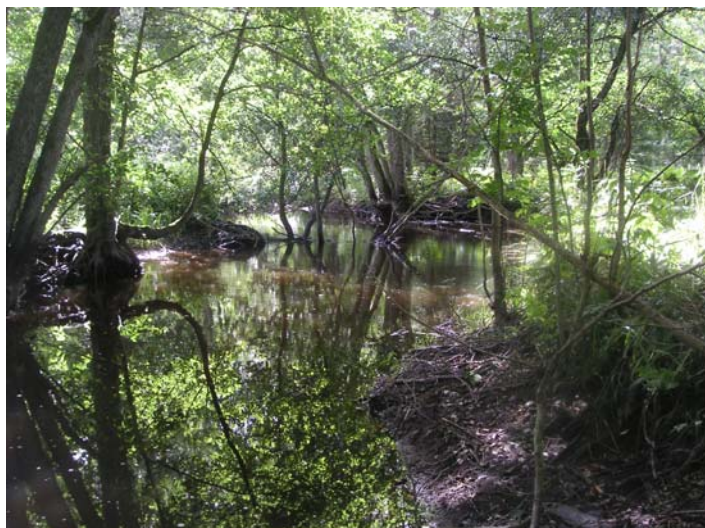
Bra skuggning på A-sträcka 28. Foto: Madeleine Wåland

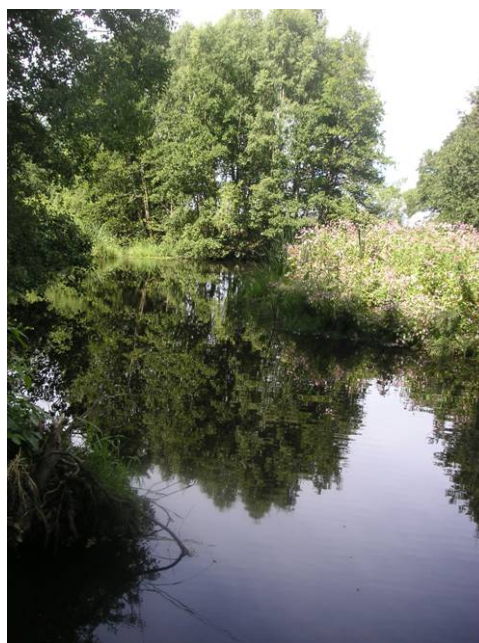
Ungefär hälften av den övre delen av Vramsån har hög naturlighet, medan en tredjedel av ån är kraftigt **rensad** (klass 2) och en femtedel av ån är försiktigt rensad (klass 1). Rensningar kan påverka vattendraget negativt genom att ström- och bottenförhållande många gånger ändras mot en mer homogen karaktär där den naturliga variationen med avsnörda vattensträckor, naturliga strandbrinkar och omväxlande snabba och lugna partier försvinner, vilket leder till minskad artrikedom. Rensning kan även leda till att träd och buskar vid strandkanten avverkas och att mindre organismer, så som musslor, förs bort tillsammans med

Kraftigt rensat parti på A-sträcka 2.

rensningssmassorna. Rensningsbehovet kan minskas genom att träd planteras intill vattendraget för att därmed öka beskuggningen (Krook & Reuterskiöld 2004).

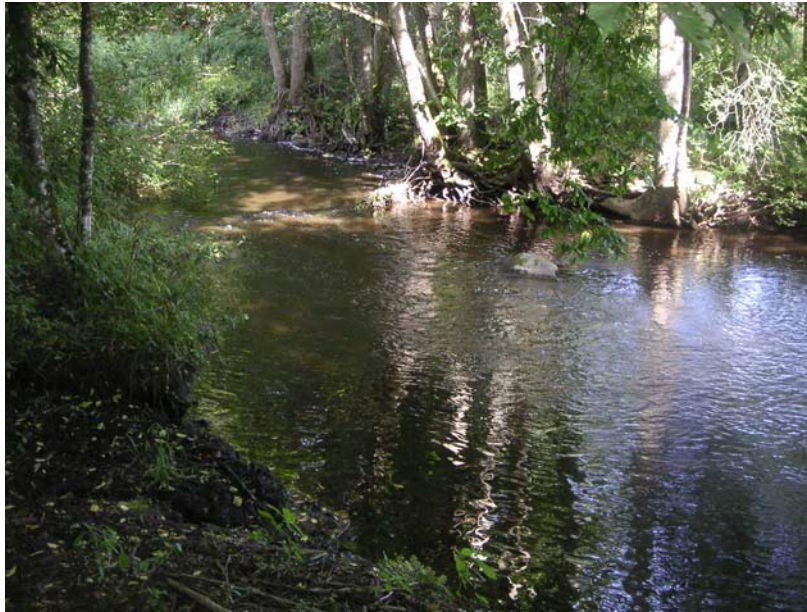
Bra uppväxtområde som är klassad som nyckelbiotop. Träden ger både skuggning och skapar bra gömställen för yngel, A-sträcka 5.

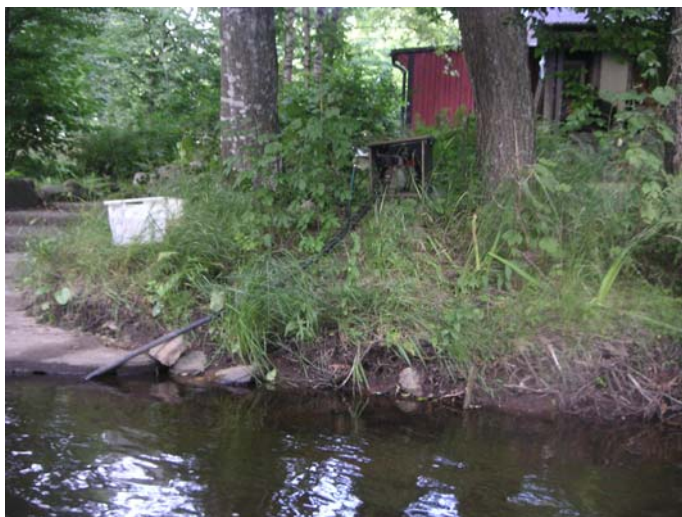
I vattendraget finns två stycken bevattningsuttag, vilka båda finns på A-sträcka 5. Vid återbesöket i augusti 2008 berättade ägaren till ett av uttagen att det inte hade använts på flera år och att det andra uttaget troligtvis inte heller använts på länge. Enligt 11 kapitlet i miljöbalken krävs det tillstånd för att bedriva vattenverksamhet såvida det inte är uppenbart att varken allmänna eller enskilda intressen skadas. Om det är väldigt låga flöden under sommarhalvåret kan dock bevattningsuttag förvärra situationen. Under november 2008 beslutade Länsstyrelsen i Skåne län om riktlinjer för vattenuttag för bevattning m.m. Enligt denna policy delas vattendrag upp i två områden, ”särskilt värdefulla vattendrag” och ”övriga vattendrag”, där riktlinjer ges för när vattenuttag ska få göras (Länsstyrelsen i Skåne län 2008).

Vattenuttag som enligt markägaren inte används, A-sträcka 5.

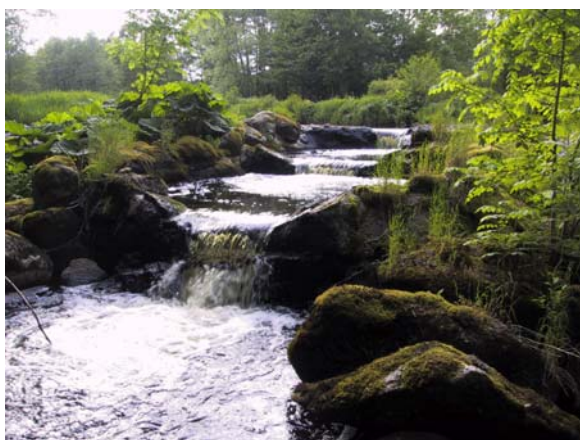
Dammen är ett partiellt hinder för öring och definitivt för mört. Förutom fisktrappan finns även ett omlöp längs höger sida av dammen vilket fungerar bra bortsett från att det finns en kraftig tröskel som är ca 0,6-0,7 m högt. Tröskeln bör utjämnas och förses med ett flödesdimensionerat utskov.

Fisktrappa vid Rickarums kvarn, vandringshinder 5
