# Biotopkartering av Vramsån 2008

Naturvärden och behov av restaureringsåtgärder i ett  
biflöde till Helge å

Karin Almlöf  
2008:52

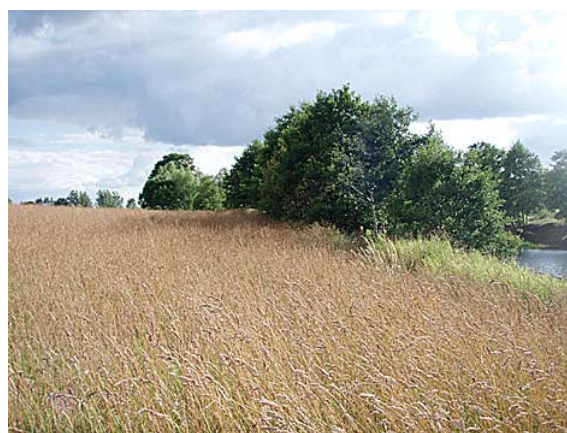
Figur 6. En typisk närmiljösträcka (nr 91) vid nedre Vramsån som domineras av åkermark eller betesmark (nr 84 på motstående sida av vattendraget) med en sluttande skyddszon bestående av lövsog ner mot vattendraget. I den främre delen av fotot saknas skyddszon. Foto: Anna Bergkvist, Calluna AB.

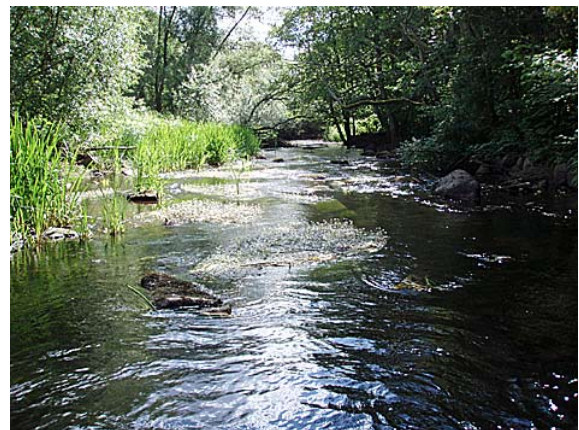
Figur 18. Vattendragssträcka 36 som klassats som ett bra lek- och uppväxtområde för öring. Jättemöja syns på bilden. Foto: Jan Karlsson, Calluna AB.

mycket bra (klass 3) även om den procentuella andelen är liten. Ingen sträcka är klassad med en trea för alla tre parametrar men sju sträckor (vattendragssträcka 9, 25, 34, 36, 40, 42 och 76) kan ändå ses som bra öringbiotoper då två av de tre parametrarna klassats med en trea (ex vattendragssträcka 36, figur 18).

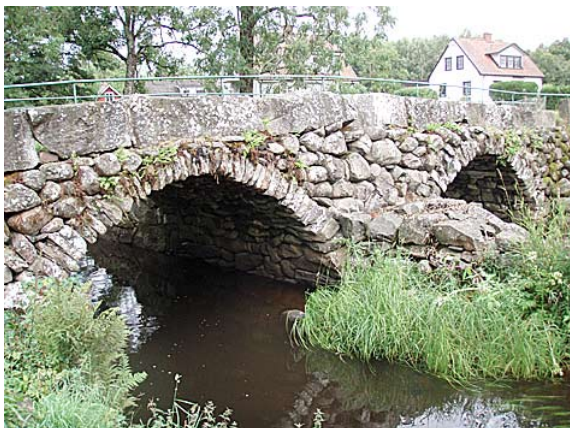
Figur 20. Stenvalvsbro vid vattendragssträcka 68 som utgör både strukturelement och nyckelbiotop av typen "Kulturmiljö i anslutning till vattendrag". Foto: Jan Karlsson, Calluna AB.

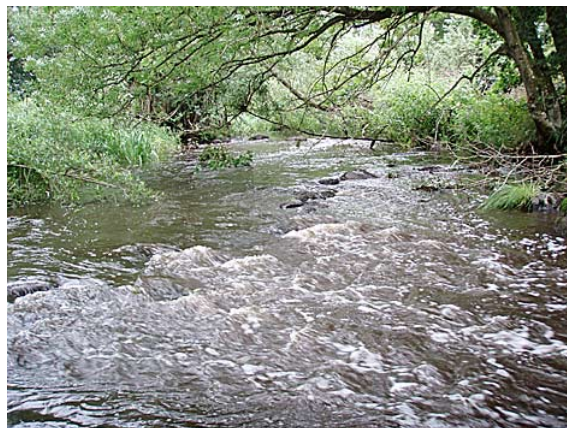
Figur 23. Kvillområde vid vattendragssträcka 76 som utgör strukturelement och nyckelbiotop. Foto: Jan Karlsson, Calluna AB.

70 och 76 (figur 22 och 23). Alla utom det vid sträcka 17 utgör även nyckelbiotoper (bilaga 5 A-C) och kvillområdet vid sträcka 9 har särskilt utpekats av fältkarteraren som mycket värdefullt. Kvillområden har i allmänhet grovkornigt bottenstruktat och strömmande/ forsande vatten vilka är egenskaper som tillsammans med död ved och klart vatten är karaktärer som indikerar höga naturvärden (Degerman et al. 2004). Kvillområdet vid vattendragssträcka 9 och 70 kantas båda av tomtmark utan skyddszon på höger sida. Samtliga områden bör skyddas från negativ påverkan från omgivningen för att de naturvärden som finns ska bevaras och kunna förstärkas med tiden. Exempelvis bör trädsiktet skyddas från avverkning för att förhindra ökad ljusinstrålning med förhöjd avdunstning som följd.

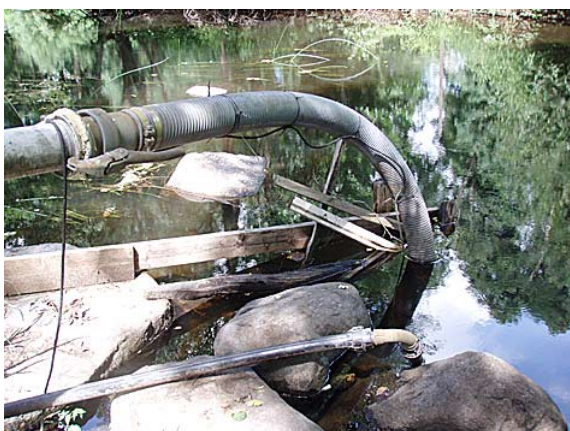
Figur 21 Vattenuttag vid vattendragssträcka 18 noterat som strukturelement. Foto: Jan Karlsson, Calluna AB.

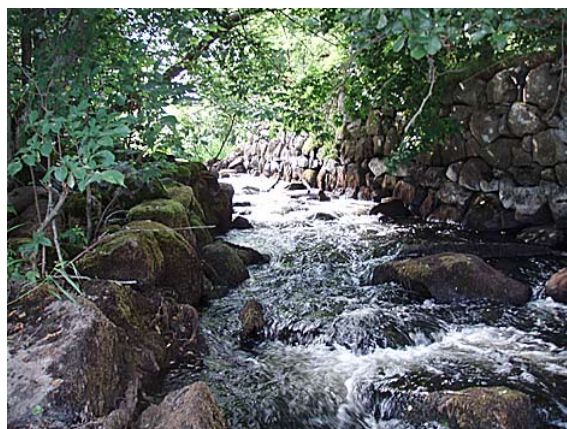
Figur 24. Nyckelbiotop "Blockrik vattendragssträcka" och "Kulturmiljö i anslutning till vattendrag" vid vattendragssträcka 25. Foto: Jan Karlsson, Calluna AB.

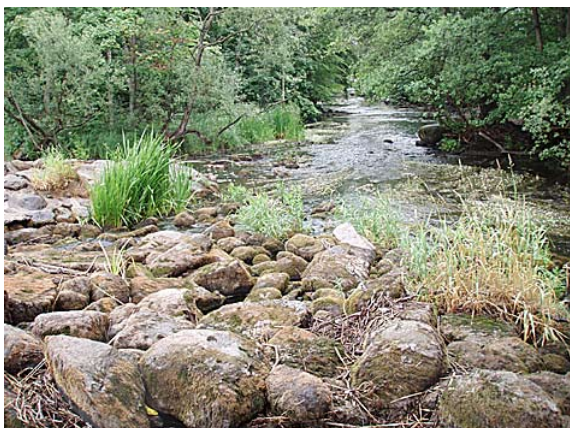
Figur 22. Vid vattendragssträcka 9 finns ett kvillområde som utgör strukturelement och nyckelbiotop. I förgrunden syns en fördämning där vattnet, vid högre vattenstånd, strilar mellan stenarna. Foto: Jan Karlsson, Calluna AB.

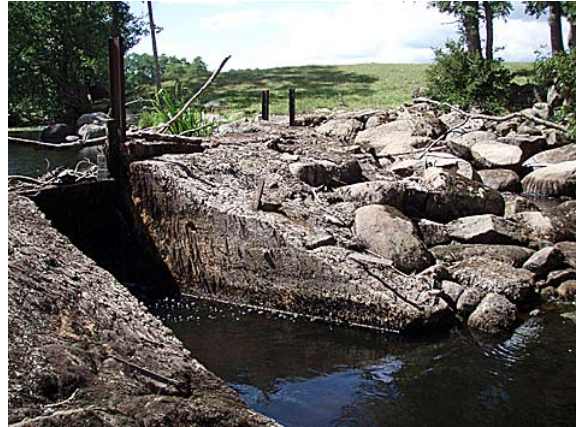
Figur 26. Kulturmiljö i form av ett dämme vid Sågmöllan som utgör vandringshinder nr 2. Foto: Jan Karlsson, Calluna AB.

Enligt uppgifter från 2001 års biotopkartering finns fem vandringshinder längre uppströms, fyra dämmen och ett naturligt hinder (bilaga 1). Tre av dem (nr 1, 2 och 5) utgör även kulturmiljöer. Hinder nr 1 är bedömt som definitivt vandringshinder för öring men en fungerande laxtrappa finns. Hinder nr 2, 4 och 5 är partiella hinder för öring medan hinder nr 3 är passerbart för öring men partiellt för mört. Vid hinder nr 3 finns en fisktrappa men funktionen är tveksam. I Eriksson & Wåland (2008) presenteras åtgärdsförslag som alla handlar om att skapa/förbättra befintliga fiskvägar.

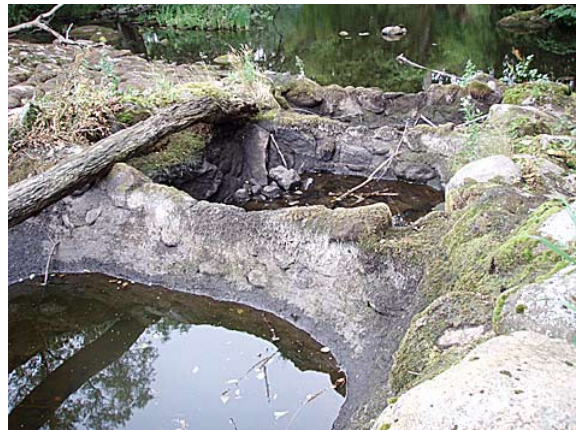
Figur 27. Vandringshinder nr 3 vid Tollarp. Fisktrappa som ej fungerar vid lågvatten. Foto: Jan Karlsson, Calluna AB.

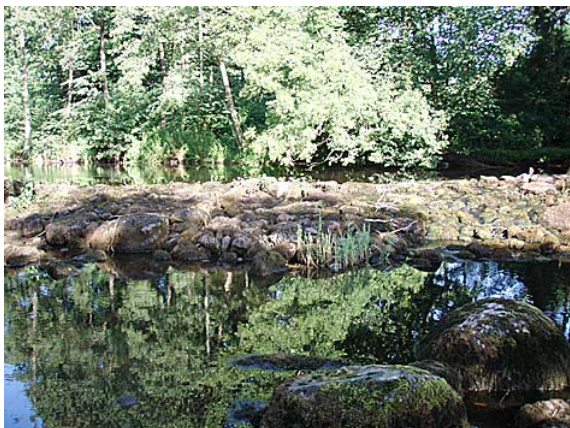
Figur 28. Kulturmiljö i form av ett dämme vid vattendragssträcka 11. Vid högre vattenstånd rinner vattnet över dämmet. Fungerande fiskväg finns och dammen utgör inget vandringshinder. Foto: Jan Karlsson, Calluna AB.

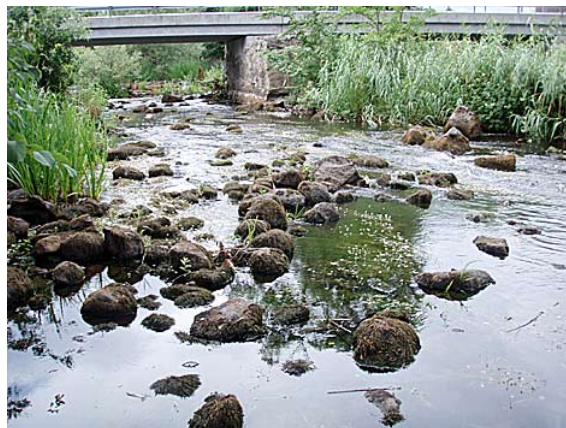
Figur 29. Vattendragssträcka 3 som utgör nyckelbiotop av typen "strömvattensträckor i jordbrukslandskapet". Foto: Jan Karlsson, Calluna AB.

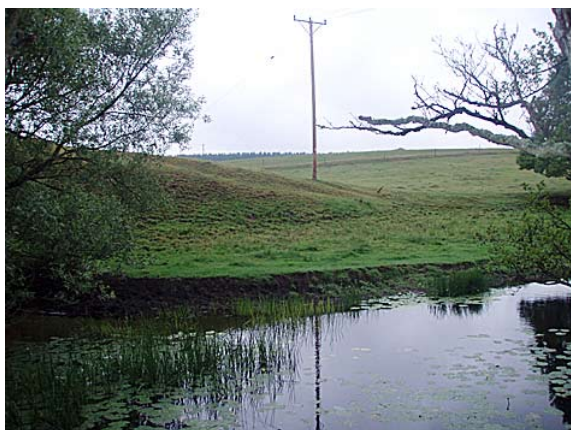
Figur 30. Närmiljösträcka 159 kantar vattendragssträcka 51 där skuggningen kan förbättras men där betet går ändå ner i vattnet. Foto: Anna Bergkvist, Calluna AB.

En dålig skuggning vid Vramsån nedre kan till stor del förklaras av att vattendraget på flera håll kantas av betesmarker och åkermark med liten skyddszon. På närmiljöprotokollet finns en kryssruta för om skuggningen längs vattendraget kan förbättras. En sammanställning av vilka vattendragssträckor som klassats med 0 (obefintlig skuggning) eller 1 (mindre god skuggning) och som samtidigt kantas av en

närmiljösträcka där skuggningen kan förbättras visar var åtgärder bör sättas in för en förbättring. Resultatet blir att det vid vattendragssträcka 1, 24, 30, 44, 49, 51, 53, 54 och 63 är möjligt att etablera träd eller buskar för att skuggningen ska förbättras. Flera av dessa kantas av bete i närmiljön och vid fem sträckor (vattendragssträcka 24, 30, 44, 51 och 54) har närmiljökarteringen noterat att betet går ändå ner i vattnet (figur 30). Det kan där vara svårt att förbättra skuggningen genom att etablera träd eller buskar och det är inte heller säkert att det är vad som är att föredra ur naturvårdssynpunkt. Hävdade stränder är något som blir allt ovanligare vilket utgör ett hot mot de djur och växter som är beroende av denna typ av miljö för sin överlevnad (Alexandersson et al. 1986). Då bete förhindrar igenväxning av exempelvis vass i lugnflytande vattendrag vid jordbruksmark kan bibehållet bete vara att föredra framför förbättrad skuggning. Eventuella konflikter med bevarandearbetet för jättemöja måste dock undersökas innan några sådana åtgärder sätts in.
