Biotopkartering av Toftabäcken 2007

Naturvärden och behov av restaureringsåtgärder i ett
biflöde till Farstorpsån i Helge å

Utgiven av: Länsstyrelsen i Skåne län

Författare: Karin Almlöf, Calluna AB

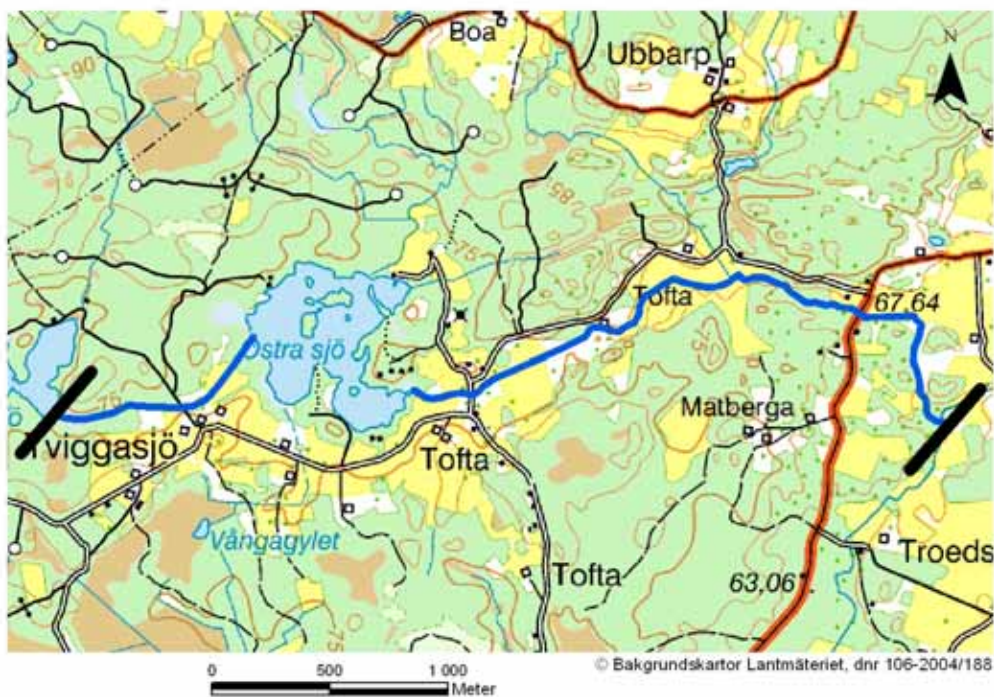
Figur 3. Toftabäcken, översiktskarta över det biotopkarterade området, från Västra sjö till sammanflödet med Farstorpsån.

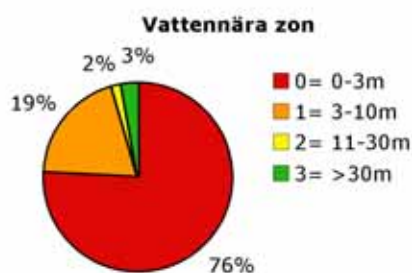
Den vattennära zonen i närmiljön har klassats till en nolla, 0-3 m bred, längs ungefär tre fjärdedelar av Toftabäcken (figur 7). En femtedel av närmiljön har en vattennära zon på 3-10 m medan endast 2 och 3% är 11-30 respektive >30 m bred.

Figur 7. Den vattennära zonen bredd längs Toftabäcken angivet som procentuell andel av närmiljösträckan.

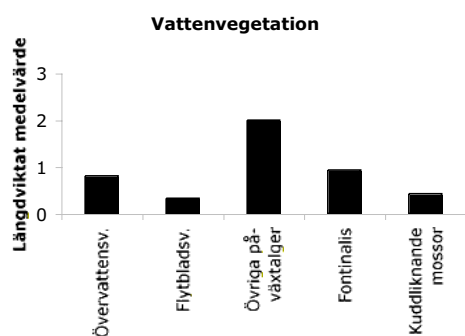
Figur 11. Längdviktat medelvärde för förekommande vegetationstyper i Toftabäcken.

Yttäckningen av vattenvegetation är i hela vattendraget klassat till en tvåa, 5-50% och den vanligast förekommande vegetationstypen är påväxtalger (figur 11). Andra förekommande vegetationstyper är näckmossa, *Fontinalis* (näst vanligast), övervattensväxter, kuddliknande mossor och flytbladsväxter (minst vanliga).

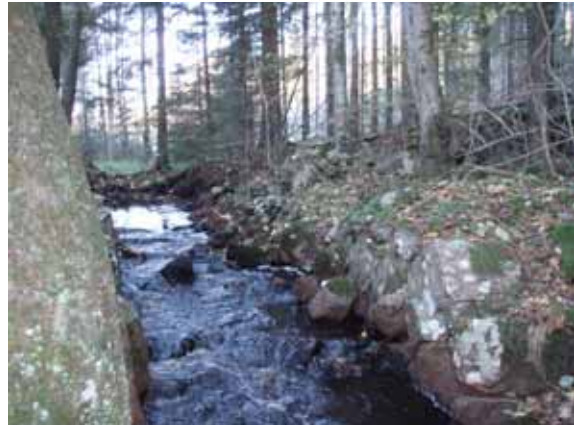
Figur 16. Stensatt kant i vid vattendragssträcka 3. Finns noterat både som strukturelement och kulturmiljö. Fotograf: Jonas Johansson, Calluna AB

Under biotopkarteringen påträffades en stensättning i strandkanten på vattendragssträcka 3 (Figur 16).

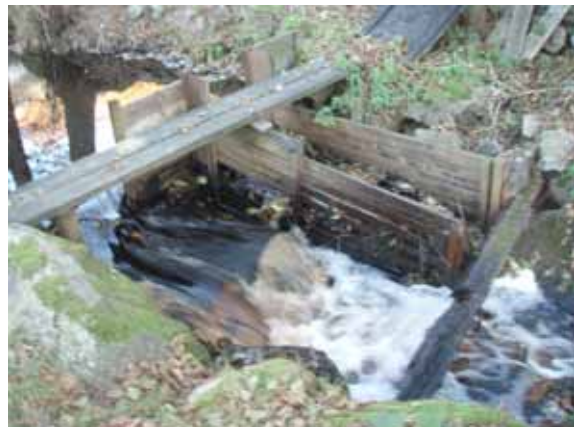
Under biotopkarteringen påträffades endast ett vandringshinder i vattendraget (figur 17 samt bilaga 4 & 5). Detta finns vid Tofta strax öster om Östra sjö och utgörs av en ålkista som inte längre används och antagligen kan åtgärdas genom rivning. Hindret kan idag passeras av mört och öring vid högflöden och benämns därför som partiellt vandringshinder.

Figur 17. Ålkista vid Tofta, det enda vandringshindret i Toftabäcken. Hindret är partiellt bade för öring och mört. Fotograf: Jonas Johansson, Calluna AB.
