Biotopkartering av Ekeshultsån 2006

Naturvärden och behov av restaureringsåtgärder
i ett tillflöde till Immeln i Skräbeån

Utgiven av: Länsstyrelsen i Skåne Län

Författare: Birgitta Bengtsson

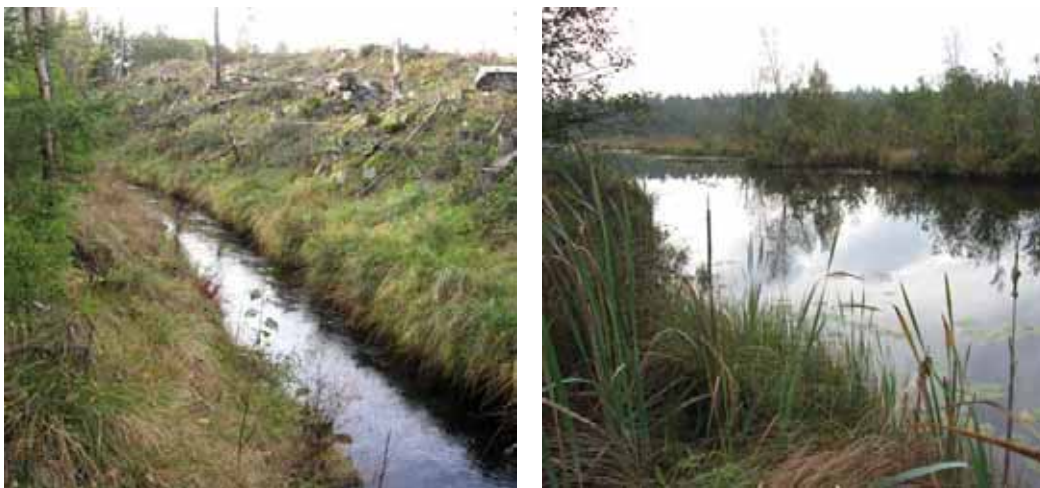
Figur 1. Den biotopkarterade sträckan av Ekeshultsån, börjar norr om Lönsboda (till vänster) och rinner ut i Korran/Immeln (till höger). Foto: Jan Pröjts.

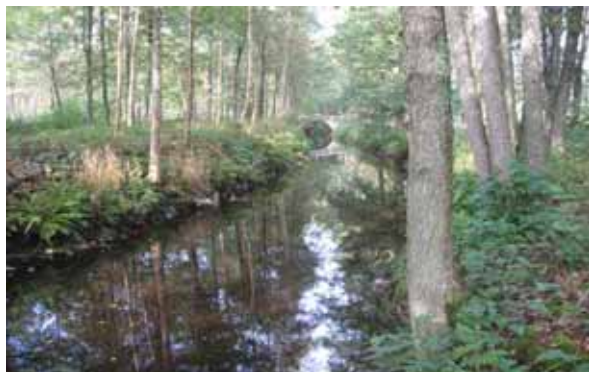
Figur 3. Ekeshultsån, A-sträcka 2.
Foto: Jan Pröjts

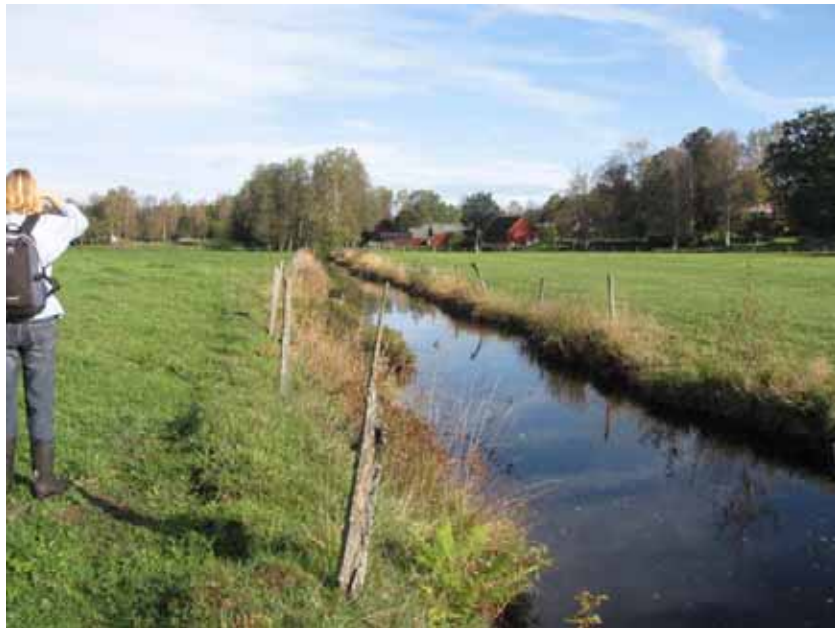
Då det var åkermark i närmiljön var förhållande med skyddszoner lika dem i barrskogsområdena. Endast ca 20 % av åkersträckorna hade en skyddszon på 3-10 m eller 11-30 m, medan den var mindre än 3 m eller saknades på resterande.

Figur 6. Ekeshultsån, A-sträcka 59. Åkermarken sträcker sig ända ner till vattendraget. Foto: Jan Pröjts.

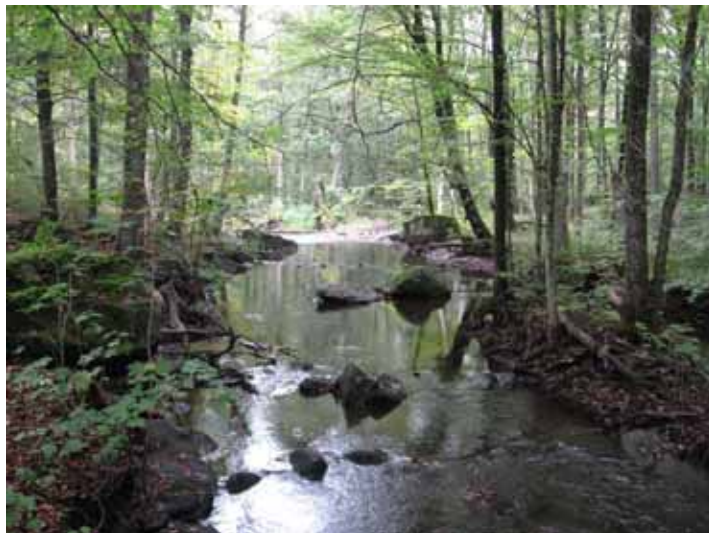
Figur 14. Ekeshultsån, A-sträcka 10, med tillgång på lekogråden, uppväxtområde, och ståndplatser för öring. Alla tre parametrar av klass 2. Foto: Jan Pröjts.

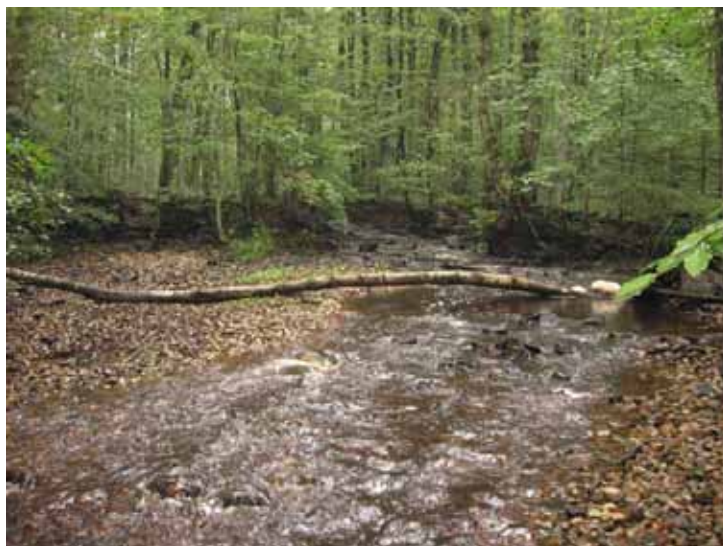
Figur 15. Ekeshultsån, A-sträcka 10, med tillgång på lekogråden, uppväxtområde, och ståndplatser för öring. Alla tre parametrar av klass 2. Foto: Jan Pröjts.

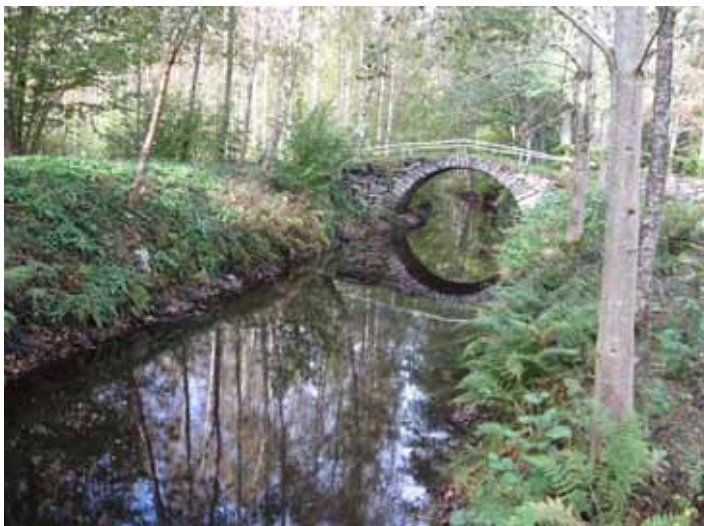
Figur 17. Nyckelbiotop, vacker stenbro över Ekeshultsån med korsande väg på A-sträcka 2 (Möllehem). I omgivningarna fanns gott om stensättningar, murar e t c. Foto: Jan Pröjts.

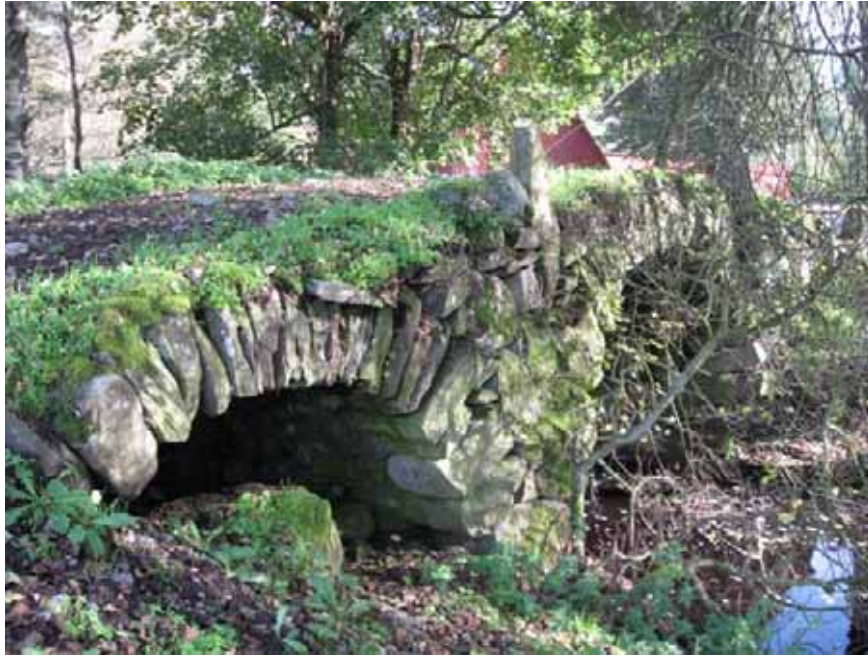
Figur 18. Nyckelbiotop, stenbro med dubbelt valv över Ekeshultsån på A-sträcka 6, vid Tommaboda. Foto: Jan Pröjts.

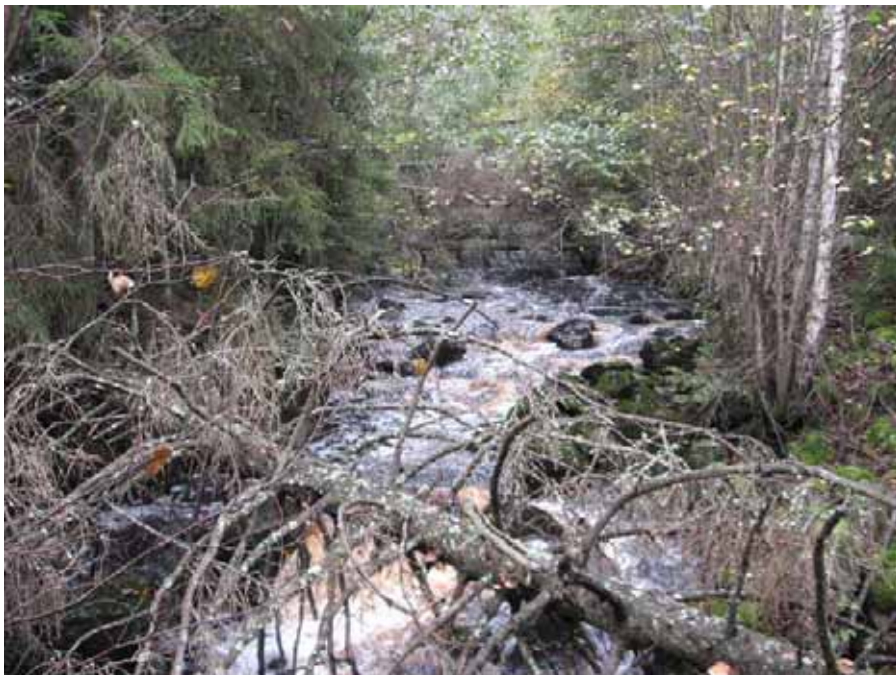
Andra typer av nyckelbiotoper i Ekeshultsån var tre kvillområden, bl a vid A-sträcka 34, där också rester av kvarnar och andra stensättningar fanns (se fig. 17). Samma sträcka var även full med nedfallna träd från stormen Gudrun. Detta var även fallet med A-sträcka 71 vid Tommahult väster om Lönsboda. Sträckan var en av de finare, dominerad av block och strömmande vatten.

Figur 19. Nyckelbiotop, A-Sträcka 34, kvillområde, strömsträckor och kvarnruiner.
Foto: Jan Pröjts.

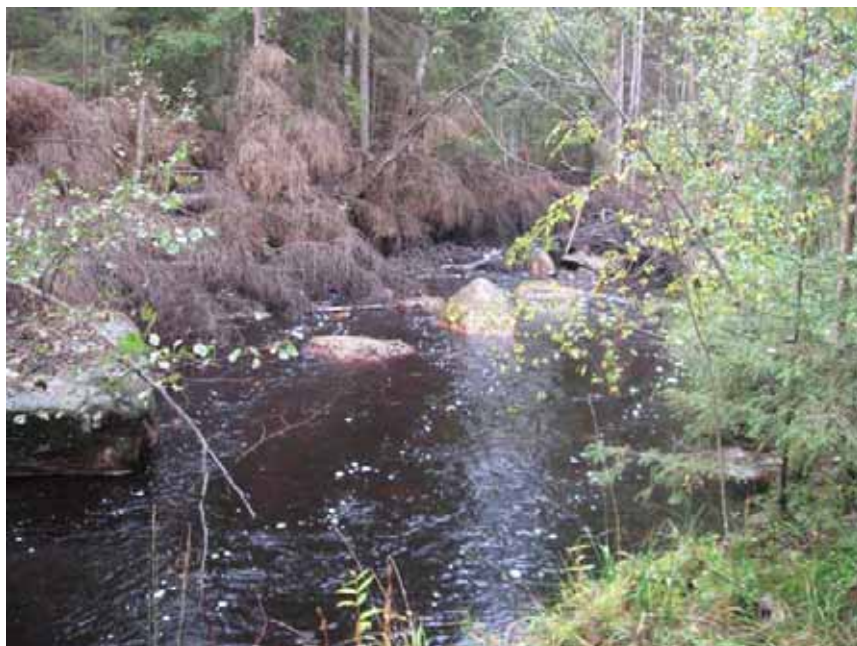
Figur 20. Nyckelbiotop, A-sträcka 71 var en av de finare strömsträckorna Ekeshultsån med i princip orensad åfåra dominerad av block. På bilden ses även nedfallna granar efter Gudrun-stormen. Foto: Jan Pröjts.

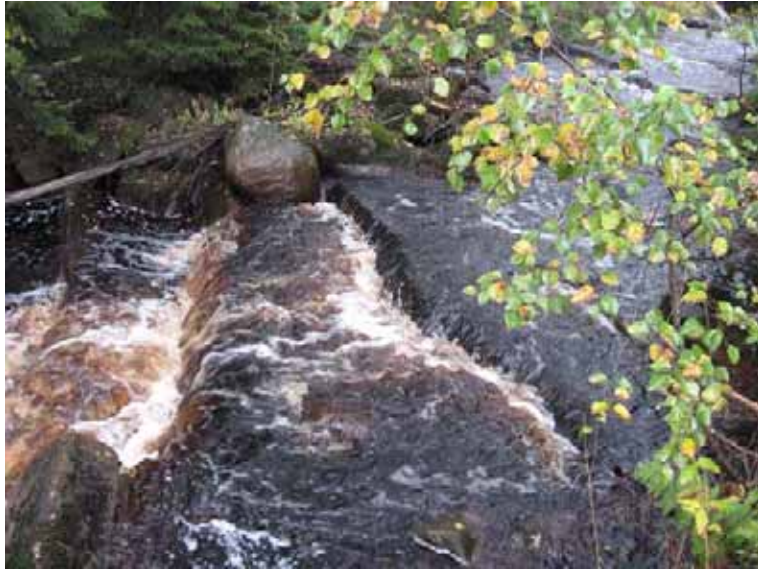
Strax nedströms väg 121 vid Böglarehult fanns vattendragets enda vattenfall, tillika naturligt vandringshinder (fältnr 6), på A-sträcka 77.

Figur 21. Vattenfall vid Böglarehult (vh 6). Foto Jan Pröjts

De två sista vandringshindrena ligger strax intill varandra på sträckor med kraftigt fall. Det nedersta (vh 5) är ett mindre vattenfall, troligen delvis skapat som dämme, intill en kvarnruin. Vattenfallet utgör inget större problem för laxfisk. För att underlätta vandrigen för fisk kan man riva hindret. Det sista vandringshindret (vh 6) en bit längre uppströms är ett naturligt vattenfall, där inga åtgärder föreslås. Det utgör inga större problem för laxfiskar.

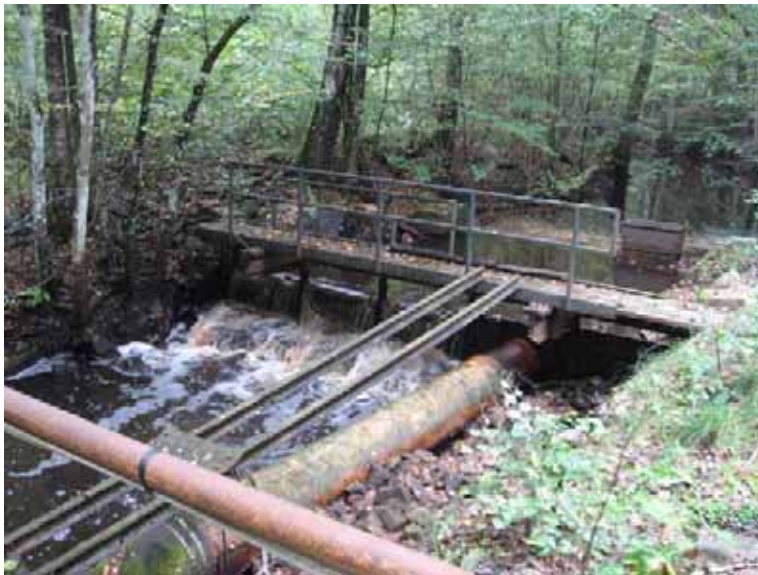
Figur 22. Vandringshindret vid kalkdoseraren (vh 2): Jan Pröjts.

Sex vandringshinder noterades på den inventerade sträckan. Två av dessa var naturliga, resten konstgjorda. Det nedersta låg vid kvarnen i Ekeshult (vh 1). Eftersom vattnet leddes förbi kvarnen var det vattenfallet i sidofåran som utgjorde vandringshinder (se fig. 19). Ingen åtgärd är nödvändig för att göra hindret passerbart då det bedömdes vara partiellt för öring. En bit längre uppströms fanns vandringshinder två (vh 2), som utgjordes av ett dämme vid kalkdoseraren (se fig. 20). Dämnet bedömdes vara definitivt för all fisk, möjligen med undantag av ål. En rimlig åtgärd kan vara att skapa en väg för fisken bredvid hindret.
