## BILAGA 1 - Söderköpingsån

### FRIA VANDRINGSVÄGAR

Söderköpingsån – om konsten att återskapa fria vandringsvägar för fisk

# Naturvärdesbedömning av vattendrag inom Söderköpingsåns avrinningsområde 2007

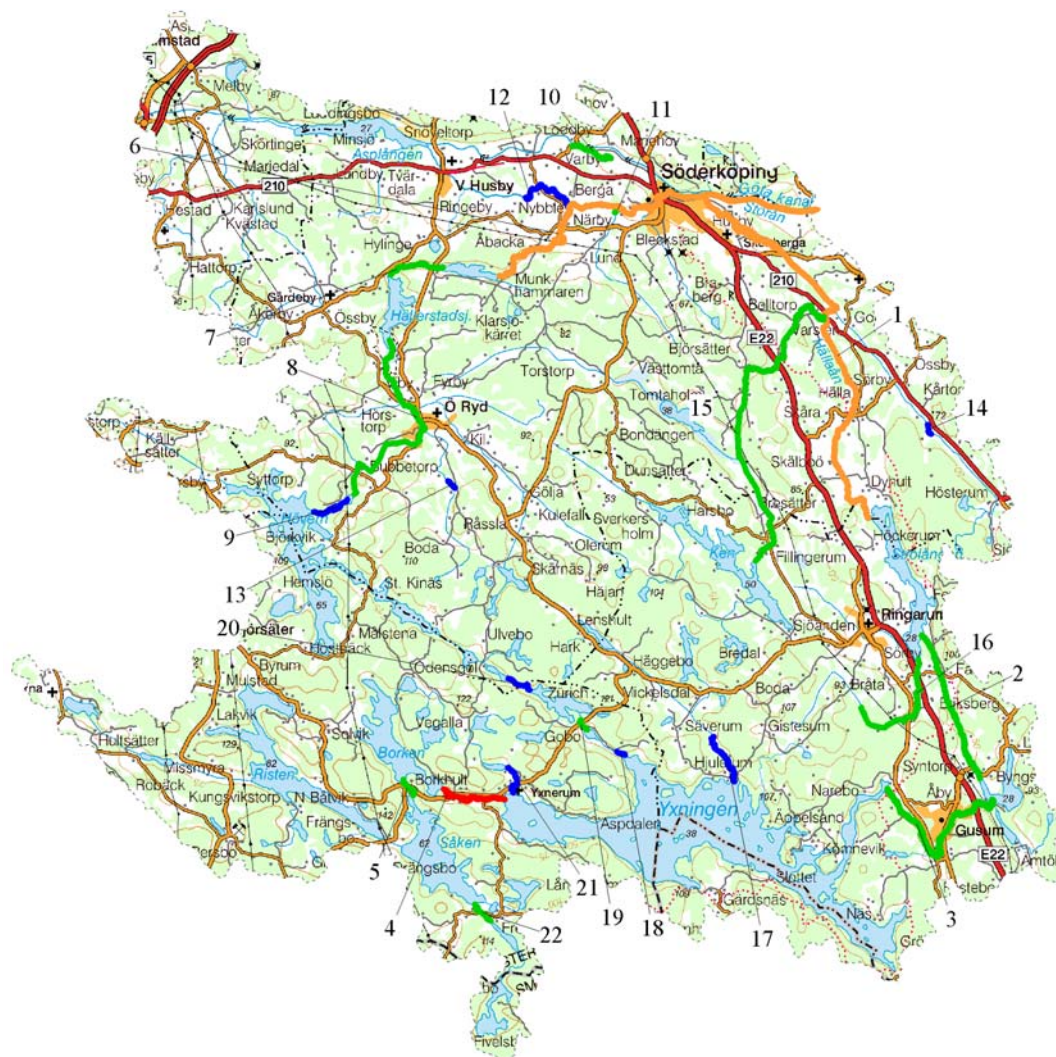
Vattendragens namn, naturvärdesklass och läge framgår av följande tabell och karta över Söderköpingsåns avrinningsområde. Vattendragens färg visar naturvärdesklass. Rött motsvarar klass 1, orange klass 2, grönt klass 3 och blått klass 4.

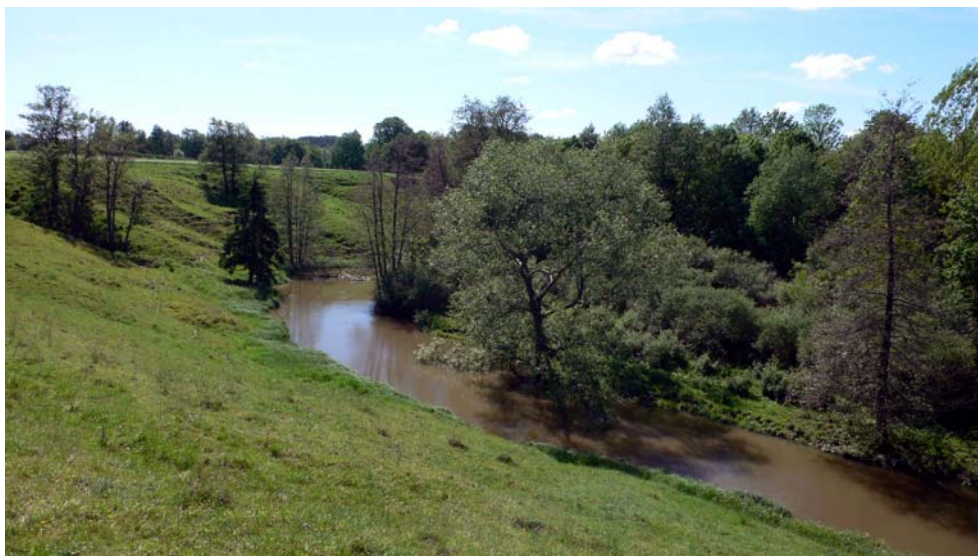
**Foto 1.** Söderköpingsån vid Viggeby öster om Söderköping. Sträckan är en potentiell limnisk nyckelbiotop och ett av åns värdefullaste partier. Foto Jonas Edlund.

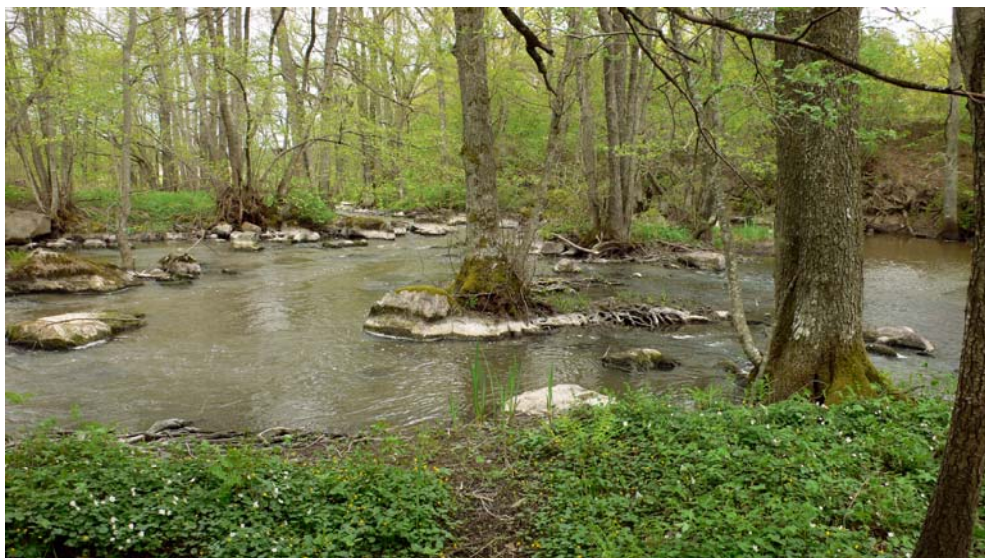
**Foto 4.** Kattforsen i Storån från Venasjön. Strömsträckan är en limnisk nyckelbiotop och ett av de värdefullaste vattendragspartierna i ån. Foto Jonas Edlund.

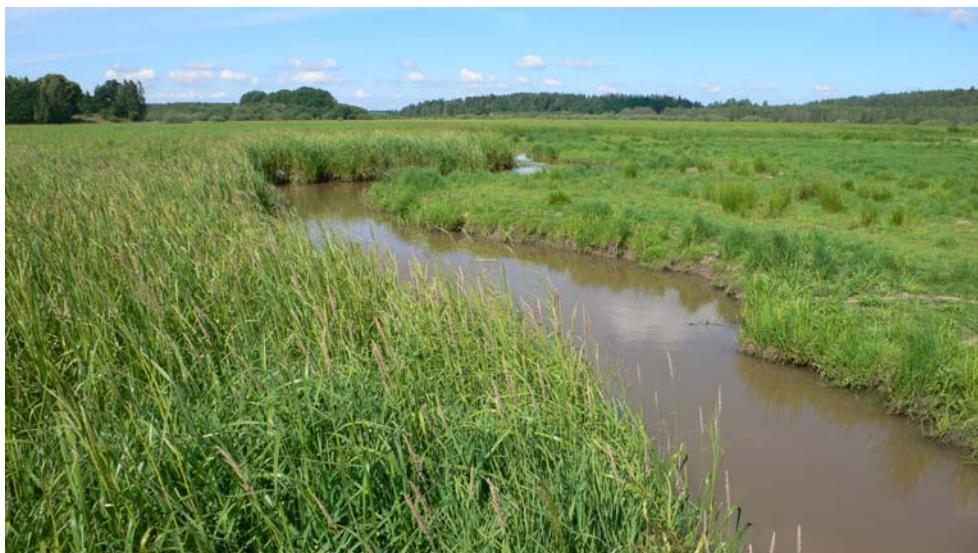
**Foto 5.** Storån från Ottestorpesjön en knapp kilometer uppströms Hällerstadsjön. Fuktängarna är skyddade som fågelskyddsområde med tillträdesförbud under häckningstid. Foto Jonas Edlund.

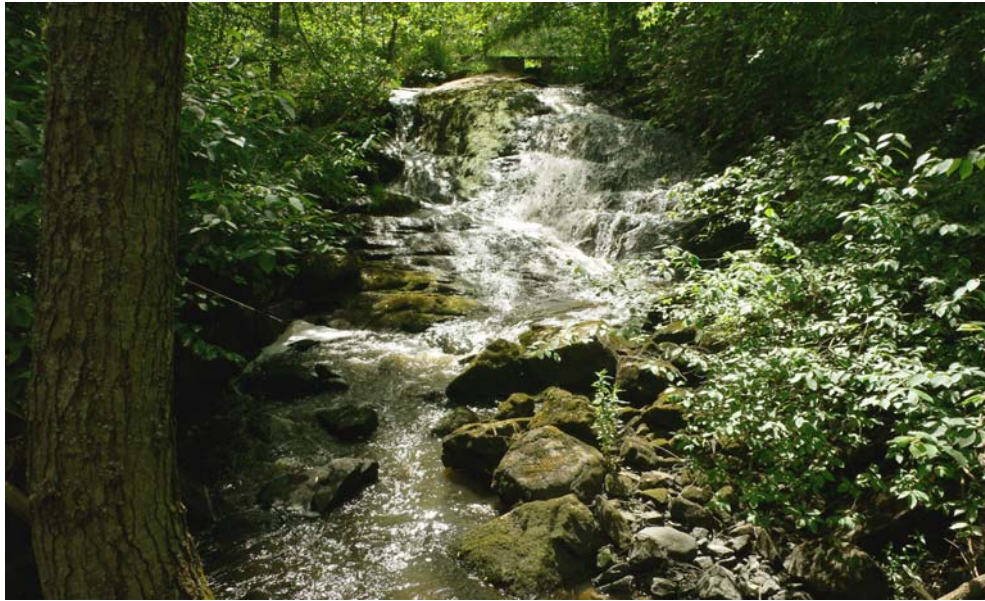
**Foto 9.** Brant fors i Fillingeruleån vid Bolltorps gamla tegelbruk. Foto Jonas Edlund.
