# Markavvattningsföretag i Söderköpingsåns avrinningsområde

# **Bilaga 4**

**Hydromorfologisk och kemisk status**

# Söderköpingsån

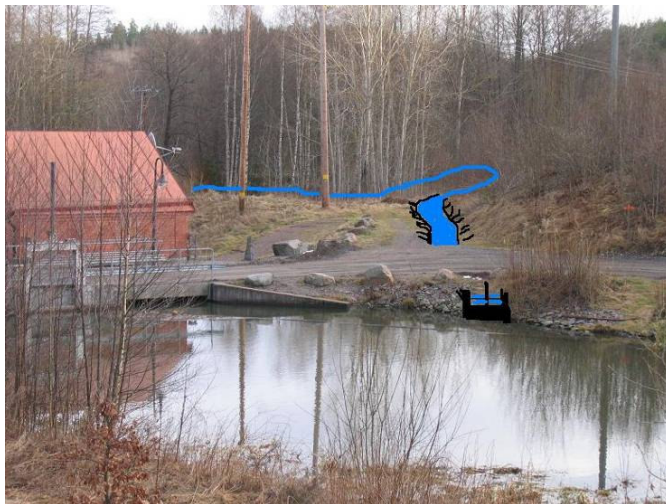
Figur 35. Skiss på foto som visar omlöpets tänkta sträckning vid Ursätter. Ill. Och foto: P. Johansson).
