Inventering av glosjöar i Västernorrland 2006

Länsstyrelsen Västernorrland, avdelningen för Kultur- och Natur

Inventering av glosjöar i Västernorrland

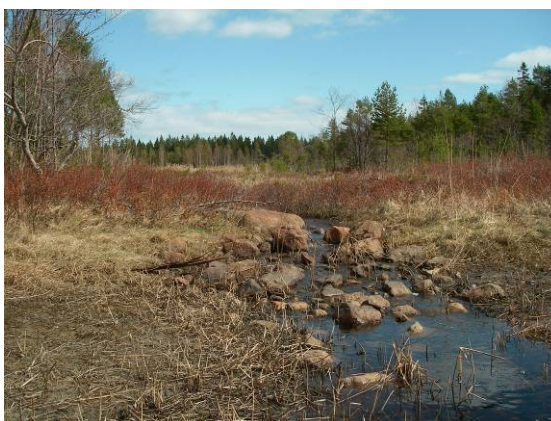
Södra Låskärstjärn

Fysisk miljö: Bäckens botten består av stenar och blockar. Bäckens vattenflöde är lugnt förutom de sista tio metrarna ner mot havet som utgörs av en liten forssträcka. Detta i kombination med lite vatten gör det svårt för små fiskar att ta sig upp till tjärnen.

Närmiljö och påverkan: Bäckens vatten är klart och fint och är relativt opåverkad. Skogsbruk utgör huvudpåverkan. I närmiljön finns framförallt Bladvass och videsnår.

Ekologisk funktion: Inga fysiska vandringshinder. Ingen fisk observerades, men rom från abborre fanns längst ner i bäcken. Det är osäkert om lite större fisk tar sig upp i bäcken, men uppenbarligen försöker de i alla fall så gott det går.

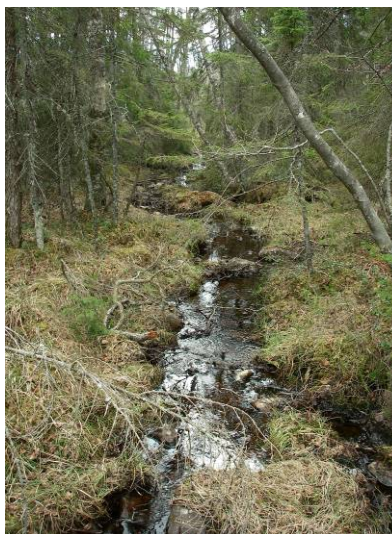
NV Södra Låskärstjärn

Fysisk miljö: Svagt strömmande, grus, sten och sandbotten, ingen algpåväxt och en del död ved.

Närmiljö och påverkan: I närmiljön återfinns framförallt sumpskog och ingen synbar fysisk påverkan finns.

Ekologisk funktion: Lämplig för spigg, abborre, mört m.fl. Framförallt mindre fisk.

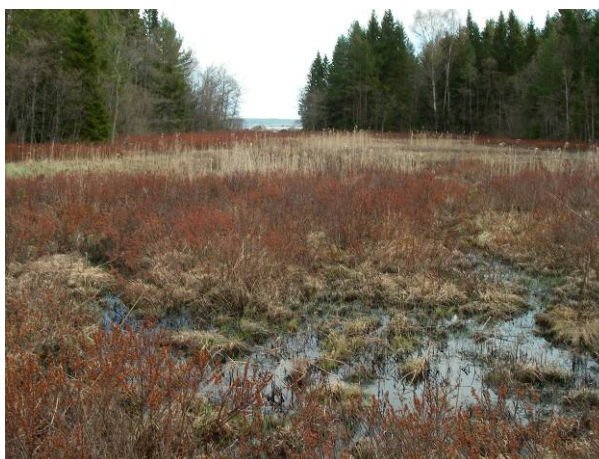
Norra Låskärstjärn

Fysisk miljö: Bäckens är obefintlig och översilar en större yta med vass, vattenklöver och annan vegetation.

Sjön: Liten tjärn med abborre. Är en nyligen bildad glosjö. Den ekologiska förbindelsen är dock lite osäker då ingen tydlig bäckfåra finns.

Ekologisk funktion: Med tanke på den grunda förbindelsen mellan hav och tjärn så fungerar nog fiskvandring om möjligt endast vid högflöden. Två abborrar som låg döda på stenar skulle kunna vittna om att fisk försöker ta sig igenom, men är väldigt lätta byten för fåglar.

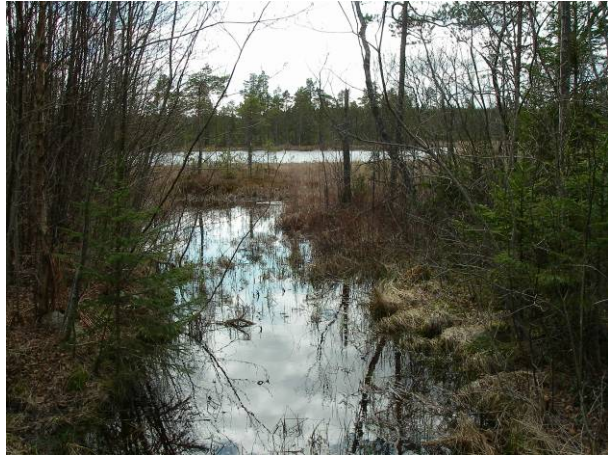
Galtjärn

Fysisk miljö: Bäckens utgör av ett dike och passerar av väg, där trumman står helt under vatten. Inget synbart flöde i bäcken.

Närmiljö och påverkan: I närmiljön finns barrskog med inslag av björk. Den är kraftigt påverkad av grävning.

Ekologisk funktion: Ingen större betydelse för lekvandrande fisk. Troligen torrlagd större delen av året. Men inga fysiska hinder för vandring.

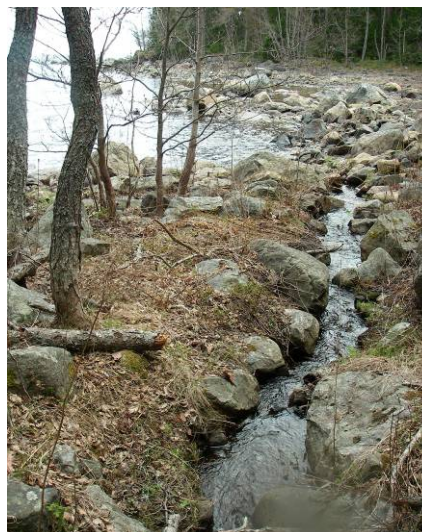
Hästskotjärnen

Fysisk miljö: Lugnflytande bäck som övergår i en kortare strömsträcka ner mot havet. Flera abborrar kämpade i den korta strida strömmen. Finsediment dominerar botten förutom den blockigare sista biten. Kabbeleka förekommer rikligt längsbäcken.

Närmiljö och påverkan: I närmiljön finns barrskog och ungskog. Stor andel stormfälld skog ligger över bäcken, vilket utgör både skydd och föda för bäckens organismer. En vägpassage finns vid sjöutloppet, men trumman utgör inget hinder för fiskvandring, även om den är något underdimensionerad.

Ekologisk funktion: Fin bäck som mynnar i en grund vik och den är stor nog för att även lite större fisk ska kunna ta sig upp till sjön.

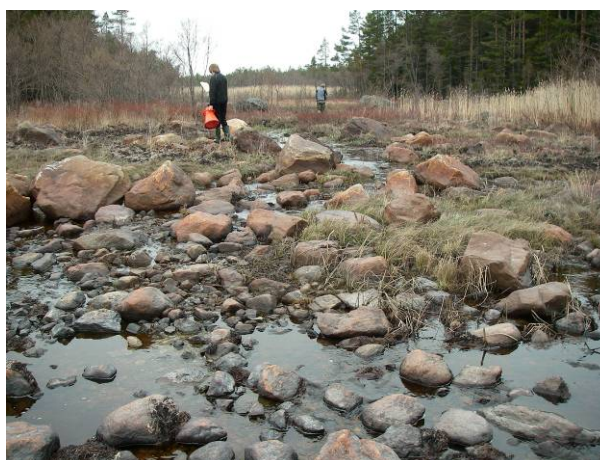
Jungfrutjärnarna

X 6899070
Y 1591099
HEKTAR 2
KOMMUN Sundsvall
DATUM 060518
OBSERVATÖR Andreas
Karlberg,
Håkan Söderberg
FLÖDE
BÄCKDJUP odef
BÄCKBREDD odef
TEMP

Fysisk miljö: : Ingen tydlig bäckfåra, endast sankt område.

Närmiljö och påverkan: Bladvass dominerar i det sankta området och barrskog utanför.

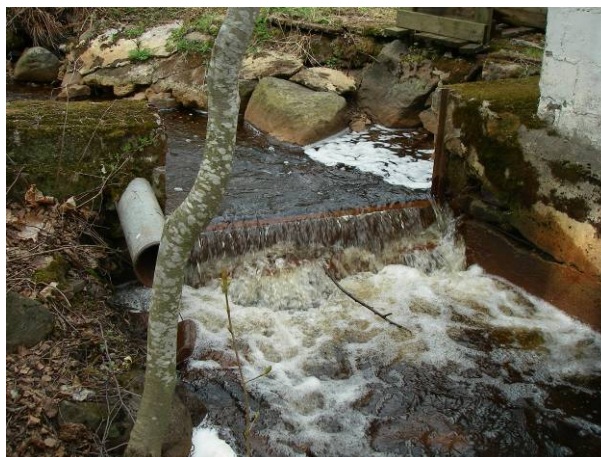
Konnsjön

Fysisk miljö: Fin bäck med svagt strömmande vatten i de nedre delarna upp till första vandringshinder, därefter är det brant och troligen omöjligt för fisk att ta sig upp.

Närmiljö och påverkan: Omgivningarna består av åkermark, vägar och bebyggelse, några skogsdungar finns också. En dammtröskel finns strax före ett naturligt hinder sätter stopp för vidare fiskvandring.

Ekologisk funktion: Ingen möjlig vandring ovan tröskel ungefär på mitten av vattendraget.

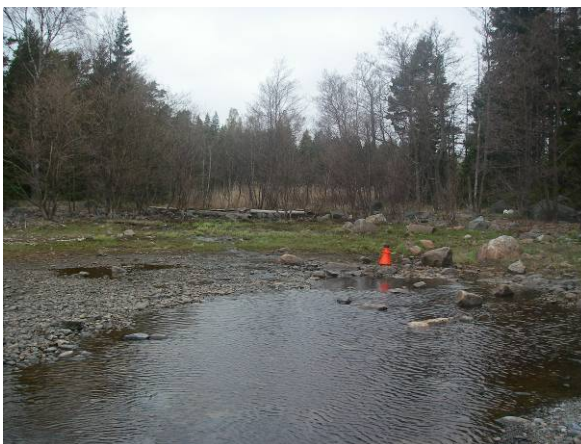
X 6899992
Y 1593471
HEKTAR 1
KOMMUN Sundsvall
DATUM 060518
OBSERVATÖR Håkan
Söderberg

Fysisk miljö: Inget öppet vatten mellan avsnörd vik och havet.

Närmiljö och påverkan Gammal barrskog

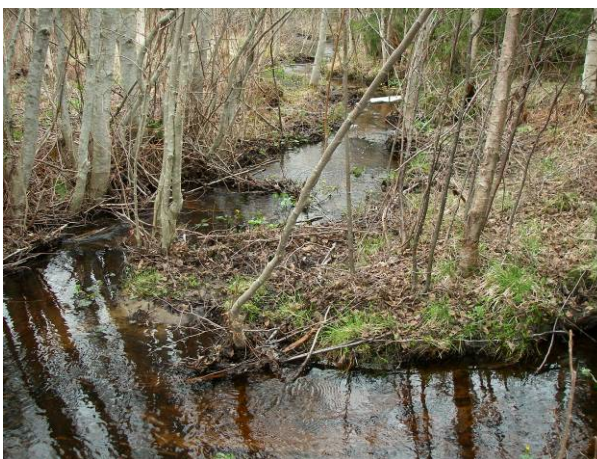
Ännsiksjön

Fysisk miljö: Fin bäck med grus och sandbotten, mestadels lugnflytande, men har några strömsträckor. Ett naturligt fall finns där fallhöjden är ca 0,3 m.

Närmiljö och påverkan: En trumma strax nedströms utloppet utgör vandringshinder, fritt fall ca 0,2 m. bäckens närmiljö består av ungskog och sly.

Ekologisk funktion: Bäckens flera vandringshinder som troligen inte kan forceras av lekvandrandefisk som abborre och mört. Bäckens mynnar i en grundvik helt igenvuxen. Bladvass bildar täta bälten och ingen definierad bäckfåra finns.

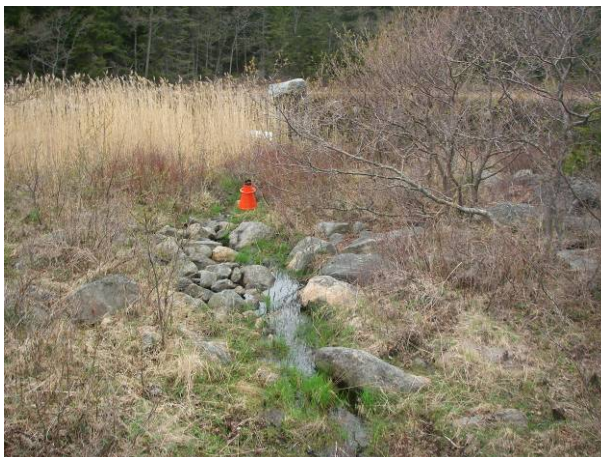
Lill-Salen

X	6901305
Y	1594287
HEKTAR	4
KOMMUN	Sundsvall
DATUM	060522
OBSERVATÖR	Håkan Söderberg
FLÖDE	
BÄCKDJUP	0,05
BÄCKBREDD	0,1
TEMP	11,5

Fysisk miljö: Endast en liten rännil utgör flöde från Lill-salen

Närmiljö och påverkan: Omgivningarna runt detta vik utgörs av gammal skog, som i delar är urskogslig. Olikåldrig skog, stående död ved.

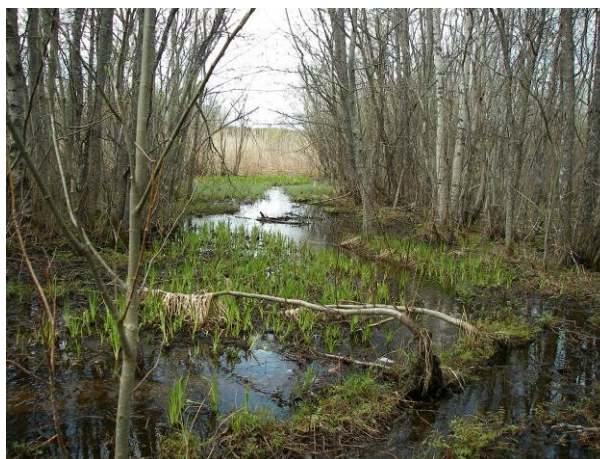
Lindbomstjärnen

Fysisk miljö: Lugnflytande bäck med sanddominerad botten.

Närmiljö och påverkan: Närmiljön består av barrskog, talldominerad och ett mindre dike ansluter bäcken med grumligt vatten. Vägpasset nära utloppet ur sjön utgör inga problem för fiskvandring.

Ekologisk funktion: Den här bäcken är relativt stor och är betydelsefull ur vandringsynpunkt. Inga hinder eller svåra passager finns och i bäcken observerades både abborre och vitfisk av olika arter.

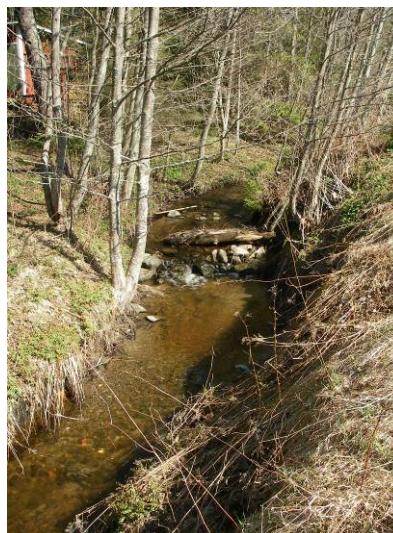
Viken

Fysisk miljö: Det är lågt vatten i bäcken och mkt lågt vatten i havet. Botten består av grus, sten och sand. Sandigt vid mynningen i havet.

Närmiljö och påverkan: Barrskog, bebyggelse och väg dominerar den närmaste omgivningen. Vägtrumman utgör inget hinder, ett bröte kan vara temporärt hinder, men inte vid högre flöde.

Ekologisk funktion: Här finns goda möjligheter för fisk att vandra upp, Ingen fisk observerades i bäcken, men en stugägare berättade deras katt brukade sitta och fiska i bäcken och lyckades då och då ta upp en fisk.

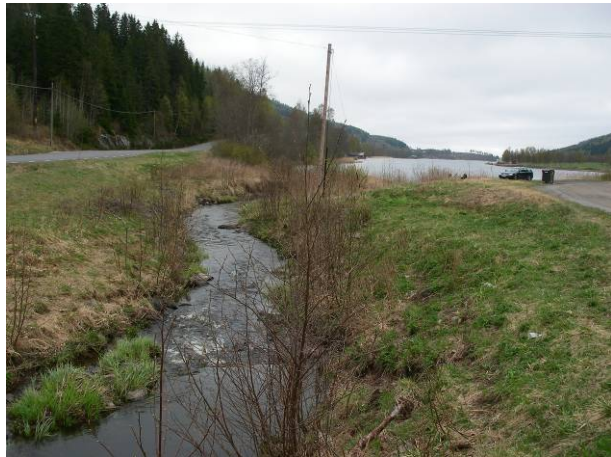
Kåstaviken

Fysisk miljö: Lugnflytande bäck med finsedimentbotten och längst ner med insalg av sten och block.

Närmiljö och påverkan: Bäckens grumlar mycket. Närmiljön domineras längst ner av odlad mark, men närmast bäcken är det fast mark. En vägpassage finns, men utgör inga problem. Ovan trumma är skyddszonen gles och ofta odlas det ända fram till bäcken.

Ekologisk funktion: Här kan alla fiskarter ta sig upp och elritsa och abborre observerades. I sjön observerades även gädda. En viktig och skyddsvärd bäck. Här finns möjlighet för fisk att vandra upp till nästa sjö dessutom. Denna har dock inte besökts.

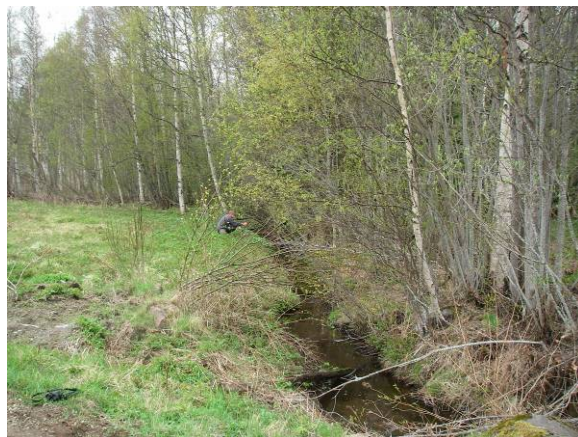
Rävsötjärn

Fysisk miljö: Bottensubstratet domineras av sand och grus och finare material. Under detta finns mjäla och lera. Bäckens är svagt strömmande. Gott om bladvass vid utlopp och mynning. Mkt död ved i form av finare material (kvist etc).

Närmiljö och påverkan: En stensatt vattenövergång finns i bäcken som tyvärr har förlängts när vägen breddats och förlängningen i betong har inte kunnat grävas ner och utgör vandringshinder. Bäckens är också kraftigt kanaliserad. Närmiljön domineras av igenväxta betesmarker.

Ekologisk funktion: Gott om fisk i bäcken, abborre, elritsa och spigg observerades. Trumman bör bytas omgående så kommer bäcken att fungera ännu bättre för lekvandrande fisk.

Värde: Mycket högt, vandringshinder bör dock ses över

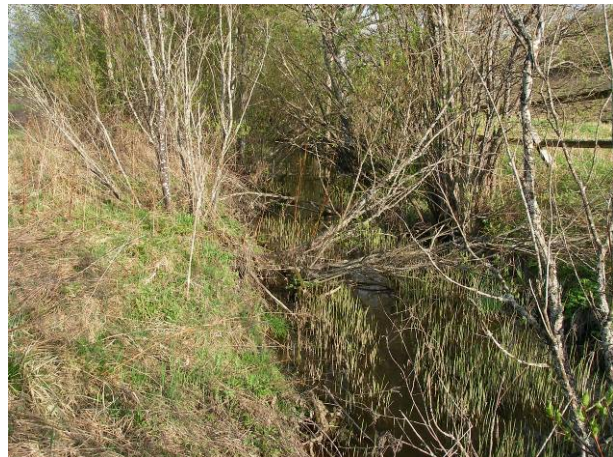
Stavertjärnen

Fysisk miljö: Bäck med lera-mjäla, ca 1 m/s i vattenhastighet, lätt grumlande. Bitvis rikligt med vegetation, framförallt fräken och Carexarter.

Närmiljö och påverkan: Vägpassage med dålig trumma som glidit isär. Jordbruksmark i omgivningen, men en skyddszon finns mot vattendraget.

Ekologisk funktion: Mycket god ur fisksynpunkt. Det kryllade av fisk i bäcken. Hundratals mörtar var på väg upp för lek. Deras antal gjorde att bäcken grumlade av deras simrörelser.

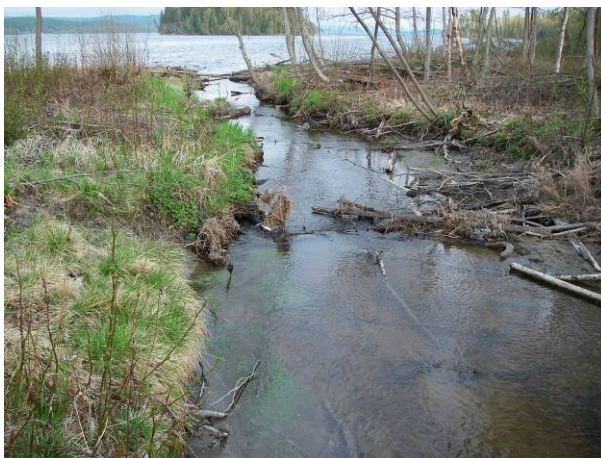
Rossötjärnen

Fysisk miljö: Bäckens är långsamflytande med maxhastighet ca 1 m/s, carextuvor växer i bäcken.

Närmiljö och påverkan: Omgivningen håller på att ställas om till golfbana. Busk finns utmed bäcken, men långa sträckor utgörs bara av gräsmark. Utloppet ur sjön består av tät vassvegetation. En vägpassage finns, men utgör inget hinder.

Ekologisk funktion: Fisk observerades, men kunde inte artbestämmas då vattnet var rätt grumligt. Annars fungerar bäcken bra för fiskvandring för alla sorters fisk.

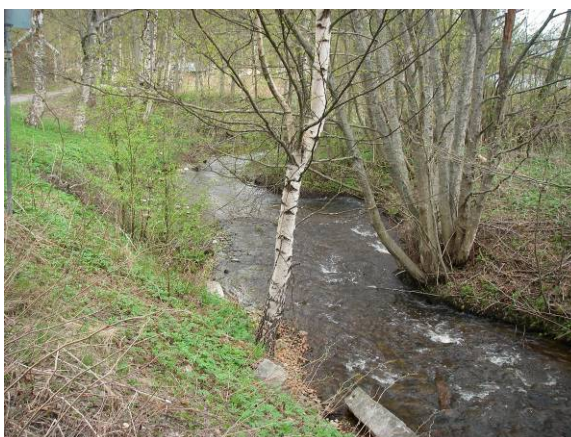
Svedjefjärden

Fysisk miljö: Lugnflytande bäck vid myningen, men övergår senare i fors med mer sten, småblock, grus och sand. Det är grumligt vatten och skräpigt i ån. Rätt mycket död ved finns dock.

Närmiljö och påverkan: Tråkig närmiljö med mycket skräp tomtmarker, breddavlopp som mynnar i bäcken. Gallrad strandskog.

Ekologisk funktion: Bäcken är troligtvis vandringsbar för de flesta fiskarter.

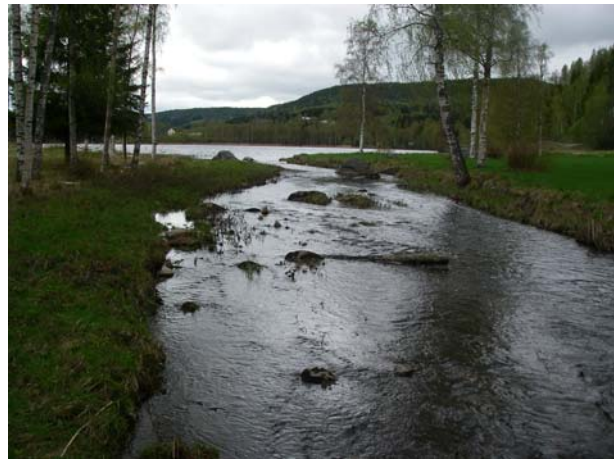
Utbysjön

Fysisk miljö: Bäcken är bred och botten domineras av mindre block och sten, men variationen är stor från finsediment till stora block och vattenhastigheten varierar också från lugnflytande vidmynningen till forsande en bit upp.

Närmiljö och påverkan: Odlad mark och hustomter dominerar närmiljön. Vattnet är svagt grumligt.

Ekologisk funktion: Bäcken har inga svårare passager, men en hög vattenhastighet på en sträcka av ca 20m skulle kanske vara ett problem för t.ex. mört.

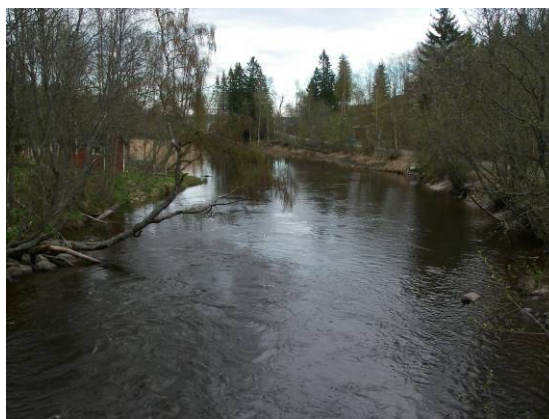
Öfjärden

Endast mynningen observerades.
Bäcken är välkänd för sina lekvandrande idar och har inte observerats utförligare.

Värde: Mycket högt

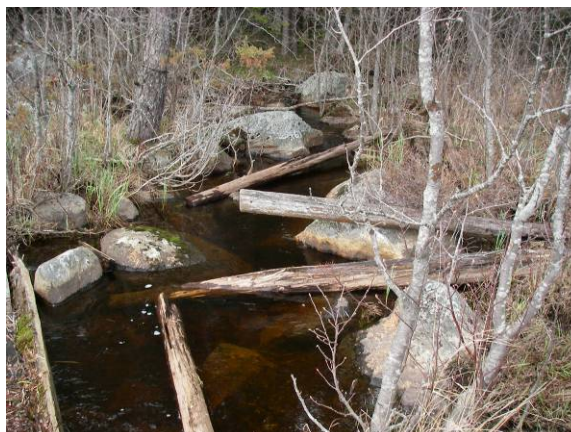
Lillavan

Fysisk miljö: Klart fint vatten. Botten domineras av sten med inslag av grus och block. Även häll finns på vissa ställen.

Närmiljö och påverkan: Öppen hagmark och gles albård omger bäcken. Lite längre upp i bäcken dominerar granskog. En av hällarna i bäcken kan utgöra ett vandringshinder.

Ekologisk funktion: En fin bäck som kanske inte är så lämplig för vårlekande fisk som mört och abborre, liknar mer en öringbäck. Ett vandringshinder i bäcken utgörs av en mindre häll, skulle kunna vara ett problem, men för öring är det troligen inget större problem.

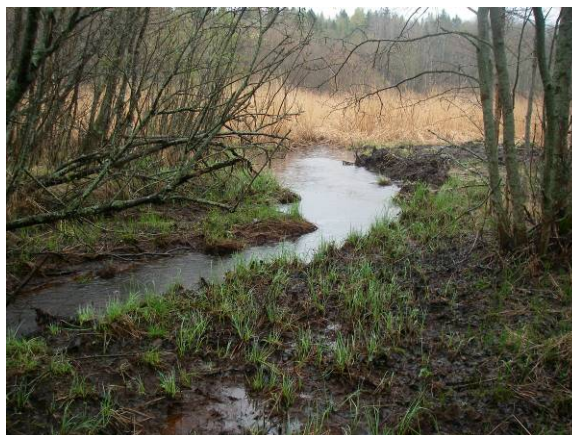
Utåstjärn

Fysisk miljö: Halva sträckan från sjöutloppet domineras av block och sten med inslag av grus och sand. Längre ner övergår bottenstratet till finare material och består av mjäla och lera, med lite sand och grus. Vattenväxter saknas i bäcken. Vid utloppet är det dock tät bladvassvegetation.

Närmiljö och påverkan: Närmiljön domineras av igenväxande betesmarker, med inslag av björk och al. En trumma utgör vandringshinder, för de flesta arter.

Ekologisk funktion: Problem med trumma och tät vegetation vid utlopp gör det svårt för fisk att ta sig fram. Ingen fisk observerades.

Värde: Mycket högt om problem åtgärdas!

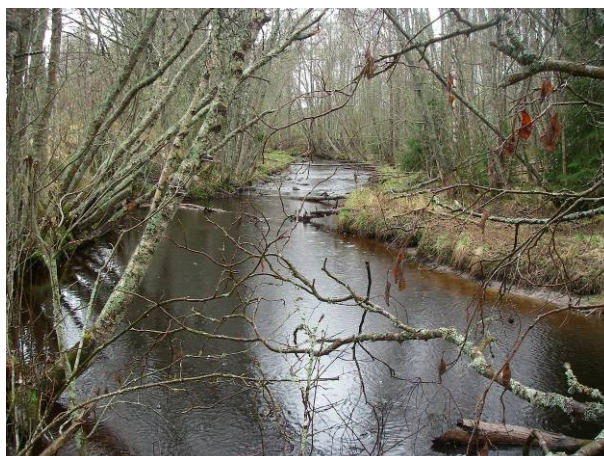
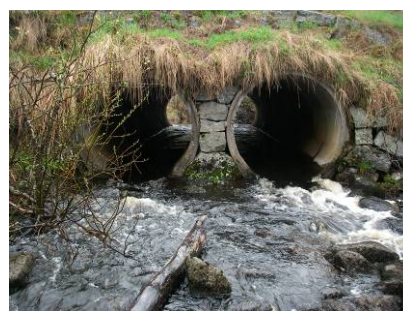
Prästsjön

Fysisk miljö: En bred bäck med i nedre delarna bottensubstrat som domineras av block grus och sand. Flödet är strömmande till forsande. Längre upp i bäcken så rinner bäcken långsammare och bottensubstratet domineras i stället av finsediment.

Närmiljö och påverkan: Bäckens är kanaliserad i de övre delarna. En hälla finns som kan utgöra vandringshinder. Betesmarker omger bäcken, men en liten skyddszon mot tramp i bäcken finns tack vare ett stängsel. En del al och björk växer längs bäcken. En vägpassage kan utgöra vandringshinder. Trumman pressar samman vattenflödet och det är hög vattenhastighet genom trumman.

Ekologisk funktion: Fisk kan vandra upp till vägen där trumman finns. Här kan det vara stopp för vissa arter.

Värde: Mycket högt, även om det kan bli bättre med vissa åtgärder!
