# Räkning av fisk i Älandsån

## 2012

Länsstyrelsen Västernorrlands publikationsserie  
Rapport nr 2013:02  
ISSN 1403-624X

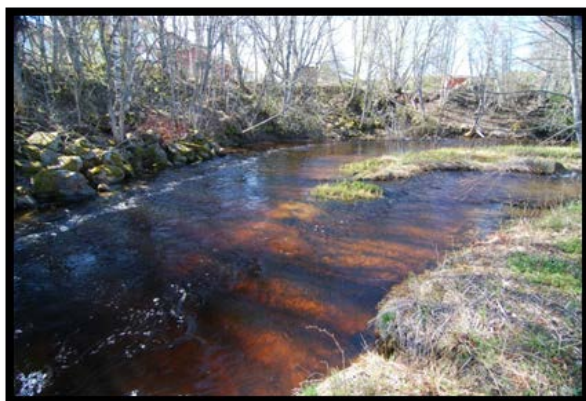
Älandsån vid högflöde i maj 2012. Foto: Andreas Karlberg

Under våren 2012 levererades fiskräknaren av märket Vaki. Den 7 maj gjordes ett första fältbesök för att hitta en bra plats att montera räknaren på. Det vanligaste sättet är att montera den i en befintlig konstruktion, så att den har ett bra stöd vid högre flöden. Eftersom dammen tagits bort så fanns inte den möjligheten vid Älandsån och det fanns heller inget bra naturligt stöd precis vid gamla dammkrönet. Därför bestämdes en plats ca 75 m uppströms gamla dammen, där vattendraget breddar ut och vattentrycket därför kunde förväntas vara lägre. Problemet här var att det också krävde längre avstängningsgrindar. Flera platser rekades och det som avgjorde platsvalet var en relativt jämn botten och ett bra stöd i form av stora block i strandkanten och träd att fästa vajrar i.

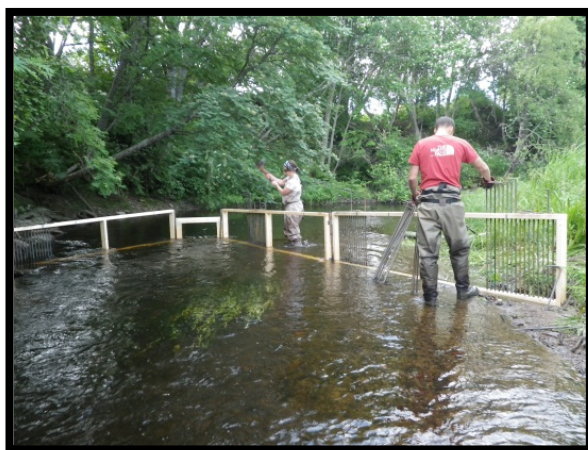
Älandsån vid betydligt lägre flöde i juni 2012 när räknaren monteras. Foto: David Jonsson

Grindarna beställdes av ett snickeri och de består av träramar som ställs på botten och därefter slås armeringsjärn ner genom ramen och ner en bit i botten. Ca 250 armeringsjärn slogs ner vilket ger en stadig grind. Den kompletterades med ytterligare grövre och längre järn i ändarna för att klara vattentrycket. Dessutom fästes vajrar i träden för att ytterligare stärka konstruktionen och framförallt hålla kvar räknaren i fall det skulle brista. Huvudenheten och solpanelen placerades på en liten ö i ån.
