Bilaga 1

Sammanfattning av riskklasser per objekt

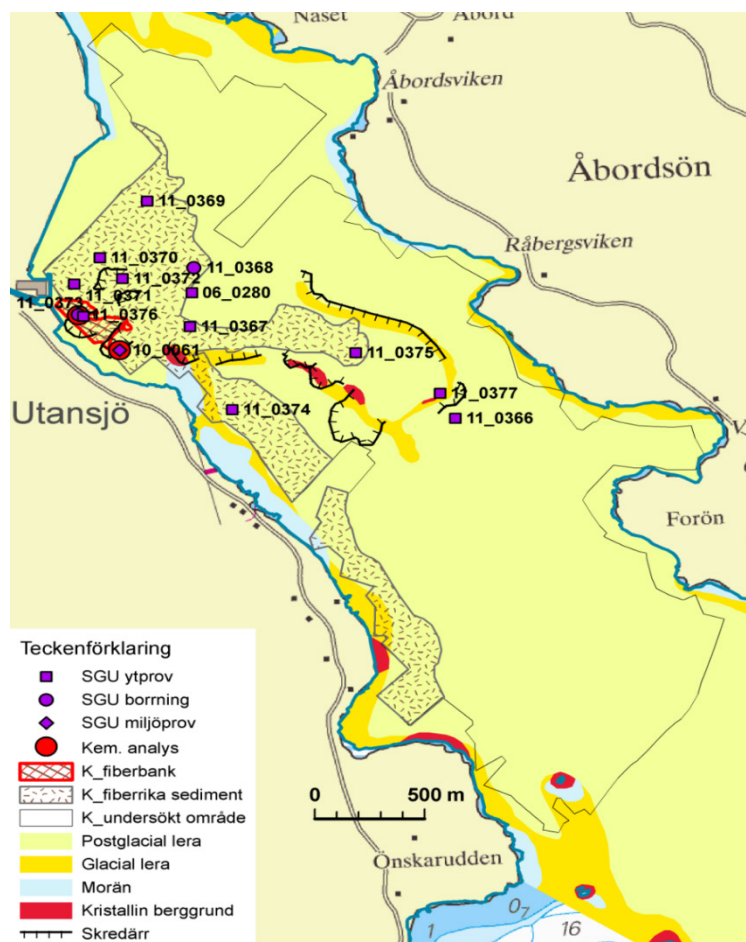
Figur 23 Undersökt område i Hemsösundet under Fiberbanksprojektet. Bild från Kartläggning av fiberhaltiga sediment längs Västernorrlands kust (Apler et al. 2014).

35 000 m² och mäktigheten, baserat på en provpunkt, är 4 m. Volymen har uppskattats till cirka 140 000 m³ och storleken bedöms som ”stor”.

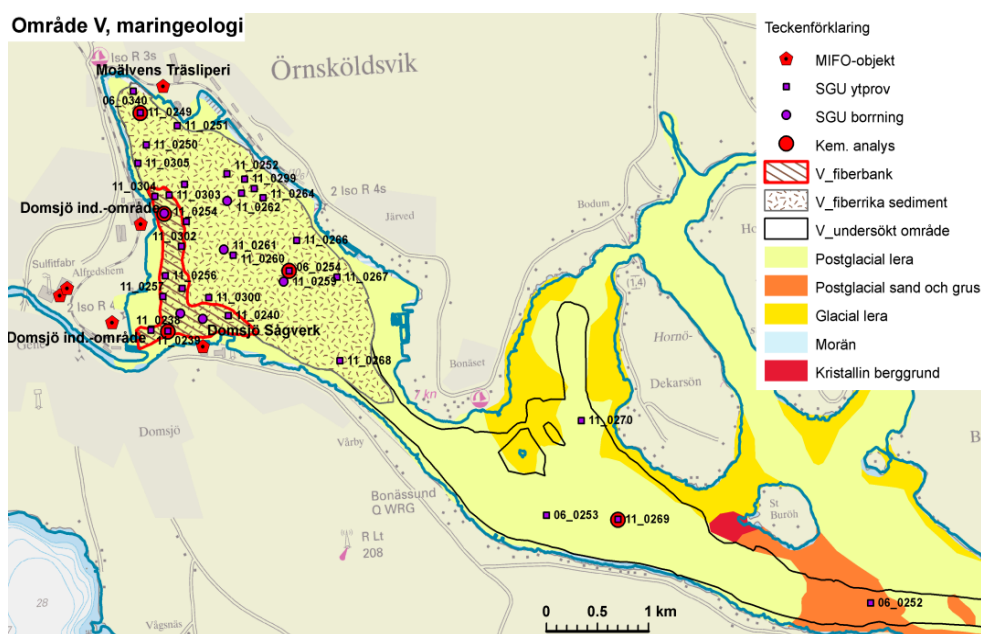
Figur 44 Undersökt område i Örnsköldsviksfjärden under Fiberbanksprojektet. Bild från Kartläggning av fiberhaltiga sediment längs Västernorrlands kust (Apler et al. 2014).
