Sammanfattning av riskklass per objekt

1. Ljungan-Stödesjön

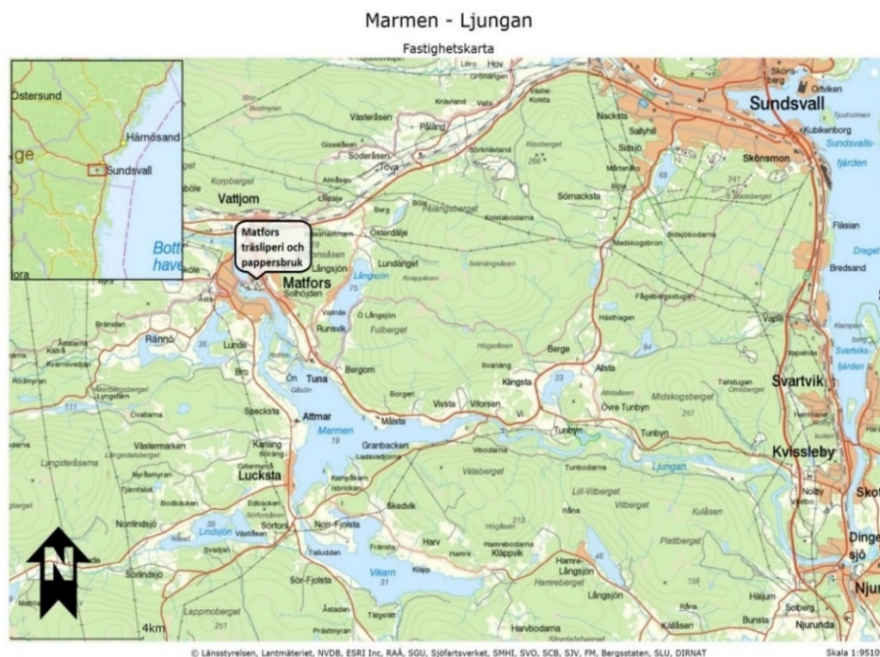
Figur 3. Fastighetskarta över Marmen och Ljungan tagen 2016 ur Länsstyrelsens WebbGIS (Länsstyrelsen, Lantmäteriet, NVDB, ESRI Inc, RAÄ, Sjöfartsverket, SMHI, SVO, SCB, SJV, FM, Bergsstaten, SLU, DIRNAT).

Uppströms Marmen ligger Matfors där ett träsliperi och ett pappersbruk, som varit verksam mellan åren 1894 till 1990 och kan ha gett upphov till utsläpp av fiberhaltigt processvatten till recipienten, se figur 3. Området undersöktes av SGU i samband med FIN-projektet under 2015 då både sedimentprovtagningar och hydroakustiska mätningar genomfördes (Norrlin et al. 2016). En fiberbank och fiberrika sediment påträffades i området.

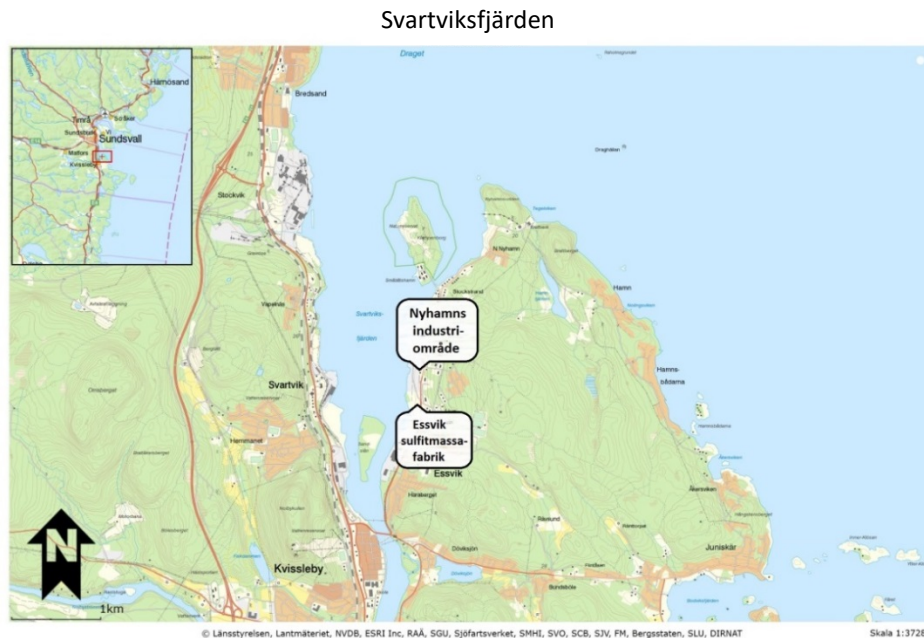
Figur 6. Fastighetskarta över Svartviksfjärden tagen 2016 ur Länsstyrelsens WebbGIS (Länsstyrelsen, Lantmäteriet, NVDB, ESRI Inc, RAÄ, Sjöfartsverket, SMHI, SVO, SCB, SJV, FM, Bergsstaten, SLU, DIRNAT).

I Essvik har en sulfittmassafabrik varit i drift mellan åren 1900-1967. Intill Essvik har också Nyhamns sågverk, en sulfittmassafabrik samt en fabrik med tillverkning av kemiska produkter legat, se figur 6. Verksamhet vid Essvik lades ned 1976 och vid Nyhamn pågick verksamhet in på 2000-talet.

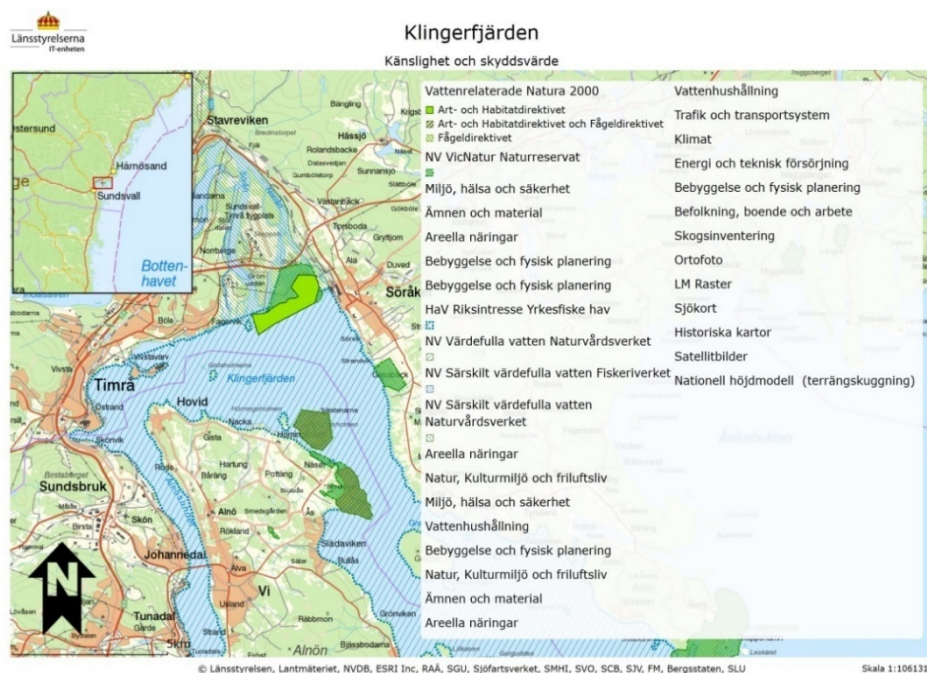
Figur 16. Faktorer relaterade till känslighet och skyddsvärde. Bild tagen ur Länsstyrelsens WebbGIS (Länsstyrelsen, Lantmäteriet, NVDB, ESRI Inc, RAÄ, Sjöfartsverket, SMHI, SVO, SCB, SJV, FM, Bergsstaten, SLU, DIRNAT).

Känslighet och skyddsvärde	Automatisk
Känslighet	Stor känslighet
Skyddsvärde	Mycket stort skyddsvärde
Bakgrundsbelastning	Ja, med kraftig påverkan
Metyleringspotential	Ja
Framtida känslighet	Likartad känslighet
Framtida skyddsvärde	Likartat skyddsvärde

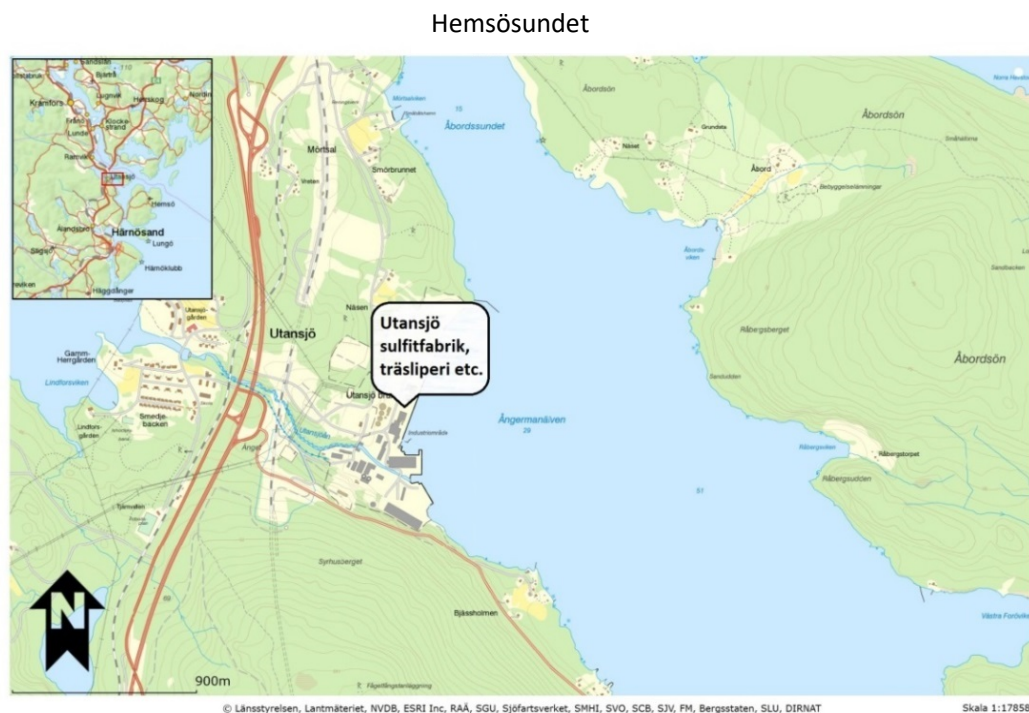
Figur 22. Fastighetskarta över Hemsösundet tagen ur Länsstyrelsens WebbGIS 2016 (Länsstyrelsen, Lantmäteriet, NVDB, ESRI Inc, RAÄ, Sjöfartsverket, SMHI, SVO, SCB, SJV, FM, Bergsstaten, SLU, DIRNAT).

Vid Utansjö har en fiberbank och fiberrika sediment påträffats. Den troliga utsläppskällan till fiberavlagringar vid Utansjö är Utansjö sulfittmassafabrik, se figur 22. Massafabriken anlades i början på 1900-talet och ersattes 1965 med en magnefitmassafabrik. Sågverk och träsliperi har också funnits på platsen. All produktion vid Utansjö lades ned år 2008. Hemsösundet undersöktes i samband med Fiberbanksprojektet och är ett 5 km² stort område. Hydroakustiska mätningar gjordes 2010 och sedimentprovtagningar 2010 och 2011. Totalt har 13 sedimentprover tagits i området. Ytterligare kompletterande sedimentprover togs under 2015 i FIN-projektet (Norrlin et al. 2016).

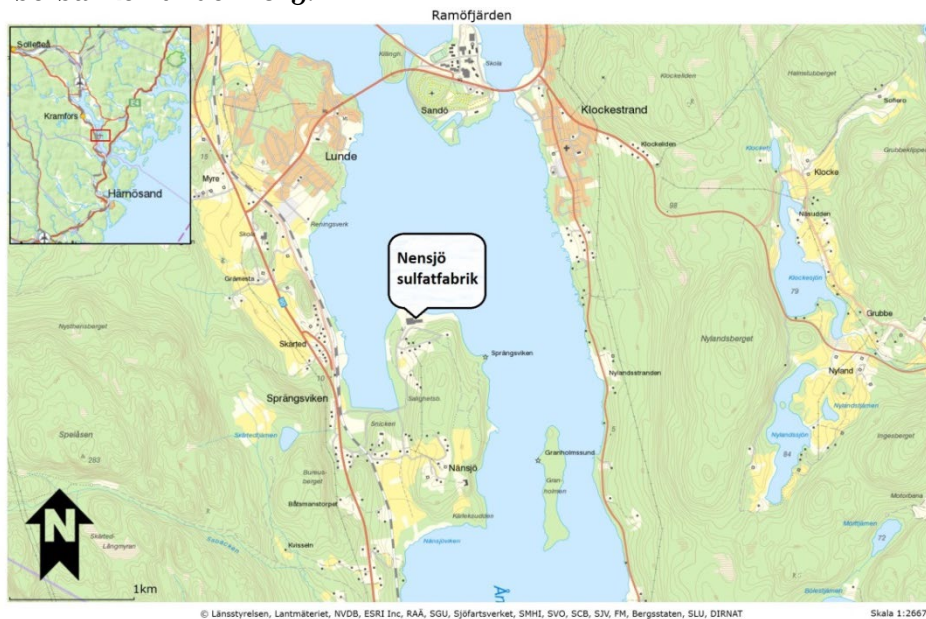
Figur 24. Fastighetskarta över Ramöfjärden tagen ur Länsstyrelsens WebbGIS 2016 (Länsstyrelsen, Lantmäteriet, NVDB, ESRI Inc, RAÄ, Sjöfartsverket, SMHI, SVO, SCB, SJV, FM, Bergsstaten, SLU, DIRNAT).

Utanför Nensjös gamla sulfatmassafabrik har en fiberbank och fiberrika sediment påträffats, se figur 24. Ramöfjärden undersöktes med hydroakustiska mätningar och sedimentprovtagningar under 2010 och 2011.

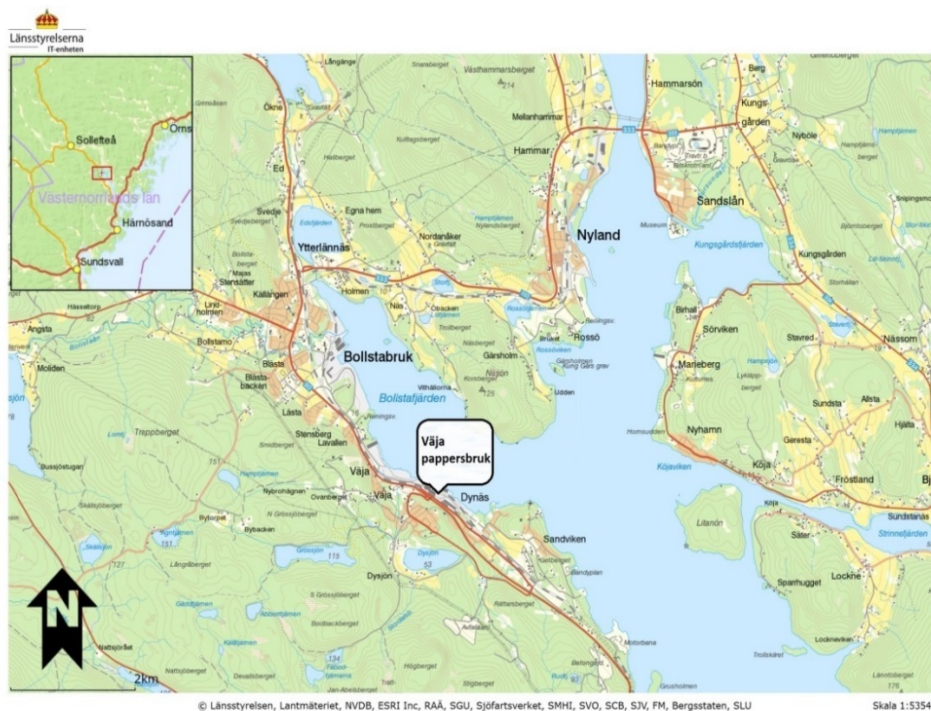
Figur 37. Fastighetskarta över Bollstafjärden tagen ur Länstyrelsens WebbGIS 2016 (Länstyrelsen, Lantmäteriet, NVDB, ESRI Inc, RAÄ, Sjöfartsverket, SMHI, SVO, SCB, SJV, FM, Bergsstaten, SLU, DIRNAT).

Två sågverk grundades i slutet på 1800-talet och i början av 1900-talet anlades en sulfatmassafabrik tillhörande Väja pappersbruk, se figur 37. Sågverken har avvecklats men pappersbruket är fortfarande i drift. Dessa tre verksamheter bedöms vara de huvudsakliga utsläppskällorna av fibermaterial till recipienten.

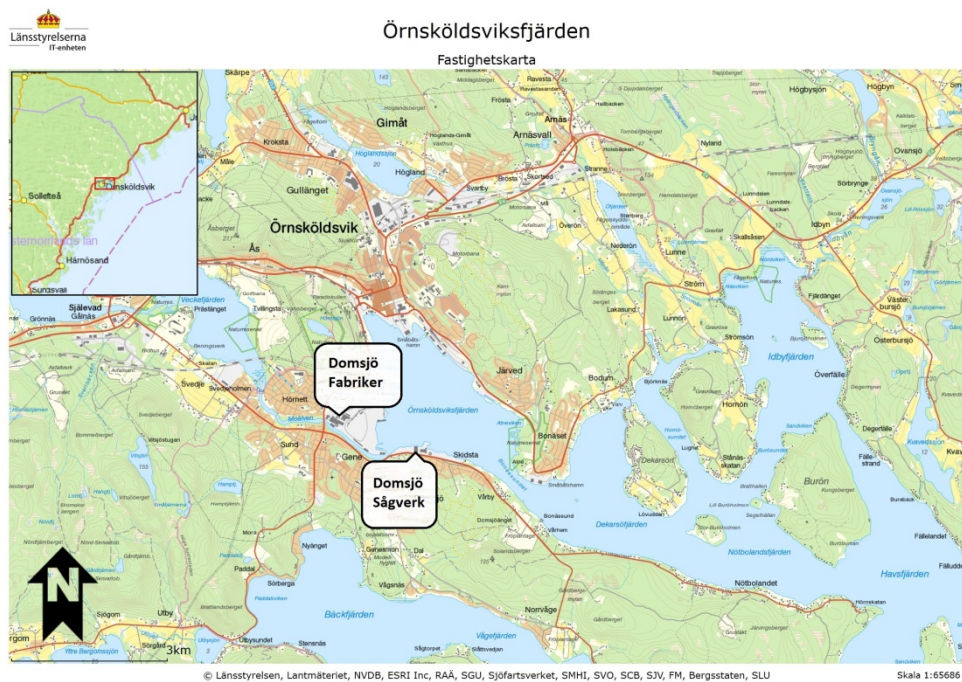
Figur 43. Fastighetskarta över Örnsköldsviksfjärden tagen ur Länsstyrelsens WebbGIS 2016 (Länsstyrelsen, Lantmäteriet, NVDB, ESRI Inc, RAÄ, SGU, Sjöfartsverket, SMHI, SVO, SCB, SJV, FM, Bergsstaten, SLU).

I Örnsköldsviksfjärden ligger Domsjö industriområde där flera fabriker har haft sin verksamhet. Bland annat har det funnits, sågverk, träförädlingsindustri, träsliperi, kloralkalifabrik, sulfittmassafabrik, kemitekniska fabriker m.fl. i området, se figur 43. Flera av dessa verksamheter är fortfarande i drift, det finns också en omfattande hamnverksamhet i Örnsköldsviksfjärden.

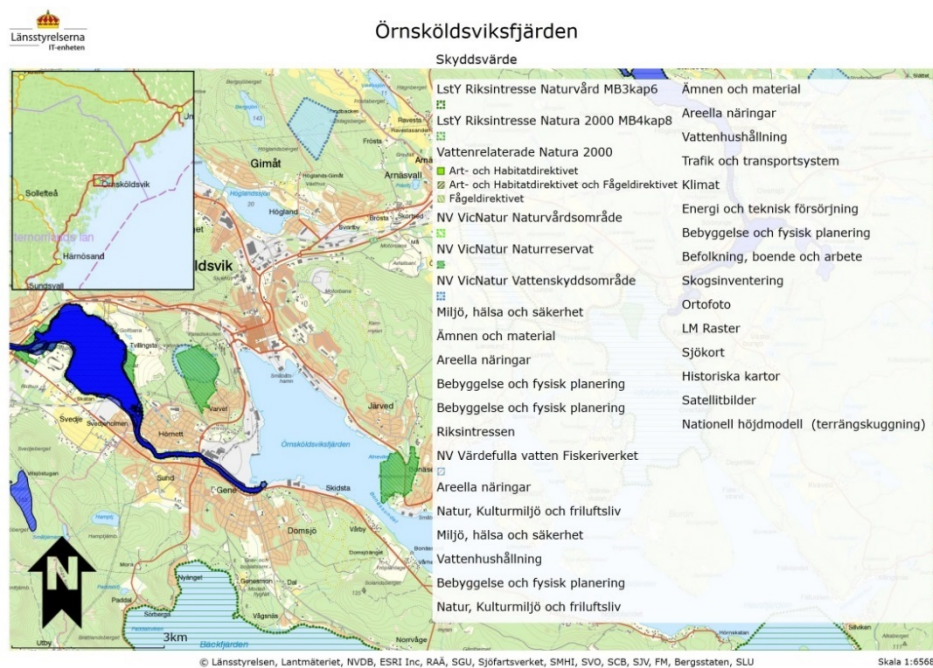
Figur 45. Moälvens och Örnköldsviksfjärdens skyddsvärda områden tagen ur Länsstyrelsens WebbGIS 2016 (Länsstyrelsen, Lantmäteriet, NVDB, ESRI Inc, RAÄ, Sjöfartsverket, SMHI, SVO, SCB, SJV, FM, Bergsstaten, SLU, DIRNAT).

- Fiberområdets direkta anslutning till Moälvens vattenrelaterade Natura 2000- och naturvårdsområde, se figur 45. Moälven är klassat som ett Riksintresse för Naturvård av flera anledningar: den utrotningshotade uttern förekommer i älven, vattenförekomsten innehåller fauna som flodkräfta, harr, stationär öring och flodpärlmussla. Det pågår också en biologisk återställning av vattendragets lax- och havsöringsstam till självproducerande bestånd.
- Konstaterat upptag av kvicksilver i fisk.
