# Elfisken 2001-2008

Västmanlands län

Rapport 2008:23

Titel: Elfisken 2001-2008  
Författare: Sven-Erik Åkerman  
Lantbruks- och fiskeenheten  
Länsstyrelsen i Västmanlands Län  
Diarienummer: 623-11310-08  
Omslagsbild: Bålsjöbäcken i Norbergs kommun  
Foton: Sven-Erik Åkerman

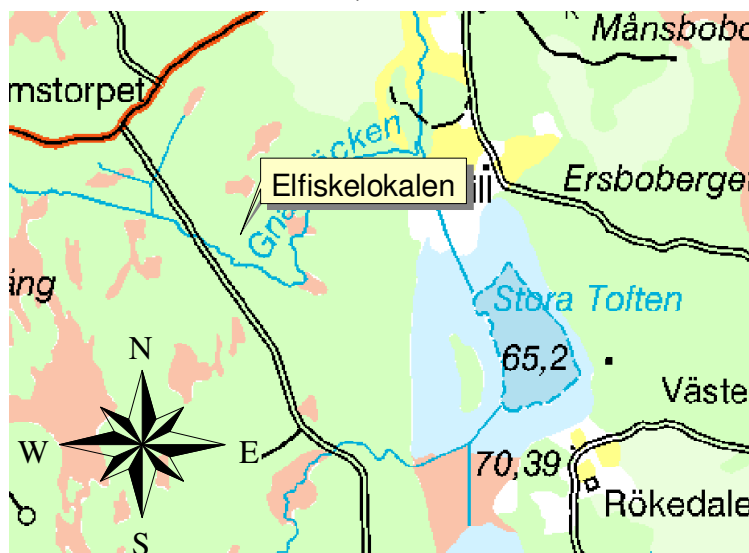
Gnällbäcken, elfiskelokalen

Endast gäddor fångades på lokalen nedströms vägtrumman. Lokalen är något för lugnflytande för att passa strömlevande fisk. Det är troligt att vattendraget torkar ut under torrsumrar.

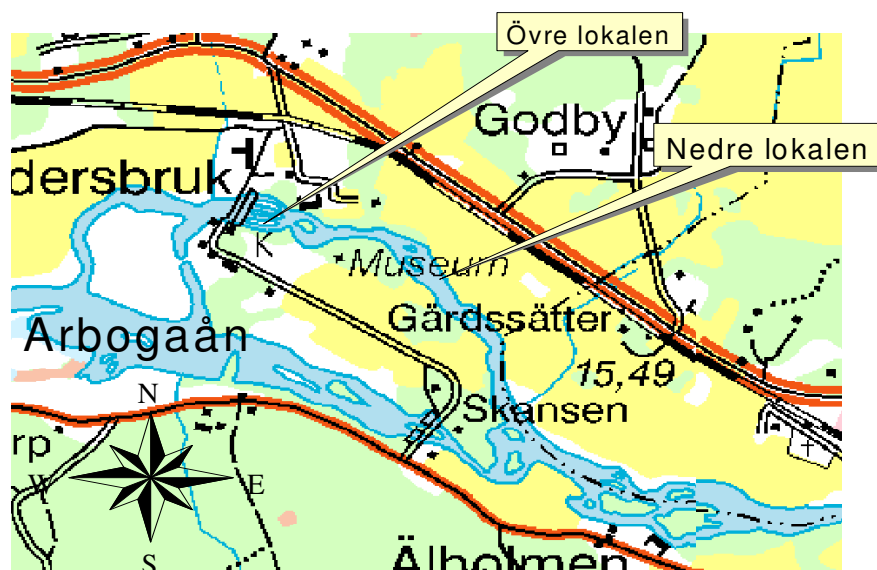
*Elfiskelokalerna i Arbogaån*

Efter begäran av berörda fiskevårdare i Arboga avfiskades två lokaler i ån - en lokal i torråran bredvid kraftverket, en annan i torråran vid hålldammen. Båda lokalerna höll vid besöket en relativt hög vattenföring, men den övre torråran är mer känslig för tappningsändringar och kan därför ibland gå helt torr. Den nedre lokalen har en bättre buffertförmåga att stå emot ändringar i vattenföringarna och har dessutom bättre öringbiotoper. Vid den nedre lokalen fångades öring (tvåsomrig) i huvudfåran. Dessutom förekom gott om stensimpa i ån. Lokalen var svår fiskad på grund av den höga vattenföringen - många öringar missades i det grumliga och starkt strömmande vattnet. De fångade öringarna var i god kondition - troligen rör det sig om utplanterad gullspångsöring, men man kan inte utesluta att delar av beståndet är lokalt och ursprungligt. Den rika tillgången på stensimpa av olika åldersklasser indikerade att långvariga nolltappningar knappast skett under senare tid. En mycket fin lokal som är väl värd att satsa på för framtida fiskevård.

På den övre lokalen fångades ett par öringar (varav en 0+) i en läckvattenfåra där de haft möjlighet att överleva nolltappningarna. Dessutom fångades ett antal aspyngel eller möjligen yngel av färna i en annan bifåra. Endast enstaka simpor fångades i huvud (torr) fåran. Enligt uppgift torrläggs denna fåra med jämna mellanrum varför inga strömlevande fiskar kan etablera permanenta bestånd. Refuger (otillräckliga) finns i dessa bifåror med läck/spillvatten där enstaka öringungar och annan fisk kan överleva de stora tappningsvariationerna.

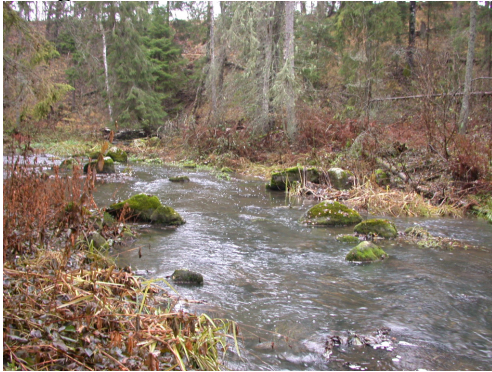
*Elfiskelokalen i Örsundaån*

Ett forsområde ca 300 m nedströms bron avfiskades. Huvudsyftet med fisket var att kartlägga eventuell förekomst av stensimpa och kräfta inom åvsnittet. Trots att lokalen är den lämpligaste stensimpbiotopen inom reservatet fångades eller observerades ingen simpa. Sannolikt saknas arten inom berört åvsnitt. Endast mört fångades. Ingen flodkräfta fångades eller observerades. Man får beakta resultatet i sken av att fisket utfördes osedvanligt sent på året.

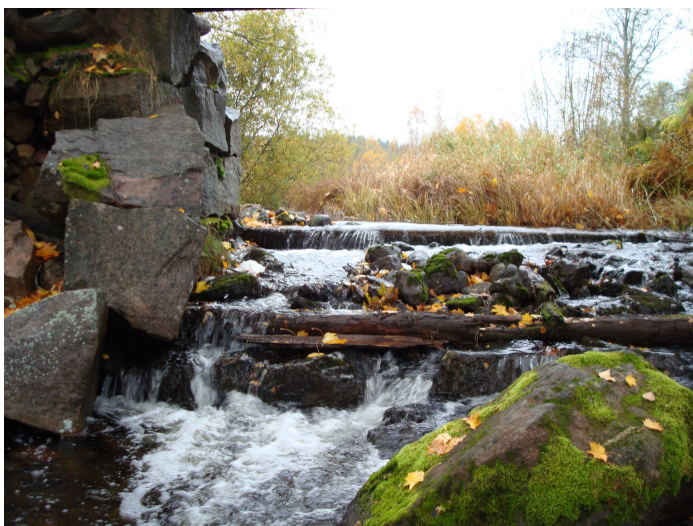
bäcken. De kan dock lätt åtgärdas varvid bäckens förutsättningar för öringproduktion avsevärt skulle förbättras. Ett annat problem med Darsbobäcken är den stora skillnaden mellan högflöden och lågvatten. Ibland är bäcken nästan uttorkad. En starkt bidragande orsak till detta är Billsjön reglering som främst prioriterar Plågbäckens vatten – inte Mörtsjösystemet som försör Darsbobäcken med vatten.

Dämnena vid Darsbo består av stockar tvärs över bäcken. Dessa hinder kan enkelt åtgärdas.
