Länsstyrelsen  
Västmanlands län

MILJÖENHETEN

## Elfiske i 8 vattendrag i Västmanlands län Med jämförelsevärden från Elfiskeregistret

Rapport 2011:10

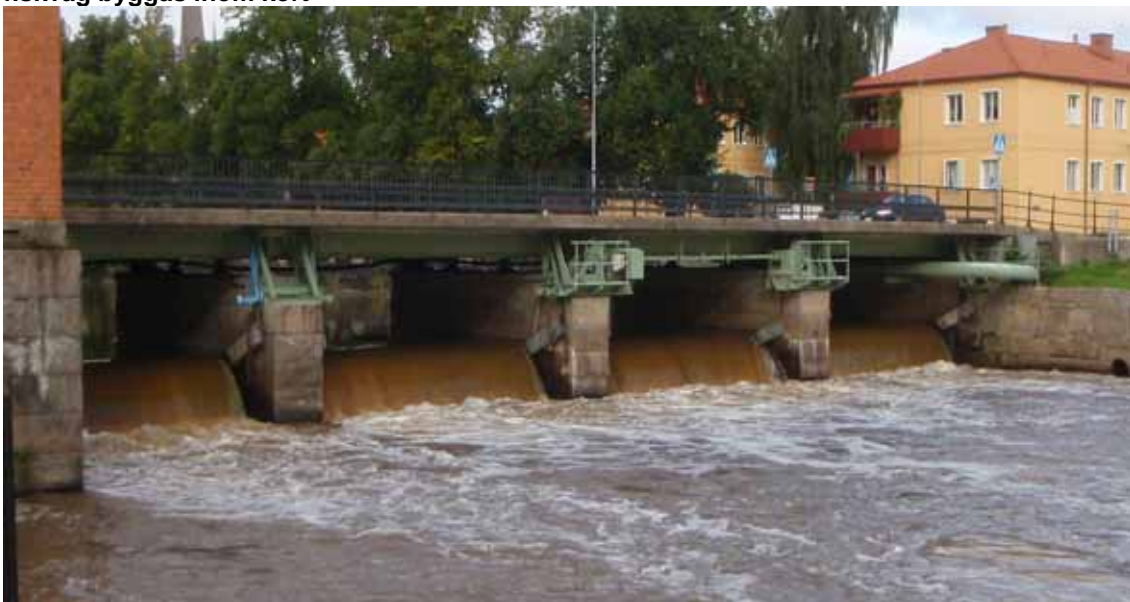
**Definitivt vandringshinder, Herrgårdsbron i centrala Arboga. Nedströms bron finns det asp, uppströms bron finns det fina lek- och uppväxtområden för asp. Här ska en fiskväg byggas inom kort**

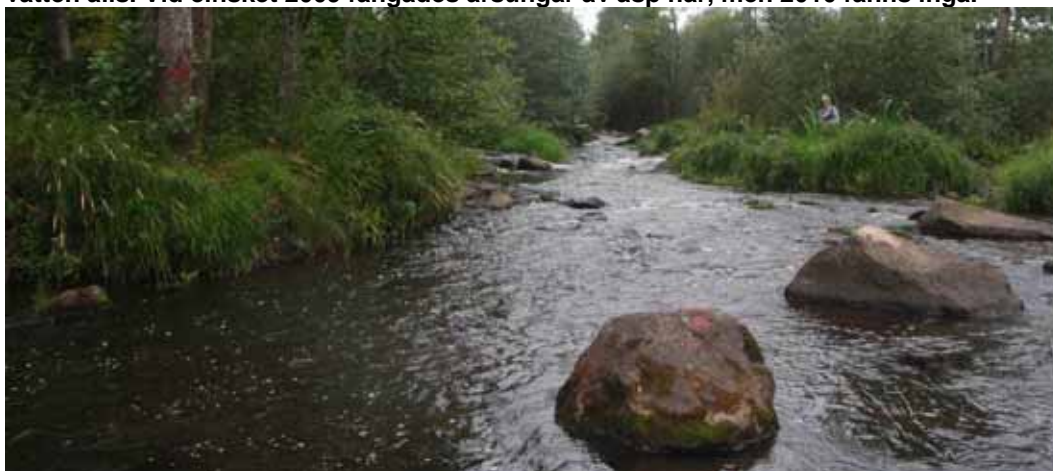
**Elfiskelokalen Kallstena, som ligger i torrfåran nedströms kraftverksdamm, här kan det vara en bra vattennivå, som vid fototillfället, eller så kan det vara stark fors eller inget vatten alls. Vid elfisket 2009 fångades årsungar av asp här, men 2010 fanns inga.**

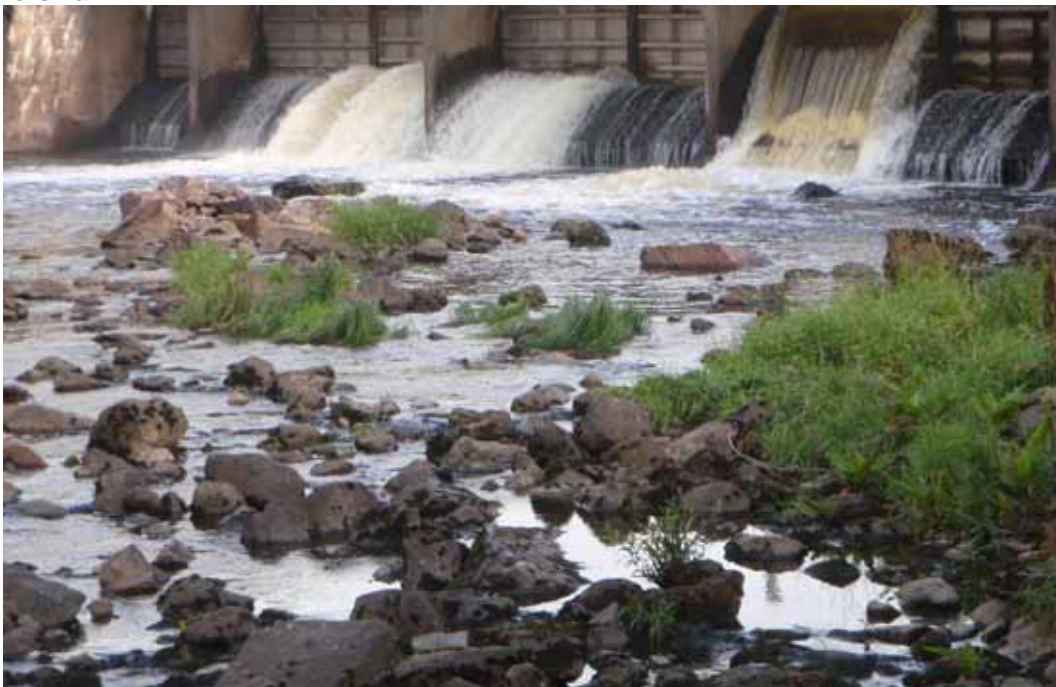
**Elfiskelokal Sörstafors. När den automatiska korttidsregleringen slår på så är det starkt fors här.**

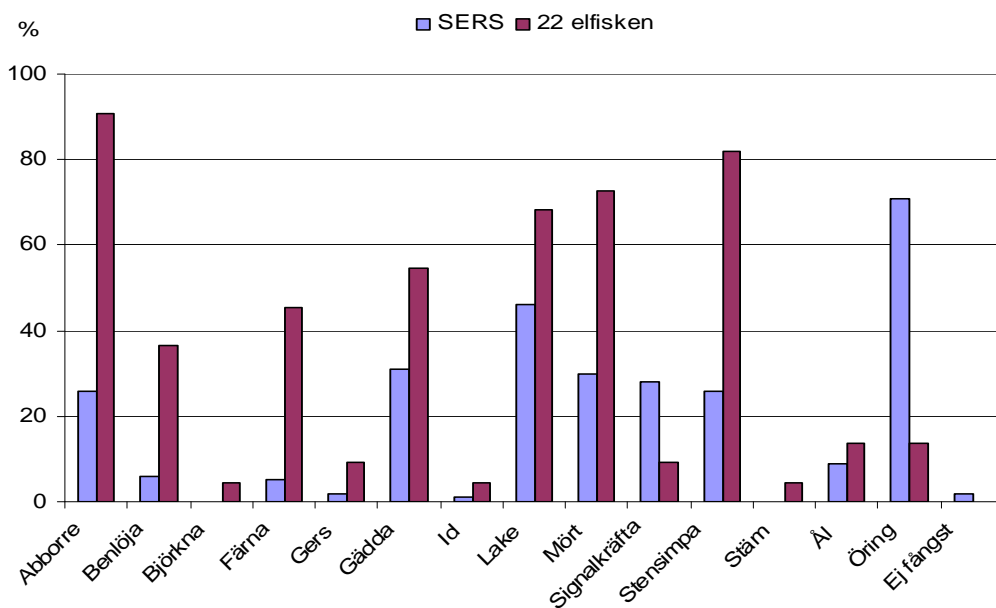
**Figur 1. Förekomst av arter vid 22 elfisken i Västmanland jämfört med SERS inrapporterade elfisken (n = 1027).**

I figur 1 jämförs antalet påträffade arter på elfiskelokaler från Svenskt elfiskeregister med de arter som fångades i våra fisken 2010. Förekomsten av abborre, benlöja, gädda, lake, mört och stensimpa är högre eller mycket högre i våra fisken. Förekomsten av elritsa och öring var däremot mycket högre i SERS databas än i våra fisken, inga elritsor fångades och öring fanns endast på tre lokaler. Björkna, färna och id är mer allmänt förekommande i Mälardalens vattensystem än i jämförbara lokaler i södra Sverige.

Med ett tillräckligt stort antal elfisken kan man se förekomst som sannolikheten att få en viss art. I figur 1 i avsnitt 5.2 ser man att abborre, benlöja, färna, mört och stensimpa är överrepresenterade som förekomst i strömöringvattendrag i södra Sverige. Elritsa förekom överhuvudtaget inte alls och öring är kraftigt underrepresenterat som förekomst. Att stensimpa och färna fångades oftare i våra fisken beror på att de inte är allmänt förekommande i södra Sverige, men finns i Mälaren. Att förekomsten av benlöja, mört och abborre var högre i våra fisken kan bero på att urvalet av vattendrag, att andelen slättlandsåar förmodligen är mindre i SERS än i våra fisken. Och det kan också vara förklaringen till den låga förekomsten av öring.

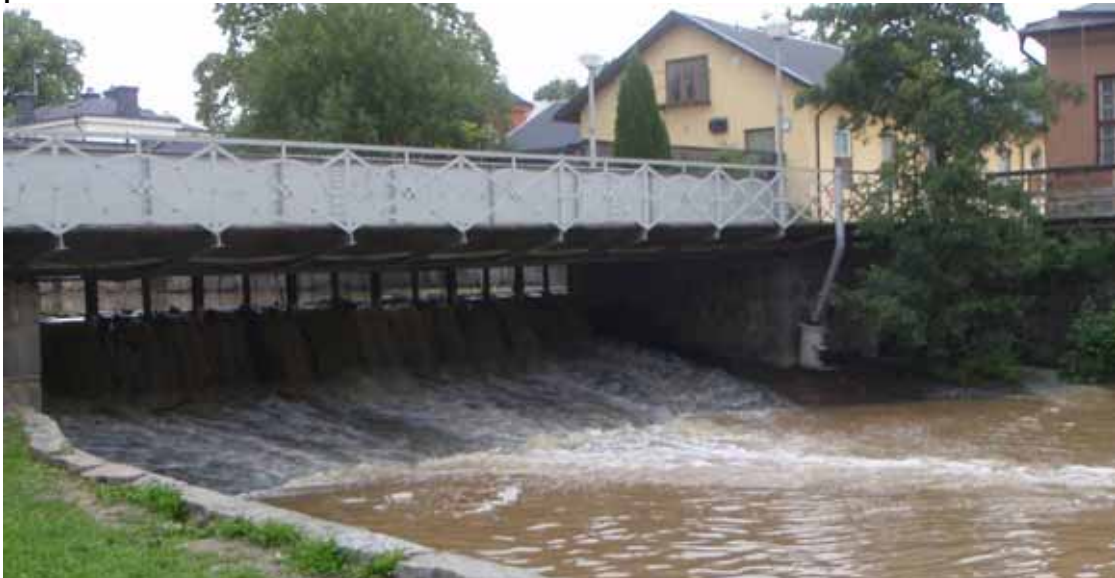
**Första vandringshindret i Köpingsån, här kommer inga fiskar förbi. Det finns dock en fiskvägsutredning från 2009 som presenterar möjliga lösningar för att göra dammen passerbar för fisk.**
