Länsstyrelserna

Översvämningar i Norra  
Östersjöns vattendistrikt

1924, 1977 och 2000 var betydande översvämningsår i Norra Östersjöns vattendistrikt. Vattendistriktet sträcker sig från Dalälven i norr till Bråviken i söder och från Kilsbergen i väster till skärgården i öster. Höga flöden i Bergslagsåarna, höga vattenstånd i Mälaren och runt sänkta sjöar som Hjälmarens och Väringsen är det som förorsakat de största översvämningskadorna i området under 1900-talet.

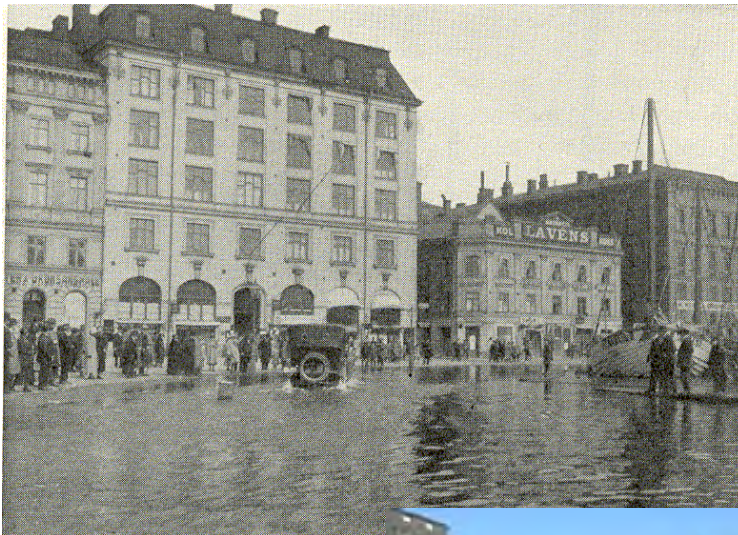
Figur 9. Mälartorget i Gamla stan, Stockholm  
Övre bilden från översvämningen 1924. Ur: Axel Wallén, Från vattnets rike. Foto: S. Ernfors.  
Undre bilden Mälartorget 2011, Mälaren syns till höger i bilden, vattennivån är ca 4,15 meter (MH). Foto: Emma Östlund.

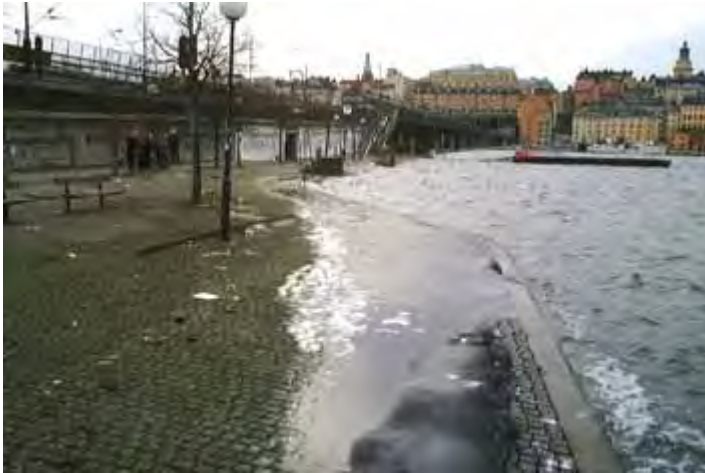
Figur 13. Översvämning av Gamla stans kajer år 2000. Foto: Bonnie G. Ståhlberg.

I oktober började vattennivån stiga och fortsatte under hela november till följd av riklig nederbörd och mättade grundvattenförhållanden. Mälarens vattenstånd uppgick till ca 4,73m MH, 3 cm över föreskriven vattennivå enligt gällande vattendom, med översvämningar som följd. Under 11 dagar (1-11/12 2000) var vattennivån högre än vattendomens 4,7 m. Stockholm, Ekerö, Upplands Bro, Sigtuna, Huddinge, Upplands Väsby, Nynäshamn, Södertälje och Botkyrka drabbades av översvämningarna (Länsstyrelsen i Stockholms läns dagboksnoteringar). Se figur 13 och 14.

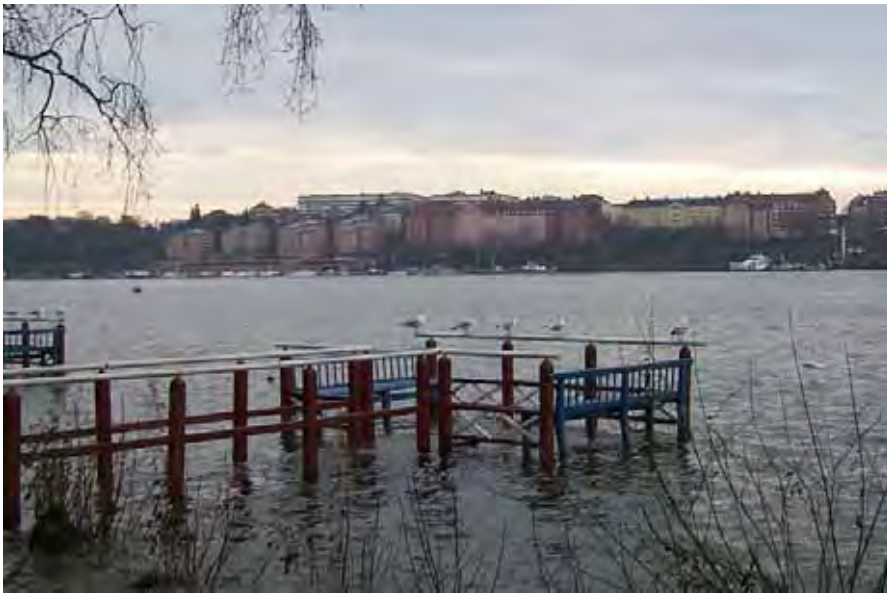
Figur 14. Översvämning av Norr Mälarsund år 2000. Foto Marianne R. Berlin.

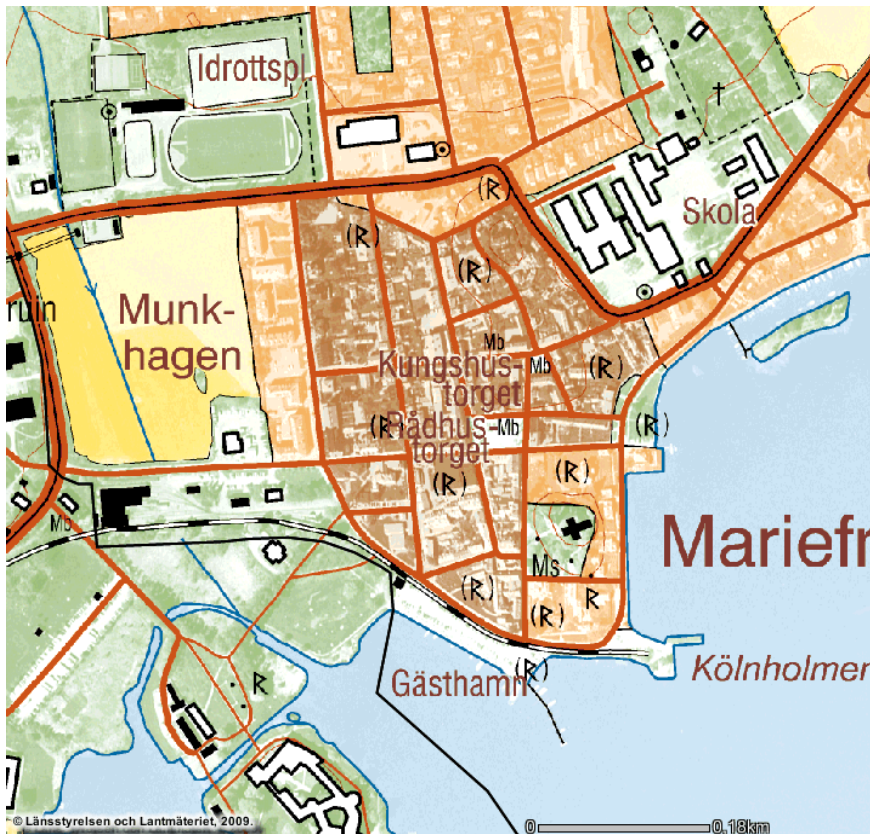
Figur 22. Marieholm, Mariefred, med kulturminnen utmärkta.

1924 drabbades Mariefred av en stor översvämning i de centrala delarna, Storgatan, Strandvägen, järnvägsområdet. Vattnet steg så högt som över banvallen. På bilden nedan går det att se att fler kulturminnen kan ha berörts.

Mariefred anses fortfarande ha kulturminnesmärkta hus i centrum som riskerar att skadas vid översvämningar.

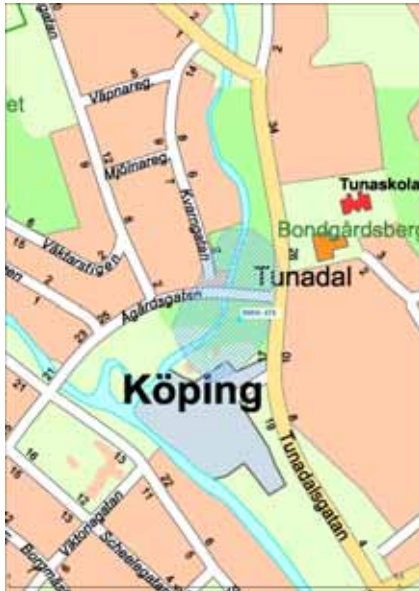
Markerat område (fig. 32) översvämmas i samband med isdämmor under besvärliga vintrar. Det hände t ex åren 1986, -87, -88 och -94. (Köpings kommun, 1995)

Figur 34. Översvämningssområde i centrala Köping.

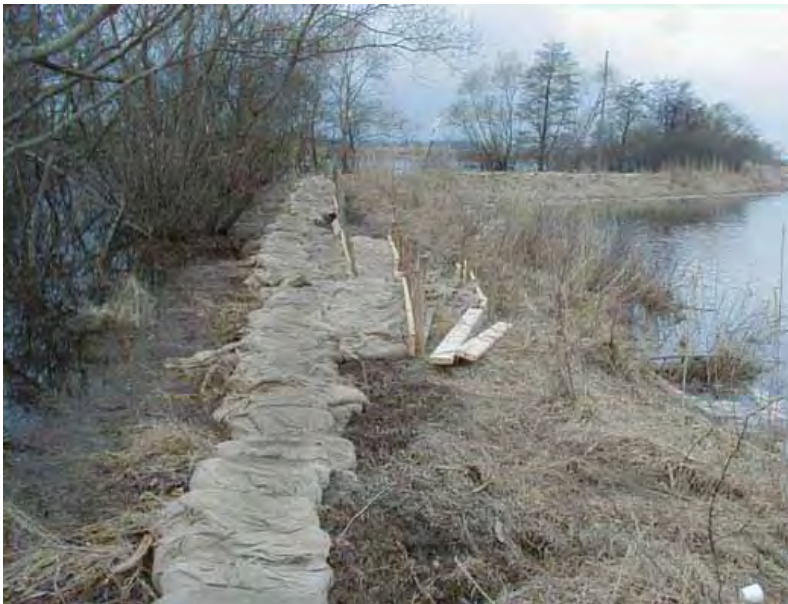
*Figur 35.* Invallningen Malmön från öster (Hedströmmen till vänster, översvämmad åkermark till höger) våren 1999. Foto: Räddningstjänsten

Hedströmmen svämmade över våren 1999 och bröt igenom Köpingsöns Invallningsföretags vallar på några ställen. Orsakerna ansågs vara inväxning av rotsystem i vallarna men även torksprickor och påverkan av sork och bäver.

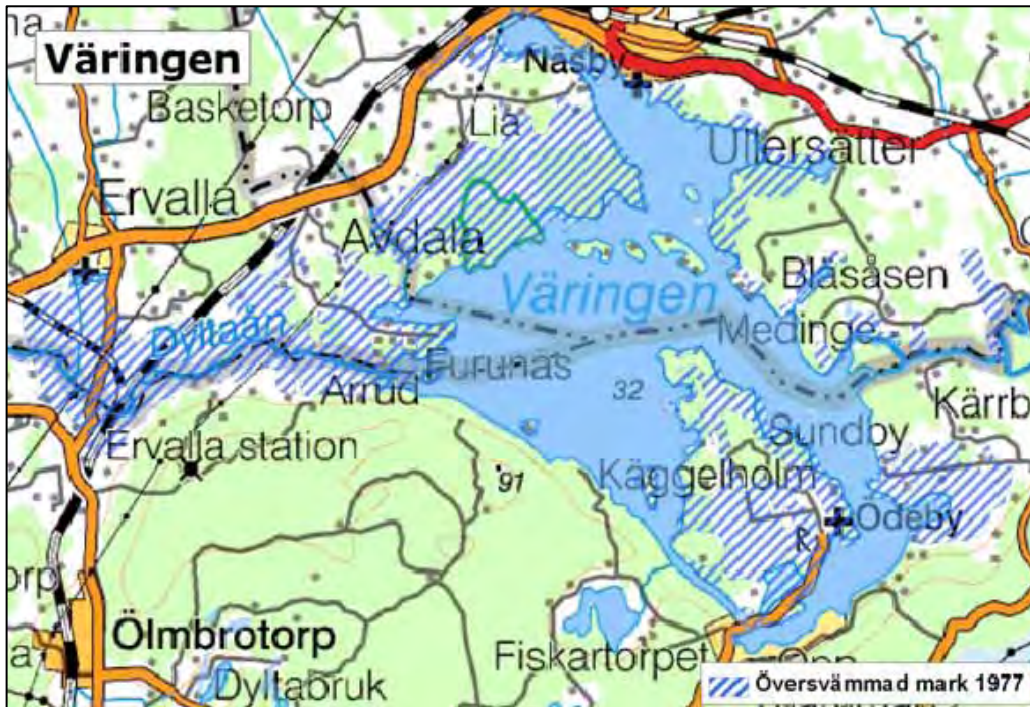
Figur 36. Översvämningar runt sjön Väringen som är ett av de större översvämningsområdena i Arbogaåns avrinningsområde.

Översvämningarnas storlek och omfattning har varierat i avrinningsområdet men samma områden översvämmas återkommande vid höga flöden. Våren 1977 var flödena i avrinningsområdet lika med eller något över ett hundraårsflöde. De största översvämningssområdena, ca 4000 ha, finns i områdets nedre delar runt sjön Väringen och ner till åmynningen i Mälaren. Den extrema situationen orsakades av snabb snösmältning i norra delen av området och ca 150 mm regn under ett par veckor.

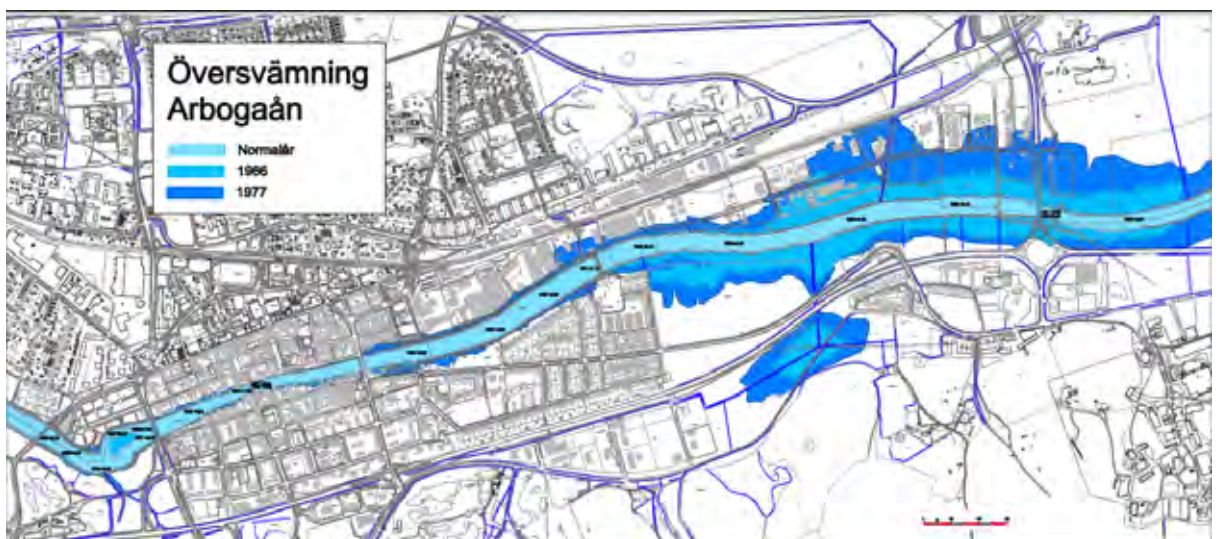
Figur 37. Översvämningens utbredning i Arboga tätort 1966 och 1977 (Arboga kommun, 20101203).

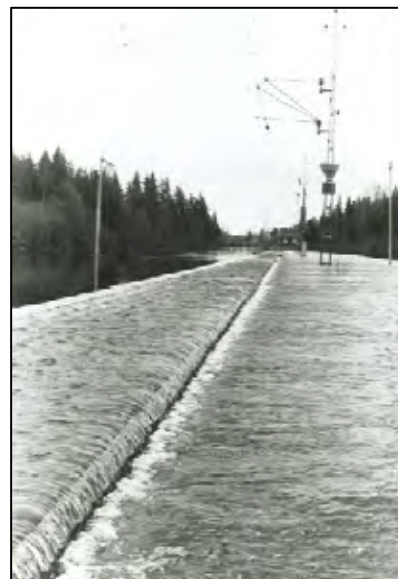
Figur 39. Översvämmad järnväg i Vedevåg våren 1977. Foto Hans Eriksson.

elledningar. I vissa fall var det nära att hus rasade ner i åfåran. På ett par ställen rasade banvallen under järnvägen. Erosionsskydd har byggts bland annat i Lindesberg. Några kraftverk och dammar har fått byggas om och många har förstärkts. Delvis som en följd av översvämningsskadorna flyttades delar av pappersbruket i Frövi (numera Korsnäs Frövi AB) ett 100-tal m från Arbogaån. Översvämningen orsakade skador på invallningar av jordbruksmark vilket betydde att dessa måste repareras.

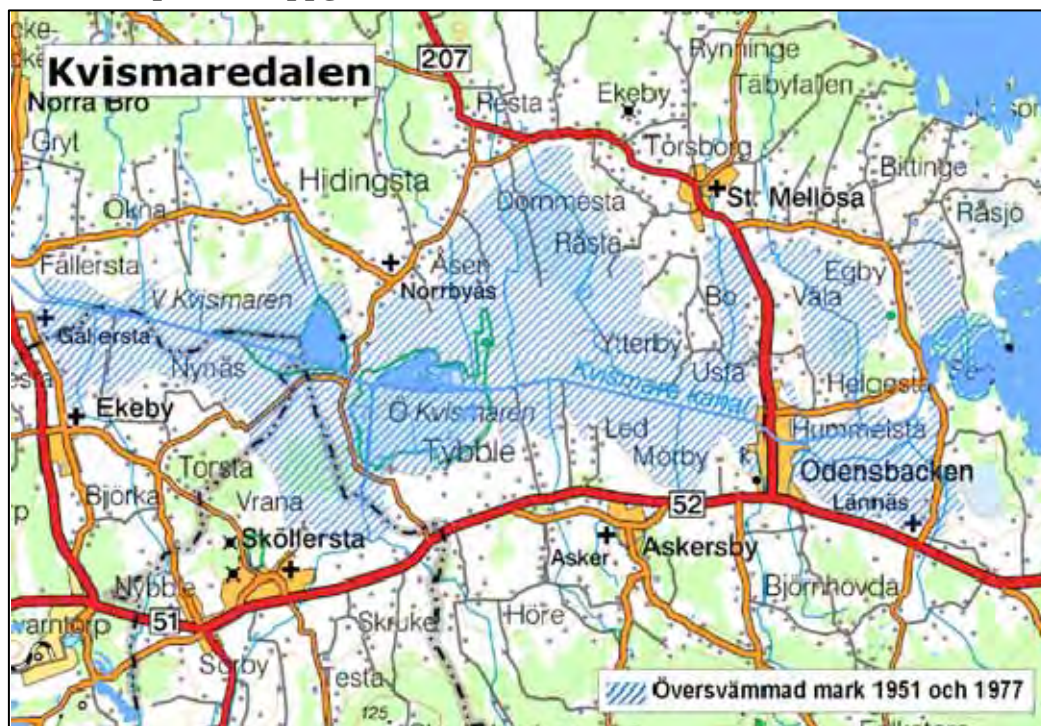
Figur 41. Kartan visar Kvismaredalen som är ett stort översvämningssområde i Eskilstunaåns avrinningsområde.

Översvämningarnas storlek och omfattning har varierat i avrinningsområdet men samma områden översvämmas återkommande vid extrema flöden. Under extremåret 1977 var flödena lika med eller över ett hundraårsflöde. De största översvämningssområdena finns i Kvismaredalen där ca 6 500 ha översvämmas vid en större översvämning. I övriga Täljeån finns mycket invallad mark som översvämmas eller riskerar att översvämmas. I Svartån finns huvudsakligen tre stora översvämningssområden runt sjön Teen, Hidinge/Spångkärren och runt sjön Tysslingen och Rundboholm.

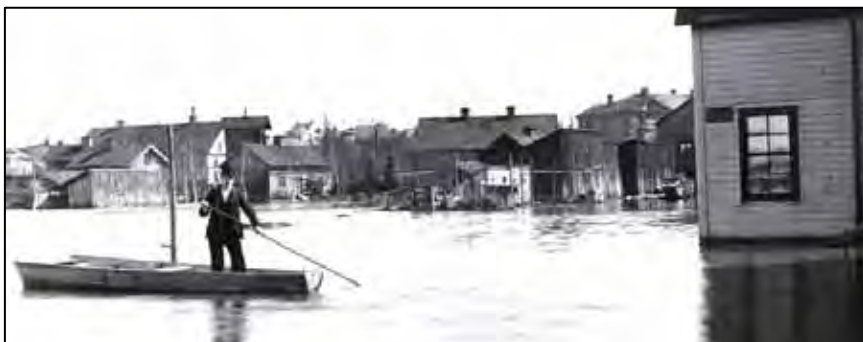
Figur 43. Översvämning av Örebro stad våren 1900 (Foto Arkivcentrum Örebro).

senare år och senast staden drabbades var under vårfloden år 1900 (*fig. 43*). De ekonomiska skadorna i länet i sin helhet beräknades efter översvämningarna våren 1977 till ca 140 miljoner kronor (omräknat till dagens KPI) men i den beräkningen är långt ifrån alla ogynnsamma effekter är medtagna.

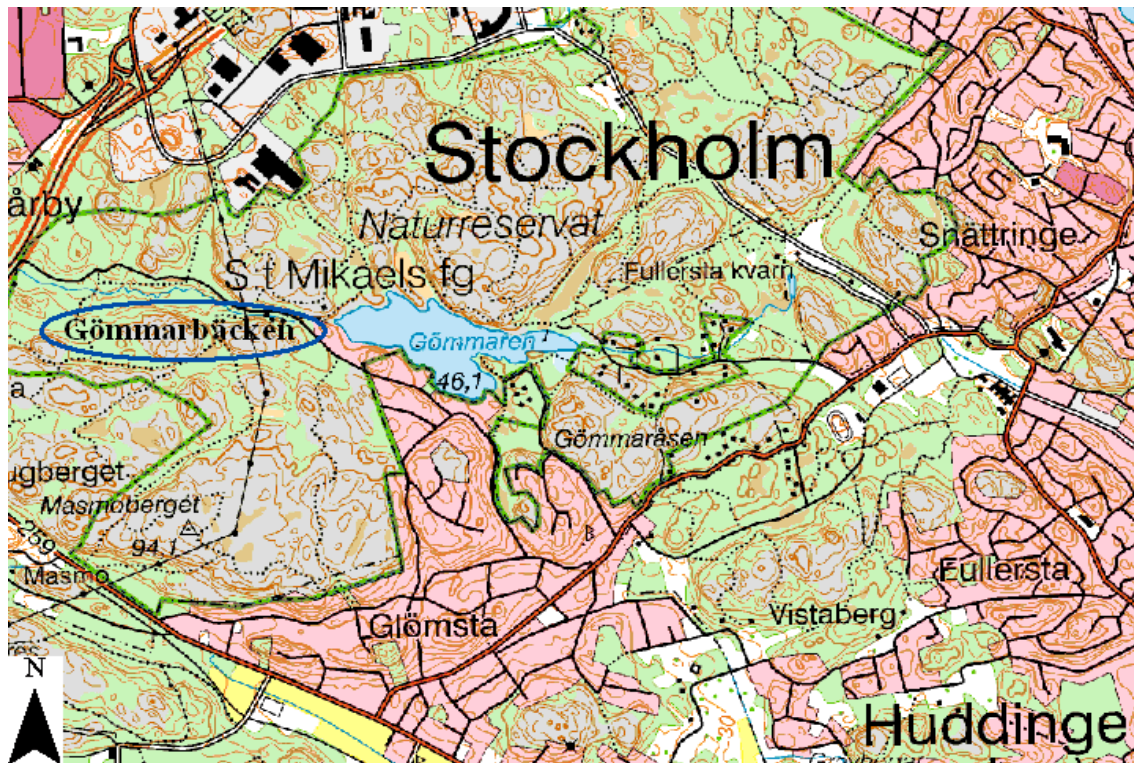
Figur 44: Gömmarbäcken, Huddinge.

Ett område om ca 0,01 km<sup>2</sup> vid Gömmarbäcken översvämmades 1977 (fig. 44), (Regeringsuppdrag 1989).
