## 30 elfisken i reglerade vattendrag i Västmanlands län 2013

LÄNSSTYRELSENS RAPPORTSERIE

Rapport 2013:29

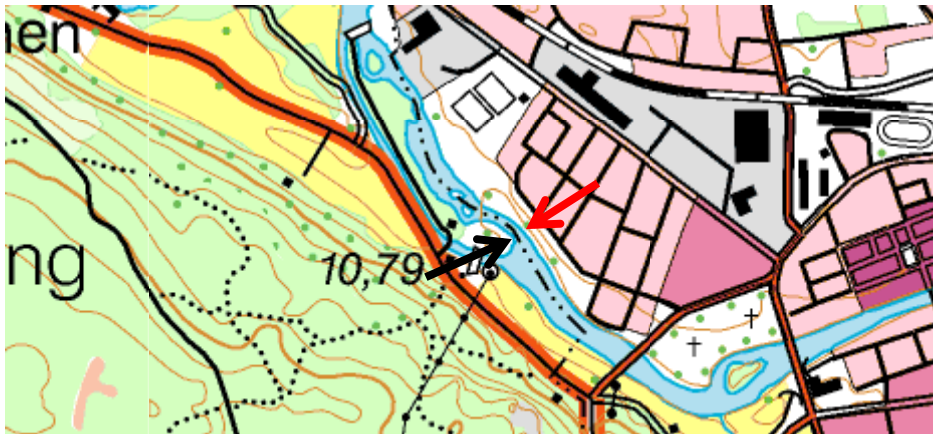
Elfiskelokalerna: röd pil är naturfåran och svart pil mittfåran.

**Bakgrund:** Mälarenergi har sedan 2011, som ett frivilligt åtagande, en minimivattenföring på 0,5 m<sup>3</sup>/s för att lekmiljöerna i naturfåran aldrig ska gå torra. I Arboga har man nyligen byggt färdigt en fiskväg vid Herrgårdsbron. Syftet med fiskvägen är att ge aspen, som är rödlistad (NT), möjlighet att vandra upp till områdena i naturfåran för att leka. Våren 2014 är första året som aspen kan leka i strömmarna nedströms Grindberga sedan dammen vid Herrgårdsbron byggdes 1899. Även andra fiskarter kan förstås också utnyttja fiskvägen, t.ex. ål och öring. Totalt har cirka 2 ha lek- och uppväxtområden för asp och andra arter med liknande biotopkrav blivit tillgänglig.

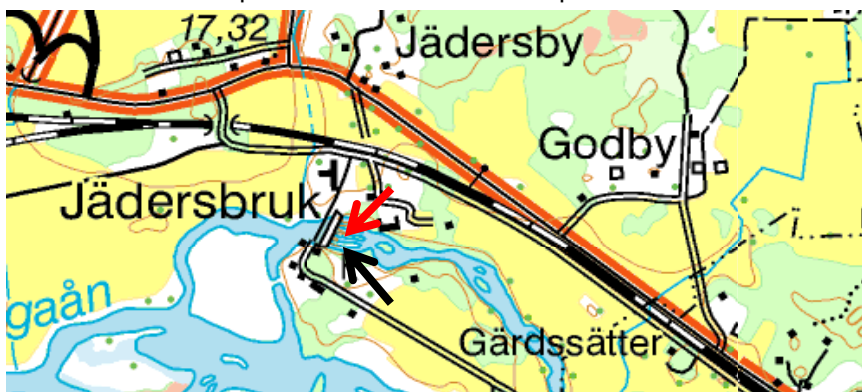
Elfisklokalerna: röd pil är Jädersbruk och svart pil är Jädersbruk södra.

**Bakgrund:** Lokalerna vid Jädersbruk kraftverk började elfiskas år 2010 i samband med klassningen av ekologisk status av vattenförekomsten mellan Gravudden och mynningen till Skedviån.

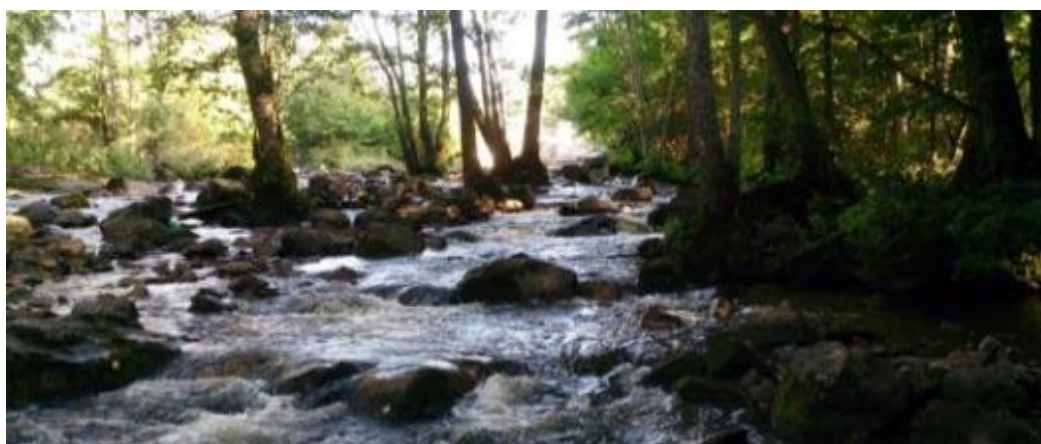
#### 6.16.1 Lokal Västerkvarn

Ett utfiske. Avfiskad yta: 184 m<sup>2</sup>.

Allt vatten släpps i naturfåran. Flödet har de senaste 2 veckorna varit ca 2 m<sup>3</sup>/s. Kraftverket har stått stilla i 2 månader, så all tappning har skett genom naturfåran under den tiden.

**Vår bedömning av fiskens ekologiska status:** Fiskens status på lokalen bedöms som **dålig**. År 2012 fiskade vi i läckvatten från kanalen, 2011 släpptes vatten på strax innan elfisket. Här finns ingen minimitappning. Stensimpa har fångats vid varje elfisketillfälle förutom 2011 då det var fisktomt. Läckage från Strömsholms kanal och grundvattenutflöde gör att det alltid finns lite vatten mellan stenar och block. Det är förmodligen anledningen till att fisk finns här.

**Framtiden:** Om inget händer med lokalen/biotopen och om ingen minimivattenföring införs så kan övervakning ske med glesare intervall.

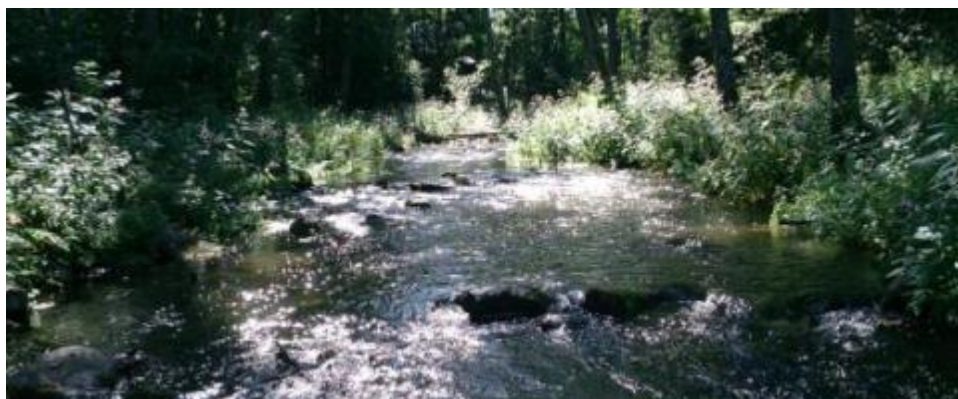
## 6.16.2 Lokal Fors bakom fabrik övre

Ett utfiske. Avfiskad yta: 216 m<sup>2</sup>.

**Vår bedömning av fiskens ekologiska status:** Fiskens status på lokalen bedöms som **måttlig**. Fångar vi öring (ej utsatt) eller asp här så bedömer vi att lokalen har god status.

**Framtiden:** Bra övervaknings/elfiskelokal, asp och öring kan ta sig hit redan idag. Inga förändringar.

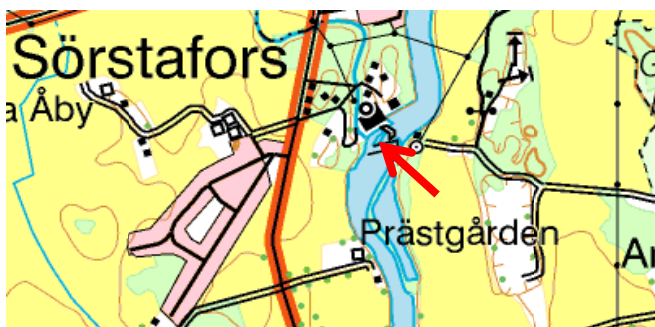
Elfiskelokal Sörstafors.

**Geografisk beskrivning:** Elfiskelokalen ligger direkt nedanför kraftverksdammen i Sörstafors. Nedströms är det en fri rinnsträcka på 5,5 km till dammarna i Mölntorp.

**Bakgrund:** Alldeles nedströms Sörstafors kraftverksdamm i naturfåran finns en strömmande biotop 0,3 ha som kan vara möjlig som lek- och uppväxtområden för strömvattenfisk vid lämplig vattenförling. Om en fiskväg byggs vid Mölntorp kommer det att vara fria vandringsvägar för fisk från Mälaren och hit.

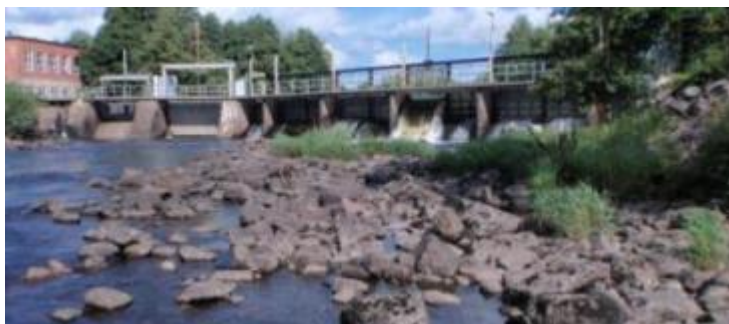
#### 6.17.1 Lokal Sörstafors

Ett utfiske. Avfiskad yta: 202 m<sup>2</sup>.

Vatten har gått i torrfåran i ett par månader. Thomas Norrman från Hallstahammar kommun medverkade. Mario Grigic Atletfiskarna, som var där för att fiska, berättade att han fångat en 3 kg asp dagen före precis nedströms lokalen där strömvattnet övergår till sjöbiotop.

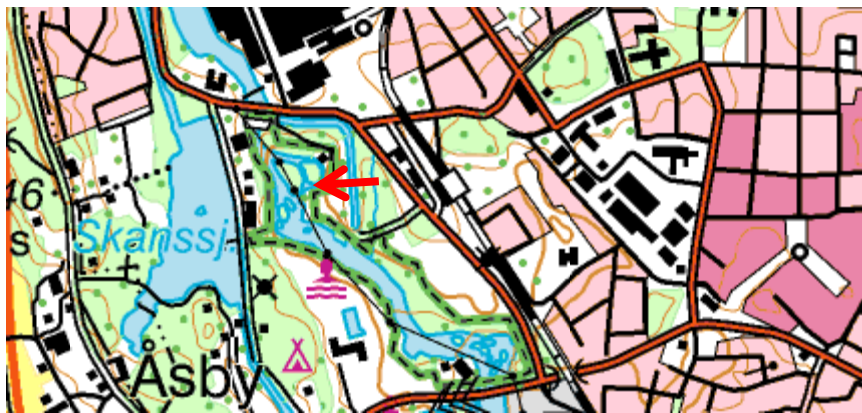
Elfiskelokal Sörkvarnforsen.

**Bakgrund:** Sörkvarnforsens naturreservat har mycket fina habitat för strömlevande djur och växter. Sammanlagt är det 5 ha blandade miljöer, forssträckor som inte är rensade. Vidare finns kvillområden där öarna är beväxta med stora lövträd m.m. I den södra delen av reservatet finns Sörkvarnforsen som är en av de sista outbyggda forssträckorna i Kolbäcksån. Om fiskvägar byggs vid Sörstafors och vid Mölntorp så kommer det vara 17 km fria vandringsvägar ut till Mälaren vid Strömsholm.

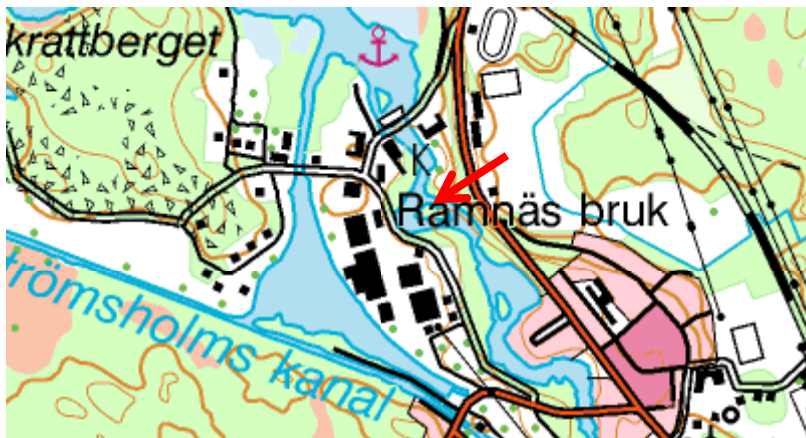
Elfiskelokal Ramnäs naturfåra.

**Geografisk beskrivning:** Elfiskelokalen ligger i Spångenområdet cirka 250 meter nedströms dammbyggnaden vid Ramnäs bruk.

**Bakgrund:** Mälarenergi har, som ett frivilligt åtagande sedan 2011, en minimitappning på 0,5 m<sup>3</sup>/s genom naturfåran vid Ramnäs bruk även kallat Spångenområdet. Det är ett kvillområde med höga naturvärden. I samband med minimitappningen har också utsättningar av yngel av Håltjärnsöring gjorts, 2011, 2012 och 2013. Syftet med utsättningarna är att öringen ska etablera sig och bilda ett reproducerande bestånd. Vid elfiskena 2013 var medellängden på den ensomriga öringen 86,5 mm (s.d.  $\pm 6,49$  n = 15) således en god och jämn tillväxt.

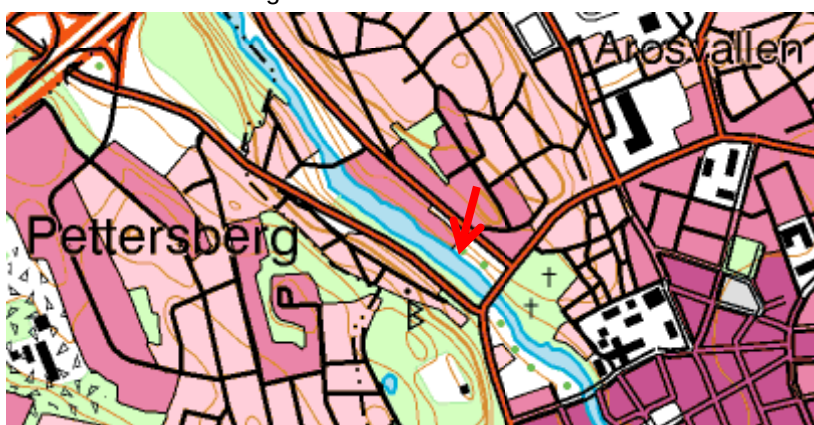
Elfiskelokal Falkenbergsska kvarnen.

**Geografisk beskrivning:** Elfiskelokalen ligger i Västerås, omedelbart nedströms dammen vid Falkenbergsska kvarnen, vilket är ca 1,5 km från utloppet i Mälaren. Cirka 1 km nedströms ligger det första definitiva vandringshindret, Turbinbron.

**Bakgrund:** Fria vandringsvägar för fisk och andra arter mellan Mälaren och Svartån skulle sannolikt förbättra Svartåns ekologiska status. Utredningar pågår. För områdena nedströms Falkenbergsska kvarnen till där cityringen korsar Svartån finns det cirka 0,3 ha strömbiotoper som uppvandrande fisk från Mälaren skulle kunna utnyttja om det var fria vandringsvägar. T.ex. asp och ål.

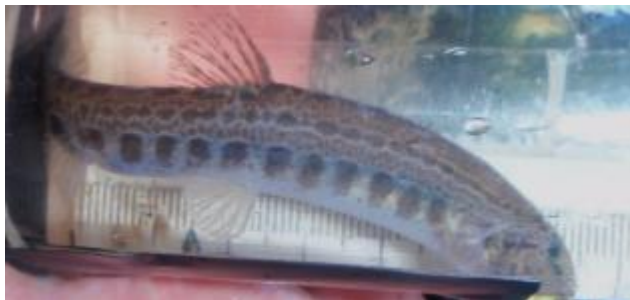
Nissöga i mätröret, Svartån, Kvarngården.

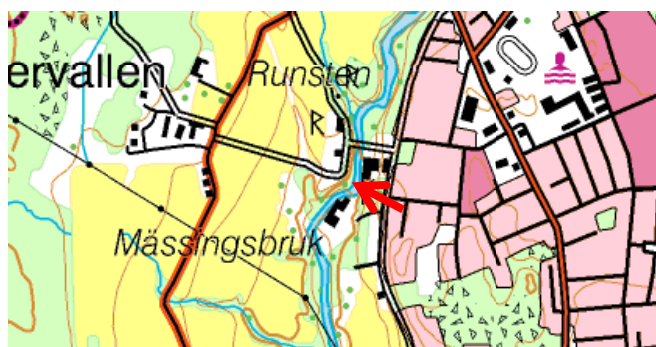
Elfiskelokal Skultuna.

**Bakgrund:** Fria vandringsvägar för fisk och andra arter mellan Mälaren och Svartån skulle förbättra Svartåns ekologiska status. Utredningar pågår. I området vid Skultuna bruk finns lekområden för asp på cirka 0,7 ha som skulle tillgängliggöras om fiskvägar byggdes. Vid Kvarnbackadammen avleds vattnet från naturfåran via en kanal till Skultuna kraftverk. En minimitappning i naturfåran på 300 l/s från 1 april till 30 september finns fastställd i dom.
