Utredning av översvämningarna i Västmanlands och Uppsala län i september 2023

Titel: Utredning av översvämningarna i Västmanlands och Uppsala län september 2023

Författare: Länsstyrelsen Västmanland

Diarienummer: 452-4653-2023

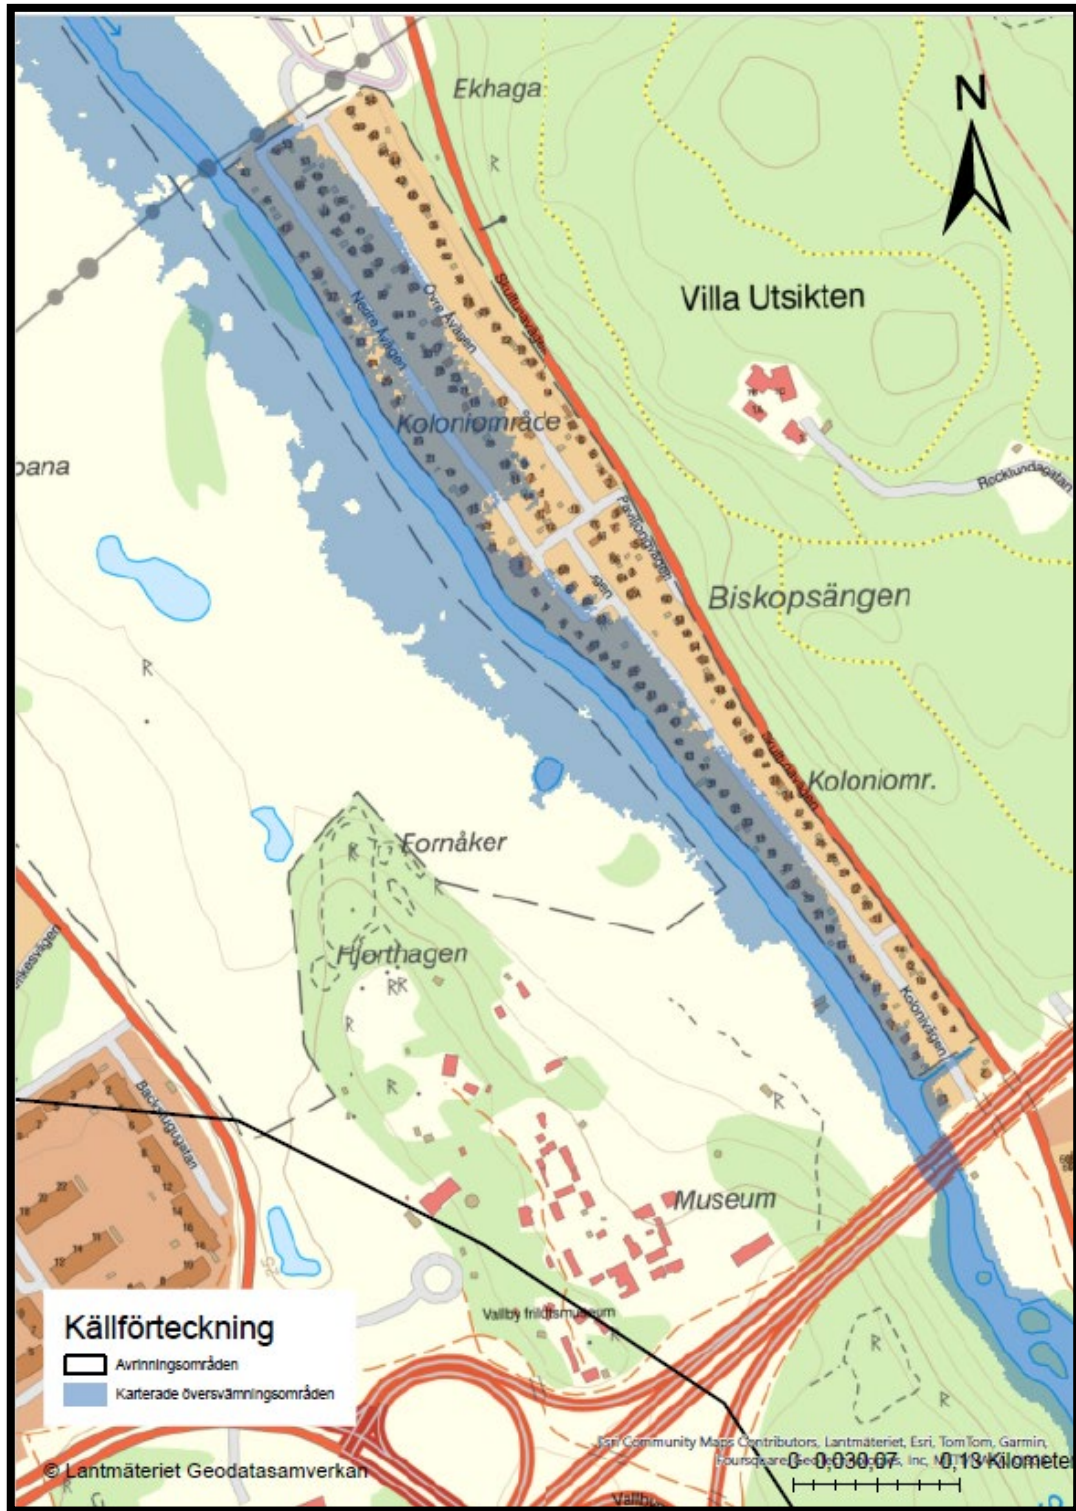
Figur 5 - Södra Svartån (Biskopsängen)

Karteringen för södra Svartån, i höjd med Biskopsängen överensstämmer väl med faktiskt utfall av översvämningarna.

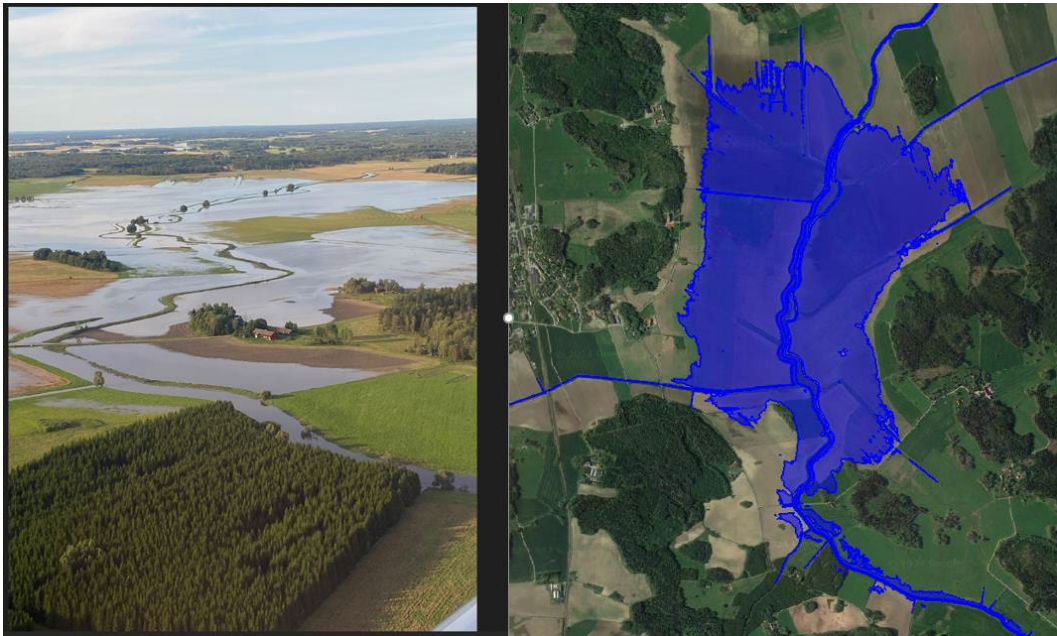
Länsstyrelsen fick rapporter om att invallningar längs Sagån svämmats över. De nya simuleringarna har utförts utan hänsyn till invallningarna på sträckan mellan Västtärna och Norr Hovberga, eftersom de inte verkar täta.

Nedan redovisas flygfoto från 2023-09-06, tillsammans med resultat från beräkning av översvämningsutbredning vid ett flöde med återkomsttiden ca 10 år utifrån de tillhandahållna uppgifterna vid Strömsbergs kraftverk. Vinklarna i de respektive bilderna är inte desamma, men bedömningen görs att det är förhållandevis god överensstämmelse mellan översvämningarna på flygfotot och den beräknade utbredningen. Att den beräknade utbredningen till synes är något mer omfattande skulle kunna ha sin förklaring i att översvämningarna kulminerade innan 2023-09-06 och att flödet som simulerats är ett antagande av vad som verkligen inträffade.

Figur 10 - Flygfoto 2023-09-06 (till vänster) och beräknad översvämningsutbredning vid bedömt flöde (till höger) på sträckan mellan Västtärna och Norr Hovberga.

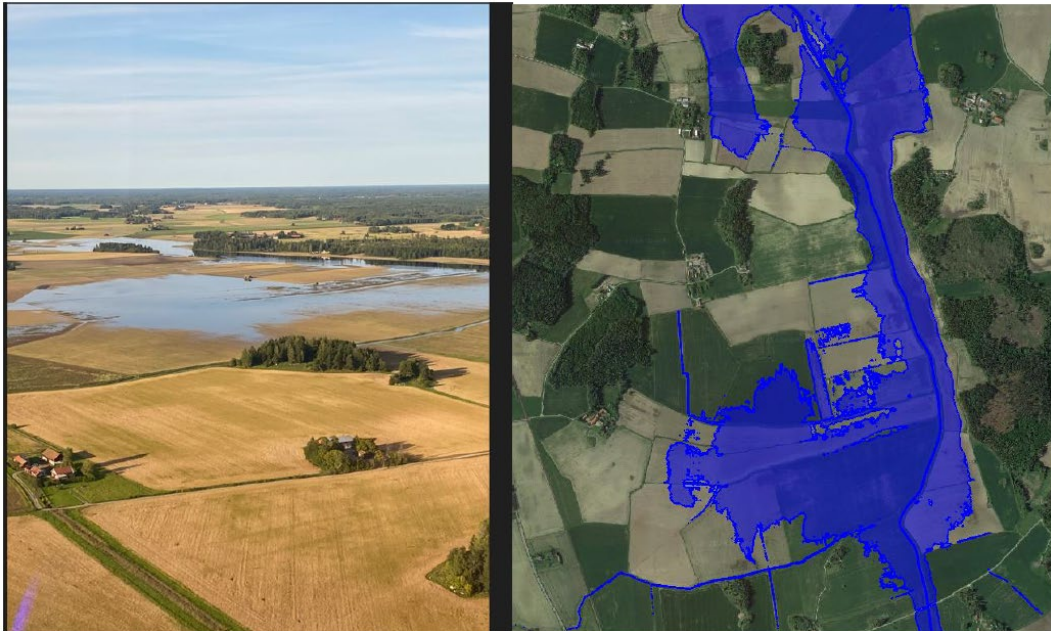
Nedan redovisas motsvarande kombination av flygfoto från 2023-09-06 tillsammans med simulerad översvämningsutbredning för en delsträcka av Sagån mellan Södra Kumlaby och Bånsta. Även här ser den beräknade utbredningen ut att vara något mer omfattande vilket skulle kunna förklaras av att kulmen passerats vid tillfället för flygfotograferingen.

Figur 11 - Flygfoto 2023-09-06 (till vänster) och beräknad översvämningsutbredning vid bedömt flöde (till höger) på sträckan mellan S Kumlaby och Bånsta.

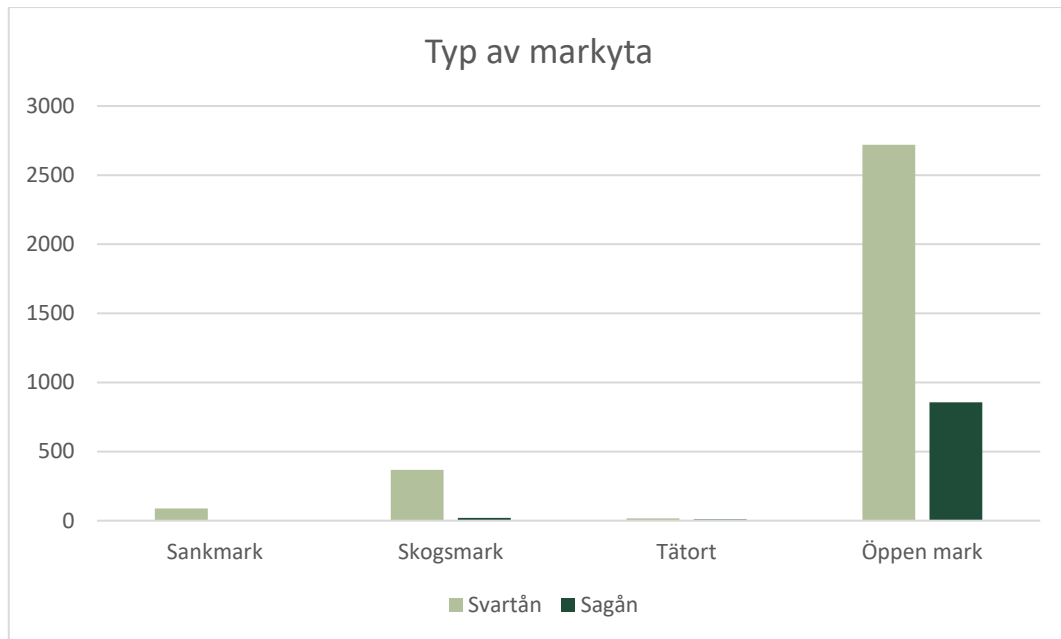
Sammanlagt översvämmades minst 4 078 hektar utmed Svartån och Sagån. Främst var det öppen mark som berördes. Rörande Sagån så saknas kartering för översvämningar i biflödena och översvämningarna har varit betydligt större än karteringen visar. För Örsundaån har inte SMHI gjort någon översvämningsskartering och inte heller MSB har något underlag på Översvämningssportalen.

Figur 12 - Fördelningen av olika marktyper inom det översvämmade området.

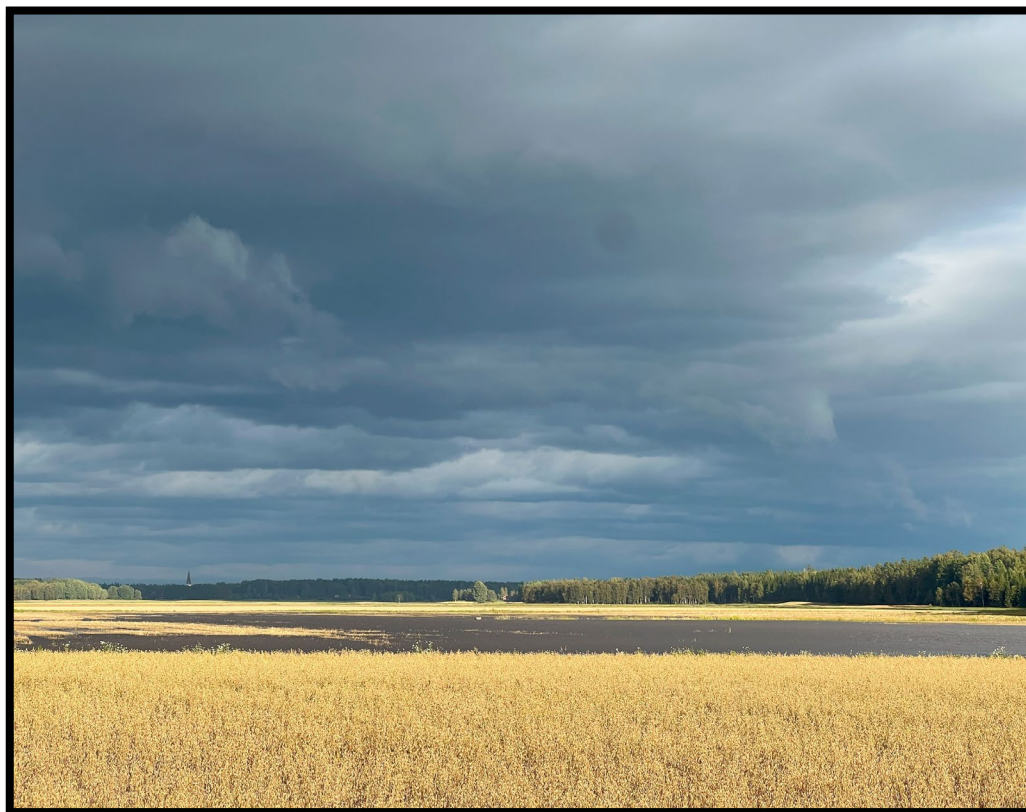
Figur 13 - Översvämningarna drabbade stora jordbruksarealer. I bakgrunden syns Tärna kyrka. Foto: Länsstyrelsen

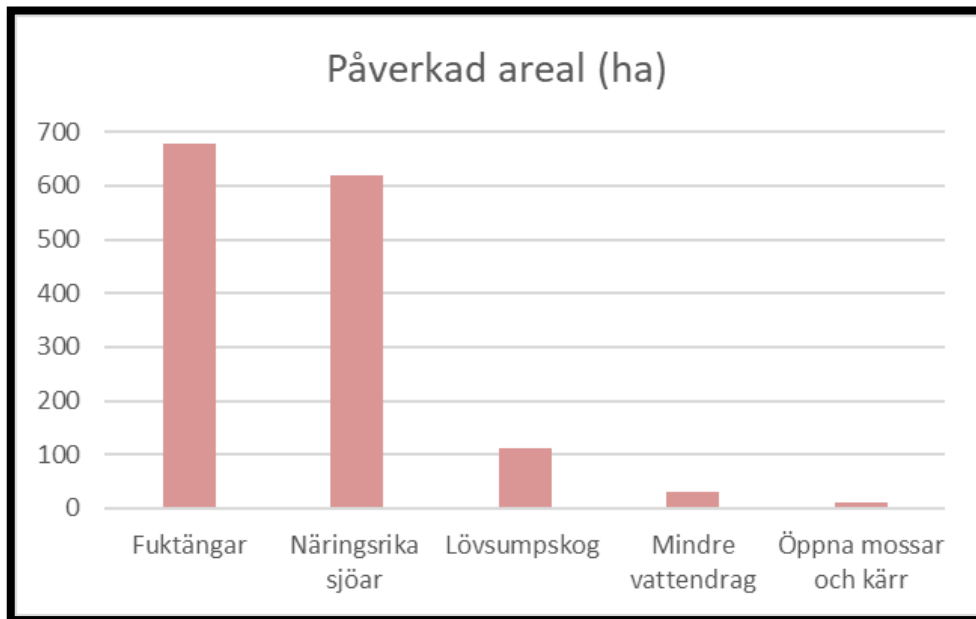
Inom N2000-områdena ovan har naturtyperna *Fuktängar* (6410), *Näringsrika sjöar* (3150), *Lövsumpskog* (9080), *Mindre vattendrag* (3260) samt *Öppna mossar och kärr* (7140) störst omfattning sett ur areal. Även naturtyperna *Silikatgräsmarker* (6270), *Trädbeklädd betesmark* (9070) och *Västlig taiga* (9010) finns inom dessa N2000-områden, arealen för dessa naturtyper är emellertid väldigt liten.

Figur 16 - Översvämmade N2000-områden per areal

Areal av naturtyperna fuktängar, näringsrika sjöar, lövsumpskog, mindre vattendrag samt öppna mossar och kärr. Endast naturtyper där översvämningen berör > 10 ha redovisas.

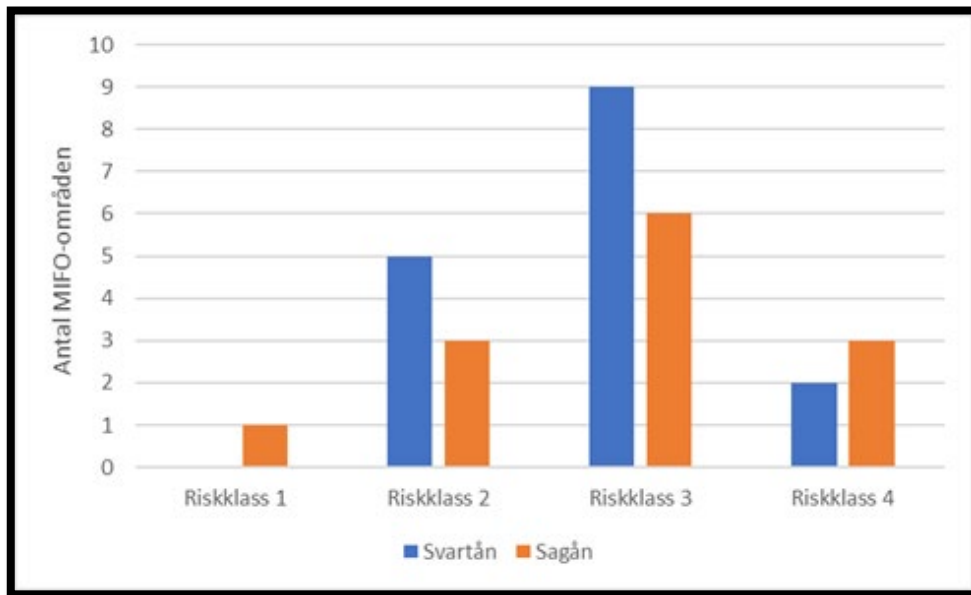
I fokusområdena Svartån och Sagån beräknas totalt 29 områden vara registrerade som *Potentiellt förorenade områden* inom en radie av 100 meter från översvämningsytorna. Ett område utgörs av *riskklass 1* och åtta områden utgörs av *riskklass 2*. Flest potentiellt förorenade områden ligger inom Svartåns avrinningsområde.

Figur 17 - Potentiellt förorenade områden inom 100 meter av översvämmat område

Miljöpåverkan från MIFO-områden har inte undersökts, och det är svårt att bedöma konsekvenserna. En hypotes är dock att lösa (lätt flyttbara) sediment kan ha spridit sig nedströms i större omfattning än det skulle ha gjort vid mer normala flöden. Länsstyrelsen har emellertid inga indikationer om ökad spridning av sediment från förorenade områden i samband med översvämningarna, därmed bedöms påverkan på miljön från MIFO-områden som begränsad.

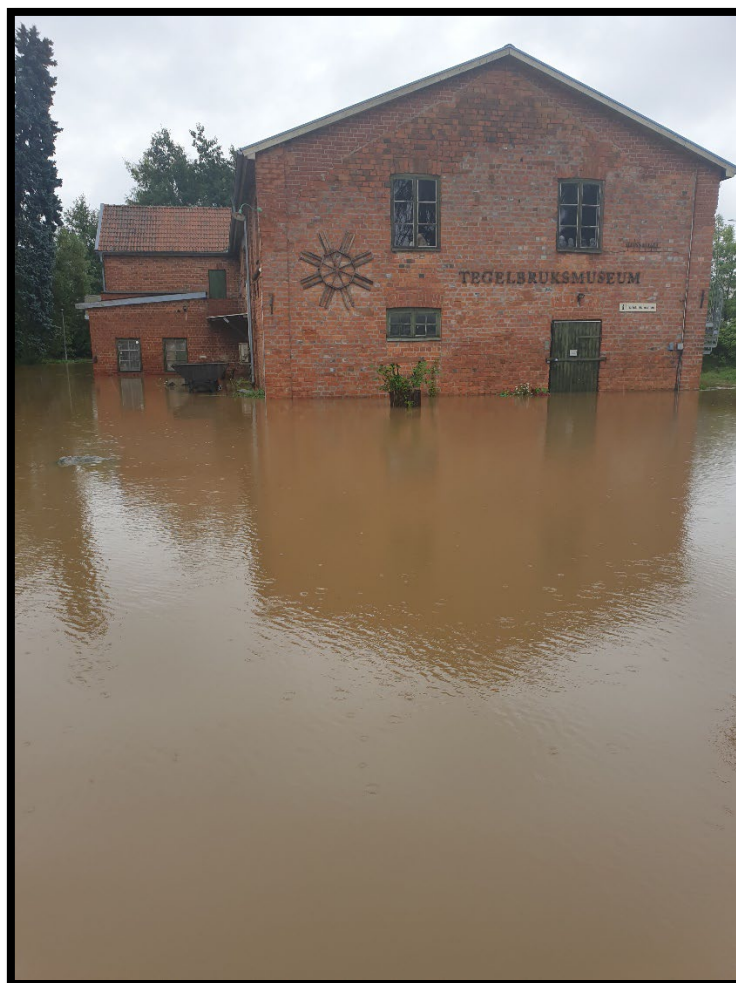
Tegelbruksmuseet i Heby drabbades av översvämningarna. Översvämningen orsakade stora skador i hela nedre våningen i Tegelbruksmuseet, där vattnet nådde 70–80 cm upp på väggarna och på en del håll ännu högre. Inventarier som skåp, hyllor, bord, utställningsskärmar, el och socklar förstördes.

Figur 19 - Tegelbruksmuseet i Heby. Foto: Thomas Nilsson

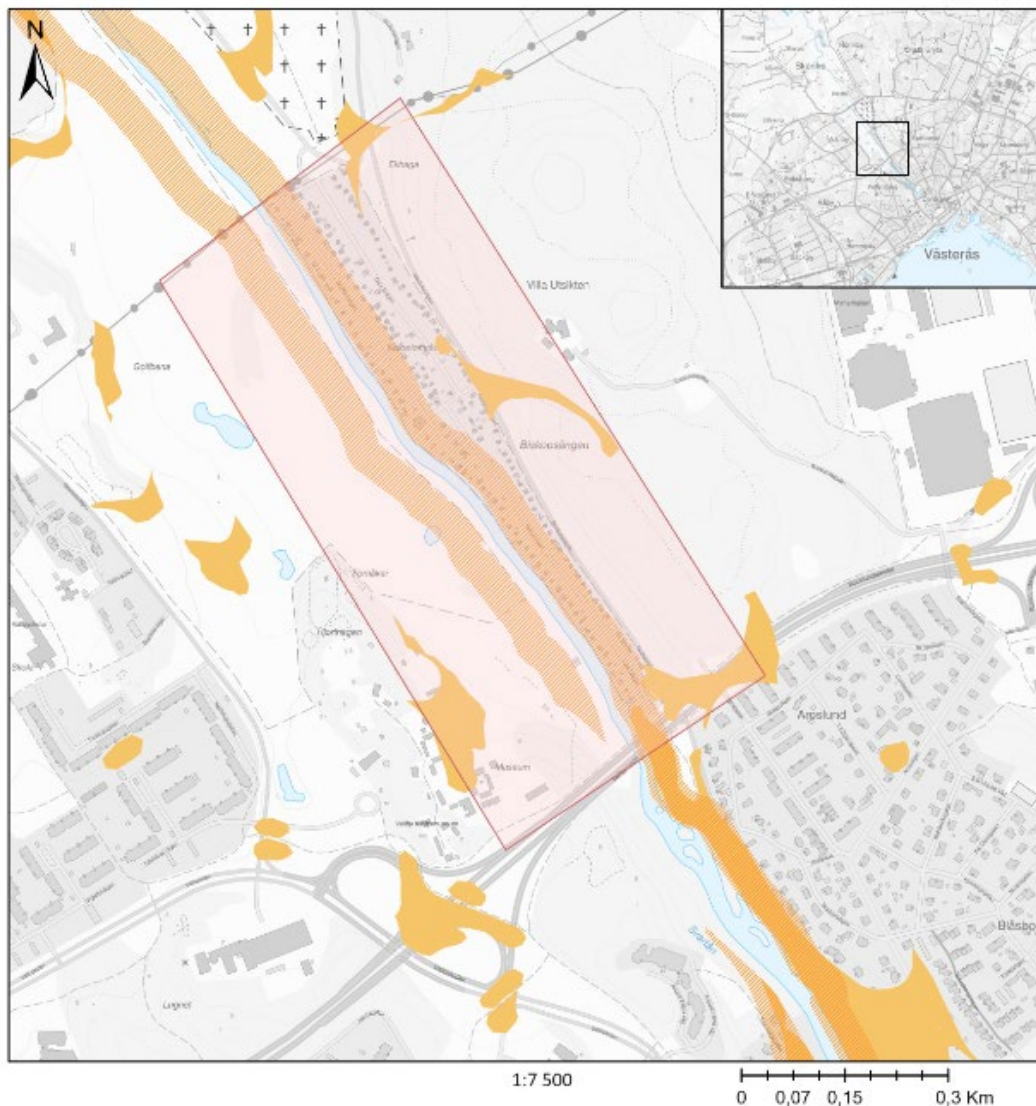
Figur 24 – Biskopsängens riskområde för ras- och skred; riskkartering i orange färg.

Biskopsängens koloniområde i Västerås utrymdes av räddningstjänsten baserat på ras- och skredrisken. Kommunen har sedan tidigare uppmanat allmänheten att inte övernatta i koloniområdet på grund av skredrisk.
