Biologisk undersökning av fiskfaunan inom Högvadsåns kalknings- projekt 2022

Biologisk undersökning av fiskfaunan inom Högvadsåns kalkningsprojekt 2022
En undersökning av 15 elfiskelokaler

Länsstyrelsen i Hallands län
Meddelande 2022:27
ISSN 1101-1084
ISRN LSTY-N-M-22/27.SE

Mölnlycke 2022-12-19

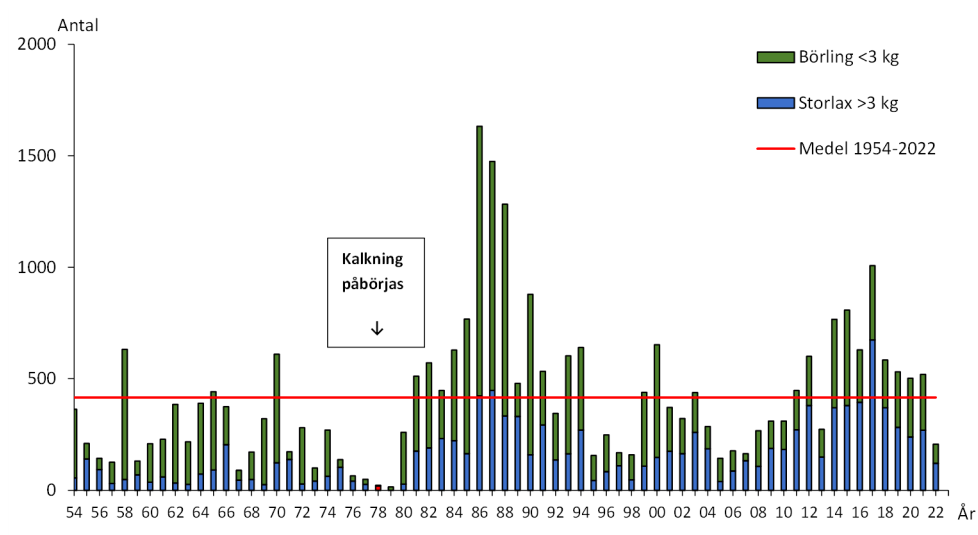
Sedan 1950-talet finns vid Nydala kvarn en fast laxfälla där lekvandrande lax och öring fångas. En okänd andel lax går i laxfällan men skattningar har gjorts på cirka en fjärdedel. Majoriteten av vandrande laxar passerar dock förbi fällan, speciellt vid höga flöden. Det faktiska antalet lekfiskar som vandrar upp är av den anledningen inte känt. Jämförelser av antal lekfiskar i fällan kan dock göras mellan år vilket visar variationerna i mängden lekfisk om än inte det faktiska antalet. Fällan töms dagligen och är vanligen i funktion från slutet av april till början av november. De fiskar som går in i fällan vägs och mäts för att sedan släppas ut där lekvandringen kan fortsätta. Tidigare års fångster i Nydalafällan visar att laxpopulationen ökade under 80-talet för att därefter minska. Under perioden 2005–2017 syntes en positiv utveckling då det skedde en ökning av antalet fångade uppvandrande laxar. Enstaka år har dock brutit trenden och uppvisat ett lägre antal (Figur 3). Efter 2017 har antalet uppvandrande laxar varit mindre. Mellan åren 2018–2021 har variationen inte varit stor utan antalet laxar i fällan har varit mellan 500 och 600 per år vilket innebär ett större antal än hela tidsseriens medelvärde. På grund av ihållande lågt vattenstånd under sommaren år 2022 var laxfällan ej i bruk från början av juni till slutet på september. Av den anledningen blir 2022-års värde lågt och missvisande då antalet laxar som vandrade under perioden då fällan var ur bruk är okänt.

Figur 3. Fångst av lekfisk i laxfällan vid Nydala kvarn under perioden 1954–2022. Den röda linjen markerar medelvärdet för totalfångst (storlax och börling) för tidsserien. Noteringen vid 1978 markerar starten för kalkningsprojektet i Högvadsån.

Antalet uppvandrande lekfiskar var inte möjligt att bedöma för året 2022 då laxfällan vid Nydala kvarn var ur bruk under en mycket stor del av vandringsperioden på grund av mycket lågt vattenstånd. Historiskt har både antalet uppvandrande leklaxar och utvandrande laxsmolt varierat kraftigt. Perioder av låga laxförekomster har berott på försurning och senare troligen parasiten *G. salaris*. Vad som orsakat de senaste årens nedgång är oklart, så även när en ökning kan ske. Då laxen lever några år i havet innan lekvandringen syns effekter från begränsad reproduktion och rekrytering först flera år senare på uppvandrande lekfisk.

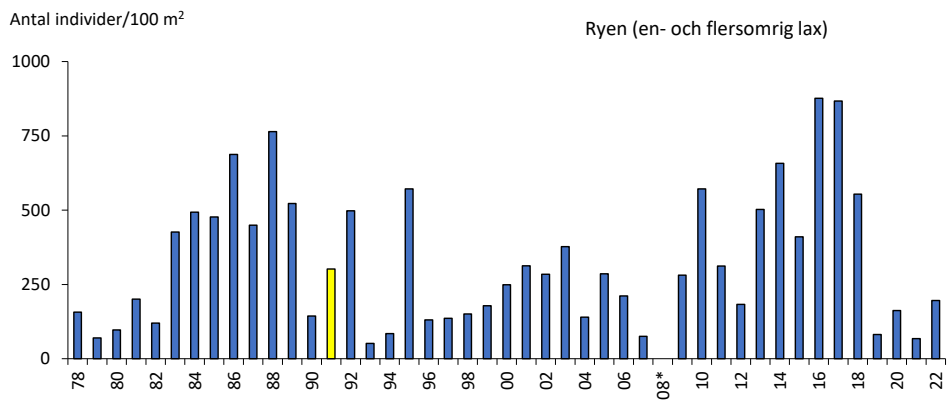
Parasiten *Gyrodactylus salaris* kan ha stor påverkan på laxbestånd när den introduceras i nya vatten. Det finns exempel från älvar i Norge där parasiten haft en förödande effekt på de laxpopulationer som drabbats. Parasiten har nu funnits i Högvadsåns vattensystem i decennier men hur stor påverkan varit och är på laxbeståndet är fortsatt inte helt klart. Vid vissa av de undersökta elfiskelokalerna tycks beståndsutvecklingen av lax följa ett cykliskt förlopp (exempelvis Ryen, Figur 11). Det har spekulerats i om denna till synes återkommande variation beträffande laxtätheter kan bero på påverkan av *G. salaris*. Några år efter de första rapporterna om parasitens förekomst i Högvadsån (1991) noterades vid Ryen de lägsta tätheterna av lax sedan försurningen (Figur 11). Ungefär samtidigt minskade antalet lekvandrande laxar. Jämför man staplarna i Figur 10 och Figur 11 kan det skönjas en koppling mellan antalet lekfiskar och mängden en- och flersomriga laxar vid Ryen. De senaste årens låga tätheter av lax vid Ryen korrelerar dock sämre med antalet vandrande lekfiskar vid Nydala kvarn.

Figur 11. Täthet (antal/100 m²) en- och flersomriga laxar vid elfiskelokalen Ryen (1978–2022). Gul stapel visar första fyndet av *G. salaris* i Högvadsån. Stjärna visar att inget elfiske utfördes det året.

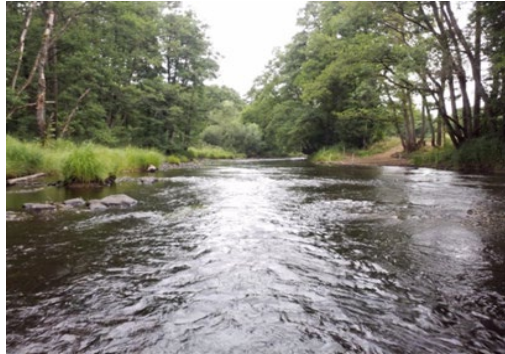
Koordinat: 633093/130930

Lokalen vid Nydala är belägen cirka 4,5 km uppströms Högvasåns sammanflöde med Ätran. Vid elfisketillfället var vattnet strömmande och vattennivån låg. Sträckans bottenstruktut utgörs av sten och grus med inslag av sand och block. Vattenvegetationen dominerades av påväxtalger. Beskuggningsgraden var låg då vattendragets bredd på lokalen gör att kringläggande träd endast skuggar kanterna. Sammantaget bedömdes lokalen vara väl lämpad för uppväxande laxfisk.

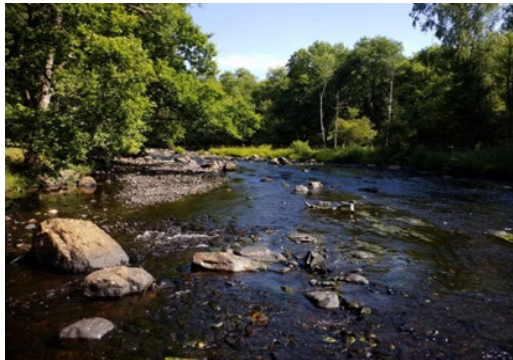
Elfiskelokalen vid Sumpa var vid elfisketillfället sparsamt beskuggad av närmiljöns lövträd. Bottensubstratet utgörs av block, sten och grus. Relativt rikligt med vattenvegetation förekom i form av trådalger, vattenmossa och slingväxter.

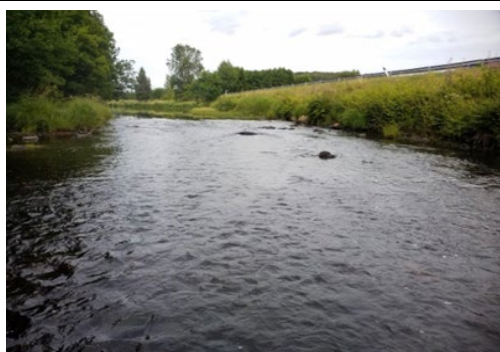
Koordinat: 633504/131056

Lokalen vid Ryen utgörs av en stenig sträcka av Högvadsåns huvudfåra. Elfiskelokalen är mycket dåligt beskuggad. Vattenvegetationen noterades vid elfisketillfället vara måttligt riklig och bestod främst av slingväxter, flytbladsväxter och mossor. Vattennivån var låg och vattnet trömmade. Sammantaget bedömdes lokalen utgöra ett bra uppväxtområde för laxfisk och förhållandena för elfiske goda vid elfisketillfället.

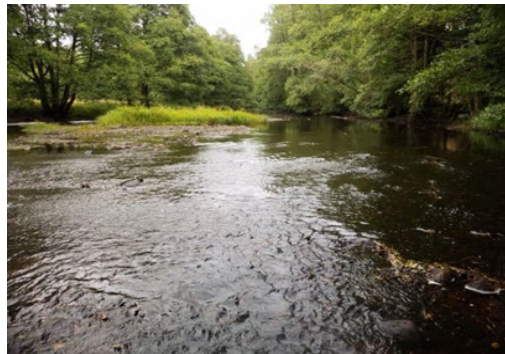
Elfiskelokalerna utgör ungefär halva högvadsåns bredd vid Ullared. Omgivningen utgörs av lövskog som i beslagger kanten av elfiskelokalerna. Vattennivån var vid elfisketillfället låg och vattnet strömmande. Bottensubstratet utgjordes i huvudsak av grus och sten. Vattenvegetationen var måttlig och dominerades av slingeväxter men även trådalger och mossa förekom. Lokalen bedömdes utgöra en lämplig miljö för uppväxande laxfiskar. Väderförhållanden var gynnsamma för elfiske.

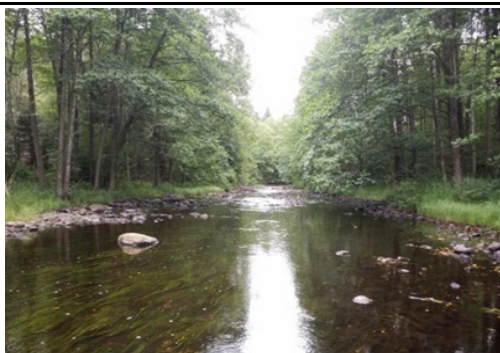
Elfiskelokalerna vid Horsared utgörs av en stenig sträcka av Högvadsån. Vid elfisketillfället beskuggades lokalen endast måttligt av omgivningens lövträd. Vattnet var lugnflytande och vattennivån låg. Vattenvegetationen utgjordes av slingväxter och påväxtalger. Sammantaget bedömdes lokalen utgöra en god uppväxtmiljö för laxfiskar.

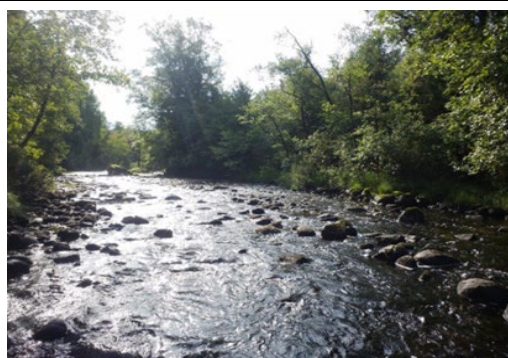
Elfiskelokalerna vid Lia är omgivna av skog men på grund av vattendragets bredd beskuggas endast kanterna. Bottensubstratet är varierat och utgörs av sten, block, grus och sand. Vattenvegetationen var vid fisketillfället måttlig med dominans av påväxtalger. Lokalen bedöms utgöra en god uppväxtmiljö för laxfiskar. Vid provfisketillfället var vattennivån låg.

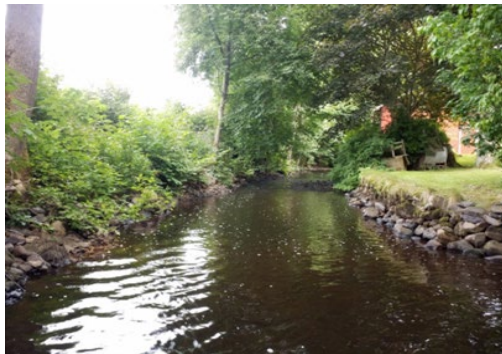
Koordinat: 632939/131149

Den aktuella sträckan av Stockån är rensad så få block finns kvar i vattendraget. Bottensubstratet domineras istället av sten och grus. Vid elfisketilfället var vattennivån låg och vattnet lugnflytande. Vattenvegetationen var sparsam och bestod av påväxtalger och vattenmossa.

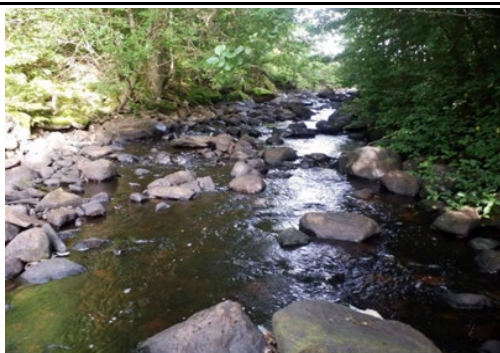
Elfiskelokalerna vid Fridhemsberg är belägen något hundratals meter uppströms Fageredsåns sammanflöde med Högvadsån. Den provfiskade sträckan var vid elfisketillfället relativt välskuggad av omgivande lövträd. Vattennivån var låg, vattnet strömmade och bottenpografien ojäm med förekomst av både stenar och block.

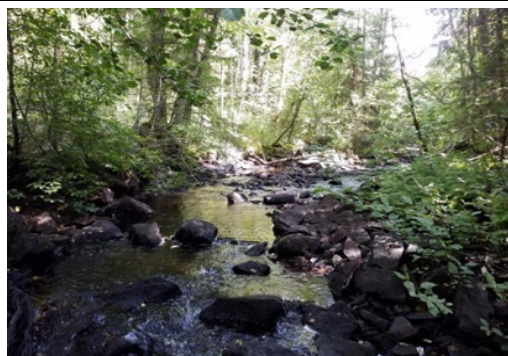
Koordinat: 634435/131510

Lokalen Fare kvarndamm i Fageredsån är belägen ca 3,4 km från vattendragets sammanflöde med Högvasån. Vattennivån var vid elfisketillfället låg och vattnet strömmande. Beskuggningen var god och bottenstratet dominerades av block och sten. Vattenvegetationen var sparsam och utgjordes av vattenmossa.

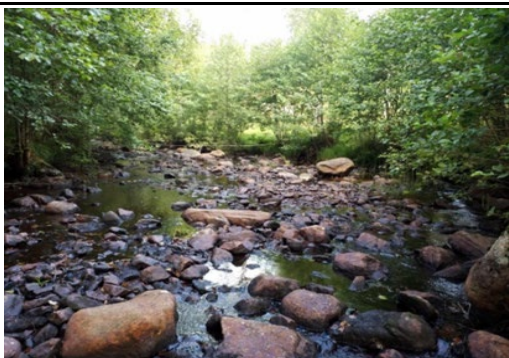
Lokalen är belägen cirka 9 kilometer uppströms Fageredsåns sammanflöde med Högvadsån. Bottensubstratet på lokalen domineras av sten och block vilket skapar en varierad miljö med potentiella ståndplatser för laxfisk. Vid elfisketillfället var vattennivån låg, vattnet strömmande och beskuggningsgraden relativt låg. Vattenvegetationen var sparsam och utgjordes främst av vattenmossa.

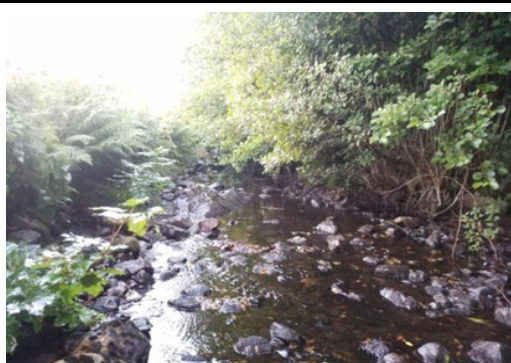
Vid elfisket på lokalen i Lillån var vattennivån låg och vattnet strömmande. Lokalen var väl beskuggad av strandvegetationen. Bottensubstratet utgjordes av sten, block och grus vilket bidrog till en varierad miljö lämplig för laxfiskars uppväxt. Vattenvegetationen var måttlig och bestod främst av vattenmossa.

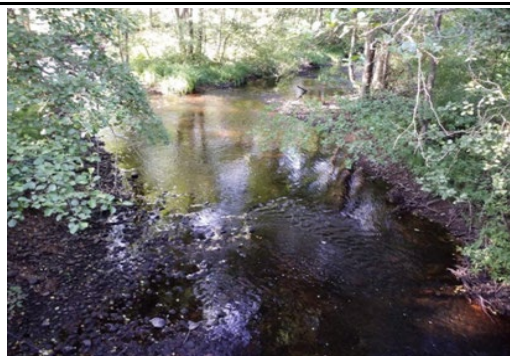
Koordinat: 633795/131145

Elfiskelokalerna var vid provfisketillfället väl beskuggad. Vattennivån var låg och vattnet strömmande. Bottensubstratet dominerades av sten och grus och den vattenvegetationen som förekom utgjordes av mossa och slingväxter. Sammantaget bedömdes lokalerna utgöra en god uppväxtmiljö för laxfisk.

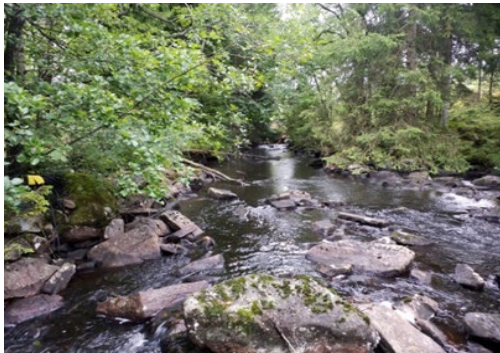
Koordinat: 634239/131688

Lokalen är belägen uppströms Högvadsåns huvudfåra till vilken det är en relativt betydande fallhöjd på ca 30 höjdmeter. Vid provfisketillfället var vattenståndet lågt och vattnet strömmande. Det förekom måttligt med vattenvegetation bestående av mossor och påväxtalger. Bottensubstratet utgjordes av block och sten med inslag av grus och sand. Sammantaget bedömdes lokalen utgöra en god uppväxtmiljö för laxfisk.
