# Fiskeribiologisk undersökning inom Fylleåns kalknings- projekt 2006

Länsstyrelsen i Hallands län

Meddelande 2006:30

Claes Dellefors och Ulo Faremo  
Aquaticus

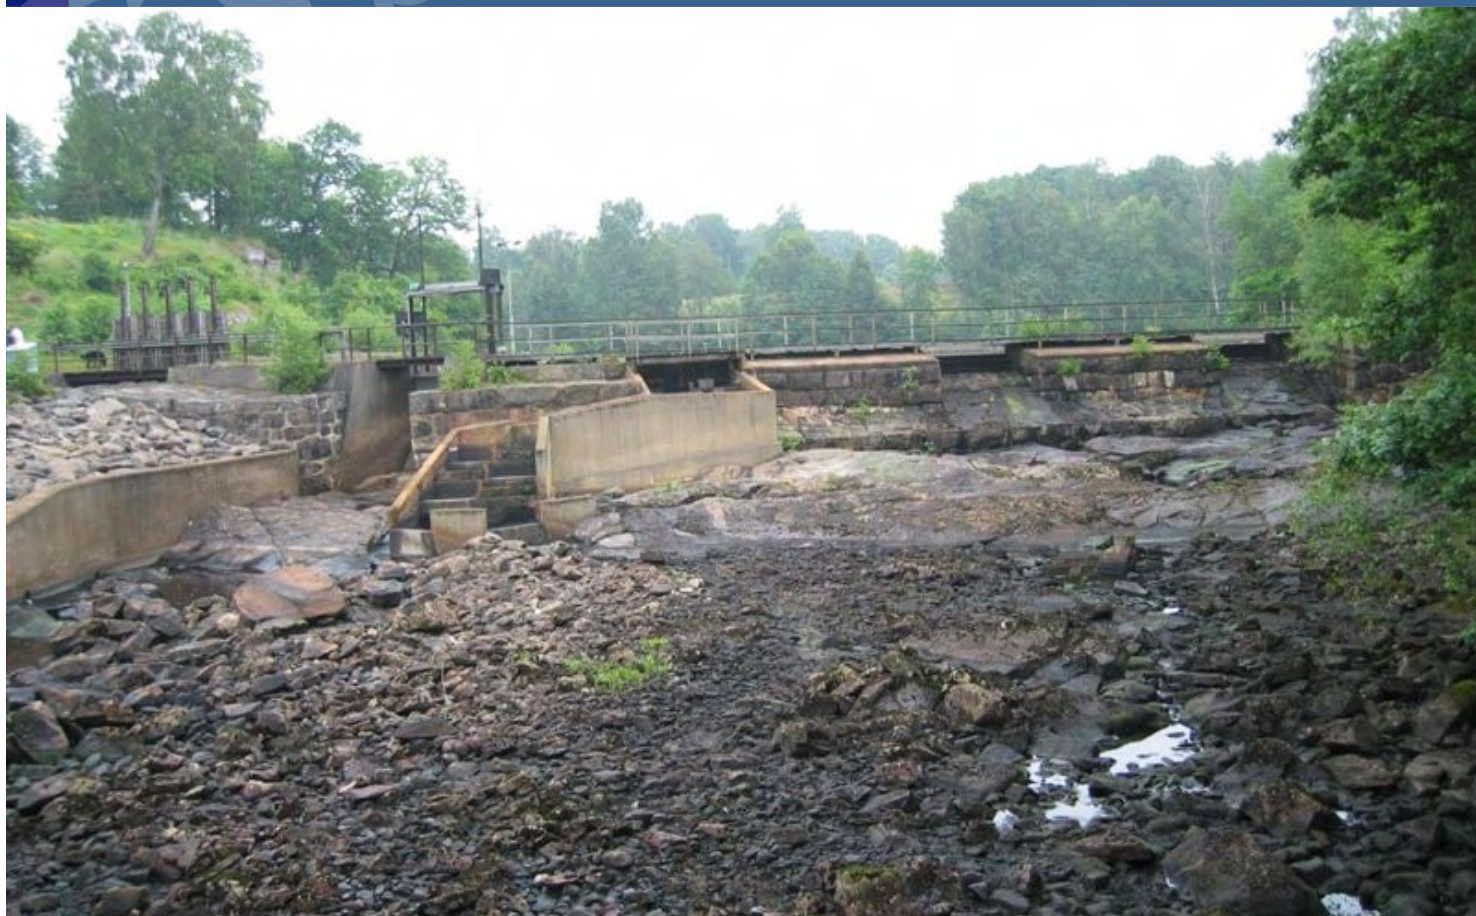
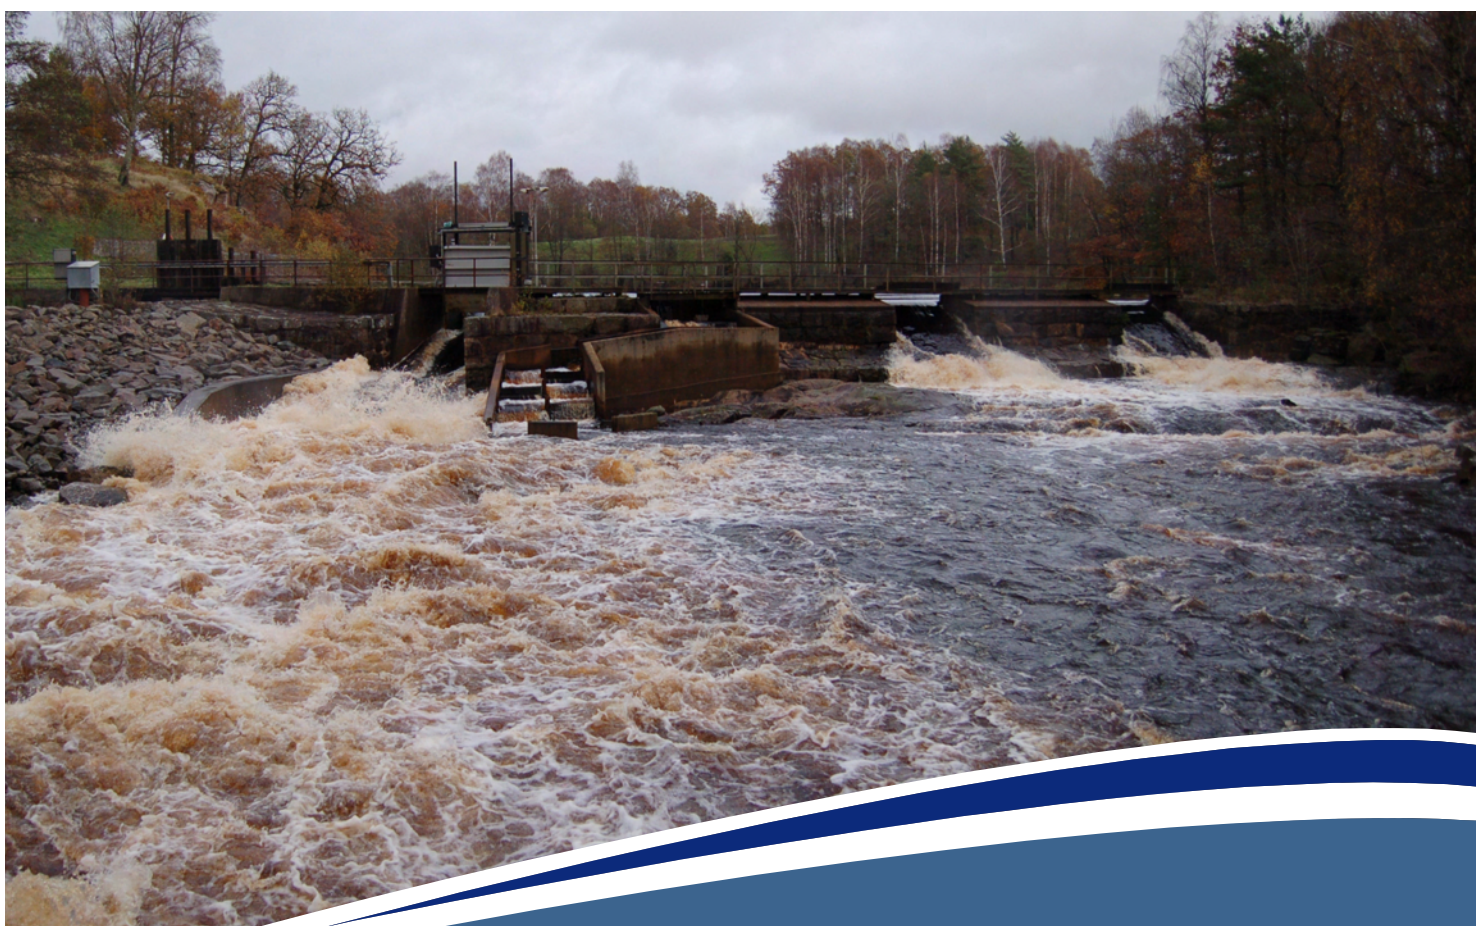
Omslagsfoto: Fylleån nedströms Marbäcks kraftverk. På den övre bilden från den 21 juni 2006 är huvudfåran torrlagd till följd av tekniska problem i kraftverket. Torrläggningen medförde omfattande skador på laxyngelpopulationen i ån (fotograf Sven-Arne Svensson). Den nedre bilden visar en höglödessituation i november 2006 (fotograf Hans Schibli).

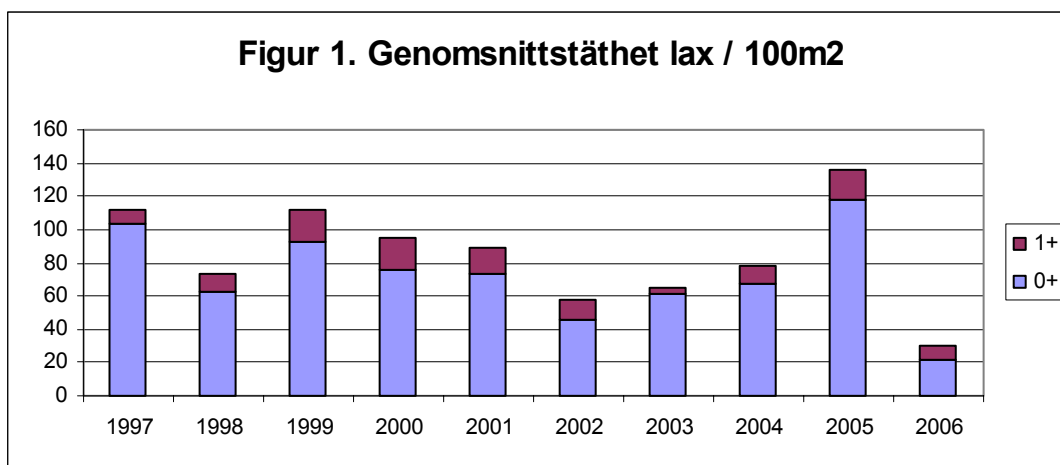
Elfiskeundersökningen omfattade sju lokaler, sex i Fylleåns huvudfåra och en i ett biflöde, Ulvsnäsabäcken. De fyra mest nedströms belägna lokalerna i huvudfåran domineras av lax. Fångsterna på dessa lokaler ökade stadigt från elfiskena 2002 och fram till 2005 års fiske, (Fig.1). Den tidigare uppgången avbröts abrupt i och med årets undersökning.

Anledningen till den katastrofala nedgången står troligtvis att finna i det missöde som inträffade i början av sommaren i kraftverket vid Marbäck. Under en period ströps vattenflödet helt och ån blev i stort sett torrlagd, nedströms kraftverket. Värst drabbade ser årsungarna ut att vara. Förhållandet mellan årsungar och äldre brukar vara minst 4 till 1 men i årets undersökning är det mindre än 3 till 1 (Fig.1). Årsungarna står mest på mycket grunda platser i ån som torrläggs först, medan de större/äldre står på djupare och klarar sig därför något bättre. Framförallt tycks lokalen i Marbäck nedre, närmast kraftverket, ha påverkats. De senaste åren har den lokalen haft de högsta tätheterna medan i år har den det lägsta.

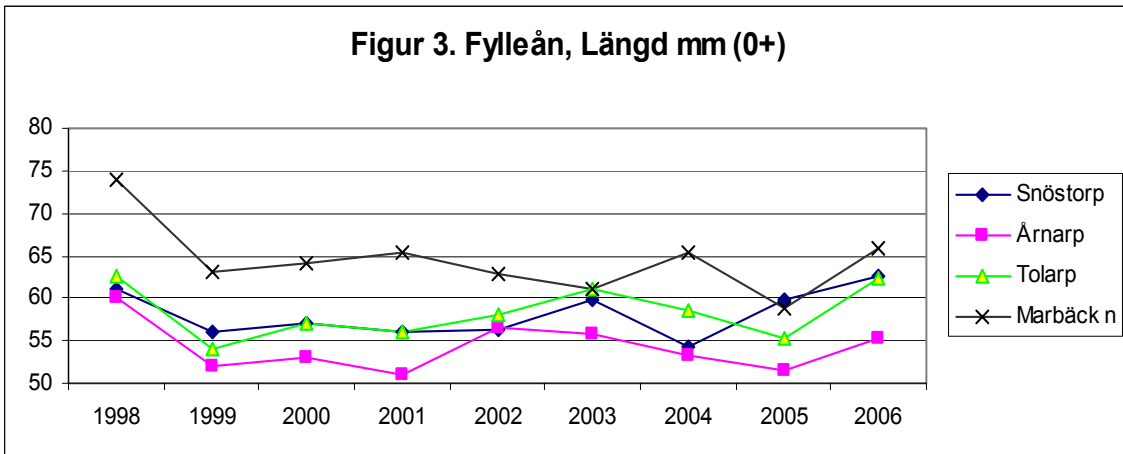
I och med att så många fiskar försvann i början av sommaren så tillväxte de återstående något bättre (Fig. 2, 3 och 4) och minskningen i biomassa blev därför något lägre än den antalsmässiga. Elfiskena utfördes ju också något senare.

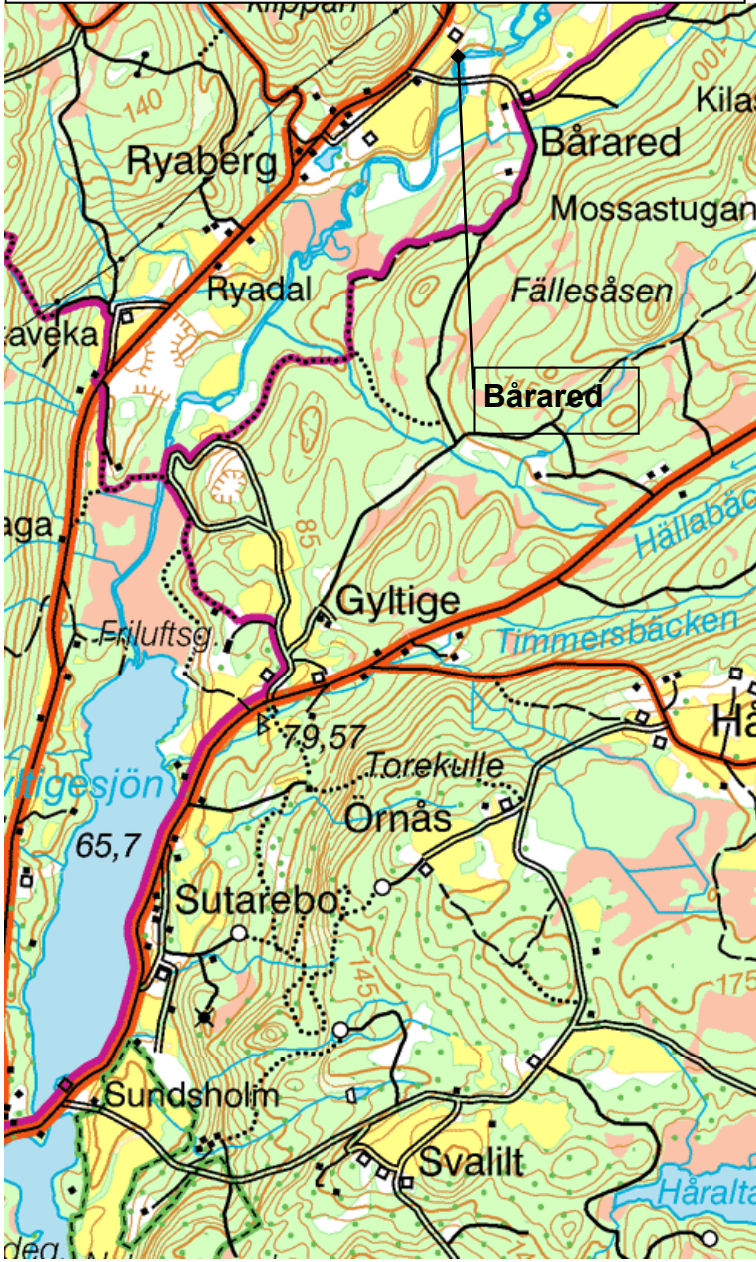
# Karta över elfiskestation i Fylleån

<b>Vattensystem</b> 100 Fylleån	<b>Lokalnamn</b> Bårared	<b>Karta</b> 4C NO	<b>Län</b> N
<b>Vattendrag</b> Fylleån	<b>Lokalkordinat</b> 629820-134045	<b>Kommun</b> Halmstad
