LÄNSSTYRELSEN
HALLANDS LÄN

Barmarksinventering av utter (*Lutra lutra*) i Hallands län 2007

Länsstyrelsen i Hallands län
Enheten för naturvård & miljöövervakning
Meddelande 2008:11
ISSN 1101-1084
ISRN LSTY-N-M-2008/11-SE
Tryckt på länsstyrelsens tryckeri, Halmstad, 2008

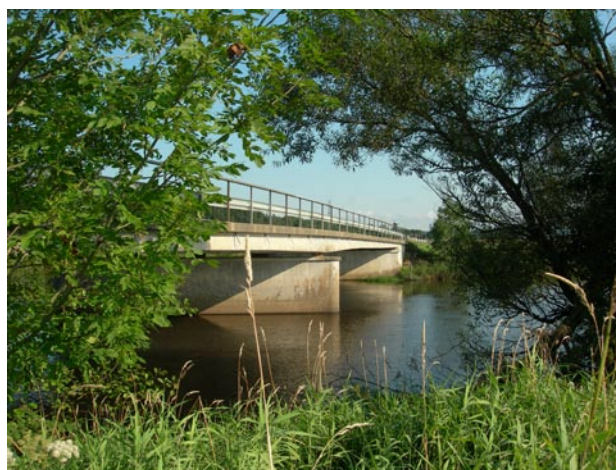
Foto 5. Bro i behov av spång eller strandpassage. Foto: Mia Bisther

Sammanlagt så kontrollerades även 19 broar för behovet av utteranpassade faunapassager. Av 19 kontrollerade broar behövde 15 stycken någon form av åtgärd, men endast en bro behövde en mer omfattande åtgärd i form av spång eller strandpassage (Tabell 1, Foto 5).

Under den här inventeringen undersöktes sammanlagt 19 broar varav 15 stycken var i behov av någon typ av åtgärd. Endast en bro ansågs vara i behov av strandpassage eller spång medan de resterande broarna endast behövde lättare åtgärder i form av komplette-
