# Inventering med åtgärdsförslag för stormusslor i Stensån 2007

2011:8

LÄNSSTYRELSEN  
HALLANDS LÄN

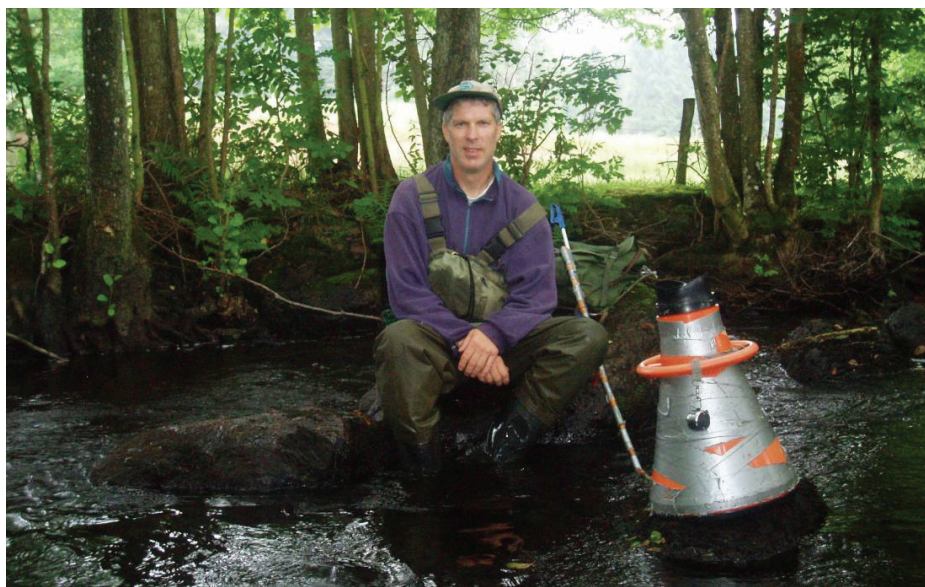
**Figur 4.** Den okulära inventeringen genomfördes med hjälp av vattenkikare. På bilden inventeraren och rapportförfattaren Per Ingvarsson. Foto: Per Ingvarsson.

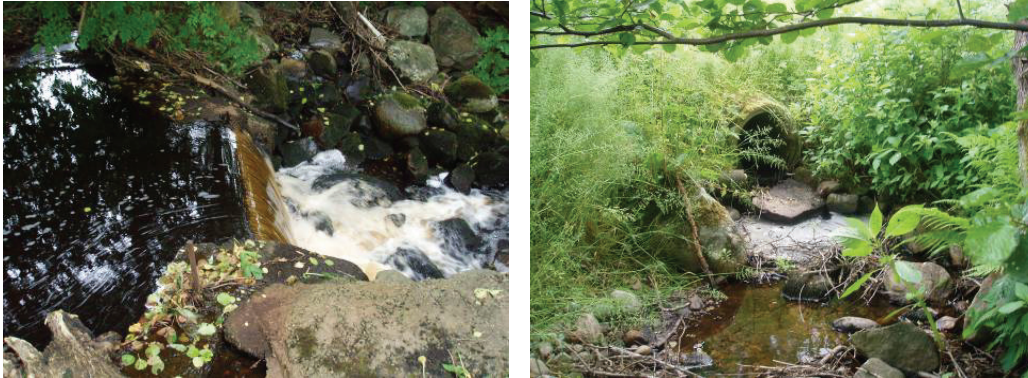
undvikit att rensa. På flera ställen i systemet finns kulvertar och dammar som hindrar fiskens vandringsvägar både uppströms och nedströms, därigenom påverkas också musslornas spridning i vattendraget. Stensåns huvudfåra med dess biflöden uppströms Kärramölla mot Sjöalt är dåligt undersökta. Före detta kraftverket vid Drakabygget har dock definitivt orsakat vandringsfiskens skada tidigare men nu är vandringsvägen förbi öppen och fisk kan passera.

**Figur 5.** Vandringshinder begränsar fiskens vandringsvägar och därigenom påverkas även musslornas spridning i vattendraget. Till vänster ses ett hinder i Truefallssbäcken (Rollstorpabäck) och till höger en kulvert i Åstarpsbäcken. Foto: Per Ingvarsson

- Fallrättigheter och vandringshinder behöver ses över. Vandringshinder såsom dammar, kulvertar och vattenuttag hindrar fiskens vandringsvägar både uppströms och nedströms, och därigenom är de också ett spridningshinder för musslor. Kulvertar bör undvikas helt i framtiden och bytas ut mot broar. Underdimensionerade rör slammas lätt igen och gör att vandrande fisk inte kan gå förbi. Vid ombyggnation bör broar byggas så att de också anpassas till passage för utter och andra djur. Vandringshinder finns exempelvis i Hasslövsbäcken med biflöden, vid Drakabygget i huvudfåran, kulvertar i Kärrabäcken, Gåskällebäcken, Dalabäcken och Vindrarpsbäcken samt flera hinder och vattenuttag i Truedsbäcken. Hindren bör helst tas bort. Ett annat alternativ kan vara att bygga fiskvägar förbi vissa hinder.

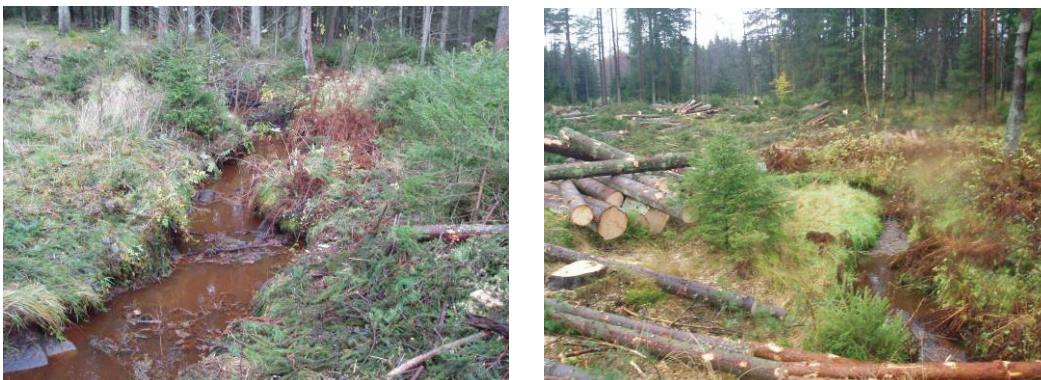
Markägaren är skyldig enligt skogsvårdslagen att ta hänsyn och lämna en kantzon längs sjöar och vattendrag, men det är något som inte alltid sker (figur 6). Kantzoner kan reducera mycket av de närsalter som går ut i vattendrag och hav (Syversen 2003, BERNET CATCH 2006). Sparas inte träden i kantzonen kan det leda till ökad vattenutförsel vid häftiga regn, ökad grumlighet och färgtal och högre ljusabsorption och temperatur i vattendraget.

**Figur 6.** Avverkning intill bäck i Stensåns avrinningsområde 2007. Även träden vid kantzonen har tagits bort vilket kan få negativa följder för mångfalden i bäcken. Foto: Per Ingvarsson

- Åkerbruk och djurhållning bör inte bedrivas i åns direkta närområde eftersom det kan riskera att vattenkvaliteten försämras. Kantzonen längs med bäckfåror bör vara minst 5 meter i jordbrukslandskapet och cirka 30 meter i skogslandskapet. Kantzonen får inte avverkas.
