# Fiskeribiologisk undersökning inom Högvalsåns kalknings- projekt 2013

En undersökning av fiskfaunan vid 13 lokaler i rinnande vatten

Länsstyrelsen i Hallands län  
Enheten för naturvård & miljöövervakning  
Meddelande 2013:28  
ISSN 1101-1084  
ISRN LSTY-N-M-13/28.SE

Medins Biologi AB  
Mölnlycke 2013-11-15  
Robert Rådén, Hanna Larsson, Ina Bloch & Jonatan Johansson

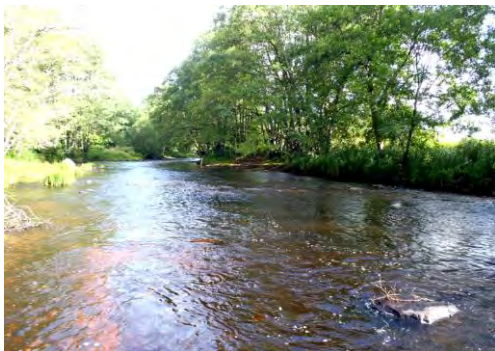
# ElfiN68 Högvadsån, Nydala

Lokalen vid Nydala är belägen cirka 4,5 km uppströms Högvadsåns inlopp i Ätran. Lokalens botten utgörs i huvudsak av mindre stenar och grus. Längs kanterna växer relativt rikligt med träd och buskar. Denna vegetation skapar skugga och tidvis kan nedfallande insekter från strandvegetationen vara en viktig födokälla för fisken i vattendraget. Det finns få större stenar och sammantaget bedöms lokalen främst vara lämpad för uppväxande öring och lax. Vid provfisketillfället var väder och vattenföring gynnsamma för elfiske.

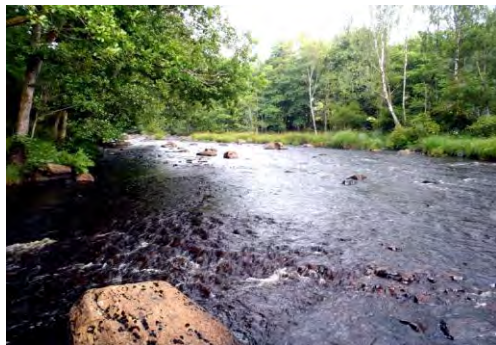
**ElfiN70 Högvadsån, Sumpa**

Bottensubstratet dominerades av mindre stenar och grus. Undervattensvegetation förekom rikligt vilket skapar goda möjligheter till både skydd och födosök för fisk. Det varierade bottenstrukturer skapar även turbulens vilket genererar ett väl syresatt vatten och rena fina bottenar. Den provfiskade ytan hyser ett stort antal ståndplatser lämpliga för både en- och flersomriga individer. Den kan dock vara svårfiskad, då vattenhastigheten och djupet snabbt blir problematiskt vid ökade flöden.

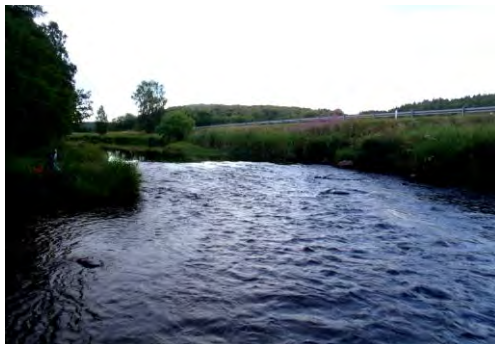
Datum: 20130813

Lokalens bottenstrukturer domineras av mindre stenar som skapar turbulens och ståndplatser. Lokalen är relativt grund med ett medeldjup på cirka 30 cm vid medelvattenföring. Sammantaget utgör lokalen en mycket fin biotop främst lämpad som uppväxtplats för mindre individer. Vid provfisketillfället var vattenföringen lämplig för elfiske. Fisket avbröts efter två utfiskningar på grund av kraftig åska. Resultaten bedömdes dock vara tillräckligt tillförlitliga för att ingå i tidserien.

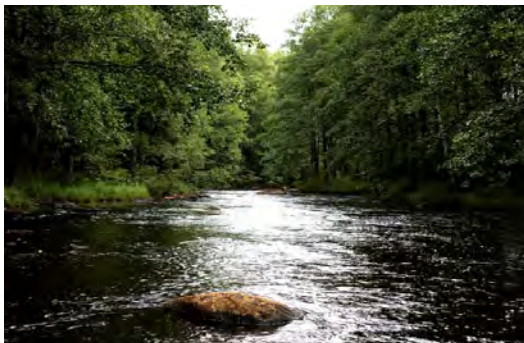
Datum: 20130821

Lokalens bottenstrukturer domineras av mindre stenar med inslag av enstaka större stenar/block. Den provfiskade sträckan omges av väl uppvuxna träd som skapar skugga och bidrar med föda genom nedfallande insekter. Sammantaget bedöms lokalen vara lämplig som livsmiljö för både en- och flersomriga laxar och öringar.

Vid provfisketillfället var väder och vattenföring gynnsamma för elfiske.

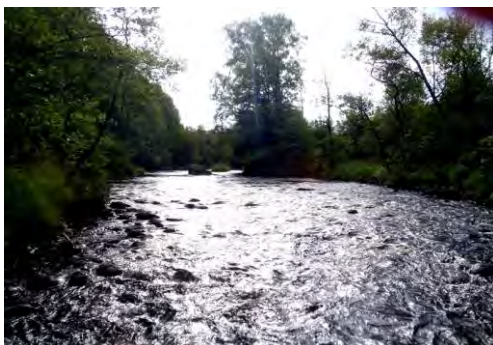
Datum: 20130821

Lokalen vid Lia är belägen längst uppströms av lokalerna belägna i Högvadsåns huvudfåra. Den nedre delen av lokalen är stråkande/forsande med inslag av block. Denna del av sträckan är relativt svår fiskad, särskilt vid lite högre vattenföring. De övre delarna av lokalen är mer lätt fiskade. På den provfiskade sträckan finns ett stort antal ståndplatser lämpliga för både en- och flersomriga laxar och öringar.

Vid provfisket var vädret fint och vattenföringen lämplig för elfiske.

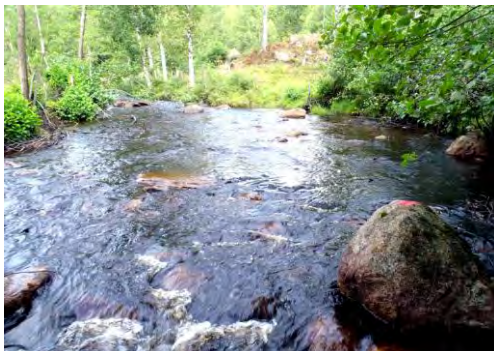
Datum: 20130819

Lokalen är belägen cirka 9 kilometer uppströms Fageredsåns inlopp i Högvadsån. Vattnet på lokalen är strömmande och bottenstrukturer domineras av större stenar. Strandvegetation bidrar med viss beskuggning, ingen undervattensvegetation som vattenmossor och påväxtalger kunde observeras.

Vid provfisketillfället var väder och vattenföring gynnsamma för elfiske.

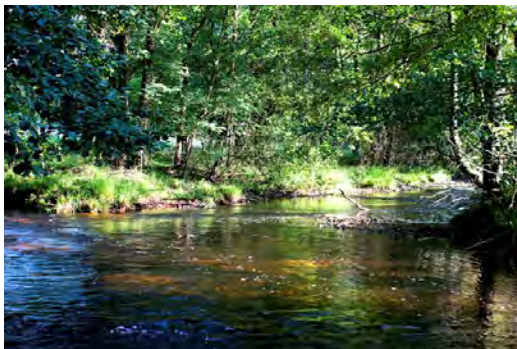
Datum: 20130820

Lokalen ligger strax uppströms lokalen benämnd "Hjätared". Den aktuella sträckan är strömmande och väl beskuggad med mycket överhängande vegetation. Bottensubstratet domineras av stenar och grus. På de nedersta 20 metrarna är möjligen vattendjupet något för stort för att passa ensomriga laxfiskar men som helhet bedöms lokalen hysa ett stort antal lämpliga ståndplatser för lax och öring i olika storlekar.

Vid provfisketillfället var väder och vattenföring gynnsamma för elfiske.

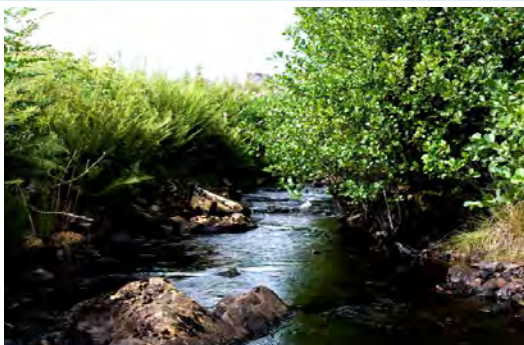
Datum: 20130820

Lokalen vid Svarträ är belägen cirka 1,4 km uppströms Lillåns inlopp Högvadsån. Den provfiskade sträckan är en relativt grund, strömmande sträcka. En omfattande vegetationsrensning utfördes under 2010. Detta medförde att endast tre alar står kvar. En effekt av den minskade beskuggningen syntes direkt och trådalger blev vanligare. Strandvegetationen har dock återkommit och numera är lokalen relativt välskuggad. Det finns ett stort antal lämpliga ståndplatser för både en- och flersomriga laxfiskar. Vid provfisketillfället var vädret fint och vattenföringen låg. Sammantaget rådde alltså mycket goda förutsättningar för elprovfiske.

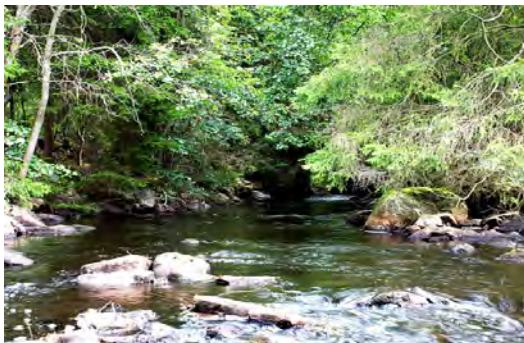
Datum: 20130821

Lokalen är belägen cirka 1 kilometer uppströms Högvadsåns huvudfåra. Det är en relativt kraftig fallhöjd från Högvadsån och upp till lokalen. År då vattenföringen är låg har troligen lax svårt att ta sig upp till lokalen. De nedersta delarna av sträckan är ej rensade på större stenar lika påtagligt som de övre 30 metrarna.

Vid årets var vattenföringen och vädret synnerligen lämpliga för elfiske.

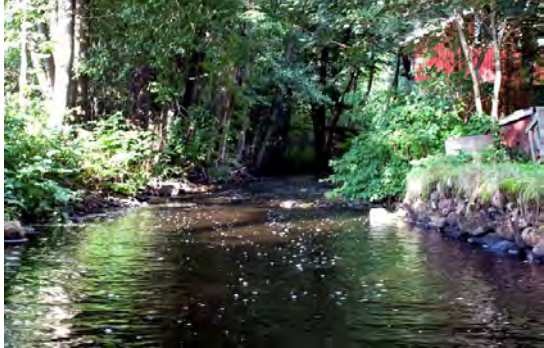
| ElfiN76 Stockån, Okome (uppstr. kvarn) | | | | | | | Elprovfiske 1 (2) | | | |
|---|---|---|---|---|---|---|---|---|---|---|
| | | | | | | <p>Den aktuella sträckan av Stockån har blivit rensad och inga större stenar ligger kvar i vattendraget. Vattendraget är här välskuggad och vattnet strömmande. Vattnet var relativt kraftigt färgat och och lågt. Den låga vattenföringen medförde att lokalens övre delar var mycket grunda och något svårfiskade. Sammantaget rådde dock mycket goda förutsättningar för elfiske.</p> | | | | |
