# Fiskeribiologisk undersökning inom Fylleåns kalkningsprojekt 2014

## Fiskeribiologisk undersökning inom Fylleåns kalkningsprojekt 2014

En undersökning av fiskfaunan vid nio lokaler i rinnande vatten

Medins Biologi AB  
Mölnlycke 2014-12-09  
Robert Rådén, Hanna Larsson, Ina Bloch & Jonatan Johansson

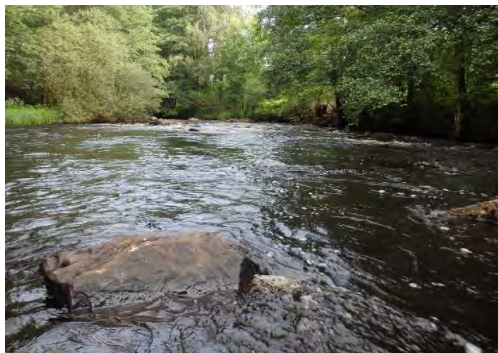
**EIN23 Fylleån, Snöstorp**

Lokalen är belägen cirka 7 km uppströms åns mynning i havet. Detta är den av årets provfiskade lokaler som är belägen längst ned i Fylleåns vattensystem. Lokalen täcker åns bredd och är omgiven av lövskog. Botten är ojämn med stenar och block. Sammantaget finns det ett stort antal ståndplatser främst lämpade för större laxfisk (>0+). Lokalens bottenstrukturer och vattendjup gör den tämligen svåriskad, redan vid måttligt hög vattenföring. Vid provfisketillfället var väder och vattenföring gynnsamma för elfiske. Vattnets kraftiga färg försvårade dock fisket.

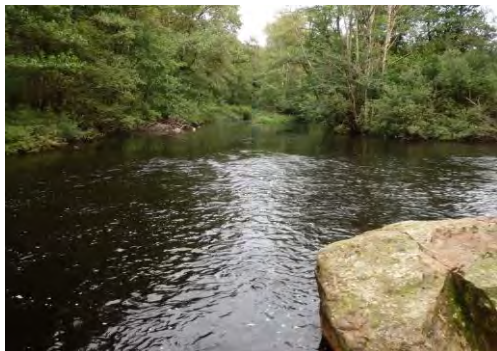
Lokalen är belägen mitt i ett brett strömparti och utgör endast en del av åns bred. Sträckorna närmast upp- och nedströms är förhållandevis djupa och lugnflytande. Den omgivande marken består av lövskog, men lokalen är ändå oskuggad. På merparten av den provfiskade sträckan var vattendjupet så högt att det främst bedömdes lämpligt för större fisk. De övre delarna av sträckan passar dock mindre laxfisk bra, här fångades även merparten av fisken. Vid provfisketillfället var väder och vattenföring gynnsamma för elfiske.

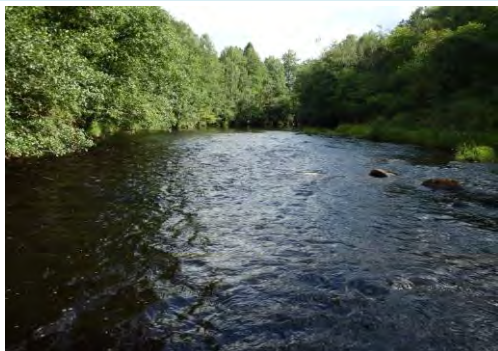
Lokalen täcker åns bredd och botten utgörs i huvudsak av mindre stenar. Strandzonen utgörs i huvudsak av uppvuxna träd som bidrar med skugga längs vattendragets kanter. Vid provfisketillfället var väder och vattenföring gynnsamma för elfiske.

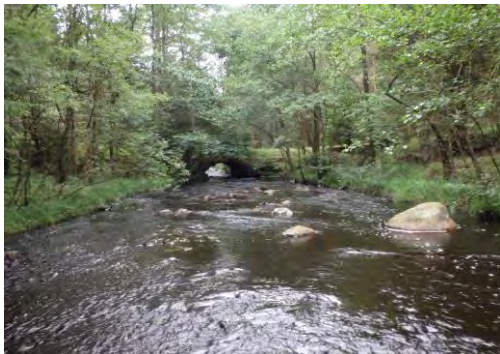
Lokalen är belägen cirka 1,4 km uppströms Ulvnäsbäckens inlopp i Fylleån. Bäckens mynnar i dammen vid Marbäck. Lokalen är fin och varierad och bedöms utgöra en lämplig biotop för både en- och flersomriga laxfiskar. Den rikliga vegetationen skapar skugga som håller nere vattentemperaturen, skapar skydd och bidrar med födomöjligheter i form av nedfallande insekter. Vid provfisketillfället var väder och vattenföring gynnsamma för elfiske.

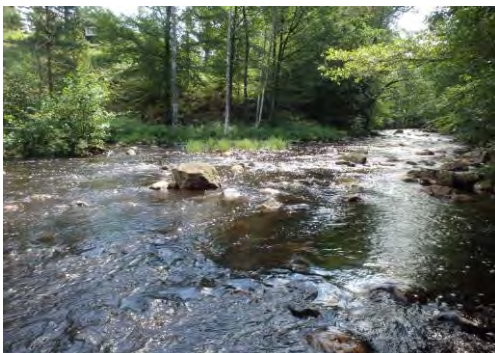
Lokalen är belägen direkt uppströms Brearedssjön. Den provfiskade sträckan är strömmande, varierad och det finns ståndplatser lämpliga för både en- och flersomriga laxfiskar. Bottensubstratet utgörs i huvudsak av block och stenar.

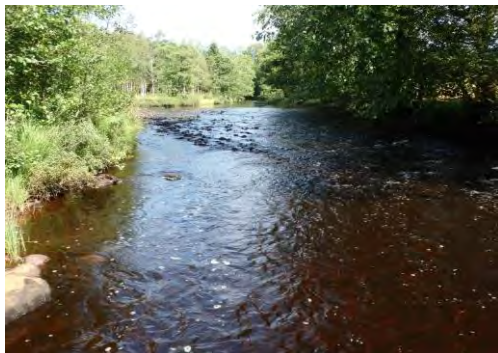
Elfiskelokalen Bårared är belägen cirka 2,6 km uppströms Gyltigesjön. Lokalens botten domineras av mindre stenar och grus. Längs stränderna växer en del träd men lokalen som helhet är relativt oskuggad.

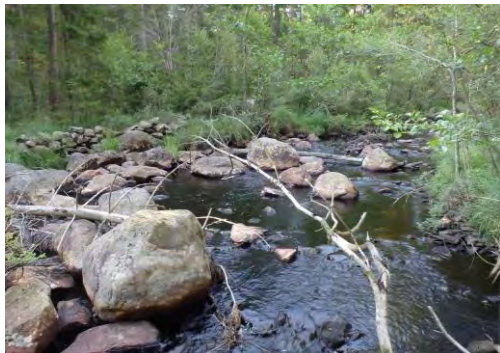
Lokalen är belägen cirka 7 km uppströms Gyltigesjön och drygt tre kilometer uppströms Skifteboåns inflöde i Fylleån. Den aktuella sträckan är blockig och strömmande med inslag av stråkande partier.
