# Fiskeribiologisk undersökning inom Högvadsåns kalknings- projekt 2014

LÄNSSTYRELSEN  
HALLANDS LÄN

En undersökning av fiskfaunan vid 18 lokaler i rinnande vatten

Medins Biologi AB  
Mölnlycke 2014-11-10  
Robert Rådén, Hanna Larsson, Ina Bloch & Jonatan Johansson

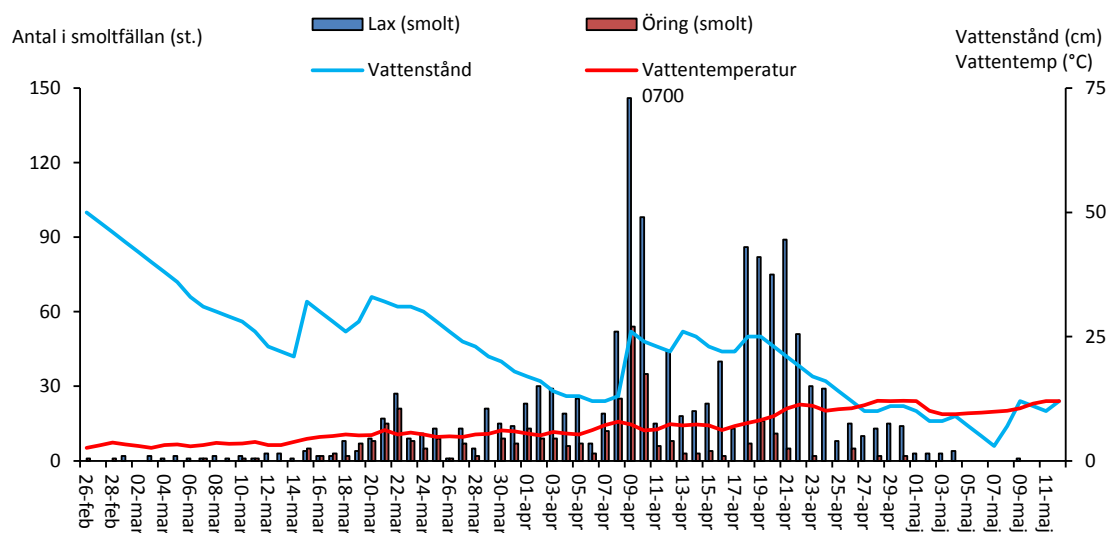
Figur 6. Fångst av utvandrande lax- och öringsmolt i smoltfällan vid Nydala kvarn under våren 2014. Vattenståndet anger avläst pegelhöjd vid kvarndämnet. Vattentemperaturen noterad klockan 07.00 vid Nydala kvarn.

Under våren 2014 fångades 1349 laxsmolt. Merparten av dessa fångades i mitten av april (Figur 6). Under åren har fångsterna i smoltfällan varierat en hel del. Sedan 2011 har de dock hållit sig på en relativt jämn nivå. Årets fångst av 1349 laxsmolt avvek obetydligt från de senaste två provfiskena (Figur 7). I förhållande till fångsterna sedan slutet av 80-talet var årets smoltutgång relativt låg. Att ett fiskbestånd uppvisar en viss mellanårsvariation är helt normalt. Noterbart är dock att sedan slutet på 80-talet har fångsterna varit mycket låga i förhållande till toppåren i början på 60-talet och i mitten på 80-talet. Detta indikerar att produktionen av smolt de senaste 20 åren varit betydligt lägre än vad Högvadsån har kapacitet för.

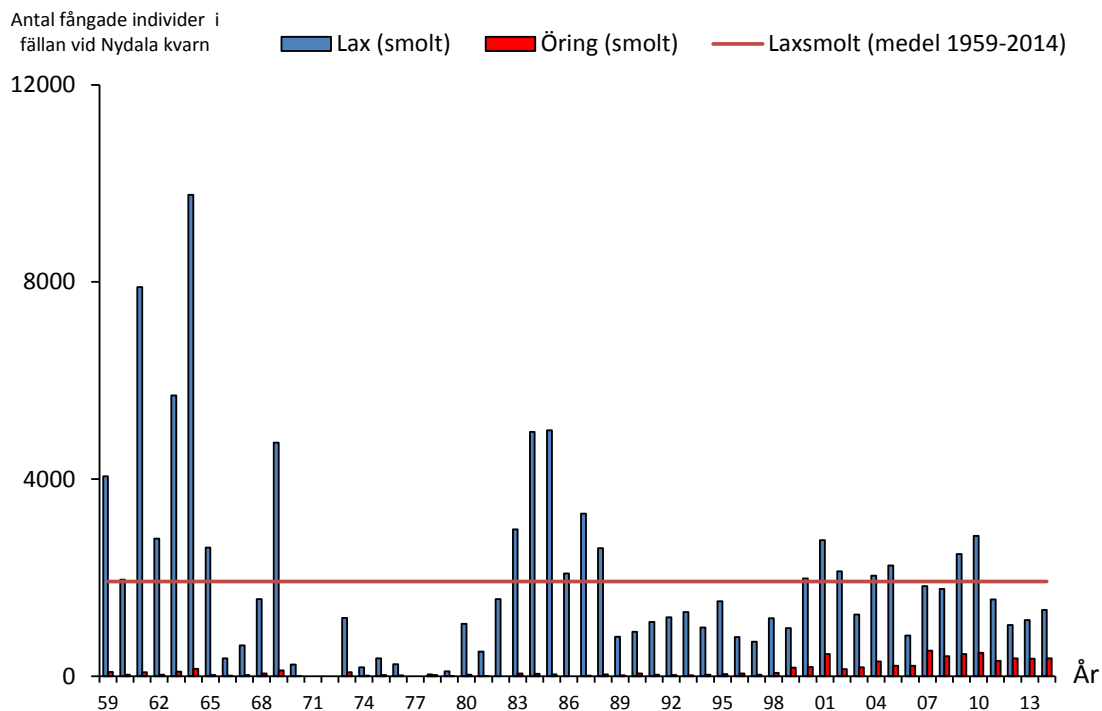
Figur 7. Fångst av utvandrande lax- och öringsmolt i smoltfällan vid Nydala kvarn under perioden 1959-2014. Blå staplar indikerar antalet fångade laxsmolt, de röda staplarna visar antalet fångade öringar. Den röda linjen visar medelutvandringen av laxsmolt för perioden.

I förhållande till antalet fångade laxar var fångsten av öring i smoltfällan fortsatt blygsam. Totalt 365 utvandrande öringsmolt fångades. Sedan början av 2000-talet har antalet utvandrande öring varit lågt och tämligen stabilt. Under åren 2000-2014 har det i medeltal fångats 330 öringsmolt per år (Figur 7).

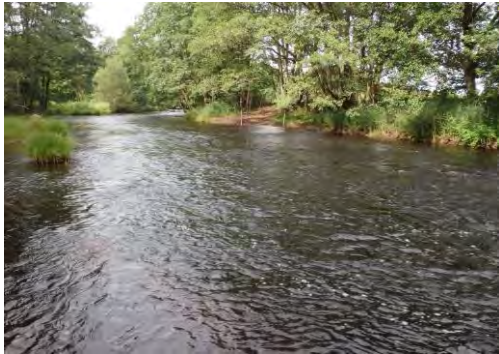
Lokalen vid Nydala är belägen cirka 4,5 km uppströms Högvadsåns inlopp i Ätran. Lokalens botten utgörs i huvudsak av sten och grus. Längs kanterna växer rikligt med träd och buskar. Denna vegetation skapar skugga och tidvis kan nedfallande insekter från strandvegetationen vara en viktig födokälla för fisken i vattendraget. Det finns få större stenar och sammantaget bedöms lokalen främst vara lämpad för uppväxande öring och lax (0+). Vid provfisketillfället var väder och vattenföring gynnsamma för elfiske.

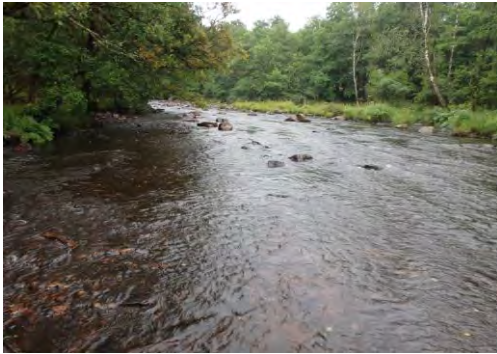
Bottensubstratet dominerades av stenar och grus. Undervattensvegetation förekom rikligt vilket skapade goda möjligheter till både skydd och födosök för fisk. Det varierade bottenstrukturer skapar turbulens vilket genererar ett väl syresatt vatten och rena bottenar. Den provfiskade ytan hyste ett stort antal ståndplatser lämpliga för både en- och flersomriga individer. Den kan dock vara svår fiskad, då vattenhastigheten och djupet snabbt blir problematiskt vid ökade flöden.

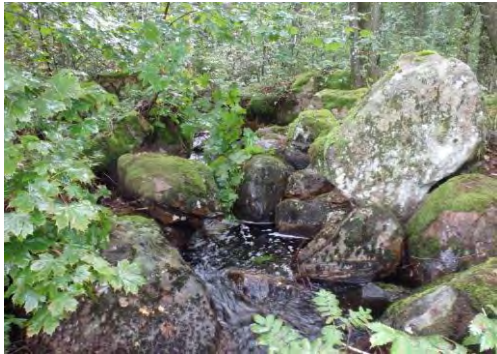
Kvarnabäcken är en liten stenig bäck som mynnar in i Högvadsån cirka 4,2 km söder om Ullared. Den provfiskade sträckan var väl skuggad och det fanns gott om möjliga ståndplatser för uppväxande laxfisk. Vid provfisketillfället var väder och vattenföring gynnsamma för elfiske.

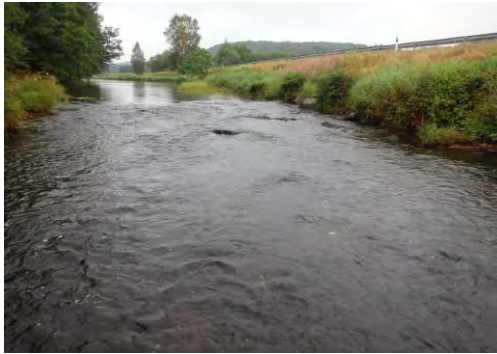
Lokalens bottenstrukturer domineras av mindre stenar som skapar turbulens och ståndplatser. Lokalen är relativt grund med ett medeldjup på cirka 30 cm vid medelvattenföring. Sammantaget utgör lokalen en mycket fin biotop främst lämpad som uppväxtplats för mindre individer. Vid provfisketillfället var vattenföringen lämplig för elfiske.

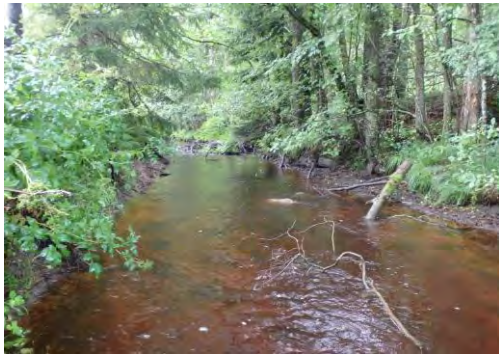
Datum: 20140812

Lokalen bedömdes inte utgöra en särskilt god uppväxtmiljö för lax och öring. I huvudsak grundade sig denna bedömning på brist av lämpliga ståndplatser. Den låga vattenföringen medförde att sträckan var grund och vattnet lugnflytande. Under längre torrperioder föreligger en påtaglig risk för delvis uttorkning och sommartid stegrande vattentemperaturer. Detta är faktorer som starkt minskar överlevnaden för eventuella lax- och öringungar. Vid provfisket bidrog vattenföringen till att skapa goda förhållanden för elfiske.

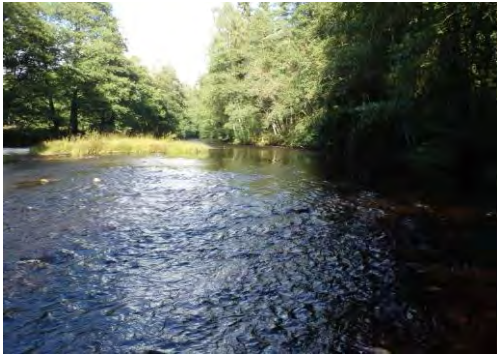
Bottensubstratet vid den provfiskade lokalen vid Ullared domineras av grus och stenar. Närmare 50 % av ytan är relativt lugnflytande och förhållandevis djup. Denna del av lokalen bedöms ej vara lämplig för uppväxande laxfiskar. Det förekommer rikligt med vegetation både i och runt vattendraget vilket skapar skugga, ståndplatser och möjligheter till födosök för fisk. Sträckans grundare delar bedöms dock vara lämpliga som lek- och uppväxtmiljö för lax och öring. Den är också mycket väl lämpad för elfiske.

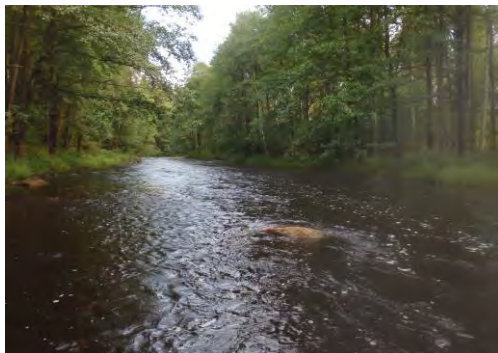
Lokalens bottenstrukturer domineras av stenar med inslag av enstaka block. Den provfiskade sträckan omges av uppvuxna träd som skapar skugga och bidrar med föda genom nedfallande insekter. Sammantaget bedöms lokalen vara lämplig som livsmiljö för både en- och flersomriga laxar och öringar.

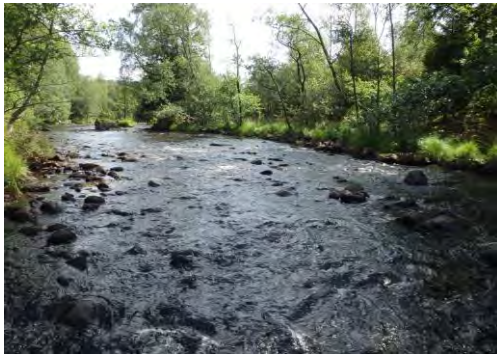
Lokalen vid Lia är belägen längst uppströms av lokalerna i Högvadsåns huvudfåra. Den nedre delen av lokalen är stråkande/forsande med inslag av block. Denna del av sträckan är relativt svärfiskad, särskilt vid högre vattenföring. De övre delarna av lokalen är mer lättfiskade. På den provfiskade sträckan finns ett stort antal ståndplatser lämpliga för både en- och flersomriga laxar och öringar.

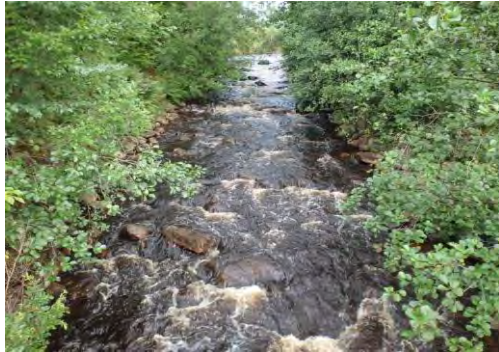
Lokalen är belägen något hundratal meter uppströms sammanflödet med Högvadsån. Det är en tämligen väskuggad, grund, forsande strömsträcka. Vattnet är normalt tydligt färgat och bottenstrukturer domineras av stenar och block. Det turbulenta vattnet bidrar till att skapa syrerika förhållanden med slamfria bottnar. Den provfiskade sträckan hyser en stor mängd ståndplatser lämpliga för både en- och flersomriga individer.

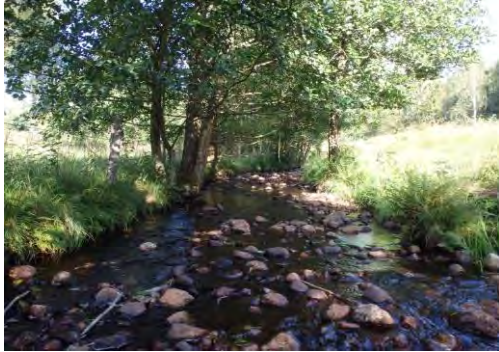
Lokalen är belägen cirka 250 meter uppströms Sutarebäckens inlopp i Högvadsån. Bäckens rinner genom betesmark. Träd längs kanterna bidrar med skugga och skydd. Bottensubstratet domineras av sten och mindre block. Sammantaget bedöms lokalen vara väl lämpad för uppväxande laxfisk. Delar av ytan är mycket grunda och torrläggs dock troligen under lågflödesperioder.

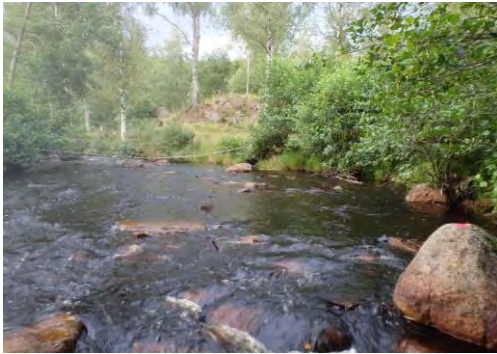
Lokalen är belägen cirka 9 kilometer uppströms Fageredsåns inlopp i Högvadsån. Vattnet på lokalen är strömmande och bottenstrukturer domineras av större stenar. Strandvegetation bidrar med viss beskuggning, ingen undervattensvegetation som vattenmossor och påväxtalger kunde observeras. Boende i området informerade om att vattennivån i Fageredsån var mycket låg veckan före årets (2014) provfiske.

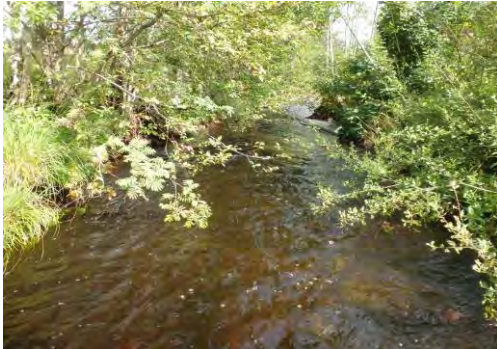
Lokalen är belägen långt uppströms i vattensystemet. Den provfiskade sträckan är varierad och väl syresatt. Bottensubstratet domineras av block och sten. Vegetation längs kanterna bidrar med skugga och skydd. Sammantaget bedömdes lokalen vara väl lämpad för uppväxande laxfisk.

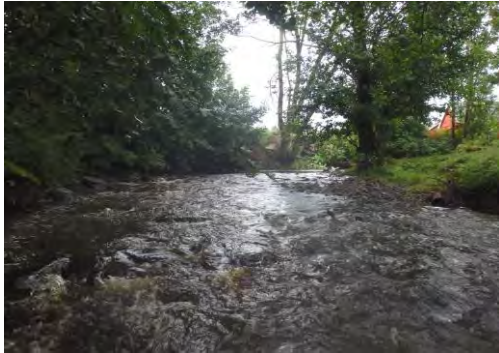
Den provfiskade sträckan är belägen långt upp Högvadsåns vattensystem, cirka 10 km uppströms Hjätaredsåns inlopp i Högvadsån. Egnaredsån är förbunden med Hjätaredsån via Byasjön och Hjätaredsjön. Sannolikt utgör dessa sjöar betydande vandringshinder för eventuella vandrande laxartade fiskar. Lokalen är relativt varierad med inslag av lugnflyt och strömmande sträckor. Längs lokalens kanter växer relativt rikligt med vegetation. Överlag bedöms sträckan utgöra en lämplig lax eller öringbiotop. Det rådde gynnsamma förhållanden för elfiske vid fisketillfället.

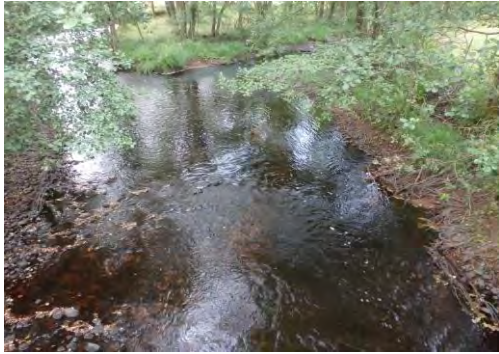
Lokalen ligger strax uppströms lokalen benämnd "Hjärtared". Den aktuella sträckan var vid provfisketillfället strömmande och väl beskuggad. Bottensubstratet dominerades av sten och grus. På de nedersta 20 metrarna var möjligen vattendjupet något för stort för att passa ensomriga laxfiskar men som helhet bedömdes lokalen hysa ett stort antal lämpliga ståndplatser för både en- och flersommriga laxfiskar.

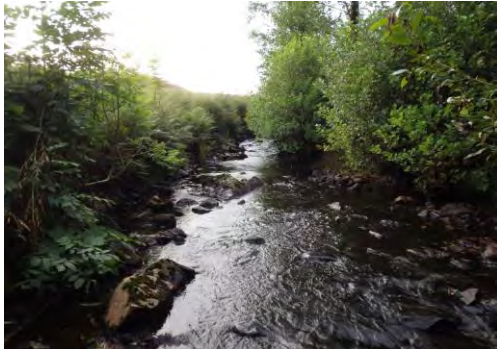
Lokalen vid Svarträ är belägen cirka 1,4 km uppströms Lillåns inlopp Högvadsån. Den provfiskade sträckan är en relativt grund, strömmande sträcka. En omfattande vegetationsrensning utfördes under 2010. Detta medförde att endast tre alar stod kvar. Strandvegetationen har dock börjat återhämta sig och lokalen är numera tämligen väl beskuggad. Det finns ett stort antal lämpliga ståndplatser för både en- och flersomriga laxfiskar. Vid provfisketillfället var vädret fint och vattenföringen låg. Sammantaget rådde alltså mycket goda förutsättningar för elprovfiske.

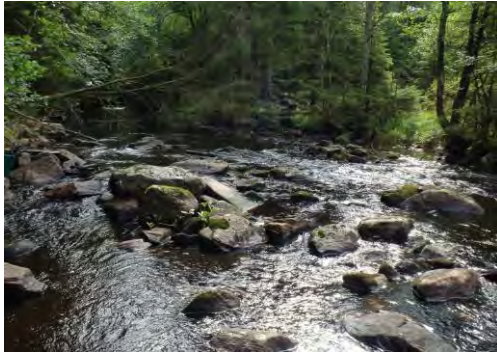
Lokalen är belägen cirka 1 kilometer uppströms Högvadsåns huvudfåra. Det är en relativt kraftig fallhöjd från Högvadsån och upp till lokalen. År då vattenföringen är låg har troligen lax svårt att ta sig upp till lokalen. De nedersta delarna av sträckan är ej rensade på större stenar lika påtagligt som de övre 30 metrarna.

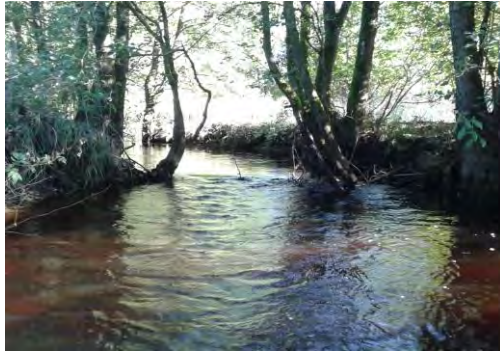
Lokalen är belägen cirka 700 m uppströms Stockåns inlopp i Högvadsån. Ån meandrar här genom ett landskap dominerat av åker och ängsmark. Längs ån växer rikligt med träd och buskar vilka skapar skugga och skydd. På den aktuella sträckan är Stockån lugnt strömmande och bottenstrukturer domineras av sand och grus. Trots att lokalen tycks rymma mycket få lämpliga ståndplatser så påträffas normalt både uppväxande lax och öring. Vid årets provfiske var vattenföringen hög. Detta försvårade fisket på ett betydande sätt.

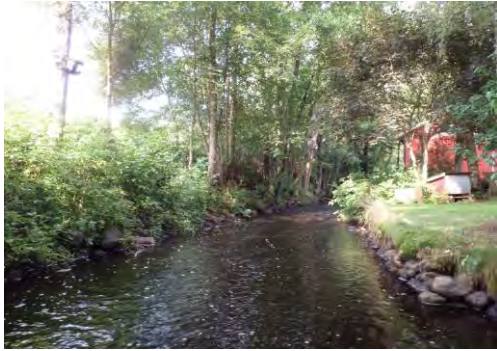
Den aktuella sträckan av Stockån har blivit rensad och inga större stenar ligger kvar i vattendraget. Vattendraget är här välskuggat och vattnet strömmande. Vattnet var relativt kraftigt färgat men i övrigt rådde goda förhållanden för elfiske.
