# Biologisk undersökning av fisk-faunan inom Högvadsåns kalkningsprojekt 2016

## Biologisk undersökning av fiskfaunan inom Högvadsåns kalkningsprojekt 2016

En undersökning av 13 elfiskelokaler

Länsstyrelsen i Hallands län  
Enheten för naturvård & miljöövervakning  
Meddelande 2016:23  
ISSN 1101-1084  
ISRN LSTY-N-M-16/23.SE  
Publiceras endast digitalt (pdf)

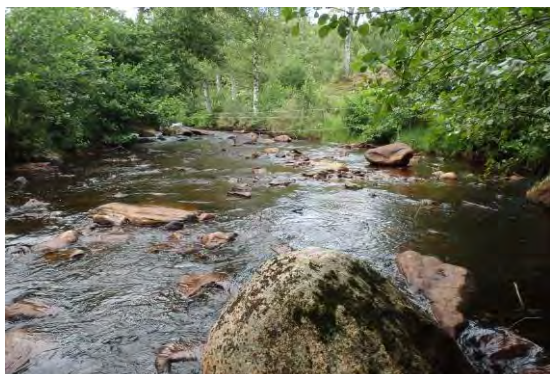
Lokalen är belägen cirka 9 kilometer uppströms Fageredsåns inlopp i Högvadsån. Vattnet på lokalen var färgat och strömmande med ett bottensubstrat som dominerades av större stenar. En viss beskuggning erhöles från strandvegetationen men får anses som relativt sparsam. Vattenvegetationen utgjordes vid provtillfället av mossor, övervattensväxter samt påväxtalger. Väder och vattenföring var gynnsamma för elfiske.

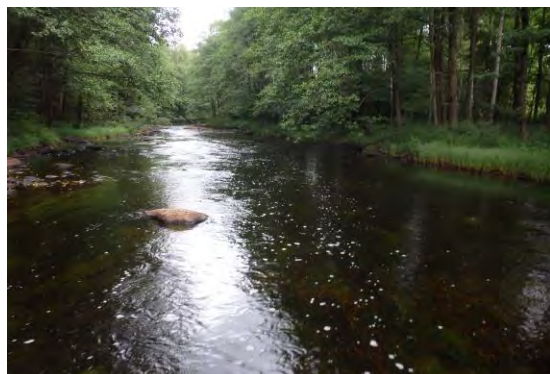
Lokalens närmiljö bestod av lövskog som gav måttlig beskuggning. Vattnet var klart men färgat och bottenstrukturer dominerades av stenar med inslag av enstaka block. Vattenvegetationen var vid fisketillfället riklig och dominerades av påväxtalger men det fanns också stor förekomst av slingeväxter. Sammantaget bedömdes lokalen utgöra en lämplig livsmiljö för både en- och flersomriga laxfiskar.

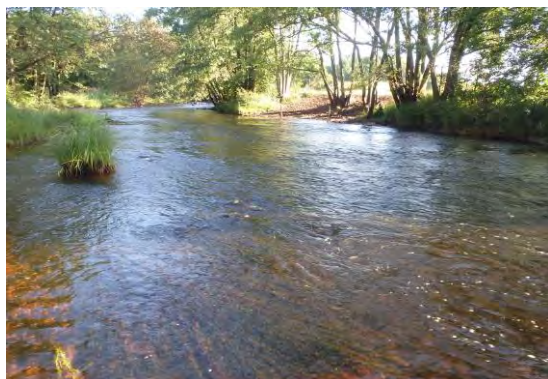
Lokalen vid Nydala är belägen cirka 4,5 km uppströms Högvadsåns inlopp i Ätran. Strandvegetationen bestod av träd och buskar som skapade skugga. Tidvis kan nedfallande insekter från träden vara en viktig födokälla för fisken i vattendraget. Sträckans huvudskaliga bottenstrukturer var sten och grus. Vattenvegetationen utgjordes till större delen av slingväxter, men det förekom även påväxtalger samt mossor. Det fanns få större stenar på lokalen och sammantaget bedömdes lokalen främst vara lämpad för uppväxande öring och lax (0+). Vid provfisketillfället var väder och vattenföring gynnsamma för elfiske.

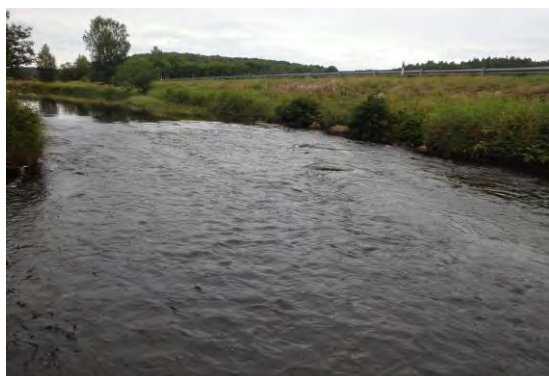
Åsträckans närmiljö bestod av lövskog samt artificiella konstruktioner. Lokalen var relativt grund och det jämna bottensubstratet dominerades av mindre stenar som skapar turbulens och ståndplatser. Vattenvegetationen bestod i huvudsak av slingeväxter och beskuggningen var närmast obefintlig. Sammantaget utgjorde lokalen en fin biotop som p.g.a. det ringa vattendjupet främst bedömdes vara lämpad som uppväxtplats för mindre individer. Vid provfisketillfället var väder och vattenföring gynnsamma för elfiske.

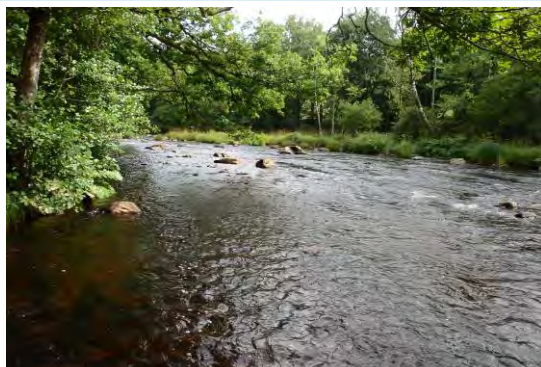
Närmiljön utgjordes av lövskog och äng, beskuggningen var låg och vattnet strömmande. Vattenvegetation som gav goda möjligheter till skydd och födosök förekom rikligt och dominerades av påväxtalger tätt följt av slingväxter och fläckvis även mossor. Variationen i bottenstrukturer (som främst bestod av sten och grus) skapade turbulens vilket genererade ett väl syresatt vatten och rena bottenar. Den provfiskade ytan hyste ett stort antal ståndplatser lämpliga för både en- och flersomriga individer.

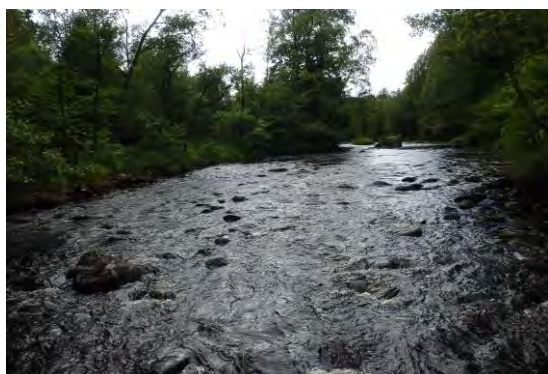
Av lokalerna i Högvadsåns huvudfåra är Lia den som är belägen längst uppströms. Lövslogen som omgav sträckan bidrog endast med kantbeskuggning. Vattendjupet var varierat och lokalens nedre del har inslag av block och är forsande vilket kan göra sträckan relativt svårfiskad om vattenståndet är högt. Vattenvegetationen var vid fisketillfället riklig och dominerades av påväxtalger, slingeväxter samt mossor. Sträckan erbjöd goda ståndplatser för både en- och flersomriga laxar och öringar.

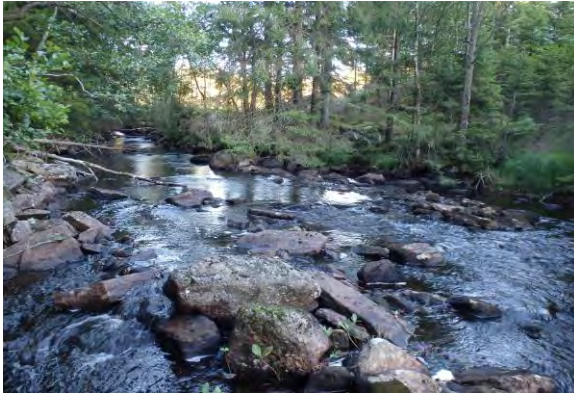
Lokalen är belägen uppströms Högvasåns huvudfåra till vilken det är en förhållandevis stor fallhöjd bestående av ca 30 branta höjdmeter. År med låg vattenföring skulle det kunna förekomma vissa svårigheter för lax att vandra upp till lokalen. Det växlande bottensubstratet utgjordes till större delen av block och sten, vattnet strömmade och beskuggningen var god. Vegetationen bestod främst av vattenmossor men innehöll också sparsamma inslag av flytbladsväxter. De nedersta delarna av sträckan var ej rensade på större stenar lika påtagligt som de övre 30 metrarna.

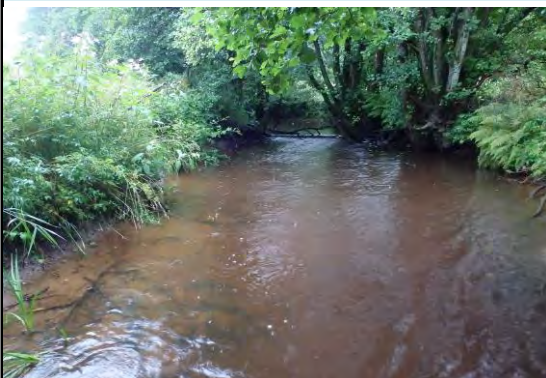
Åsträckan på vilken lokalen är belägen meandrade genom ett landskap dominerat av åker och ängsmark. Längs ån växte rikligt med träd och buskar vilka gav god beskuggning. Vattnet var lugnt strömmande, bottenstrukturer dominerades av sand och grus och vattenvegetationen bestod endast av några få övervattensväxter. Vid provfisketillfället var väder och vattenföring gynnsamma för elfiske.

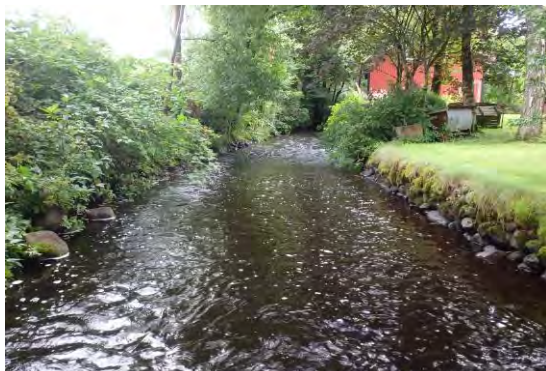
Den aktuella sträckan av Stockån har blivit rensad vilket medfört att få stora stenar och block finns kvar i vattendraget. Lokalen var välskuggad, bottensubstratet bestod av sten och grus och vattnet strömmande. Vattenvegetationen var vid provtillfället sparsam med endast enstaka förekomster av mossor. Sammantaget rådde goda förhållanden för elfiske.
