# Biologisk undersökning av fisk-faunan inom Fylleåns kalkningsprojekt 2016

## Biologisk undersökning av fiskfaunan inom Fylleåns kalkningsprojekt 2016

En undersökning av åtta elfiskeokaler

Länsstyrelsen i Hallands län  
Enheten för naturvård & miljöövervakning  
Meddelande 2016:24  
ISSN 1101-1084  
ISRN LSTY-N-M-16/24.SE  
Publiceras endast digitalt (pdf)

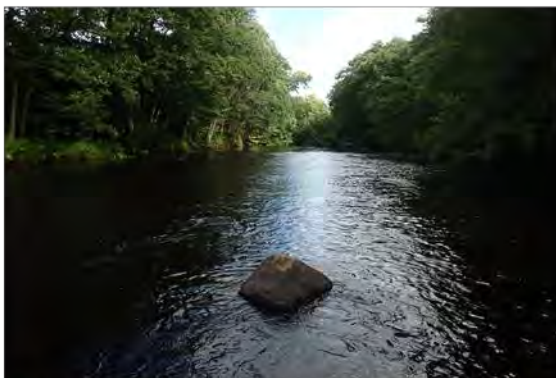
Lokalen var relativt grund och sträckte sig över hela åfårens bredd, omgavs av betesmark på ena sidan och lövskog på den andra. Den rikliga strandvegetationen skapade väl skuggade strandzoner vilka är viktiga både som ståndplatser och som platser för födosök efter nedfallande insekter. Bottensubstratet utgjordes i huvudsak av sten och mindre block. Vattenvegetationen bestod av slingeväxter, flytbladsväxter och i viss mån rosett växter och mossor. På det hela taget bedömdes lokalen vara väl lämpad för uppväxande ungar av lax och öring. Väderförhållandena och vattenföringen var vid provtillfället gynnsamma för elfiske.

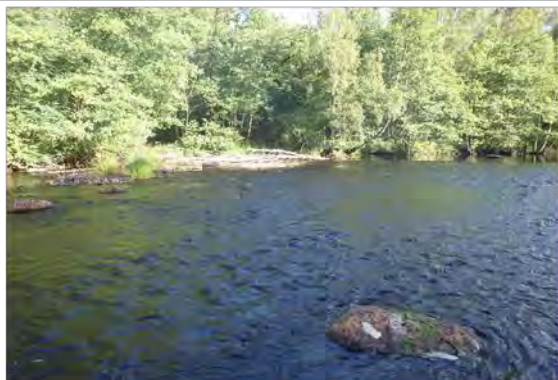
Den aktuella sträckan av Fylleån bestod av ett oskuggat parti med ett varierande bottenstrukturer främst bestående av sten och mindre block. Lokalen var relativt grund, vattenvegetationen riklig och till större delen dominerad av slingeväxter. Det förekom också påväxtalger och mossor. Variationen avseende djup och bottenstrukturer gjorde att ytan bedömdes hysa många lämpliga ståndplatser. Lokalen ansågs i sin helhet utgöra en bra biotop för reproduktion och uppväxt för laxfiskar. Vid det aktuella tillfället var förhållandena för elfiske gynnsamma.

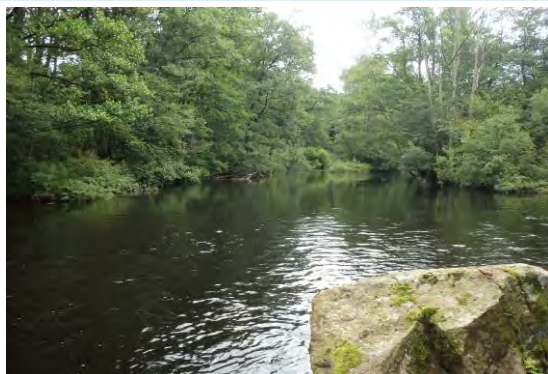
Lokalen är belägen i ett brett strömparti och utgör endast en del av åns bred. Närmiljön består av lövskog men lokalens läge mitt i fåran medför dock att ytan i princip var oskuggad. Större delen av den provfiskade ytan hade ett vattendjup och bottenstrukturer som gjorde att den främst bedömdes lämpligt för större fisk. De övre delarna av sträckan ansågs dock vara lämpad även för mindre individer. Vid provfisketillfället var väder och vattenföring gynnsamma för elfiske.

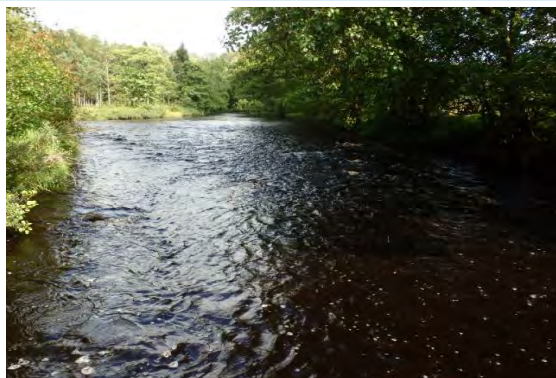
Elfiskelokalen Bårared är belägen cirka 2,6 km uppströms Gyltingesjön. Längs stränderna växte lövträd, lokalen som helhet var dock relativt oskuggad. Vattenvegetationen var sparsam med förekomst av slingeväxter och påväxtalger. Bottensubstratet dominerades av mindre stenar och grus. Vid provfisketillfället var väder och vattenföring gynnsamma för elfiske.
