# Doktorn 5

*Vårdprogram för trädgården vid Svend och Hanne Bøgh-Andersens villa i Laholm*

LÄNSSTYRELSEN  
HALLANDS LÄN

Boel Nordgren, Edlas Have

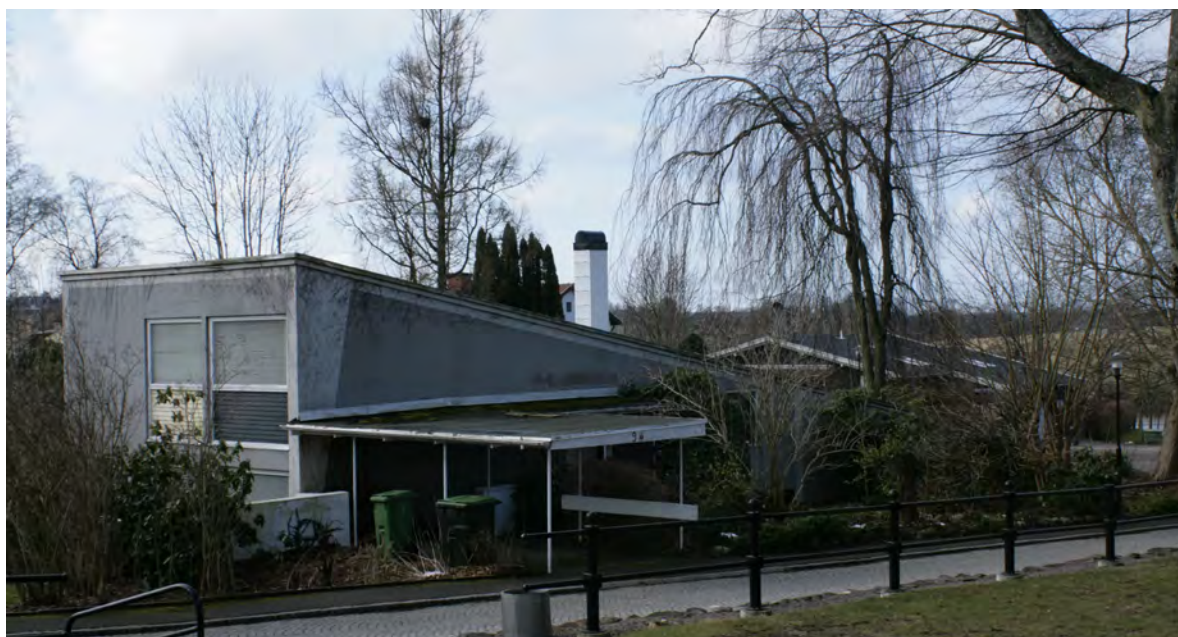
Figur 1. Doktorn 5 sedd från nordost, från kyrkogården. Foto: Boel Nordgren, 9 mars 2016.

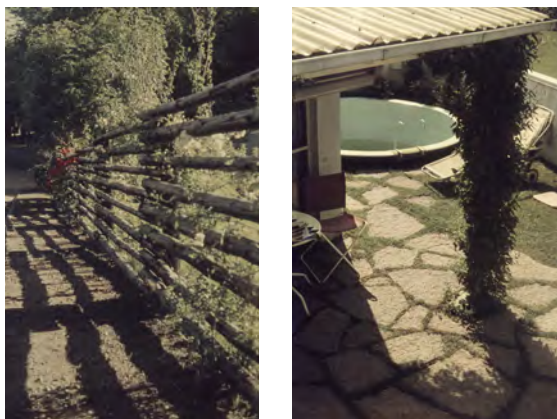
Figur 7. Det ursprungliga staketet (vänster) och den ursprungliga markbeläggningen på Västterrassen (höger). Både staketet och ölandsstenen byttes ut redan under tidigt 1960-tal. Privat fotosamling, DR5-001-005 & DR5-001-004.

I trädgården vid Doktorn 5 lades kalksten som gångstigar och på de olika terrasserna i samband med att huset uppfördes år 1956, men redan efter ett fåtal år ersattes de på vissa ställen av betongplattor (se figur 17). Delvis berodde det säkert på att Svend ville prova de nya plattorna i den egna trädgården för att veta om han kunde rekommendera dem till kunder. Kalkstenen finns dock kvar i trädgården.

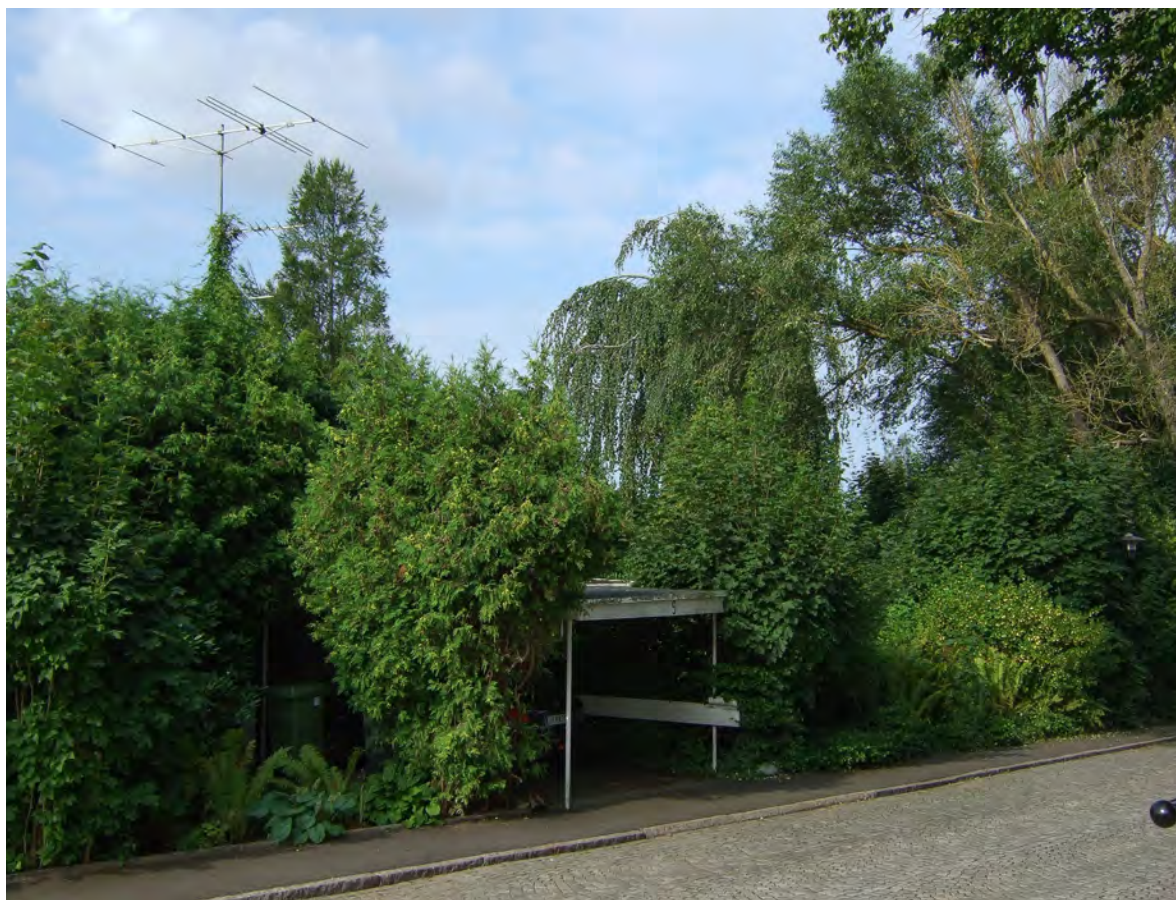
Figur 11. Carporten kan anas bakom grönskan. Privat fotosamling, D2139-9604 .

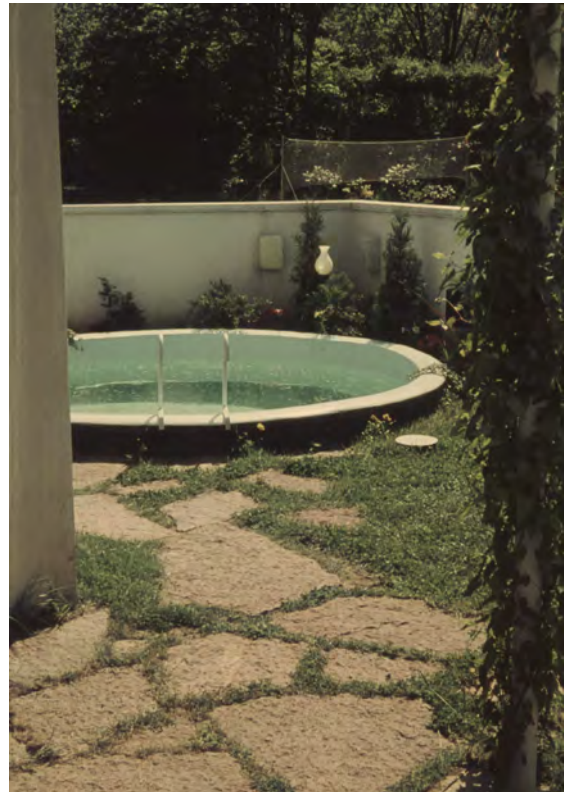
Figur 16. Poolen i förgrunden och badmintonnätet i bakgrunden, på gräsmattan utanför muren, kan ses som uttryck för att trädgården vid Doktorn 5 främst använts för rekreation. Privat fotosamling DR5-001-002.

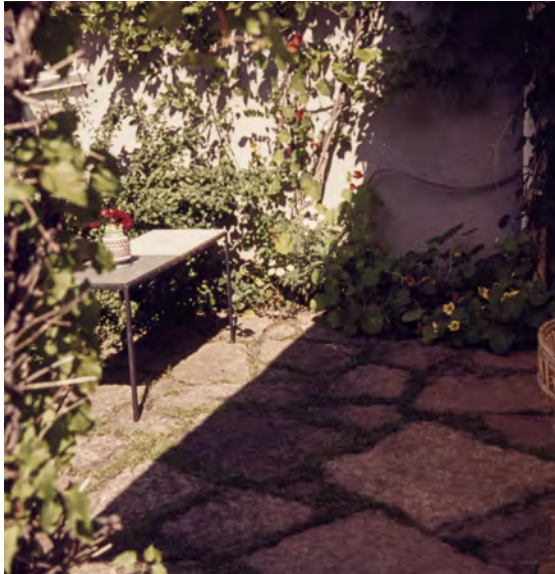
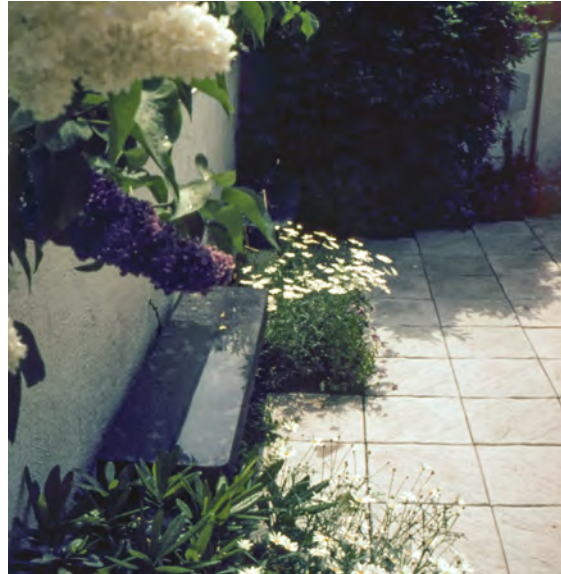
Figur 17. Kalkstenen på terrassen ersattes tidigt av betongplattor. Fotot till vänster togs år 1963 och det till höger år 1966. Privat fotosamling, DR5-001-012 & DR5-001-015.

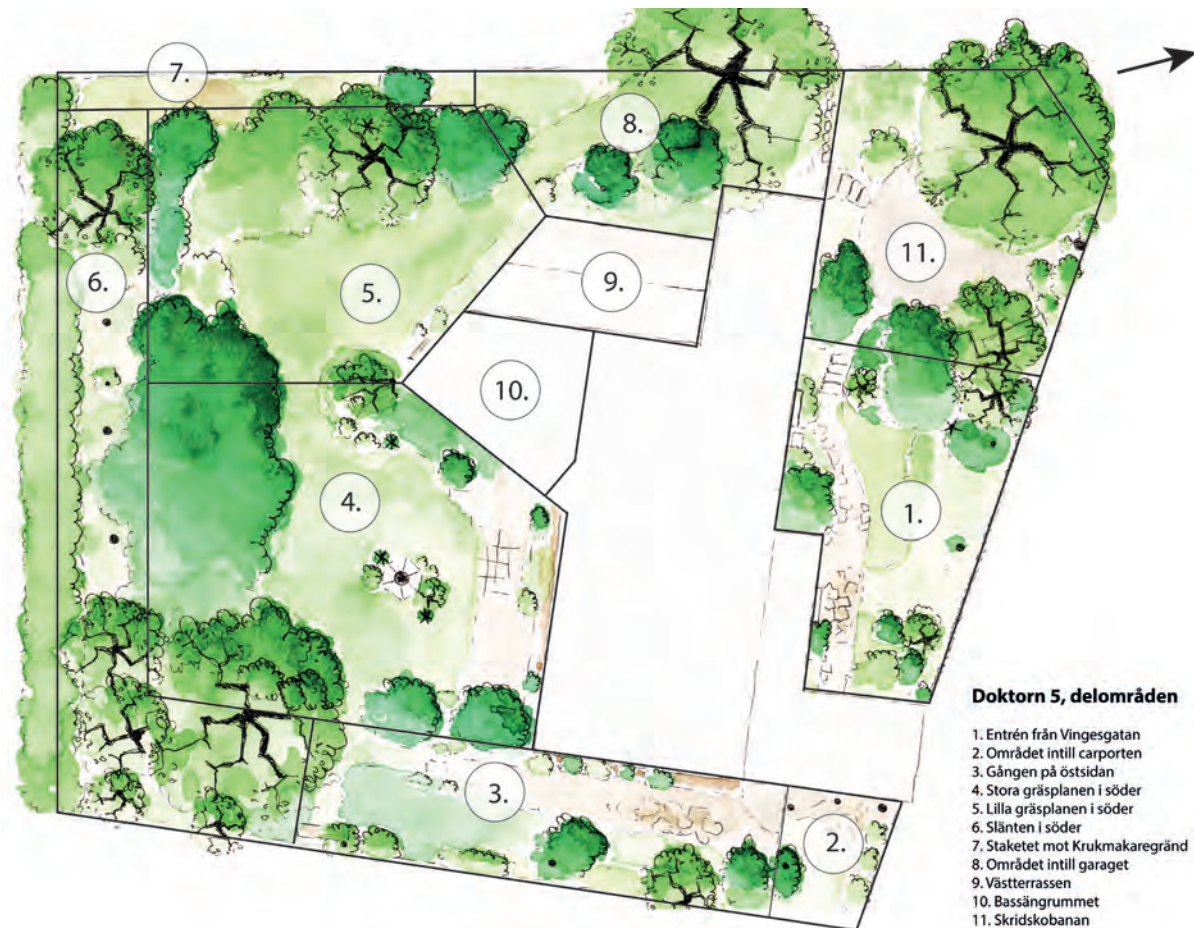
Figur 18.

1. Entrén från Vingesgatan
2. Området intill carporten
3. Gången längs östsidan
4. Stora gräsplanen i söder
5. Lilla gräsplanen i söder
6. Slänten i söder
7. Staketet mot Krukmakaregränd
8. Området intill garaget
9. Västterrassen
10. Bassängrummet
11. Skridskobanan

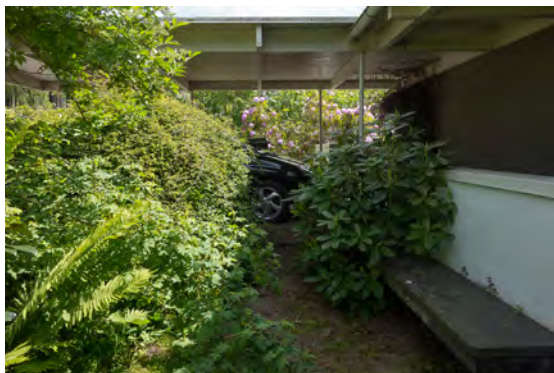
Figur 23. Foto taget från norr mot carporten. Bakom den vita muren till höger finns trappan som leder ned till arkitektkontoret. I muren sitter en fast bänk av sten. Bredvid muren står en rododendron. Till vänster stefanandra, fläder och strutbräken. Foto: Håkan Dahl, juni 2015.

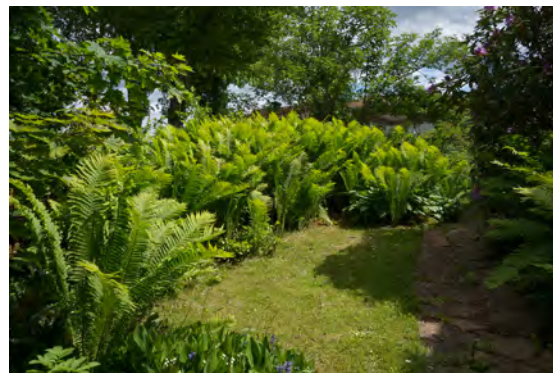
Figur 24. Strutbräken ramar in den lilla gräsytan och kantar kalkstensgången som löper genom hela område 1. Foto: Håkan Dahl, juni 2015.

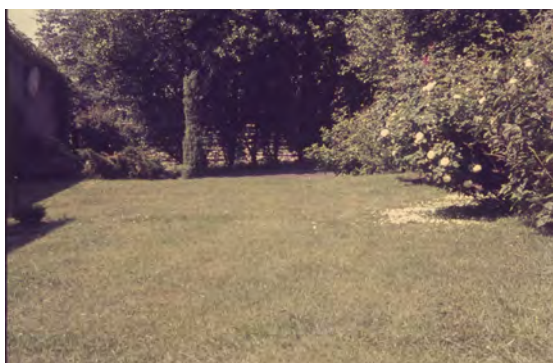
Figur 27. Gräsplan mot Vingesgatan på ett foto från år 1963. Till höger syns rosorna som utgjorde avgränsningen mot gatan vid denna tid. Privat fotosamling DR5-001-010.

Mot Vingesgatan fanns ett staket i samma stil, med storsvuxna rosor innanför. Dessa ersattes efter några år av en klippt lövhäck (Dahl, muntligen, mars 2016) vilken togs bort när gatan breddades under perioden 1963-67. Istället planterades några tallar längs vägen (se figur 29). Vid 2000-talets början hade dessa tagits ned (figur 31).

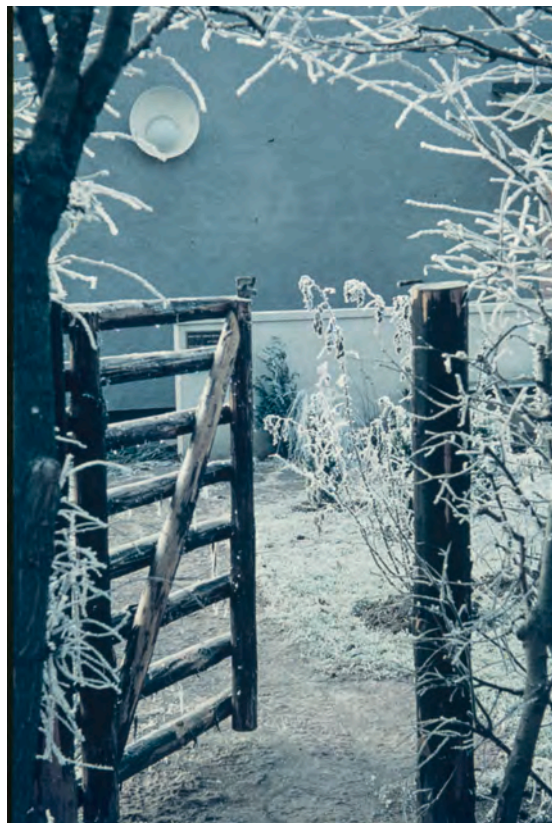
Figur 28. Ingång från Vingesgatan 1959. Privat fotosamling DR5-001-021.

Carporten uppfördes inte samtidigt som huset 1956 utan tillkom i början av 1960-talet. Dessförinnan nåddes entréerna från Vingesgatan genom en trägrind (se figur 28).

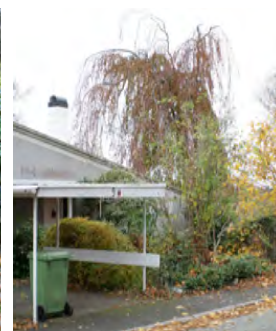
Figur 34. Flädern nära carporten bör tas ned. Foto: Boel Nordgren, november 2015.

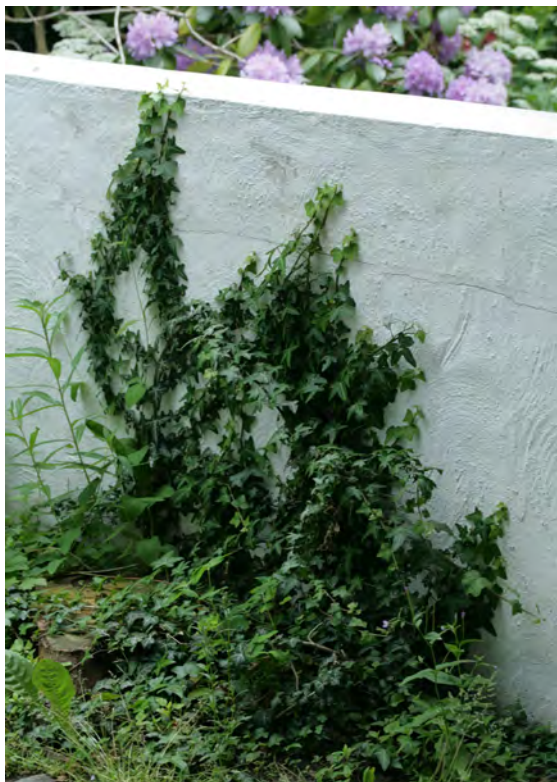
Figur 36. Murgröna mot trädgårdsmuren. I bakgrunden rododendron. Foto: BN, juni -16.

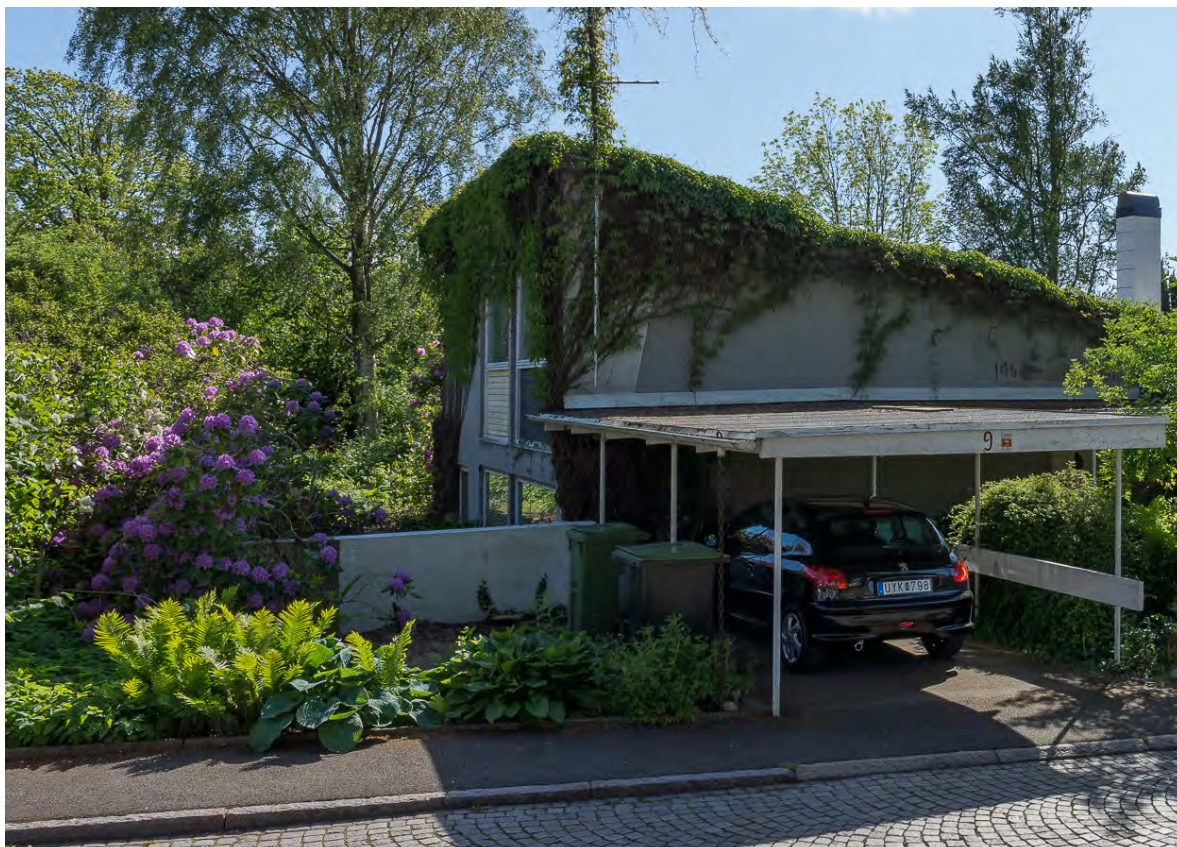
Figur 37. Hörnet intill carporten juni 2015. Foto: Håkan Dahl.

Det här är ett viktigt område eftersom det är det första besökare som kommer österifrån på Vingesgatan ser av tomten vid Doktor 5. Idag finns här ett par funkior (*Hosta*), lite strutbräken (*Matteuccia struthiopteris*) och en rododendron (*Rhododendron* sp.). Soptunnorna som tidigare dolts bakom vintergrön växtlighet står idag fritt. På marken ligger några kalkstensplattor. Som gräns mot den mer privata delen av trädgården finns en låg vit mur. Mot denna växer murgröna (*Hedera helix*).

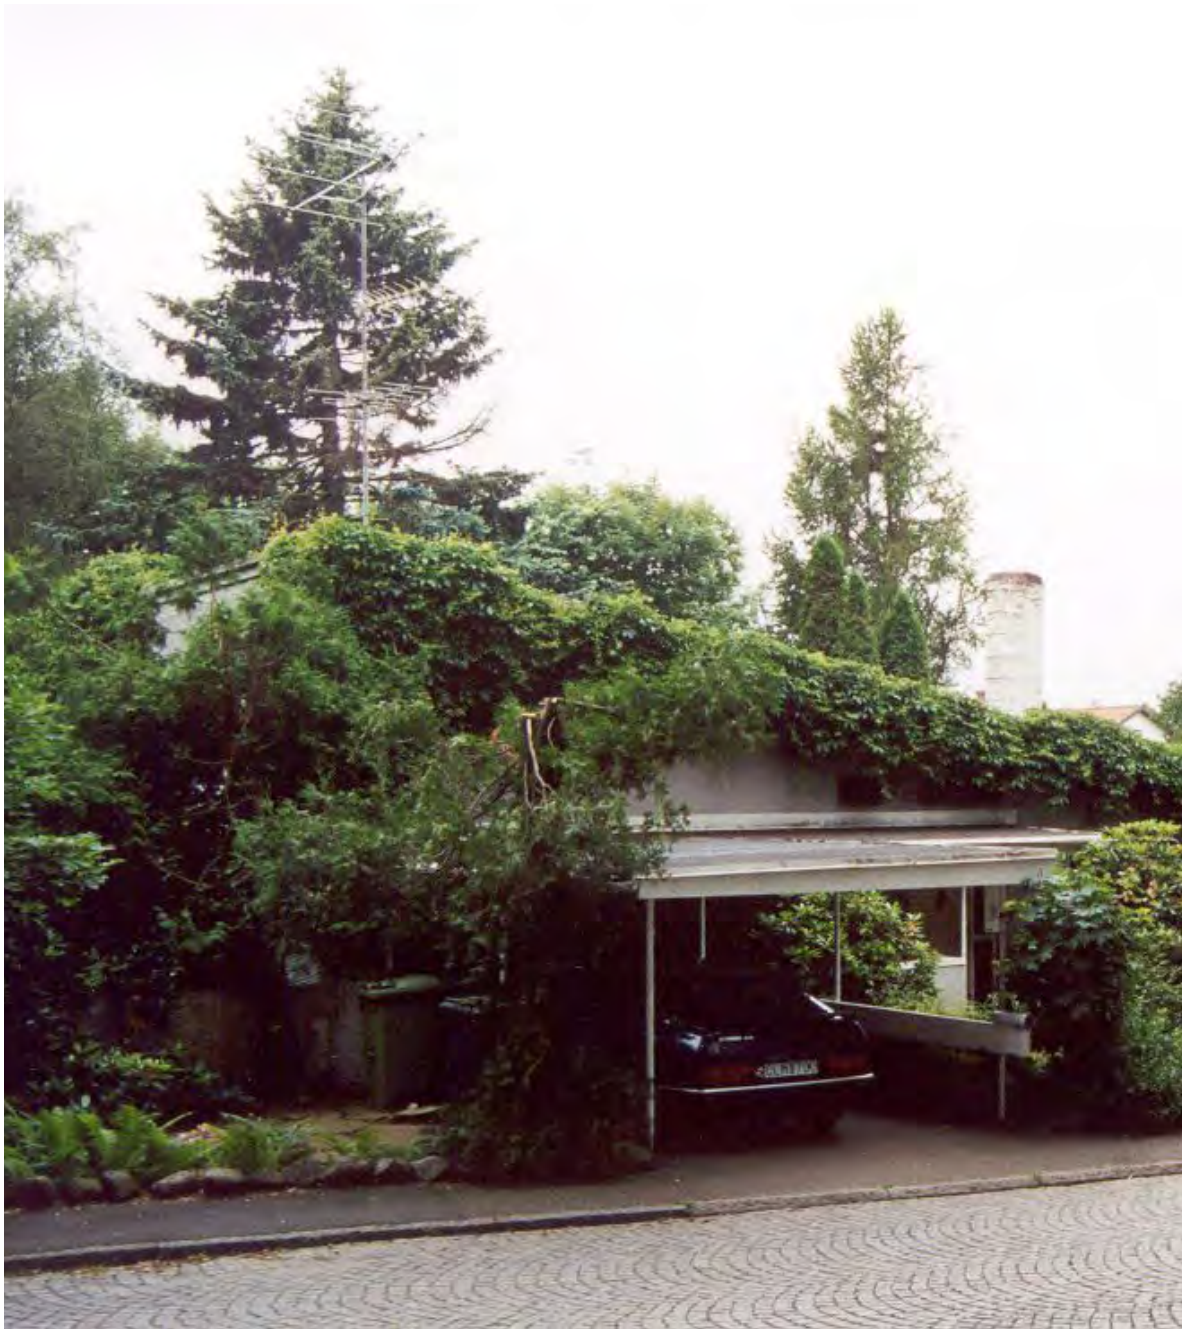
Figur 40. År 2001. Privat fotosamling F1014-01.

Vid början av 2000-talet var området fortfarande relativt öppet (se figur 40), men under det följande årtiondet fick växtligheten i området sådana proportioner att det inte gick att se huset längre (figur 41 & 42).

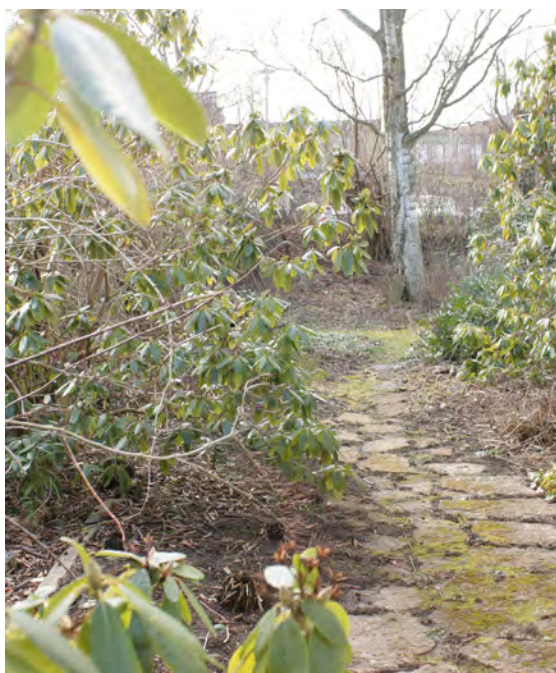
Figur 45. Fotot är taget från trädgårdsmuren i områdets norra del i riktning mot söder. Både till vänster och höger syns rododendron. Foto: Boel Nordgren, mars 2016.

Det här är ett slags entréområde till trädgårdens södra delar. Längs husets östra sida sträcker sig en gångstig av kalkstensplattor i nord-sydlig riktning. Öster om gångstigen, längs tomtgränsen, står två rododendron, en mörkt rosa trädgårdsprakttry (*Weigela x hybrida*) samt två doftschersminer (*Philadelphus coronarius*). Marken täcks av en hel del kirskaal (*Aegopodium podagraria*) men här växer även strutbräken (*Matteuccia struthiopteris*) och funkia (*Hosta* sp.). Längs husväggen står bland annat hasselört (*Asarum europaeum*), funkia, brandgul lilja och en liten *Campanula*, möjligen murklocka. Mot trädgårdsmuren står en akleja (*Aquilegia vulgaris*) och löjtnantshjärta (*Lamprocapnos spectabilis*). Vid tomtgränsen i öster finns ett ca 2 meter högt staket av stående slänor. Staketet är mycket nedgången.

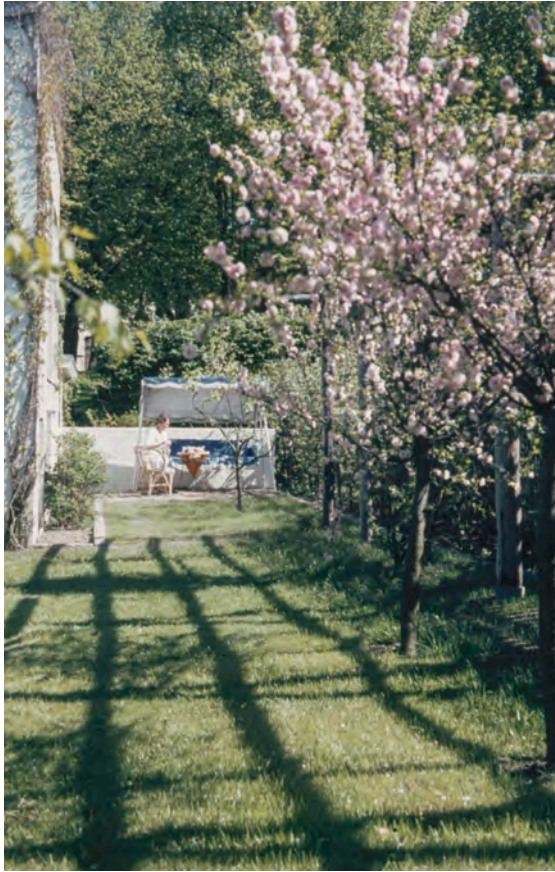
Figur 47. Omkring 1960-61 stod en hammock vid den låga trädgårdsmuren. Till höger syns pergolan och några fruktträd. Privat fotosamling DR5-001-025.

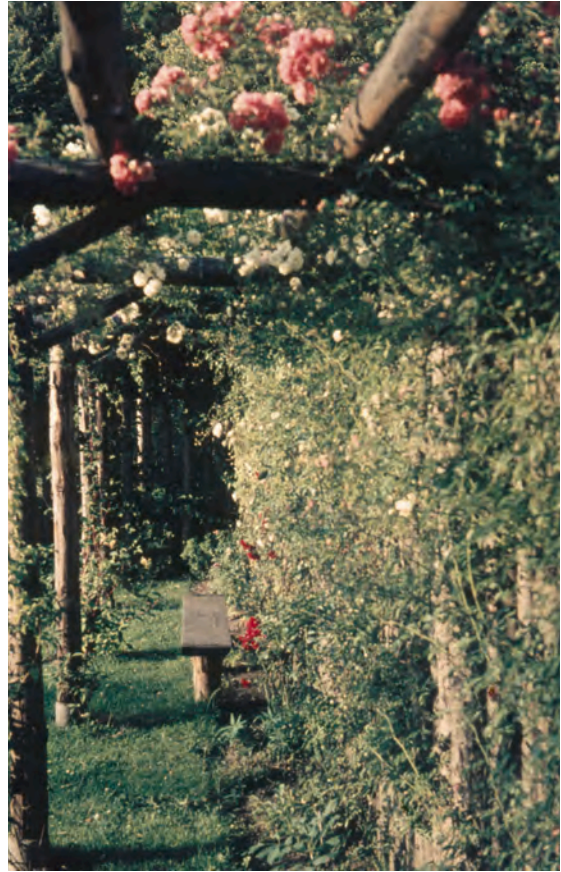
Figur 48. I pergolan fanns en enkelt utformad bänk. Fotot är taget år 1958. Privat fotosamling DR5-001-024.

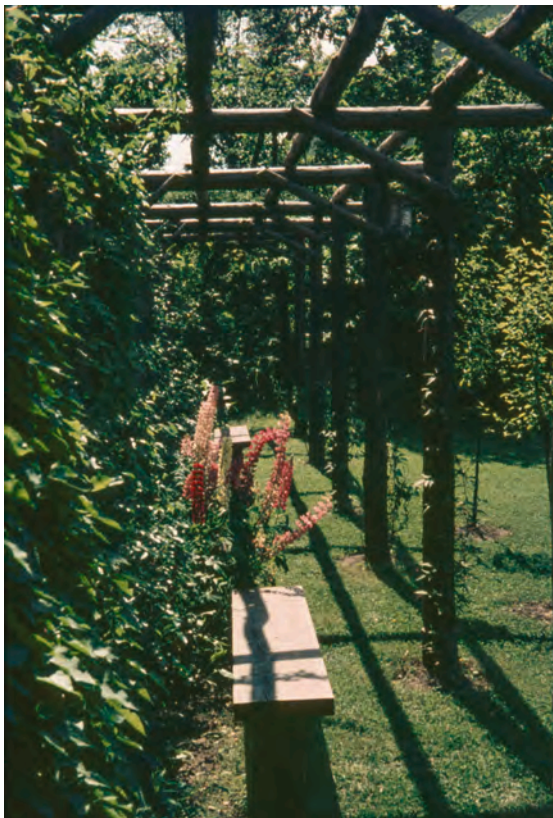
Figur 49. Pergolan. Fotot togs år 1958, i riktning mot söder. Privat fotosamling DR5-001-023.

Pergolan stod längs tomtgränsen på östra sidan av området. Den syns på ett foto från tidigt 1970-tal (figur 52) men strax därefter togs den bort (Håkan Dahl, muntligen, mars 2016) eftersom den var för skötselkrävande. Väster om pergolan stod fruktträd, och marken täcktes av gräs.

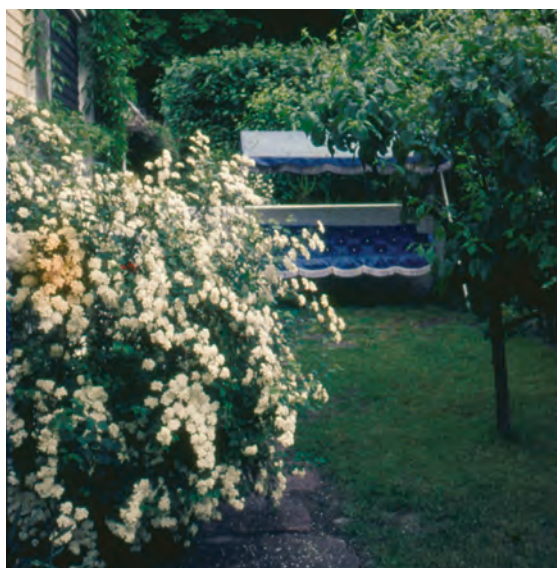
Figur 51. På 1960-talet hade gångstigen med kalkstensplattor lagts längs husets östra sida. Bakom hammocken syns en klippt häck. Den blommande busken skulle kunna vara en björkspirea, *Spiraea betulifolia*. Fotot togs år 1966. Ur: Privat fotosamling, DR5-001-050.

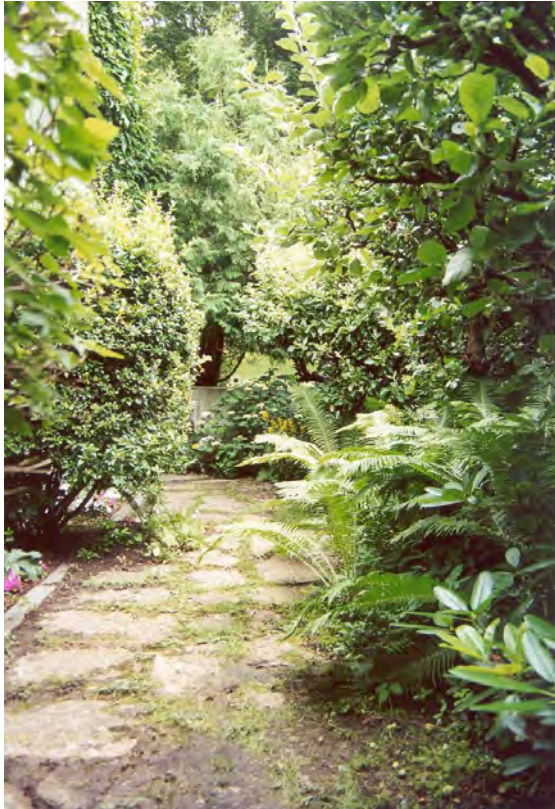
Figur 53. År 2001 såg området ganska annorlunda ut jämfört med 1950-70-talet. Gräset var borta, och där pergolan tidigare stått syns bland annat rododendron och strutbräken. Ur: privat fotosamling F1014-02.

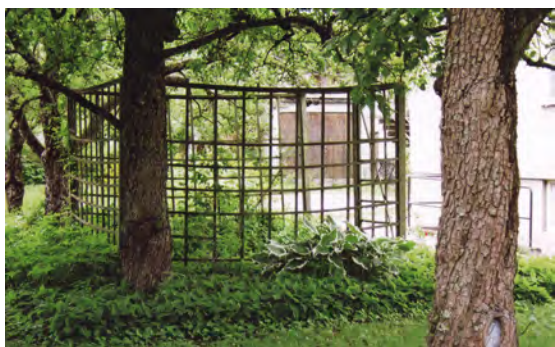
Figur 55. Den enkla kvadraten var det vanligaste spaljemönstret i funkisens trädgårdar. Dimensionerna var nätta. Ur: Wilke, 2006, s. 187.

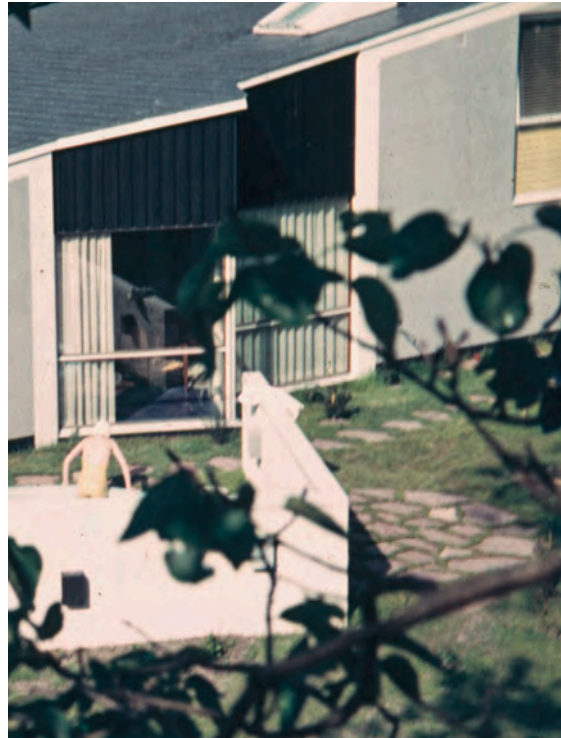
Figur 62. År 1957 var bassängen ännu inte inbyggd. Utanför bassängmuren fanns en liten rund yta med kalkstensplattor, och en trampstig av samma slags plattor ledde österut. Privat fotosamling DR5-001-031.

"Burspråksfönstret" ligger i vinkeln mellan bostadsdelen och Bassängrummet. Innan Bassängrummet uppfördes syntes Burspråksfönstret tydligare (figur 62) än det gör idag. "Terrassen under sovrumsfönster" är den plats där det idag står en stenbänk under en rododendron.

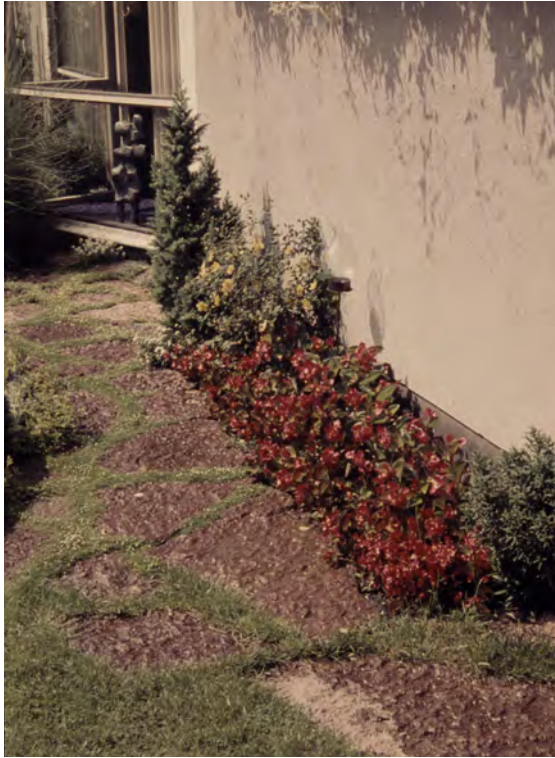
Figur 64. Kalkstensplattor, begonior och kinesisk en (*Juniperus chinensis*) utanför burspråksfönstret år 1961. Privat fotosamling DR5-001-008.

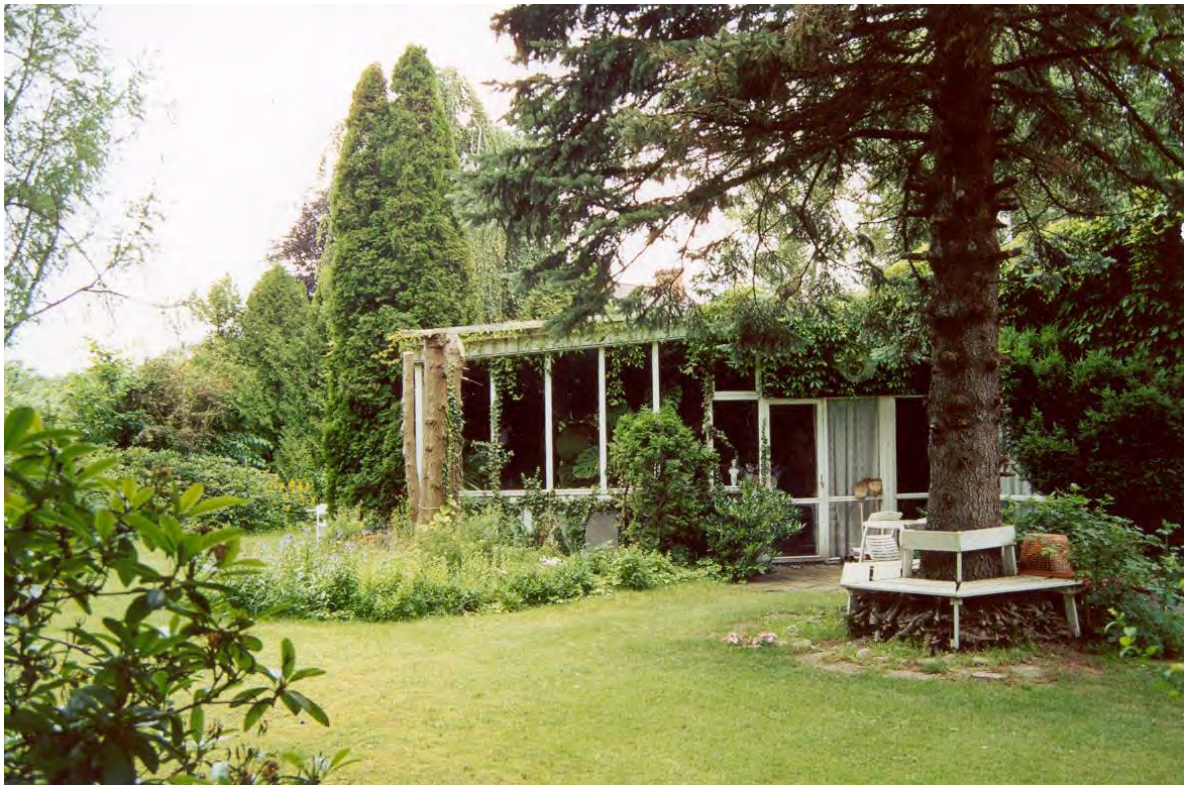
Figur 73. År 2001. Granen är uppstammad sedan lång tid tillbaka, och bänken har funnits runt trädet sedan 1980-talet. Privat fotosamling F1014-03.

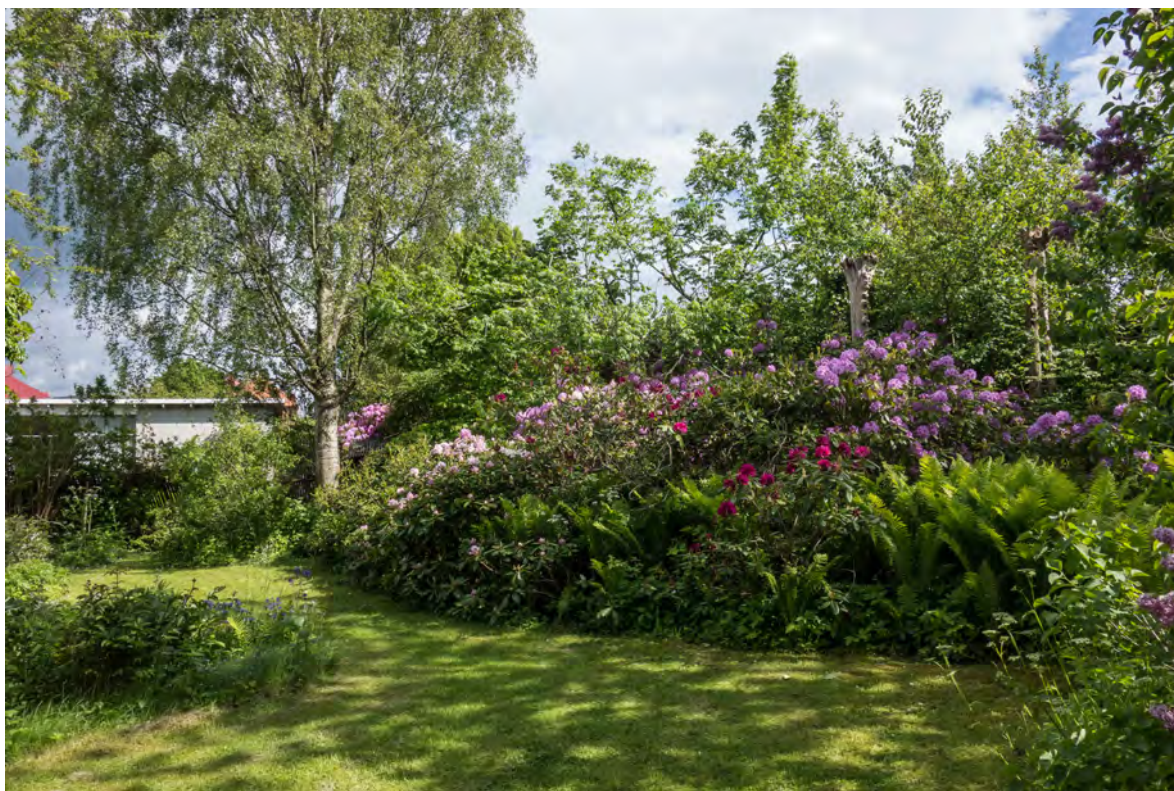
Figur 96. Bakom rododendronpartiet syns bland annat ett par högstubbar efter ask (*Fraxinus excelsior*). Foto: Håkan Dahl, juni 2015.

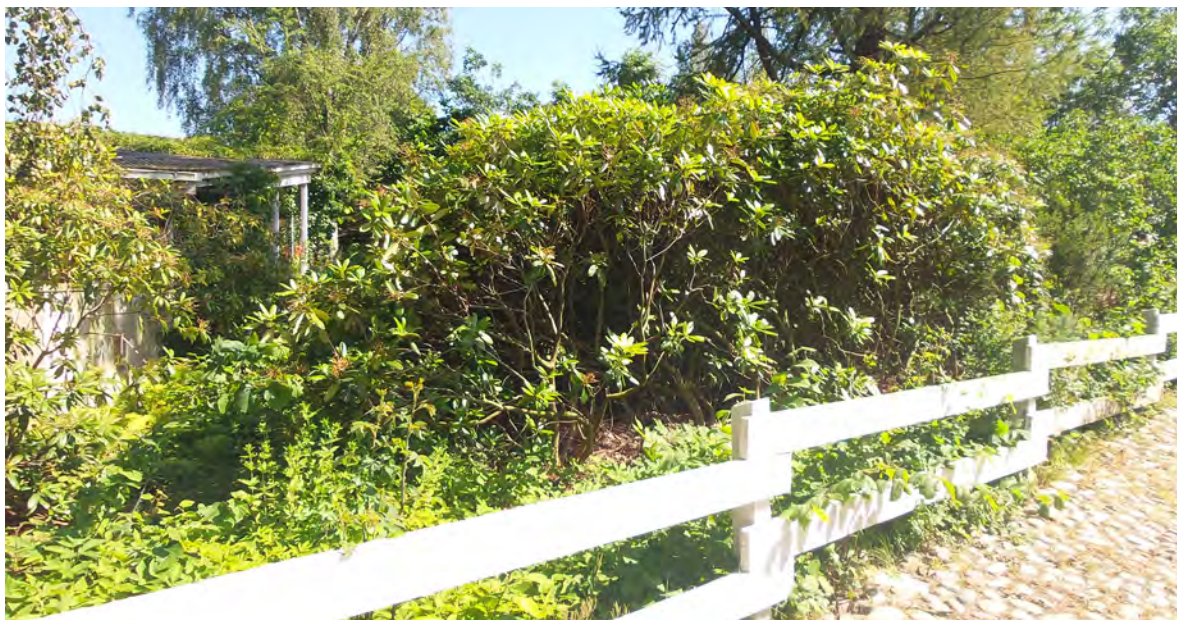
Figur 100. Ovan. Staketet mot Krukmakaregränd juli 2015. Foto: Boel Nordgren.

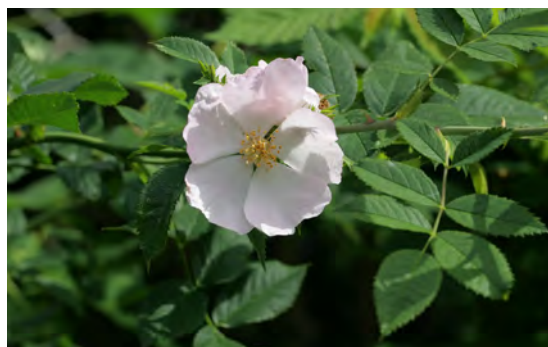
Figur 102. Ros längs Krukmakaregränd. Foto: Boel Nordgren juni 2016.

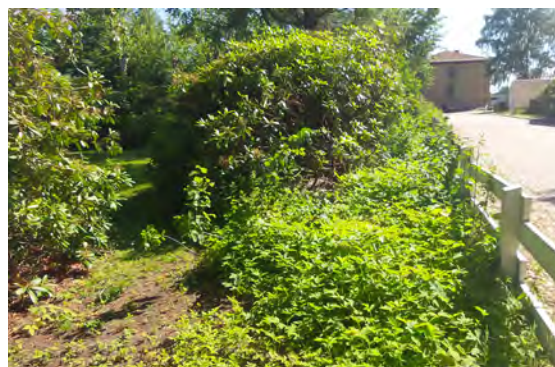
Figur 107. Där det har röjts längs staketet växer en hel del kirskål. Foto: Boel Nordgren, juli 2015.

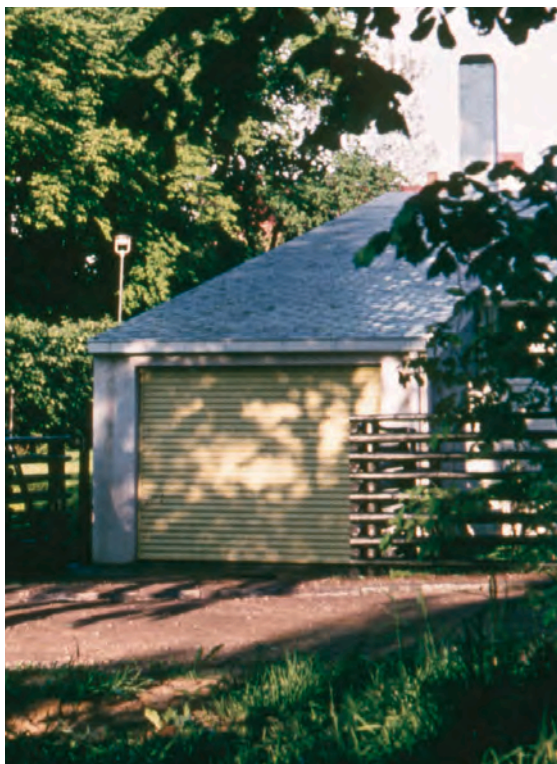
Figur 108. Garaget år 1957, med det ursprungliga staketet som dock endast var uppsatt ett fåtal år. Privat fotosamling DR5-001-046.

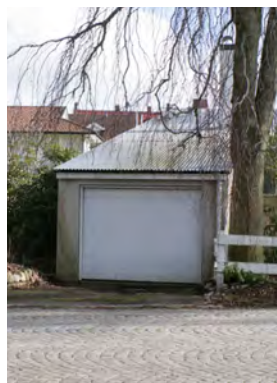
Figur 109. Garaget år 2016, med det vita staketet som troligen tillkom redan på 1960-talet, och hängboken som idag är mycket stor. Foto: Boel Nordgren, mars 2016.

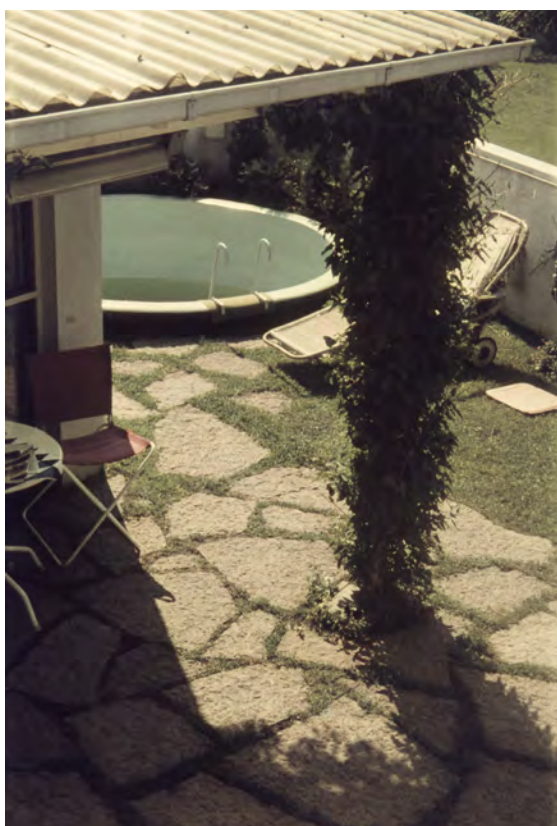
Figur 120. År 1959. Bassängen var ursprungligen en del av terrassen. Privat fotosamling DR5-001-004.

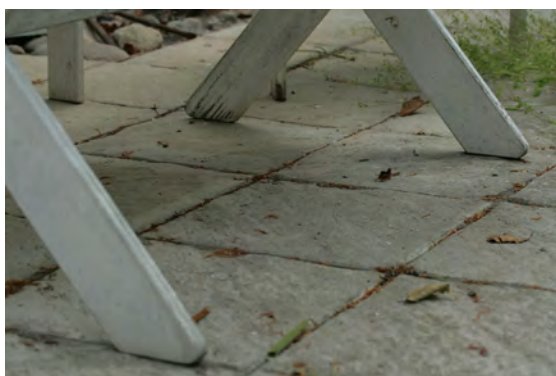
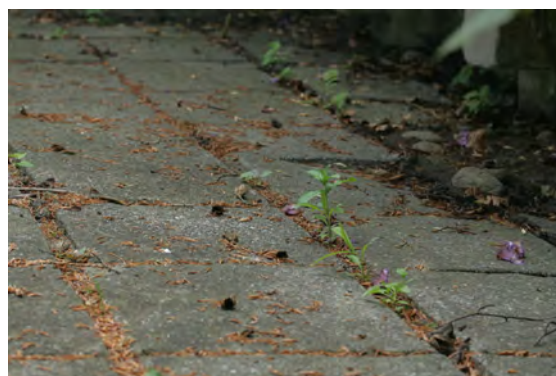
Figur 129. Det är mycket stor skillnad på de plattor som varit skyddade från väder och vind (vänster) och de som inte varit det (höger). Foto: Boel Nordgren, juni 2016.

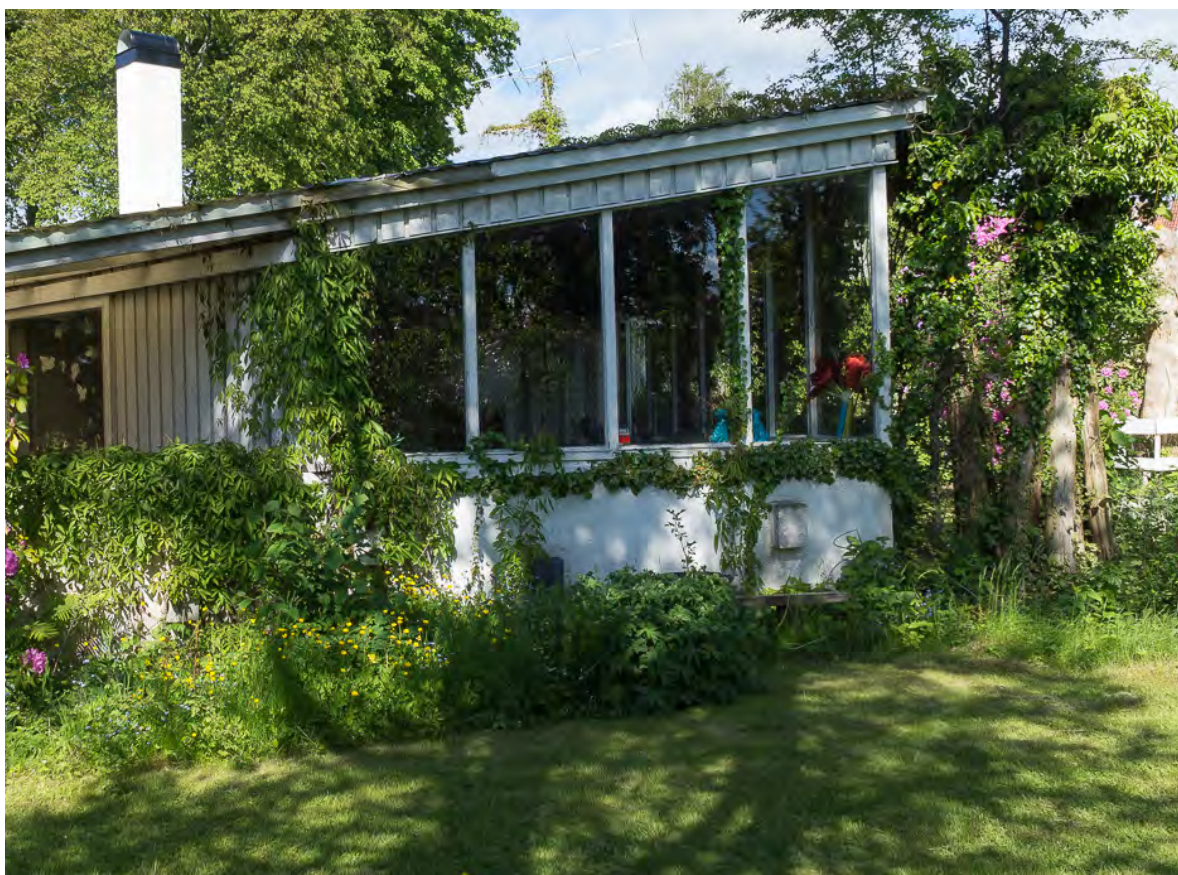
Figur 131. Bassängrummet ligger på södra sidan av huset och har stora glaspartier mot trädgården. Foto: Håkan Dahl, juni 2015.

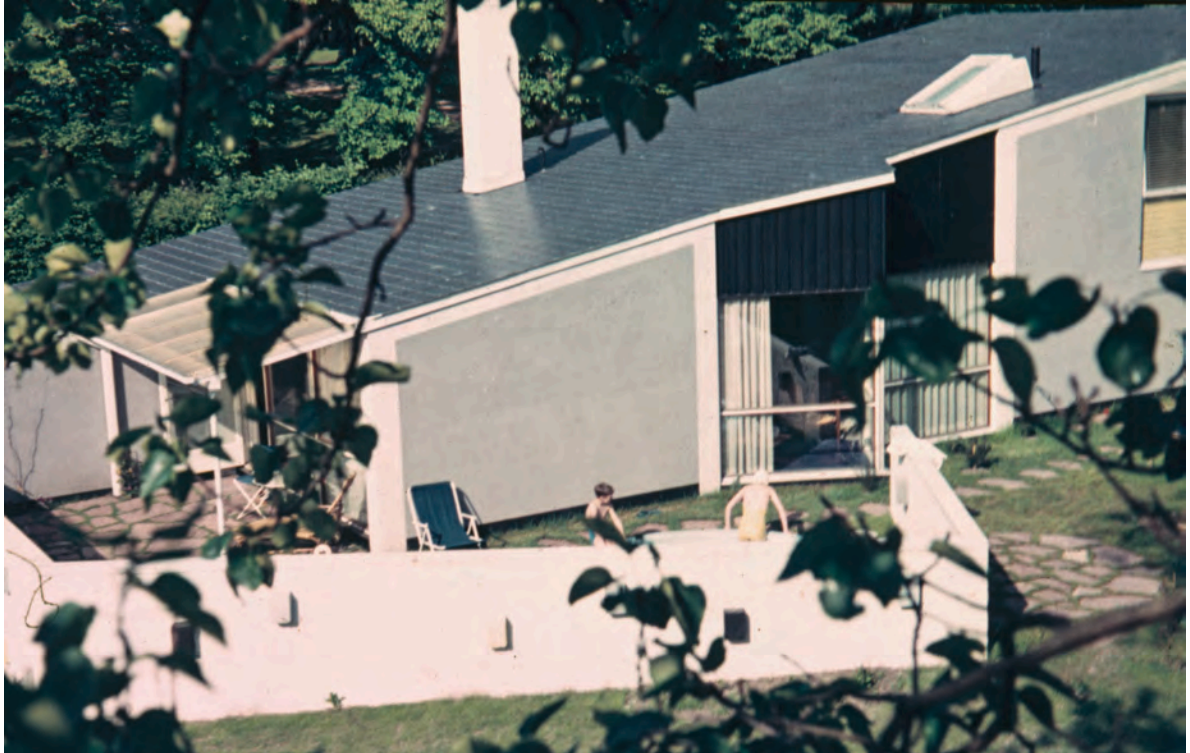
Figur 133. Då huset var nybyggt år 1957 omgärdades bassängen endast av en låg vit mur och området var sammankopplat med Västterrassen. Privat fotosamling DR5-001-031.

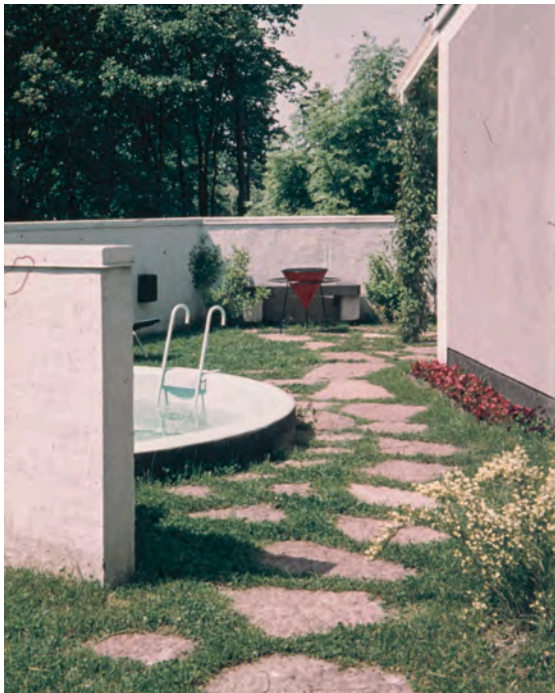
Figur 134. Förbi bassängen och bort mot Västterrassen löpte en trampstig av kalksten med grov yta. Foto från år 1957. Privat fotosamling DR5-001-028.

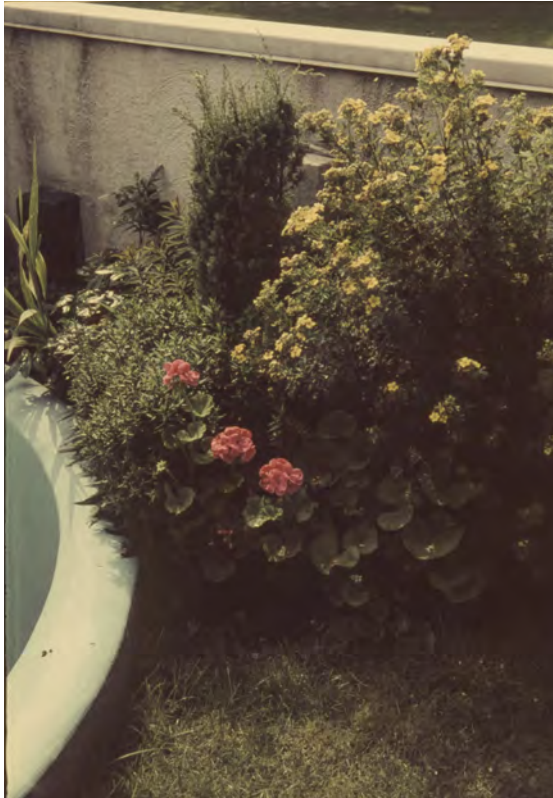
Figur 138. Ölandstok, pelargon och en vid bassängkanten år 1961. Privat fotosamling DR5-001-007.

Då det inte är realistiskt att hålla frosten borta just nu (Dahl, muntligen, 2016) skulle en möjlighet vara att under sommaren använda bädden längs muren för växter som pelargoner (se figur 138), margerit (figur 125) och/eller begonior (figur 134). Detta får väl sägas gälla om huset används under sommarhalvåret, i annat fall känns det förstås onödigt att plantera sommarblommor. Om huset återigen blir bebott året om kanske frostrisken kan hanteras och då finns möjlighet att åter använda utrymmet för stora gröna krukväxter såsom monsteran.

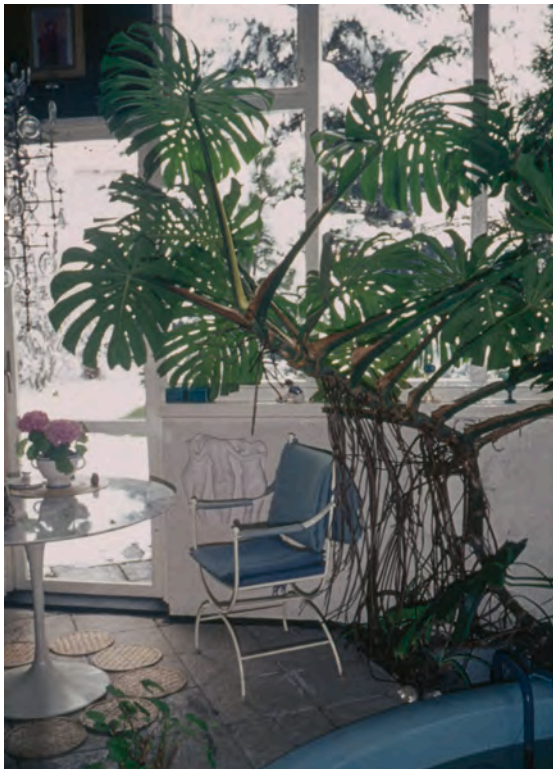
Figur 140. Stor monstera i bassängrummet år 1970. Privat fotosamling DR5-001-045.

Bassängen byggdes alltså in vid mitten av 1960-talet. Den användes flitigt både före och efter detta. Svend badade nästan varje dag (Dahl, muntligen, maj 2016). Då bassängen var fylld med vatten och i flitig användning vattnades växterna och värmen gick aldrig under noll. Dörren in till vardagsrummet var alltid öppen och ett element tog den värsta kylan. Elementet finns kvar och regleringen fungerar fortfarande. När Hanne blev frusen av sig på äldre dar höjdes temperaturen i huset och dörren till Bassängrummet stängdes. Frosten tog monsteran (se figur 140) i början av 2000-talet (Dahl, muntligen, maj 2016).

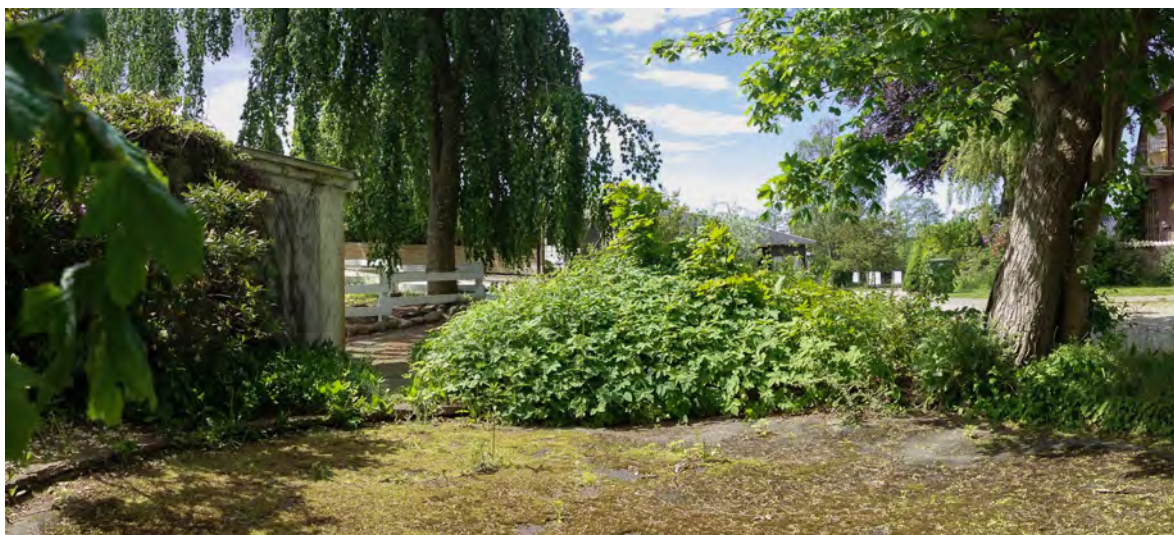
Figur 143. Skridskobanan sedd mot väster. Till höger en lönn och en poppel som växer sammanflätat. Rakt fram en liten upphöjning som är full av diverse sly och ogräs. Foto: Håkan Dahl juni 2015.
