# Doktorn 5

*Vårdprogram för trädgården vid Svend och Hanne Bøgh-Andersens villa i Laholm*

LÄNSSTYRELSEN  
HALLANDS LÄN

Boel Nordgren, Edlas Have

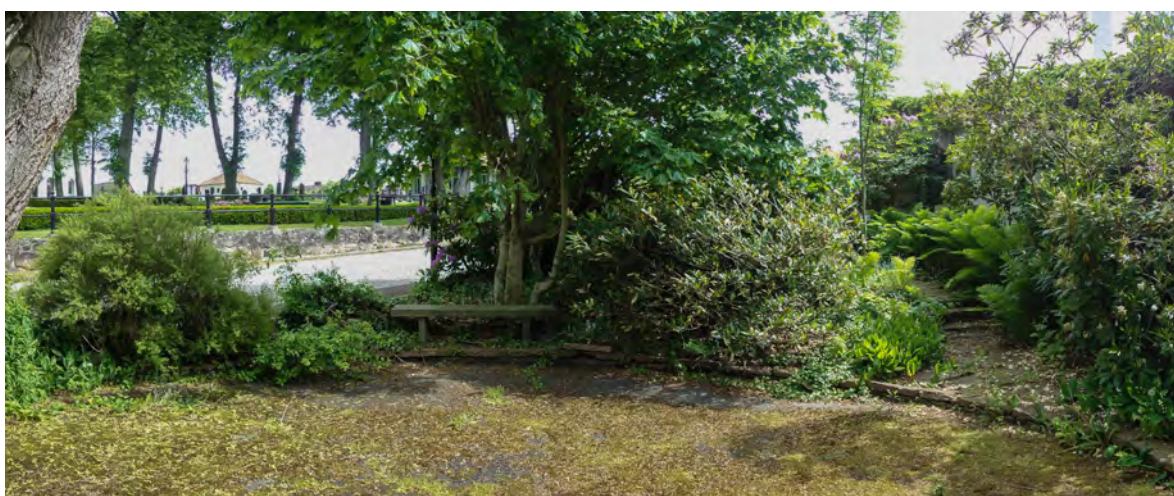
Figur 144. Skridskobanan sedd mot öster. Bakom bänken står två mindre lönnar och där bredvid en lagerhägg. En gångstig med kalkstensplattor, till höger i bild, leder upp mot entrén. Foto: Håkan Dahl juni 2015

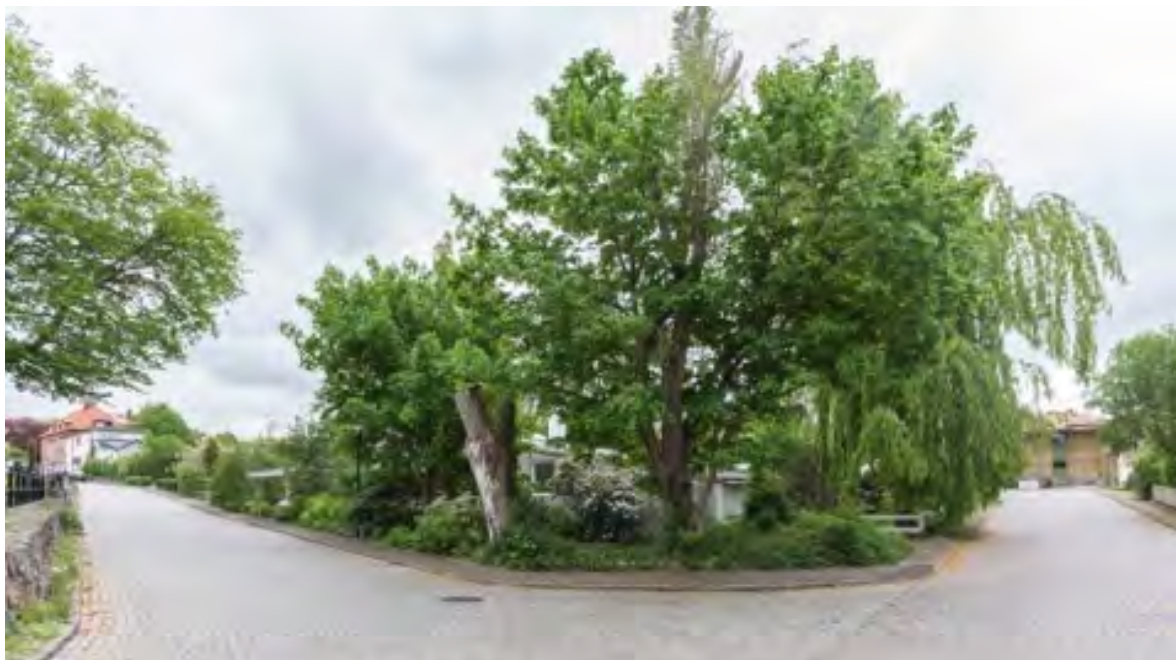
Figur 145. Korsningen Vingesgatan/Krukmakaregränd. Skridskobanan rakt fram. Foto: Håkan Dahl maj 2016.

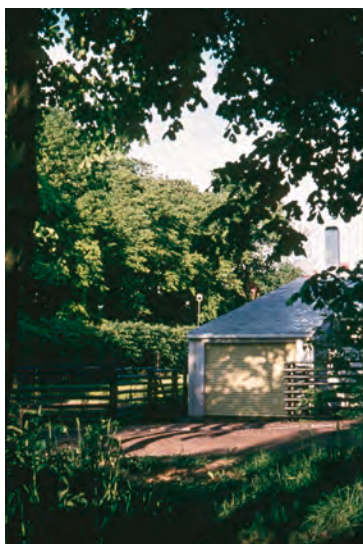
Figur 146. Fotot är taget år 1957. Till vänster syns Område 11. Avgränsningen mot Vingesgatan var från början en storrösk, vilken syns i bakgrunden. Privat fotosamling DR5-001-046.

Från början omgärdades Skridskobanan dels av ett staket (se figur 146 & 147) och dels av en rad popplar (figur 148) i norr och väster. Öster om Skridskobanan fanns en gräsmatta och en vy upp mot entrén (figur 150). Det fanns också tidigt enstaka vintergröna växter i öster (se figur 148) och dessa blev fler under 1960-talet. Popplarna planterades först mycket tätt, som en häck, och har sedan tagits bort allteftersom de blivit förvuxna och en säkerhetsrisk. Ett par popplar som stod i områdets södra del, där den lilla kullen finns idag, togs ned vid slutet av 1980-talet. Toppen på högstubben som står kvar togs ner i augusti 2011. Vid samma tid hade de vintergröna växterna vuxit sig mycket stora, och i den röjning som gjordes år 2015 togs bland annat en tuja nära Vingesgatan bort.

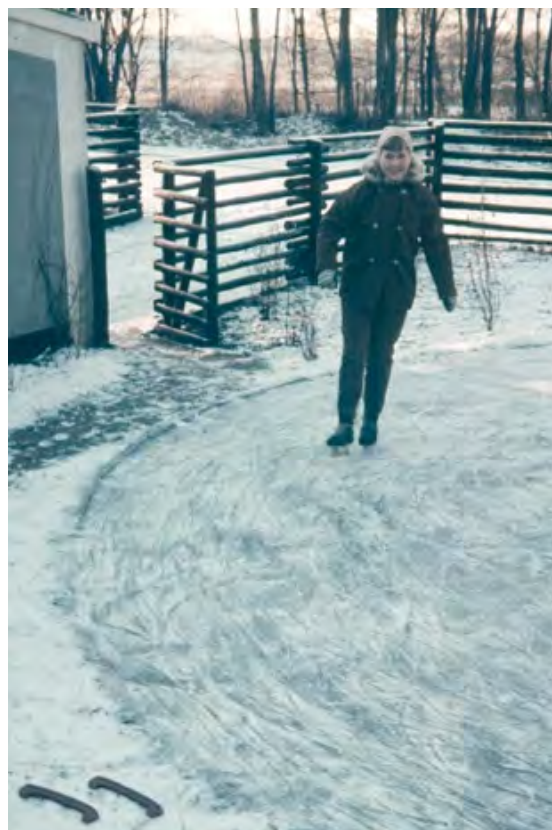
Figur 147. Susanne på skridskobanan vintern 1958. Privat fotosamling.

Anledningen till att platsen kallas för Skridskobanan är att den fungerade just som en sådan - på sommaren för rullskridskor och på vintern spolades den så att Susanne med kamrater kunde åka vanliga skridskor på den. Susanne var skicklig både på rullskridskor och skridskor (Dahl, muntligen, maj 2016) På vintern deltog även Svend. Skridskobanan var alltså ett populärt inslag i trädgården och den nyttjades flitigt. Den syns redan på de första fotografierna från slutet av 50-talet (se t ex figur 147).

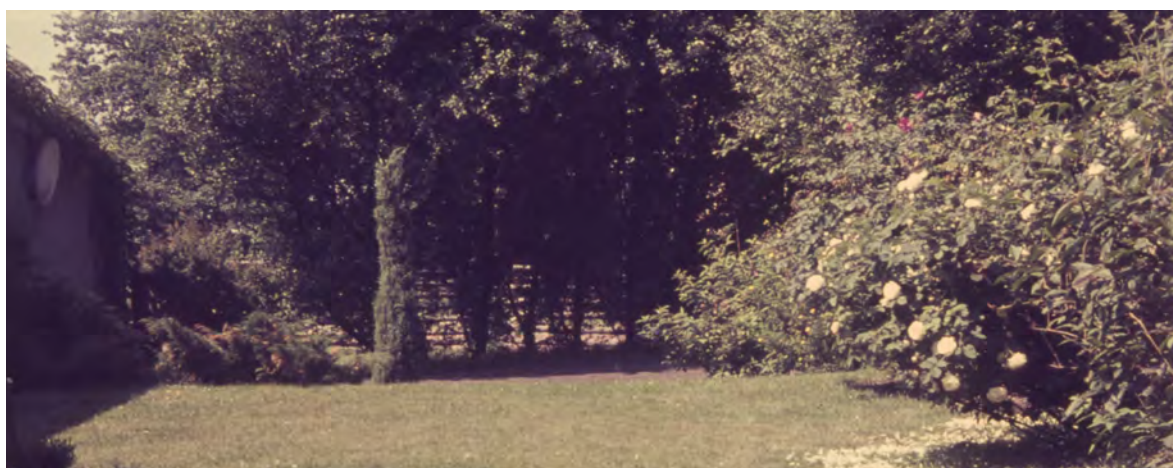
Figur 148. Skridskobanan sedd från öster år 1963. I bakgrunden skymtar staketet och popplarna innanför detta. Till vänster ett par vintergröna växter och till höger roshäcken mot Vingesgatan. Privat fotosamling DR5-001-010.

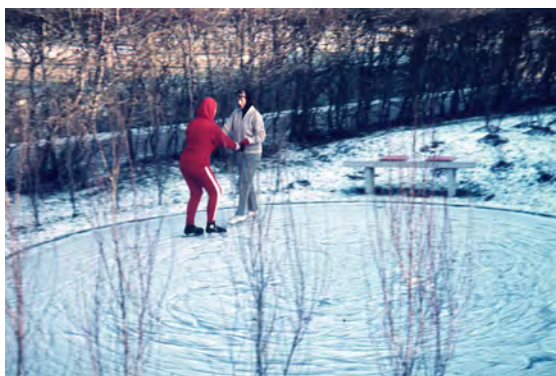
Figur 149. Susanne och Hanne åker skridskor. Troligen tidigt 1960-tal. Mot Vingesgatan syns den höga lövhäcken som fanns där under ett fåtal år. Privat fotosamling.

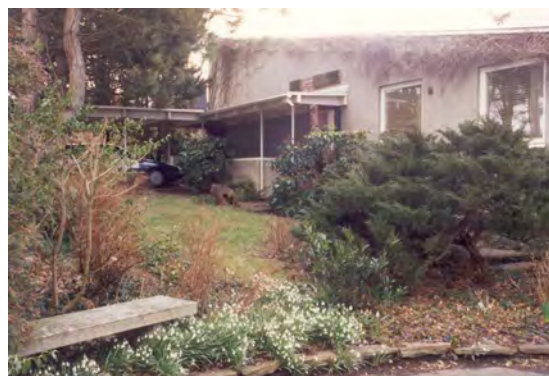
Figur 150. Vy från Skridskobanan upp mot husets huvudentré våren 1994. Privat fotosamling, F1129-19.

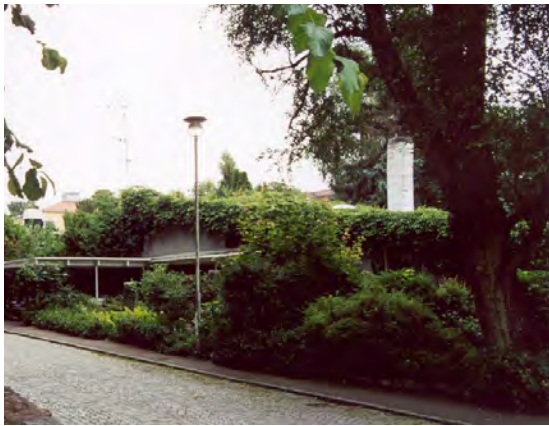
Figur 151. Skridskobanan sedd från Vingesgatan år 2001. Privat fotosamling F1014-11.

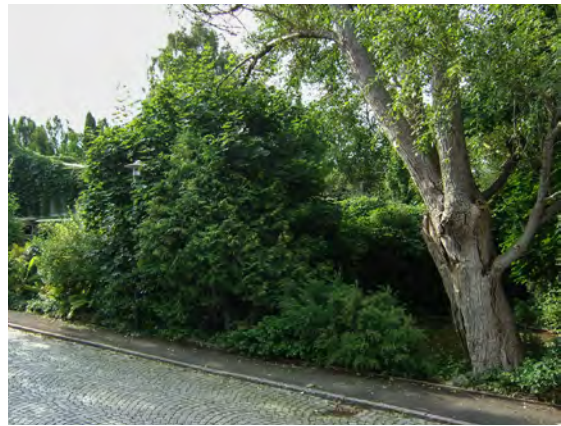
Figur 152. Skridskobanan sedd från Vingesgatan år 2010. Privat fotosamling D2139-9609.
