LÄNSSTYRELSEN
HALLANDS LÄN

Severin Nilsons ateljéstuga i Asige

Byggnadsminnesutredning

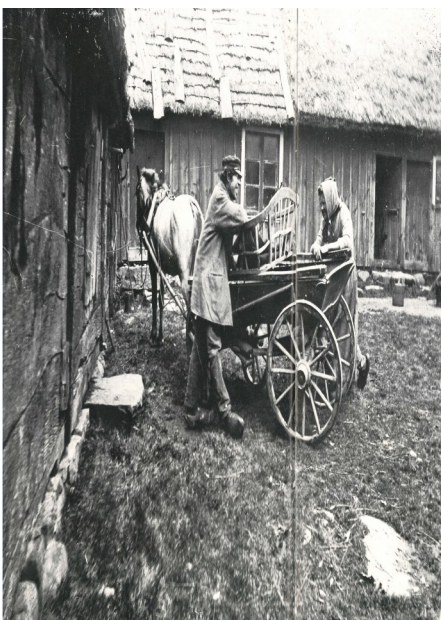
Bild 11. Den västra och den norra längan. Källa: Bengtsson & Olsheden, 1975

Den norra längan såg ut att vara gårdens yngsta och den hade en större byggnadsvolym, tre rutor höga tvåluftsfönster och lockpanel på vad som troligen var en skiftesverksstomme. Byggnaden var uppdelad i två delar, varav den västra hade sämre tak än den östra. I dess östra gavelröste satt det ett fyrluftsfönster och det fanns en hög port upp till rännnet. Man kan ha haft djur i mitten av längan, eftersom dörren vid den här tiden tycks ha stått öppen på flera fotografier, och på en bild står det en grep lutad mot ytterväggen och det hänger vad som kan vara ett seldon på innerväggen. Teorin styrks av det faktum att hästar var dyra och togs väl om hand, och stallet borde därför ha varit i den yngre och rymligare byggnaden.

Den norra längan fick nya dörrar under Severins tid på gården och den östra ingången vid brunnen sattes igen. Fönstren var desamma men ser ut att ha renoverats och likaså halmtaket, som bitvis har sett ut att vara i dåligt skick. Den norra längan byggdes delvis om till bostad i den östra änden, eftersom det ser ut att hänga gardiner i fönstren på ett flertal bilder och fönstret byttes till ett som stämde bättre överens med de andra.

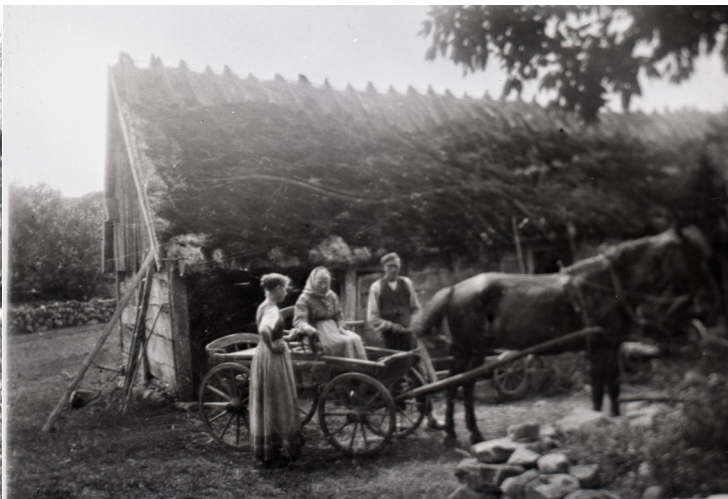
Bild 10. Den södra längan. Källa: SN/Hallands kulturhistoriska museum. Bild E5814

Den södra längan var av enkelt och ålderdomligt snitt med låg rymd, i skiftesverkskonstruktion och med halmtak, troligen byggd under gårdens första tid på 1780-talet. Den bestod i öster av öppna utrymmen och användes som vagnslider. Den västra anslöt både fysiskt och konstruktionsmässigt till den södra, också den byggd i skiftesverk med halmtak. Längan hade ett robust och använt uttryck och användes sannolikt för djurhållning eller för gårdens brukande. Den hade en plankdörr, en grov fönsterlucka vid en igensatt ingång och ett flertal äldre beslag på väggen. På de bilder som finns av de två längorna är det tydligt att de var i ganska dåligt skick och det är därför rimligt att de saknas på senare bilder. Troligtvis revs den södra först, följt av den västra.

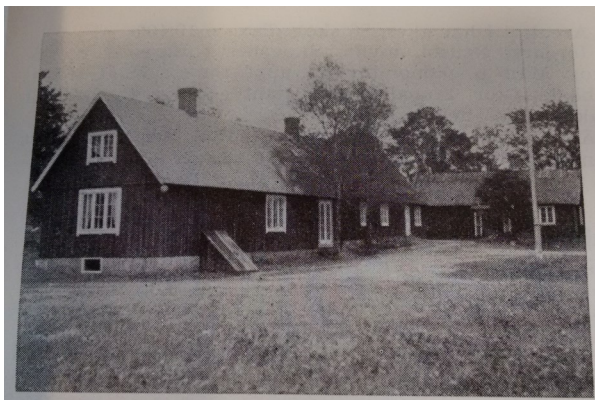
Bild 13. Den norra längan, 1945. Källa: Ohlén, 1945.

Byggnaden får då tre skorstenar på två byggnadskroppar i fil, där det som skiljer de åt är färgen på taktäckningen och djupet på byggnaden. Den östra, mot stugan till, är lägre än den nya. Den östra delen måste ha rivits någon gång mellan 1945-1966.

En jämförelse mellan gammalt och nytt bild- och kartmaterial visar att det kan finnas delar av den gamla längans västra delar kvar i den nuvarande längan. Det innebär att längan på Haga 3:2 har rötter i den gamla kringbyggda gårdsstrukturen och att en bit av den gamla norra längan finns representerad på något sätt i den nuvarande byggnaden. Det skulle däremot krävas närmare undersökningar för att konstatera vad som faktiskt finns kvar av den gamla längan.

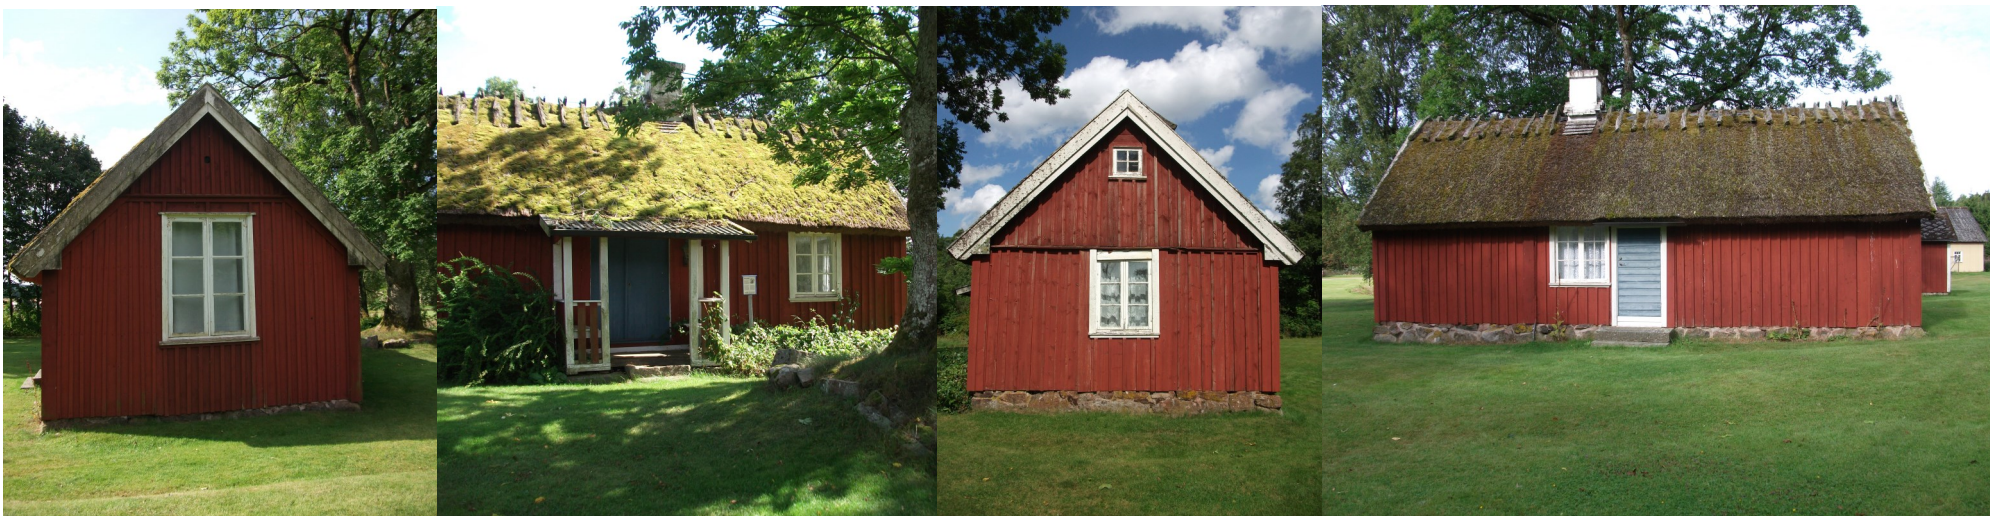
Bild 22-25. Ateljéstugan sedd från norr, väster, söder & öster.

Byggnaden har fem fönster varav ett förstorat i ateljéns norrvägg, ett normalstort i kökets östervägg samt två normalstora i rummet, varav ett i söder och ett i väster. Samtliga är tvålufts-fönster med tre rutors storlek, utöver ateljéns som är ungefär en tredjedel högre än övriga, och det södra gavelröstets lilla spröjsade fönster.

Stugan har ett sadeltak belagt med råghalm. Halmen har lagts på käppar av pil och nekarna har bundits med rostfri tråd. Även ryggningen är av råghalm, men den är i varierande skick och den underliggande tjärpappen är synlig på flera ställen. Ryggträna i ek är tydligt grånade och ger ett tveksamt intryck. Taket har en kraftigt grön färg i väster till följd av mosspåväxt. Påväxten finns även i öster, men är inte lika omfattande. Vindskivorna är vitmålade och täcker hela kanten på taket, som har ett litet utskjut i gaveln.

Överst på byggnaden finns den vitmålade skorstenen som är utkragad med skotthallar av tegel och dekorativ i sin enkla utformning.

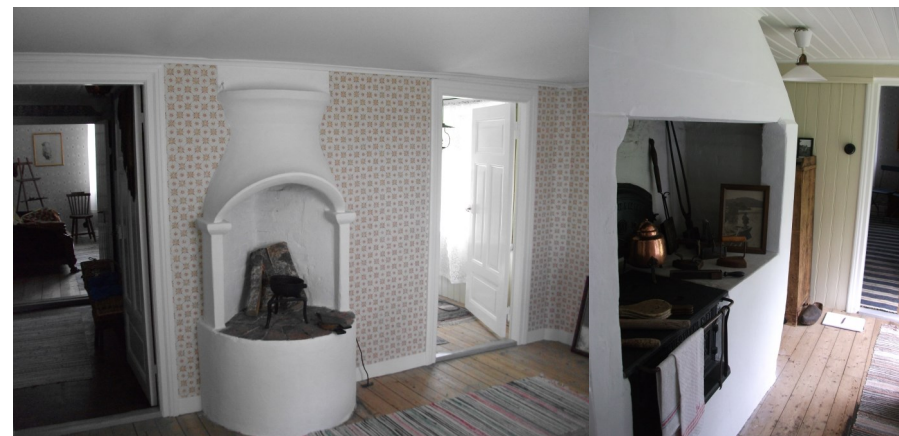
Bild 27 & 28. Från stugan vidare in i köket, 2017-08-17. Källa: Författaren

Byggnadens köksingång leder in i det gultonade köket som domineras av en stor vitputsad spis med spisplattor, eldnings- och bakungsluckor i gjutjärn av typen Husqvarna nr 27 och Norrahammar nr 5. Väggarna är klädda med dovt gul pärlspont och taket har vitmålad pärlspontspanel. Bakom dörren som leder in till stugan sitter ett modernt elskåp och en brandsläckare.

I stugan går färgsättningen i vitt med en tapet med röda symmetriska mönster av stjärnliknande blommor. Utmed hjärtväggen finns en centralt placerad vitputsad härd med uppsvängd spiskåpa, som bara är avsedd för uppvärmning.

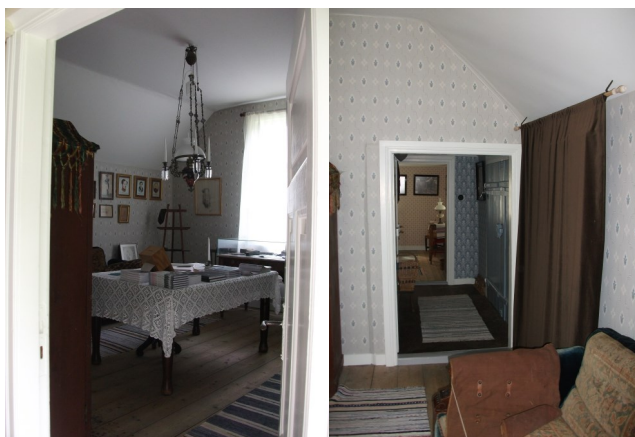
Bild 29 & 30. Från köket in i ateljén, vidare från ateljén in i förstugan. Källa: Författaren

Ateljén angränsar till farstun och köket, och har en svagt blå tapet med

medaljongliknande siluetter och franska liljor i blåa nyanser. Innertaket är vitmålat och ger tillsammans med det stora fönstret ett ljus intryck.

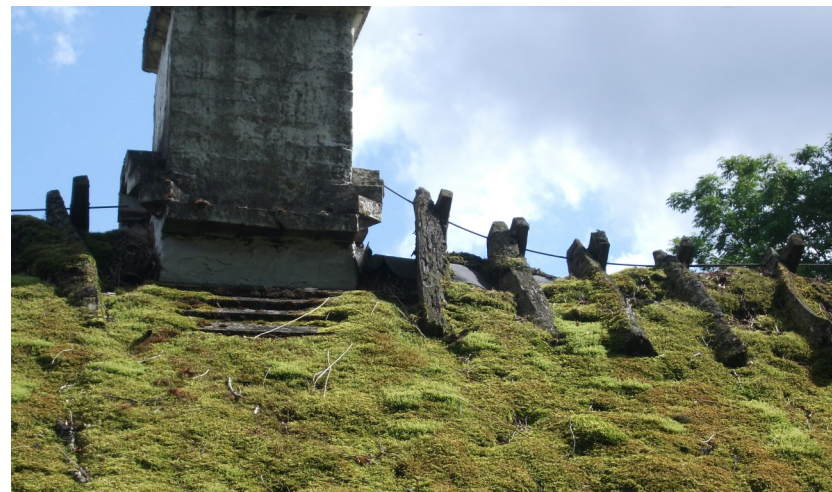
Bild 31. Ryggningen och ryggaträna. 2017-08-17. Källa: Författaren

möjligt. Ryggningen täcker inte takåsen helt, ryggaträna ser svaga ut och på flera ställen sticker det fram takpapp under halmen. Takpappen skyddar i nuläget konstruktionen från skador, men den visar också att situationen

behöver åtgärdas. En ryggning har genomsnittlig livslängd på 5 år och taket lades om 2007, vilket förklarar det nuvarande behovet av tillsyn.

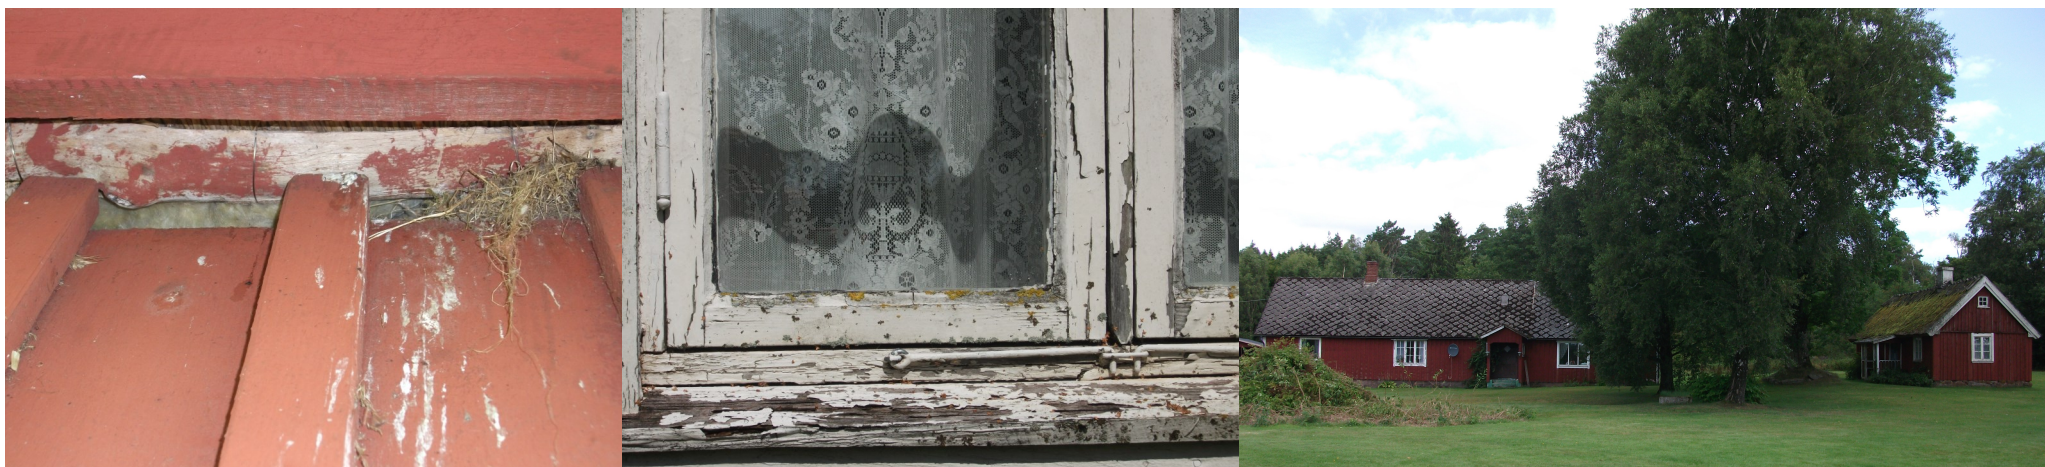
Bild 32-34. Panel och taköverhäng i öster. Fönster i söder. Träd framför stugan. 2017-08-17. Källa: Författaren

Panelbrädorna och locken har fina sprickor på ett par ställen, främst på stugans västra sida och vid sidorna av förstudörren. De senare skadorna är

Halmtaket är ganska kraftigt mossbevuxen, vilken också har fuktledande egenskaper, men taket verkar inte påverkat i nuläget. Eventuellt kan man i framtiden överväga att försiktigt kratta taket om det uppstår tecken på problem.

Det kan även vara lämpligt att ta en diskussion med fastighetsägaren om de andra trädens möjliga påverkan på vårdträdet, och om det skulle vara acceptabelt att ta ner något av de träd som står närmast.
