# En tidigmedeltida fartygslämning vid Morups tånge.

Arkeologisk förundersökning - Bohusläns museum

En tidigmedeltida fartygslämning vid Morups tånge.  
Arkeologisk förundersökning.  
Morups s, Falkenbergs kommun, Halland

Arkeologisk förundersökning

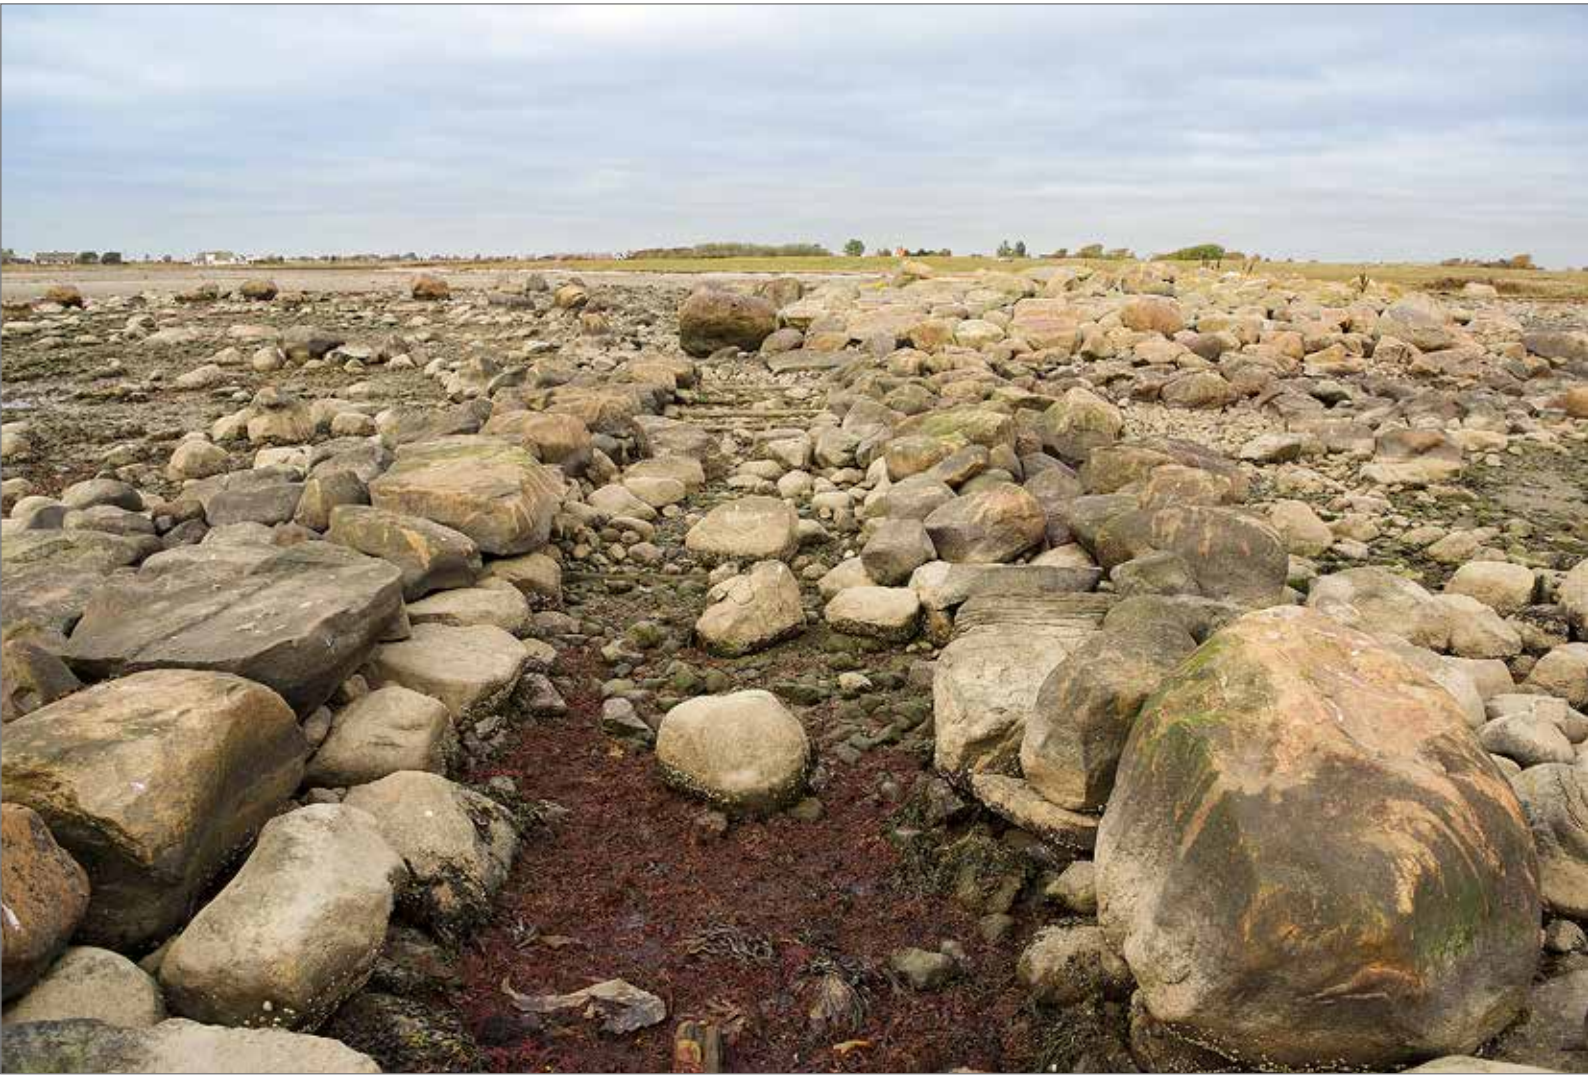
Figur 5. Kås eller båtlämning i den sydöstra delen av viken Korshamn. Till höger i bild syns den i texten refererade större stenkonstruktionen. Foto: Anders Gutehall.

helt i Korshamns omedelbara närområde (figur 4). Enligt Riksantikvarieämbetets fornminnesinformationssystem, FMIS, är den närmaste registrerade lämningen den historiska gårdstomten Morup 158:1, vilken är belägen ett par hundra meter åt öster. Avsaknaden av forn- och kulturlämningar kan dock mycket väl vara ett resultat av bristfällig inventering och därmed skenbar. Vid undersökningen gjordes nämligen observationer av övervuxna strandnära strukturer, vilka eventuellt skulle kunna utgöra rester efter bodgrunder eller liknande. I den sydöstra delen av viken finns vidare en oregistrerad kås eller båtlämning (figur 5). Även om anläggningen uppenbart är av ett ganska ungt datum ansluter den till en massiv stenkonstruktion som mäter cirka 20 × 10 meter och som möjligen skulle kunna vara äldre.

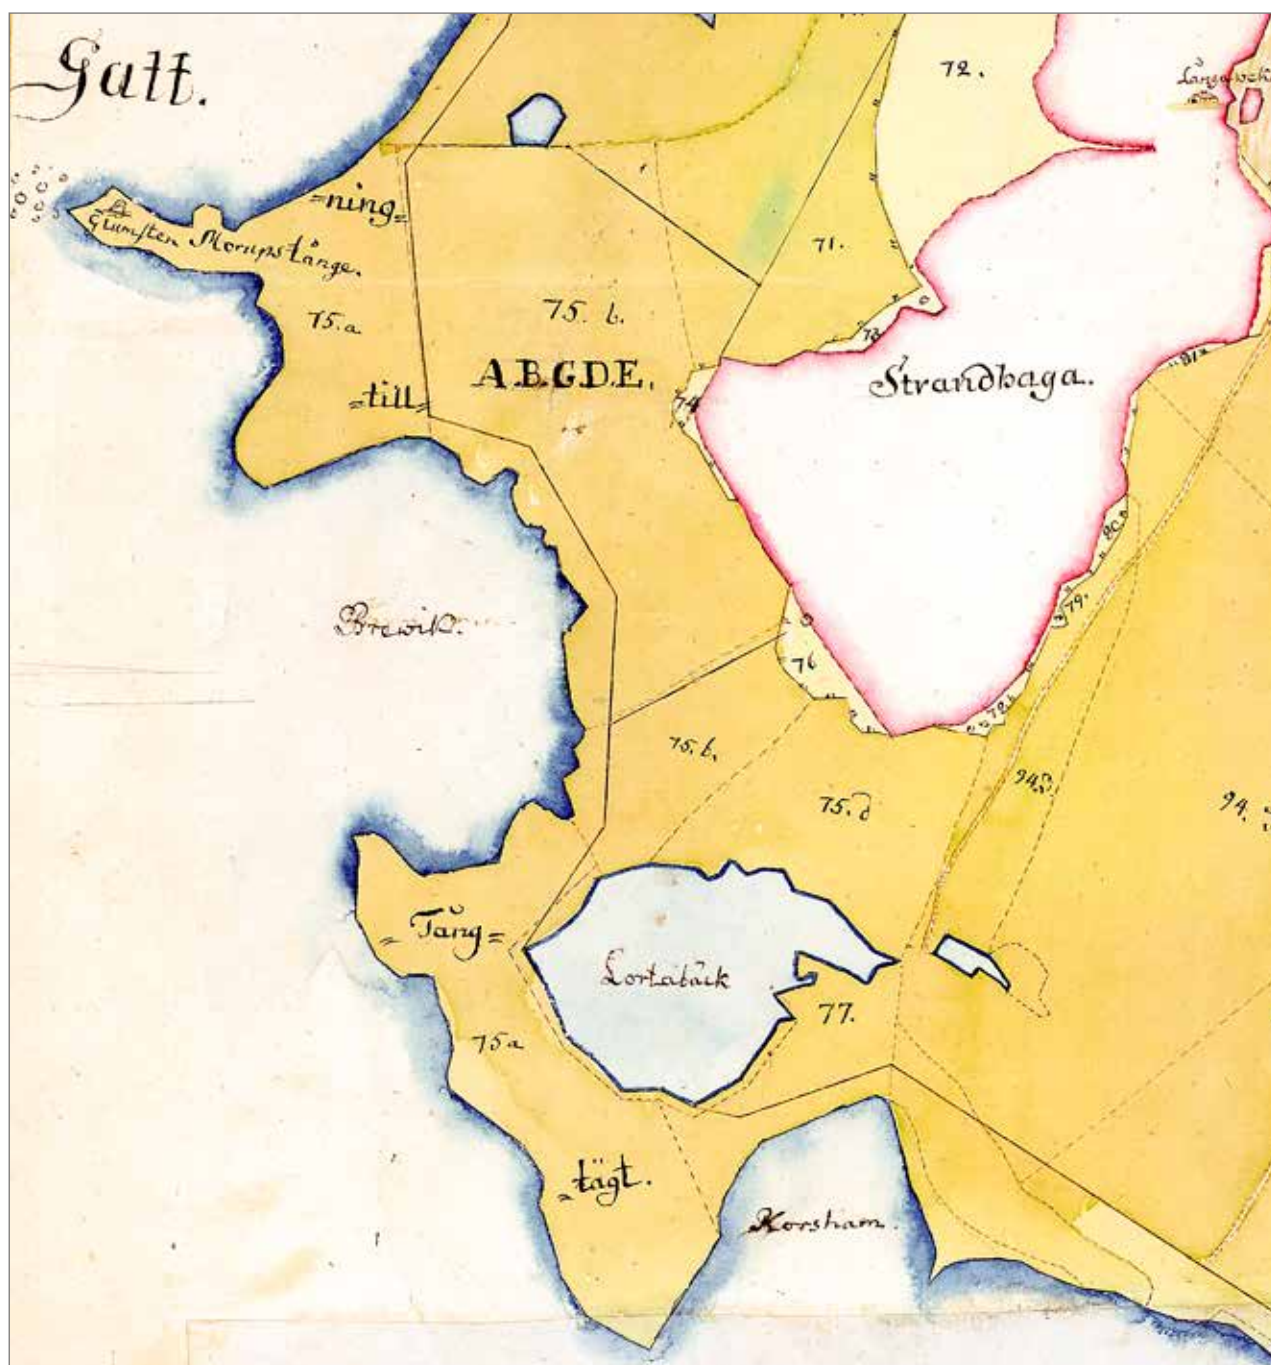
Figur 7. Utsnitt ur karta över Morups sockens utmark från år 1792. Brevik, Korshamn och Lortabäck har angivits i kartan, och även Glomstenen är utritad. Lantmäteristyrelsens arkiv: Aktnummer M43-1:2.

betesrätten skulle vara förbehållen de fastigheter som gränsade till tångallmanningen. Rätten till tångtäkt kvarlåg dock hos storskifteslaget och fortsatte att göra så under senare laga skiften. På kartor från 1700- och 1800-talen kan man se att det ligger en stor våtmark innaför Morups tänge (figur 7). I äldre kartmaterial och skifteshandlingar benämns den omväxlande Lortabäck, Lortabäcks flor och Pölsefloen. Våtmarken har sedermera dikats ur, och idag återstår endast en liten rest strax väster om fyrplatsen (Bengtsson 1979).

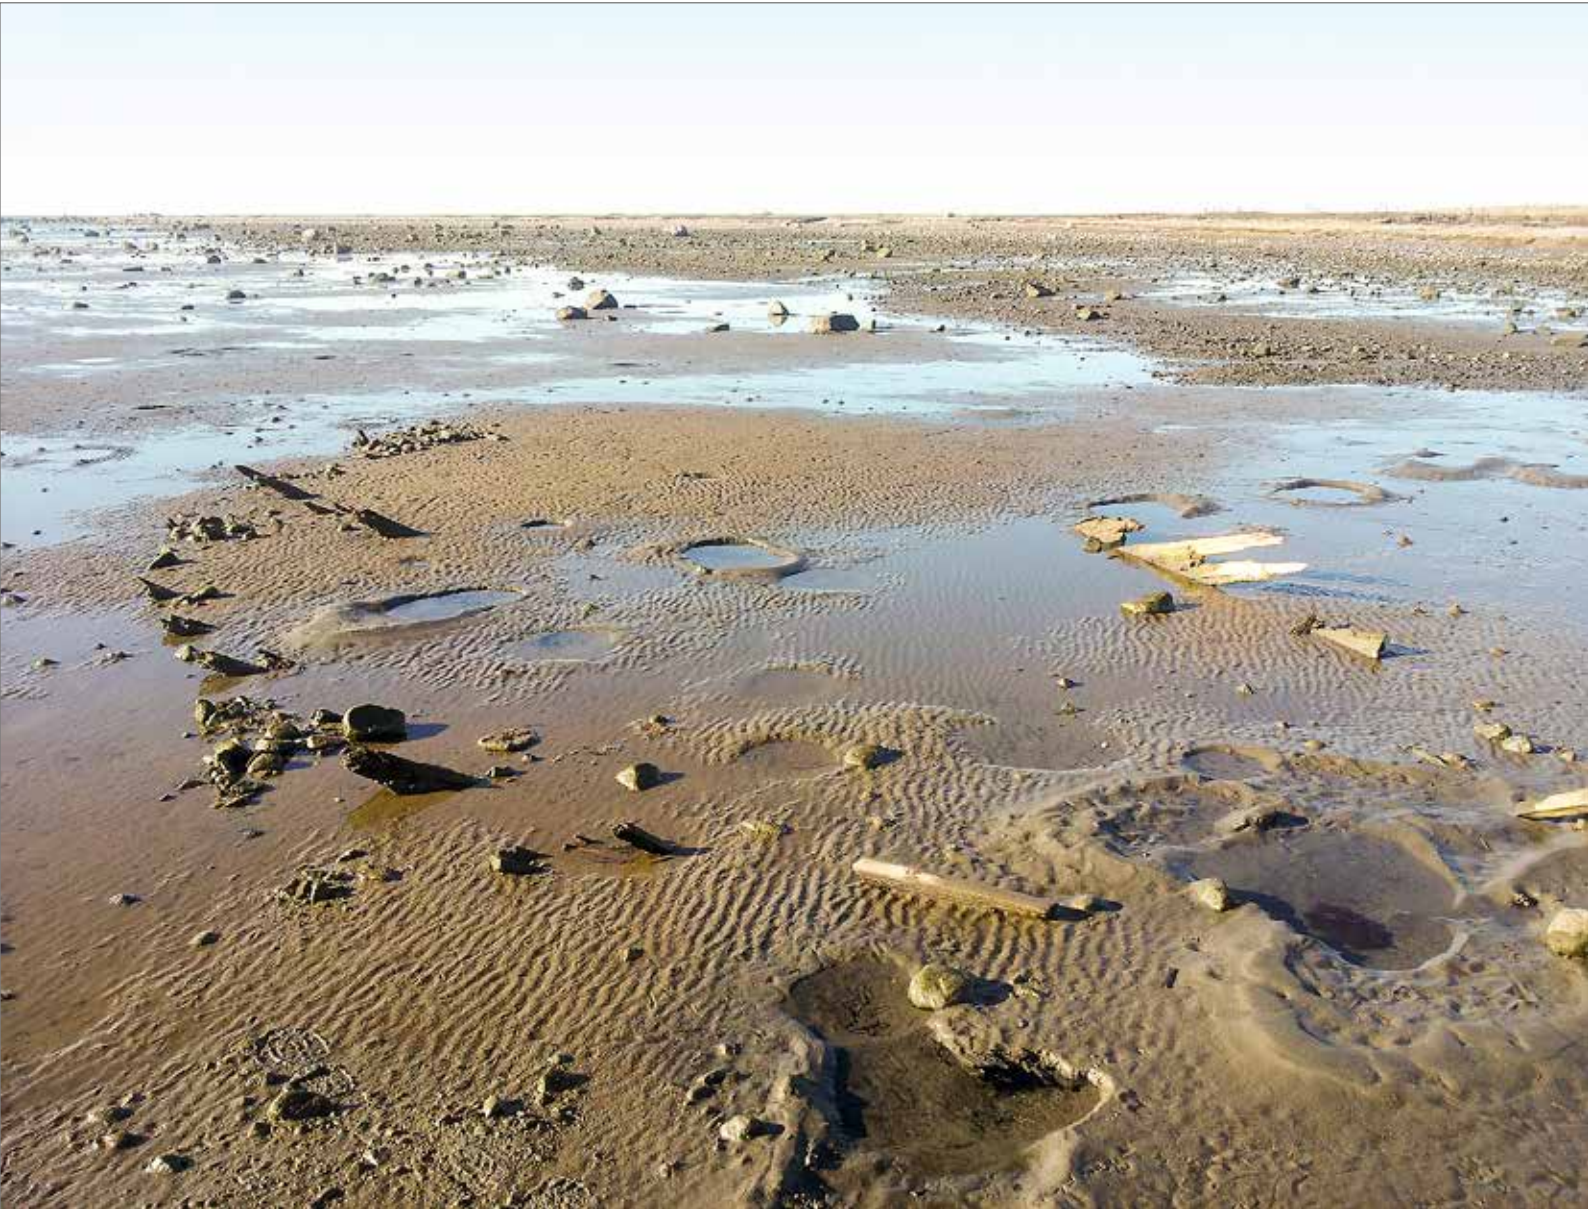
Figur 9. Vrakplatsens utseende vid besiktningen i april 2016. Foto: Staffan von Arbin, Bohusläns museum.

Innan förundersökningen var i princip det enda som var synligt av skeppskonstruktionen ett antal kraftigt eroderade balkändar som stack upp ur sanden. Vid besiktningstillfället i april 2016 var även två bordfragment till delar exponerade, men dessa togs in som dendrokronologiska preparat i samband med besiktningen (figur 9).

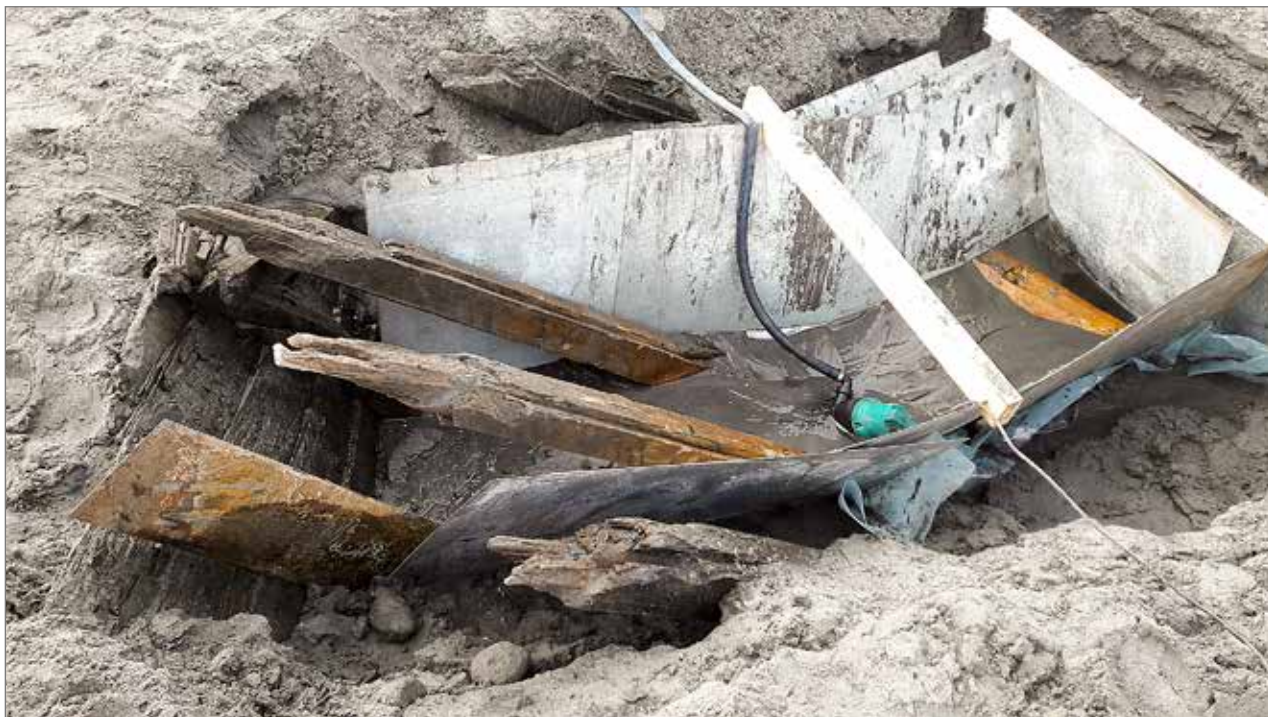
Figur 10. Provschaktet mot sydsydväst. Foto: Staffan von Arbin, Bohusläns museum.

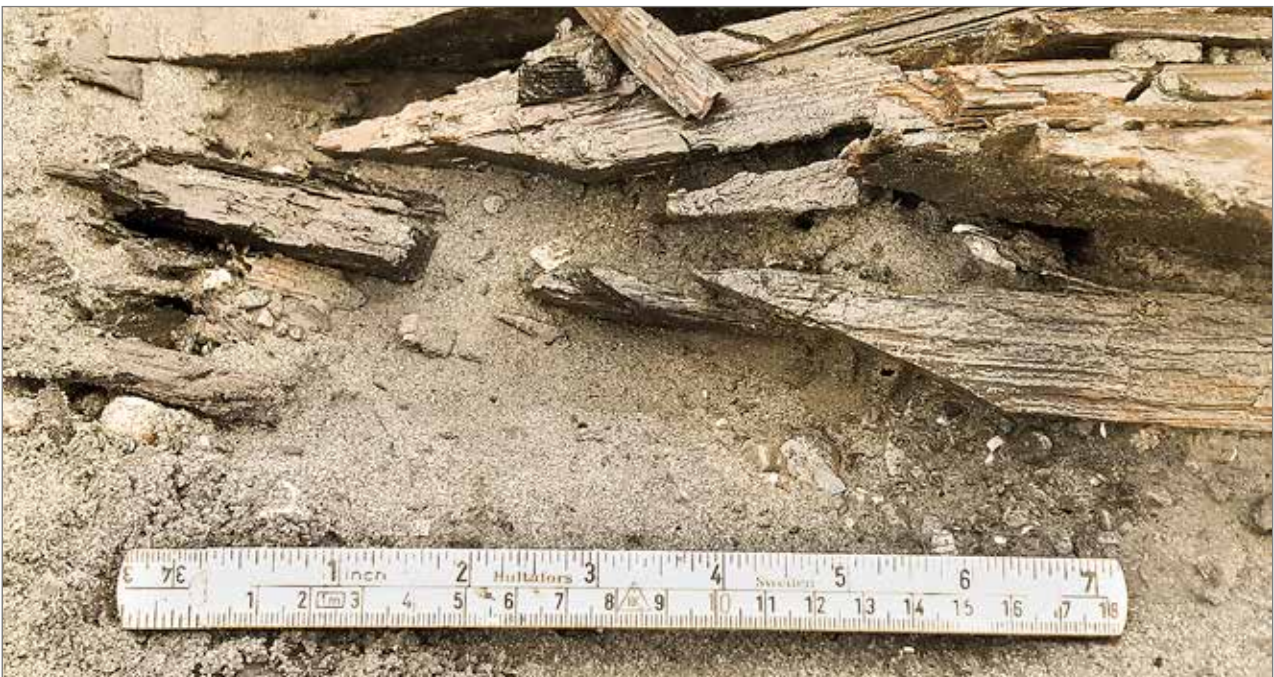
Figur 12. Bordlask. Foto: Staffan von Arbin, Bohusläns museum.

Det översta bordet på babordssidan är av furu och endast fragmentariskt bevarat medan de fyra underliggande borden i schaktet, som verkar vara bevarade i sin helhet, alla förefaller att vara av ek (se vidare under Analyser nedan). I furubordet observerades en snedlask med en längd av cirka sju centimeter (figur 12). Ekborden är cirka 20 centimeter breda och 1,5–2,5 centimeter tjocka. Tjockleken på furubordet är cirka 3 centimeter. På grund av dess fragmentariska tillstånd var det inte möjligt att mäta bredden. Sammanfogningen av borden är utförd med järnnaglar som klinkats till kvadratiske eller rektangulära brickor. Något järnmaterial har inte bevarats utan naglarnas form och storlek kan i stället utläsas genom avtryck i träet på bordens insidor. Av de bordfragment som togs in vid besiktningen (se nedan) framgår att naglarna har haft stora runda skallar och runda skaft och att avståndet mellan dem varierar mellan 18 och 21 centimeter.

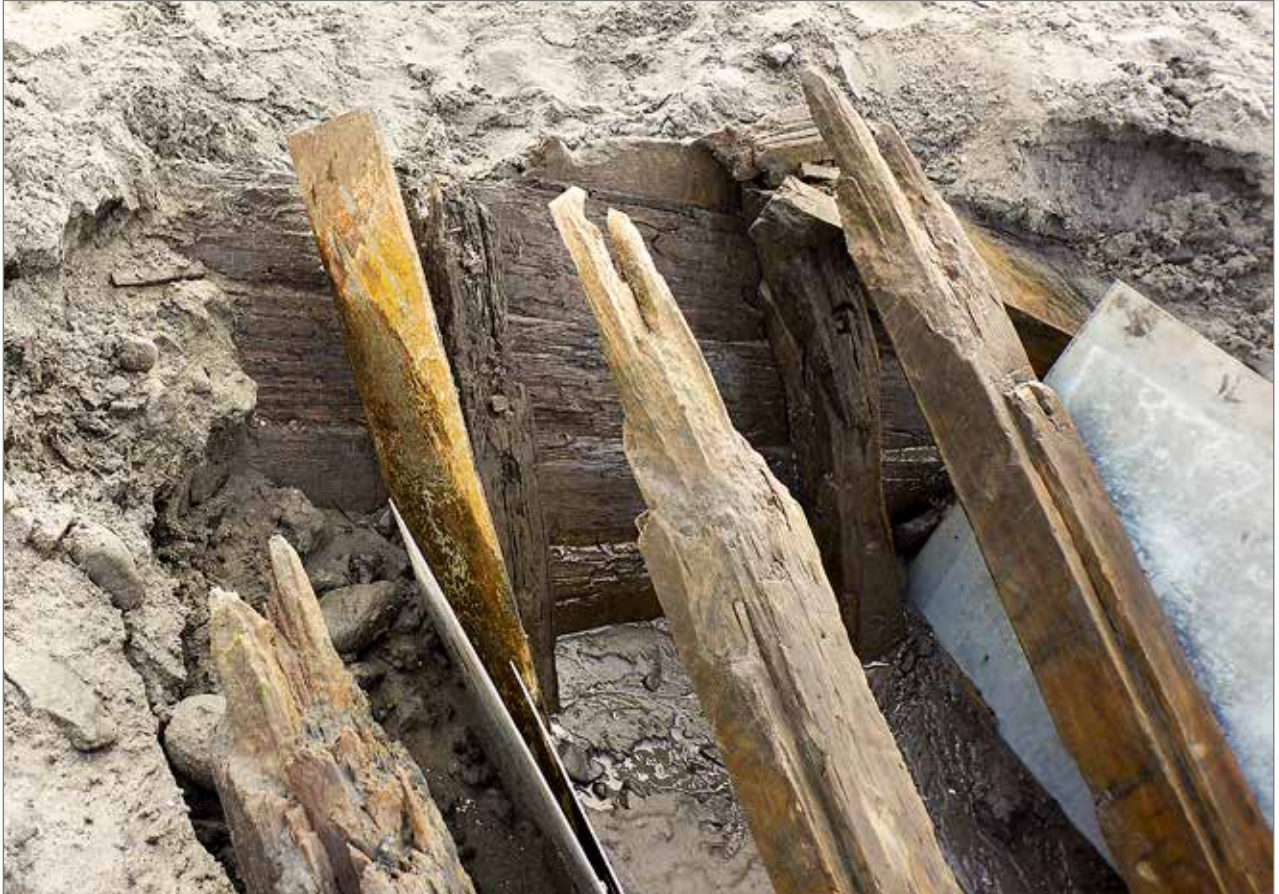
Figur 13. Översikt mot sydost som visar babordssidan med klinkbordläggning, bottenstockar, upplänga, tvärbalksändar samt balkvägare. Foto: Staffan von Arbin, Bohusläns museum.

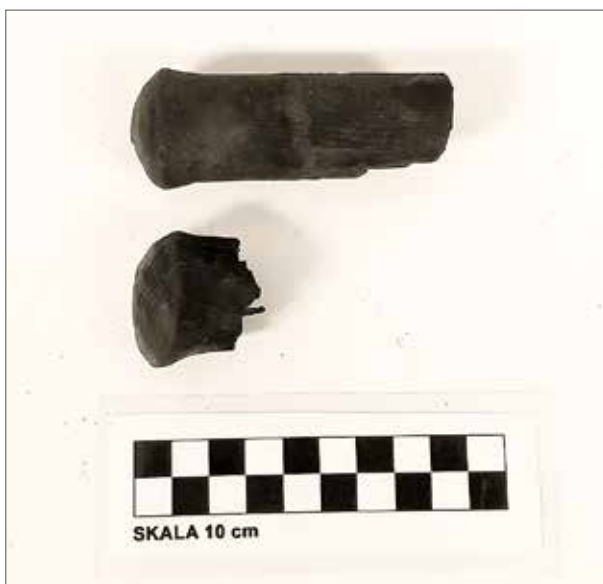
Figur 14. Tränaglar insamlade vid undersökningen. Foto: Staffan von Arbin, Bohusläns museum.

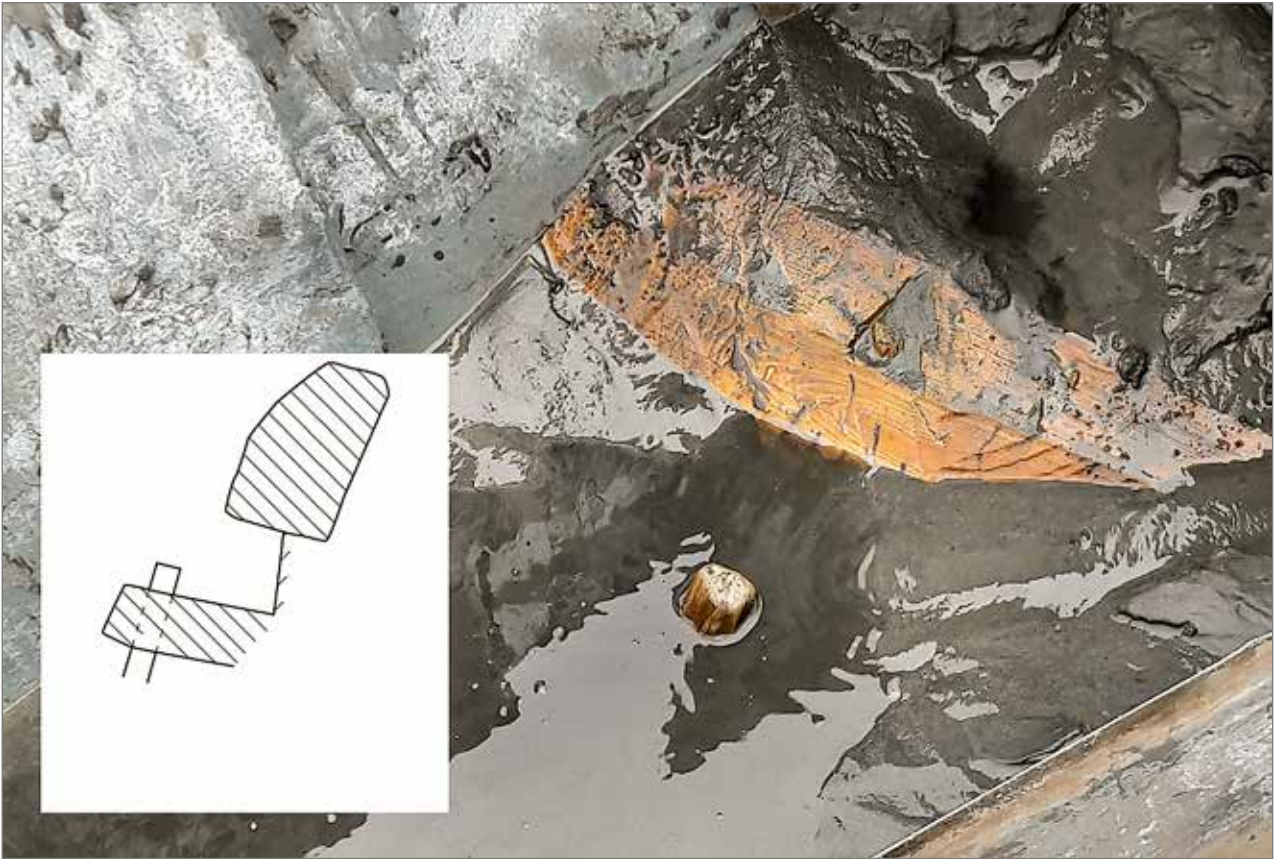
Figur 15. Foto av balkvägare och förmodad koffernagel mot västsydväst. Foto: Staffan von Arbin, Bohusläns museum. Infällt i bilden är en sektionsritning av Anders Gutehall som visar timrens tvärsnitt, sett mot fören. För tydlighetens skull har sektionen rätats upp.

Långskeppsförstyvande element i form av vägarer eller stringers har dokumenterats på två nivåer i skrovet. Tidigare har balkvägaren på babords sida nämnts. Denna har en bredd av 14,5 centimeter och en tjocklek av 10,5. I den akre änden noterades en vertikal snedlask som mäter cirka 31 centimeter i längd och på undersidan finns ett hak i vilket det underliggande spanetet är infällt. På styrbords sida observerades en annan typ av vägarer med betydligt kraftigare dimensioner. Höjden på den senare uppmättes till cirka 31 centimeter, medan tjockleken uppgick till 16,5 centimeter. Insidan av timret är delvis snedfasad. Strax under denna vägarer dokumenterades en längsgående, horisontell plank. Plankans tjocklek är cirka 9 centimeter. I ett hål i plankan sitter en vertikal stav. Stavens tvärsnitt är ovalt och mäter cirka 6×4 centimeter. Timret tolkas som en nagelbänk. Trästaven skulle därmed utgöra en enkel typ av koffernagel (figur 15).

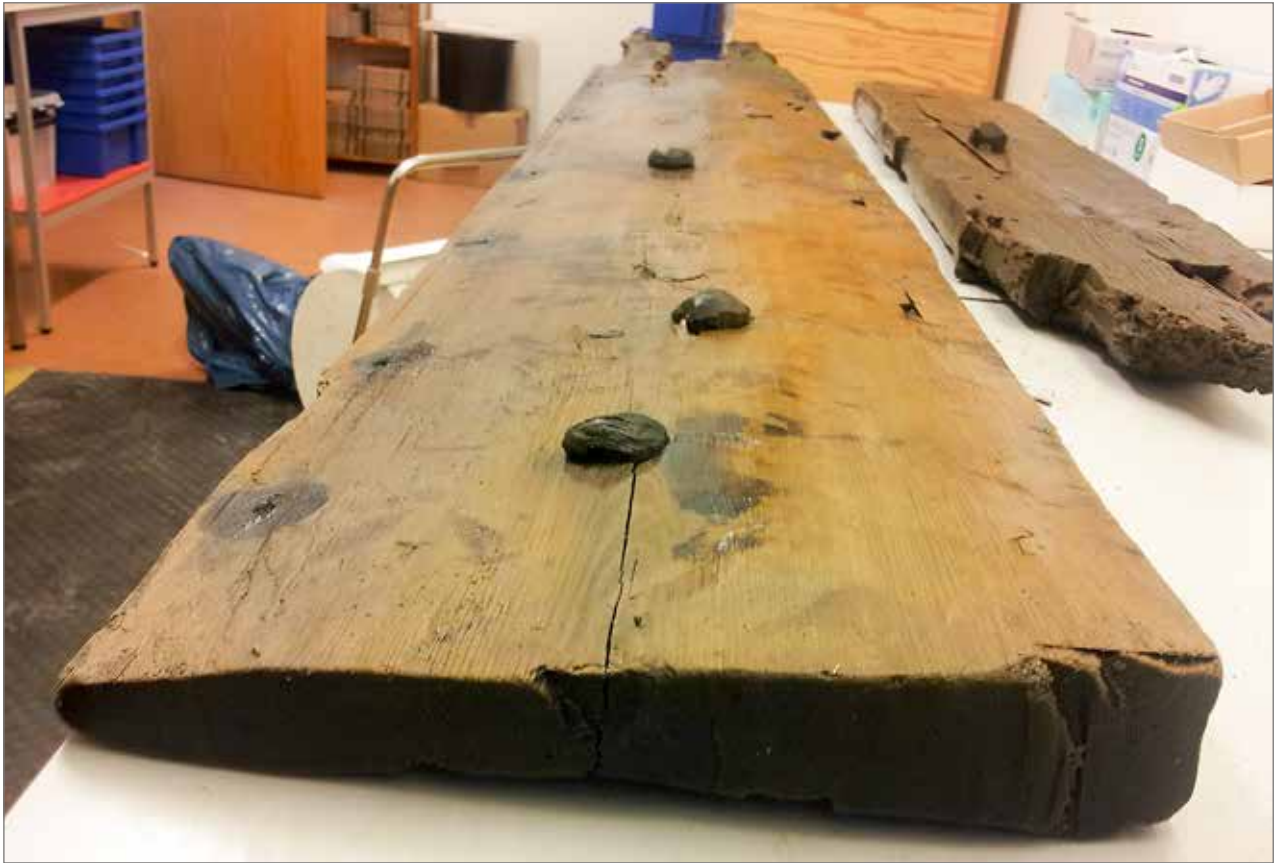
Figur 16. Bord som varit klinkat i nederkant men som upptill övergår i kravell. Bordet är tangentiellt urtaget ur stocken. Till höger om detta skimtar det överliggande kravellbordet. Foto: Staffan von Arbin, Bohusläns museum.

Vid besiktningen i april 2016 frilades två delvis exponerade bordfragment för dokumentation och dendrokronologisk provtagning. Borden härrörde från två olika bordgångar, vilka varit placerade över varandra högt upp i skrovet på styrbords sida. Det undre bordet har nedtill suttit i klinkförband med underliggande bord men övergår upptill i kravellbordläggning. Det övre bordet är helt i kravellutförande. Båda har varit fogade till spannen med tränaglar. Det undre hade en bevarad längd av 2,33 meter och en största bredd av 28,6 centimeter. Eftersom tvärsnittet var triangulärt varierade tjockleken mellan 4,6 och 1,7 centimeter (figur 16). Nedtill fanns på utsidan en enkel dekorprofil samt avtryck efter bortrostade klinknaglar (figur 17). Båda borden var framställda av furu (se nedan under Analyser) och hade tagits ut tangentiellt ur stocken, sannolikt genom klyvning.

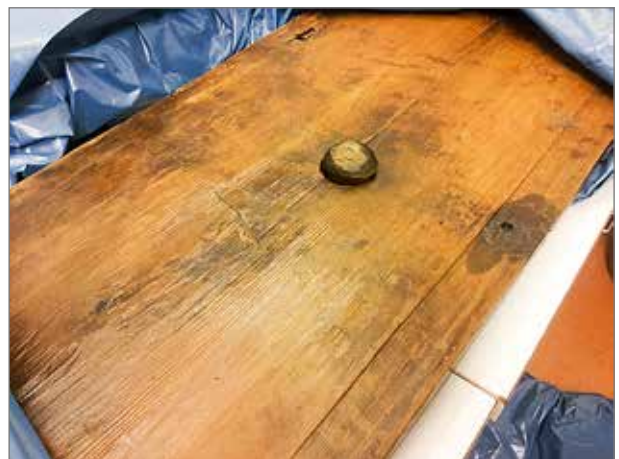
Figur 17. Foto av utsidan av bordet i figur 16. Kantprofileringen i klinkdelen framgår tydligt. Observera också avtrycket efter den bortrostade klinknageln. Foto: Staffan von Arbin, Bohusläns museum.

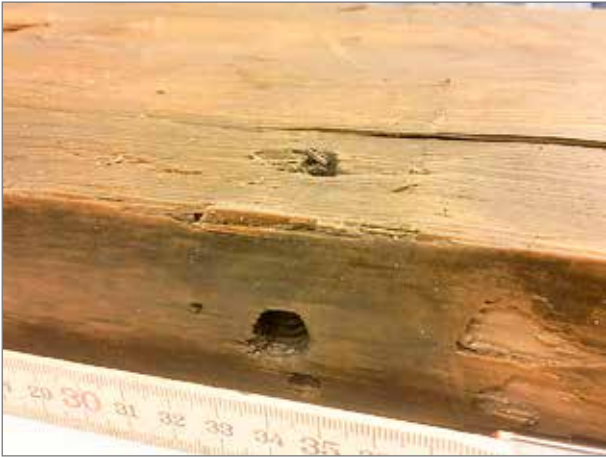
Figur 18. Hål för sammanfogningen av kravellbordläggningen.  
Foto: Staffan von Arbin, Bohusläns museum.

bord genom träpinnar som slagits på skrå genom förborrade koniska hål i nederkanten av bordet samt i det underliggande bordets överkant (figur 18). Några träpinnar fanns dock inte bevarade. Hål fanns också i överkanten, vilket visar att det måste ha funnits ytterligare minst ett kravellbordstråk. Kravellbordläggningen har sannolikt varit lokaliserad över fartygets vattenlinje då laskens utformning och avsaknaden av drevmaterial indikerar att den knappast kan ha varit vattentät (figur 19). Möjligen har den utgjort en form av brädgång eller skvättbord som syftat till att skydda skeppet och dess last mot överspolning (figur 20).

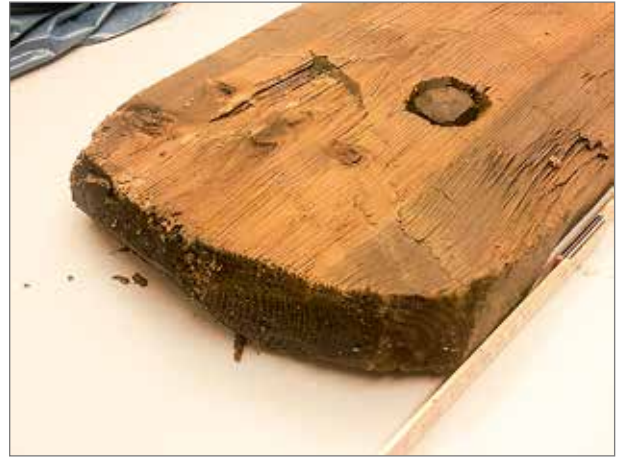
Figur 19. Bevarad lask i det dokumenterade kravellbordet.  
Foto: Staffan von Arbin, Bohusläns museum.

Kravellbordet hade en bevarad längd av 1,22 meter och en bredd av 20,7 centimeter. Tjockleken uppgick till 4,3 centimeter. I ena änden fanns en grovt tillyxad lask. Bordet har av allt att döma varit fogat till underliggande

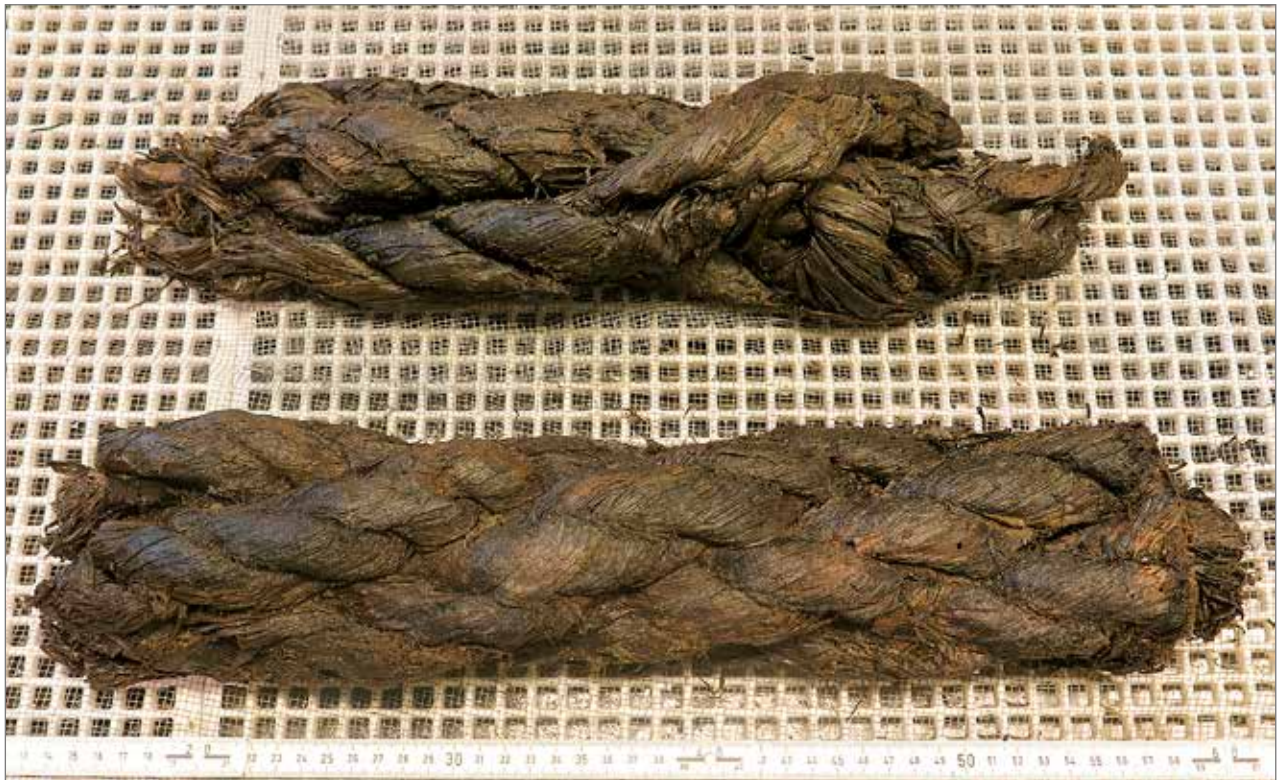
Figur 21. Tågvirkespreparat - grövre kabel. Foto: Kerstin Ljungkvist, Studio Västsvensk Konservering.

Två av de tre tågvirkespreparat som samlades in vid undersökningen härrör från ett och samma rep, en längre kabel som framkom ytligt i sanden inom området för schaktet, vilande direkt på tvärbalkarna (figur 21). Repet förefaller att vara orienterat i ungefärlig nordostlig-sydvästlig riktning. Den grova diametern, cirka åtta centimeter, tyder på att det skulle kunna röra sig om en ankarkabel. Ett tredje preparat härrör från en klenare tross, cirka tre centimeter i diameter, som påträffades i botten av schaktet (figur 22). Ett mindre preparat på djurhårddrev ingår också i det material som har omhändertagits. Från besiktningstillfället i april 2016 finns slutligen fyra stycken rörbensfragment av däggdjur. Benen framkom i samband med friläggning för dendrokronologisk provtagning. Alla benfragmenten påträffades inuti skrovet ungefär midskepps på babordssidan, nära

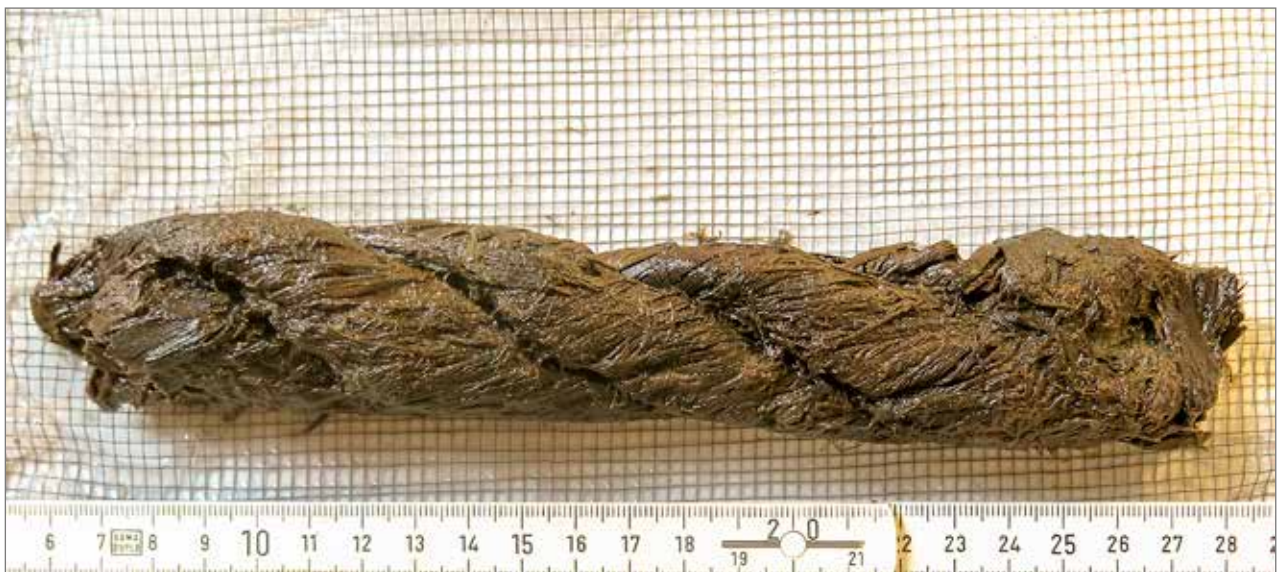
Figur 22. Tågvirkespreparat - klenare tross. Foto: Kerstin Ljungkvist, Studio Västsvensk Konservering.

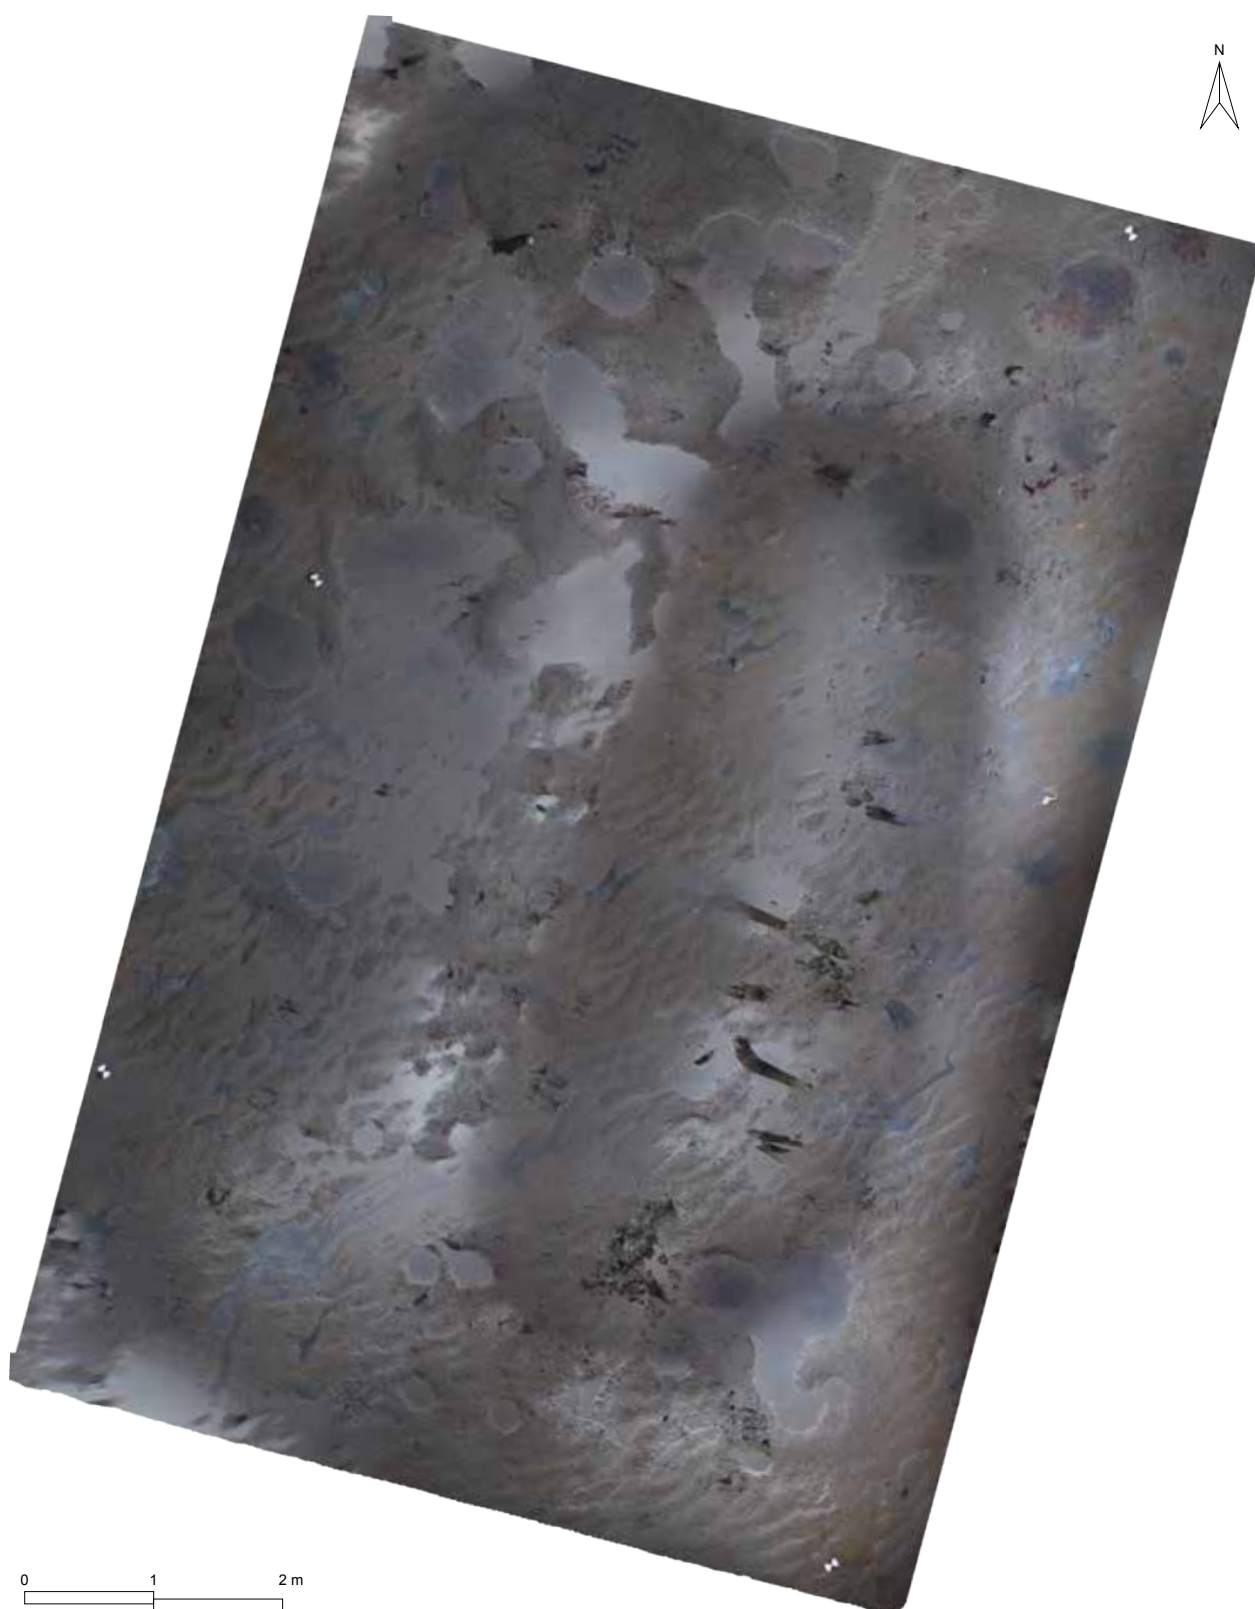
**Bilaga 2.** Planritning över fartygslämningen med synliga konstruktionstimmer, provschaktet samt skeppskonstruktionens sonderade utbredning. Ritning Anders Gutehall

En ortofotomosaik som visar fornlämningens utseende innan förundersökningen presenteras i bilaga 1. I bilaga 2 presenteras en plan över fornlämningen med synliga konstruktionstimmer, provschaktet samt skeppskonstruktionens sonderade utbredning utritade. I bilaga 3 visas en sektion av den frilagda delen av skeppskonstruktionen, sedd mot fören.

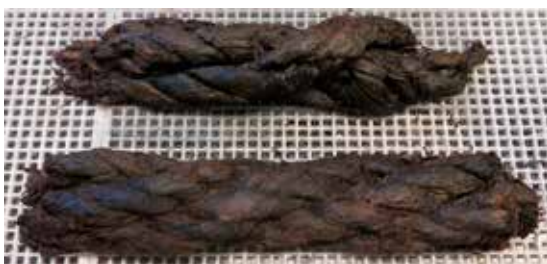
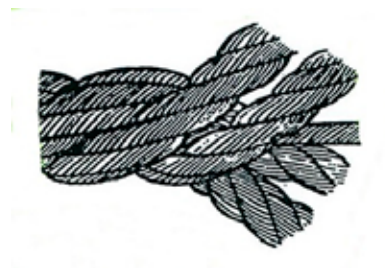
2. Det större repet, i två delar, är en S-slagen kabel (se skiss) tillverkad av fyra Z-slagna trossar (se ovan). Kablar är oftast slagna runt ett rep som löper inne i kabeln, en kalv. Vi har dock inte kunnat hitta någon kalv i någon utav kabeldelarna. Garn i lindbast med ingen eller svag snodd.
