# Biologisk undersökning av fiskfaunan inom Högvadsåns kalkningsprojekt 2017

En undersökning av 13 elfiskelokaler

Medins Havs- och Vattenkonsulter AB  
Företagsvägen 2, 435 33 Mölnlycke  
Tel. 031-338 35 40  
[www.medinsab.se](http://www.medinsab.se)

Länsstyrelsen i Hallands län  
Enheten för naturvård & miljöövervakning  
Meddelande 2018:4  
ISSN 1101-1084  
ISRN LSTY-N-M-18/4.SE  
Publiceras endast digitalt (pdf)

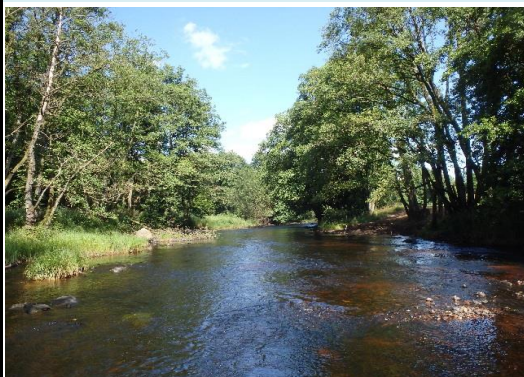
Koordinat: 6330938/1309305

Lokalen vid Nydala är belägen cirka 4,5 km uppströms Högvadsåns inlopp i Åtran. Strandvegetationen bestod av träd och buskar medan sträckans huvudskaliga bottenstrukturer var sten och grus. Vattenvegetationen utgjordes till större delen av slingeväxter, men det förekom även påväxtalger samt mossor. Det fanns få större stenar på lokalen och sammantaget bedömdes lokalen främst vara lämpad för uppväxande öring och lax (0+). Vid provfisketillfället var väder och vattenföring gynnsamma för elfiske.

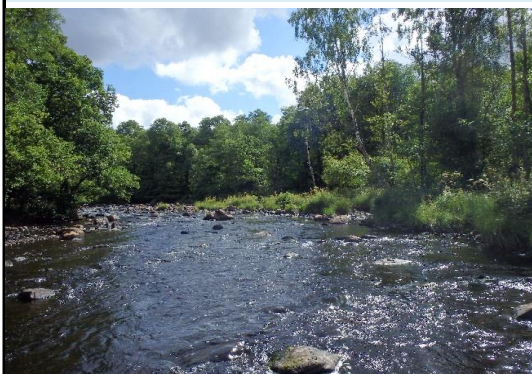
Närmiljön utgjordes av lövskog och äng, beskuggningen var låg och vattnet strömmande. Vattenvegetationen som förekom rikligt dominerades av påväxtalger tätt följt av slingväxter och erbjöd goda möjligheter till skydd och födosök.

Bottensubstratet bestod främst av sten och grus och skapade turbulens vilket genererade ett väl syresatt vatten, rena bottnar och ett stort antal ståndplatser lämpliga för både en- och flersomriga individer.

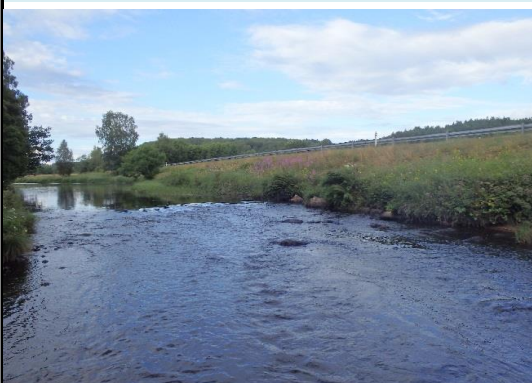
Lokalen är relativt grund med ett bottensubstrat som domineras av mindre stenar och grus. Vegetationen var riklig och bestod främst av slinge- och flytbladsväxter samt mossor. Trots den låga beskuggningsgraden utgör lokalen en mycket fin biotop, främst lämpad som uppväxtplats för mindre individer. Vid provfisketillfället var väder och vattenföring gynnsamma för elfiske.

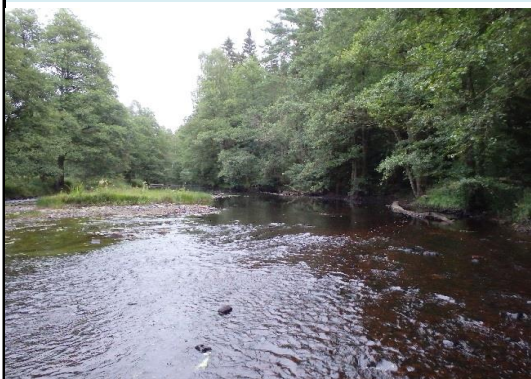
Större delen av bottenstrukturer utgjordes av grus och sten och vegetationen var riklig både i och runt vattendraget. En betydande del av ytan var relativt lugnflytande och djup och ansågs därmed vara olämplig för uppväxande laxfiskar medan de grundare delarna bedömdes erbjuda goda förutsättningar för både lek- och uppväxtmiljö för laxfiskar. Vid provfisketillfället var väder och vattenföring gynnsamma för elfiske.

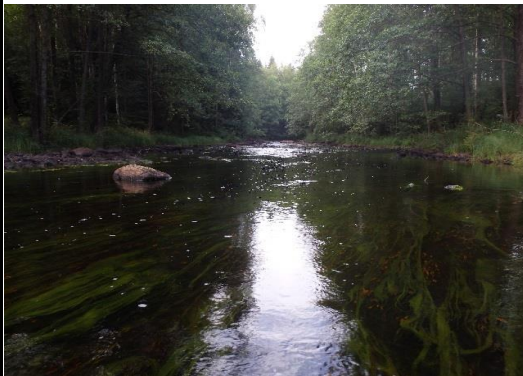
Koordinat: 6343041/1316607

Lokalens närmiljö bestod av lövskog som endast gav måttlig beskuggning åt vattendraget. Vattnet var klart men färgat och bottenstrukturer dominerades av stenar med inslag av enstaka block. Vattenvegetationen var vid fisketillfället riklig med en dominans av påväxtalger men det fanns också stor förekomst av slingeväxter. Sammantaget bedömdes lokalen utgöra en lämplig livsmiljö för både en- och flersomriga laxfiskar.

Vid provfisketillfället var väder och vattenföring gynnsamma för elfiske.

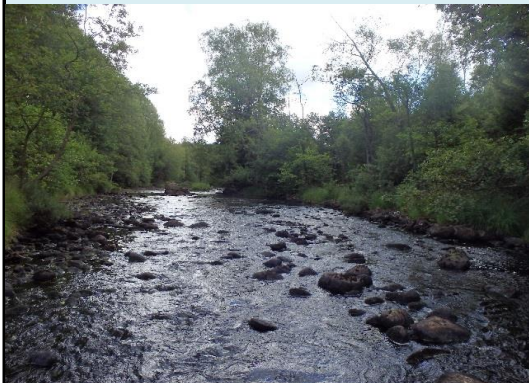
Lia är den av lokalerna i Högvadsåns huvudfåra som är belägen längst uppströms. Lövslogen som omgav den fiskade sträckan bidrog med kantbeskuggning. Vattendjupet liksom bottenstrukturer var varierat och vattenvegetationen var vid fisketillfället riklig med dominans av påväxtalger, slingväxter samt mossor. Sträckan erbjöd goda ståndplatser för både en- och flersomriga laxar och öringar.

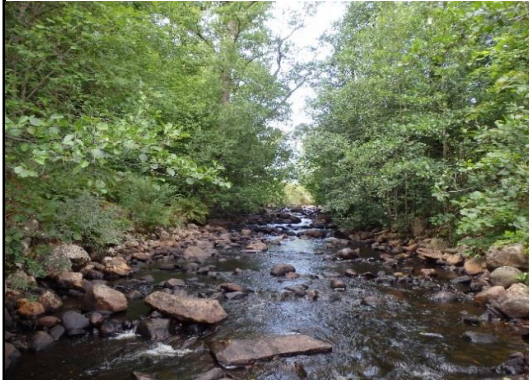
Lokalen är belägen något hundratal meter uppströms sammanflödet med Högvadsån. Den provfiskade sträckan var vid besökstillfället välskuggad och vattennivån var låg. Vattnet var färgat och bottenstrukturer var varierat med förekomst av både stenar och block vilket bidrar till att skapa många lämpliga ståndplatser för både en och flersomriga individer. Vid provfisketillfället rådde goda förhållanden för elprovfiske.

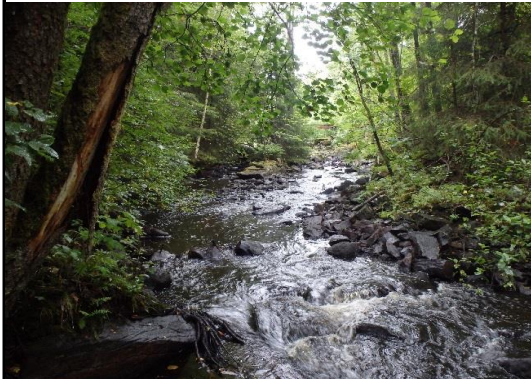
Lokalen i Fageredsån är belägen ca 3,4 km från vattendragets sammanflöde med Högvasån. Vattnet var strömmande, beskuggningen god och bottensubstratet var varierat vilket skapade goda ståndplatser för både en och flersomriga laxfiskar.

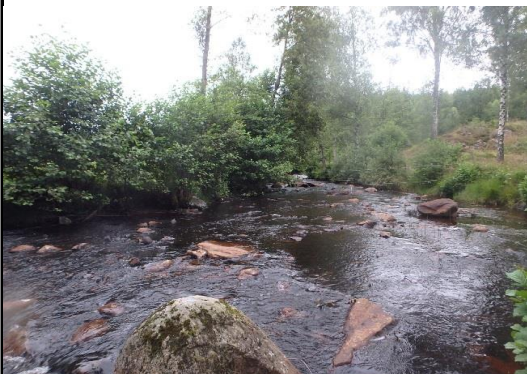
Datum: 20170808

Lokalen är belägen cirka 9 kilometer uppströms Fageredsåns inlopp i Högvadsån. Vattnet på lokalen var färgat och strömmande med ett bottensubstrat som dominerades av större stenar. Beskuggningsgraden var relativt låg då närmiljön bestod av åker och välgallrad lövskog. Vattenvegetationen utgjordes vid provtillfället av mossor, övervattensväxter samt påväxtalger. Väder och vattenföring var vid provtillfället gynnsamma för elfiske.

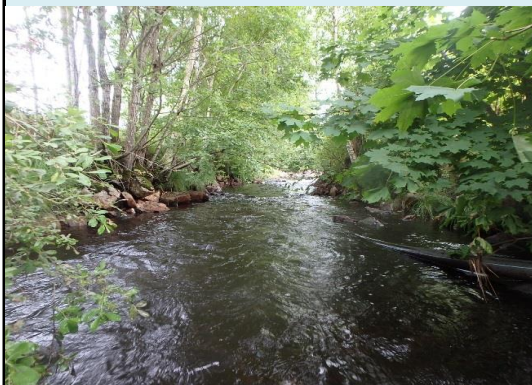
Bottensubstratet på den provfiskade sträckan var varierat och väl syresatt med en dominans av block och sten.

Beskuggningen från strandvegetationen var god men vattennvegetationen var sparsam och utgjordes främst av mossor. Sammantaget bedömdes lokalen vara väl lämpad för uppväxande laxfisk.

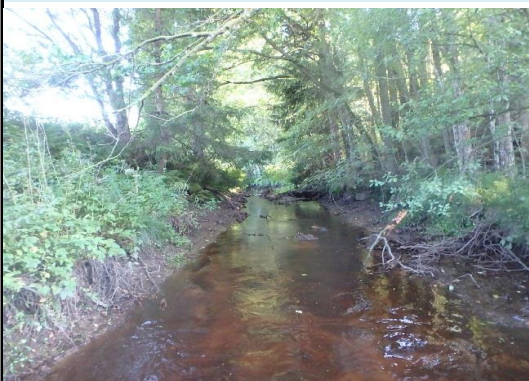
Bottensubstratet i Ryenbäcken utgjordes till större delen av finsediment och sand med en viss förekomst av grus och sten. Beskuggningen var god men vattenvegetationen sparsam. Lokalen bedömdes inte utgöra en särskilt god uppväxtmiljö för lax och öring vilket grundade sig på avsaknad av ståndplatser till följd av det det finkorniga bottensubstratet och lugnflytande vattnet. Vid provfisketillfället rådde goda förhållanden för elfiske.

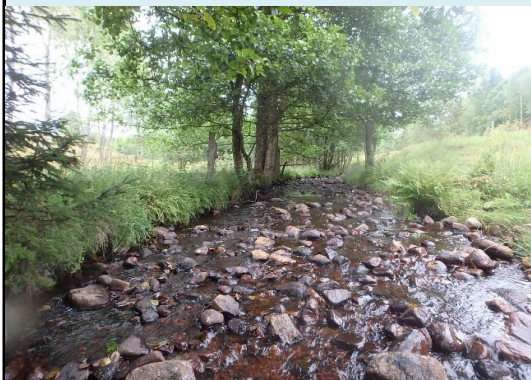
Lokalen är belägen cirka 250 meter uppströms Sutarebäckens inlopp i Högvadsån. Bäckens rinner genom betesmark och skuggas av träd som växer längs kanterna. Bottensubstratet domineras av sten och mindre block och lokalen bedöms sammanlagt vara väl lämpad för uppväxande laxfisk. Delar av ytan är dock mycket grunda och torrläggs under lågflödesperioder.

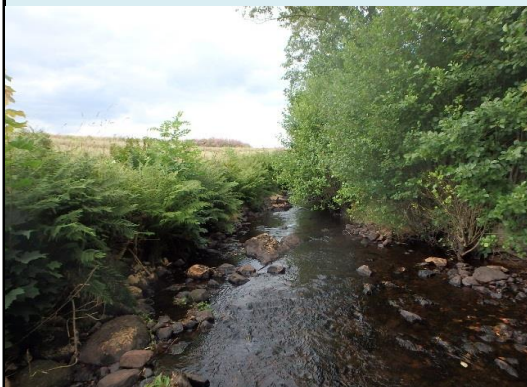
Den provfiskade sträckan i Lillån var förhållandevis grund med strömmande vatten som var väl beskuggat av strandvegetationen. Det ojämna bottensubstratet som främst utgjordes av sten och block bidrog till ett stort antal ståndplatser lämpliga för både en- och flersomriga laxfiskar. Vattenvegetationen bestod till större delen av vattenmossor. Vid provfisketillfället var väder och vattenföring gynnsamma för elfiske.

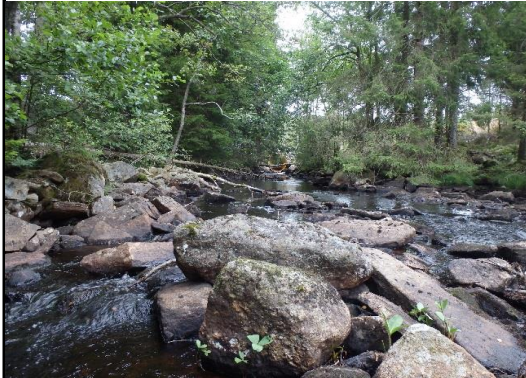
Lokalen är belägen uppströms Högvadsåns huvudfåra till vilken det är en relativt betydande fallhöjd bestående av ca 30 branta höjdmeter. De år då vattenföringen är låg skulle det kunna innebära vissa svårigheter för lax att vandra upp till lokalen. Bottensubstratet utgjordes till större delen av block och sten, vattnet strömmade och beskuggningen var god. Vegetationen bestod främst av vattenmossor men innehöll också sparsamma inslag av påväxtalger. Den övre delen av sträckan var påtagligt rensad

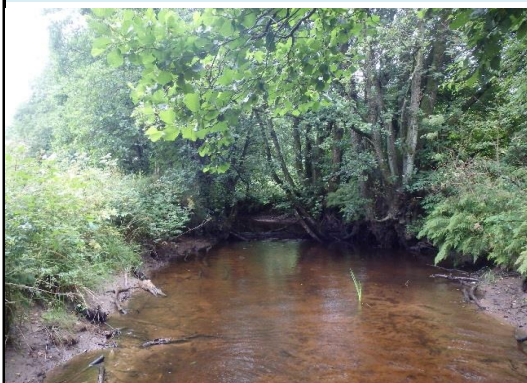
Åsträckan på vilken lokalen är belägen meandrade genom ett landskap dominerat av åker och ängsmark. Längs ån växte rikligt med träd och buskar vilket gjorde vattendraget välbeskuggat. Vattnet var lugnt strömmande, bottenstrukturer dominerades av sand och grus och vattenvegetationen bestod endast av några få övervattensväxter. Vid provfisketillfället var väder och vattenföring gynnsamma för elfiske.

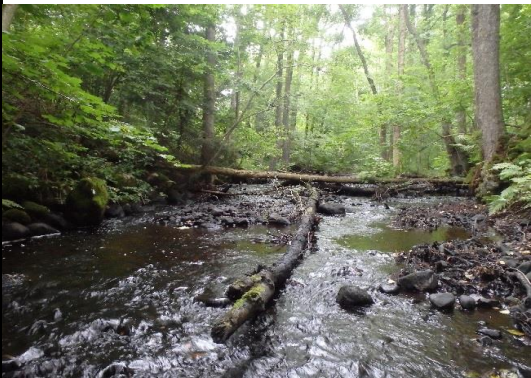
Den aktuella sträckan var välbeskuggad, vattnet strömmande och djupet varierande. Det fanns gott om död ved, bottensubstratet bestod av sten och mindre block och vattenvegetationen utgjordes till större delen av vattenmossa. Sammantaget bidrog dessa faktorer till att skapa flertalet goda ståndplatser vilket gjorde att lokalen bedömdes ha hög potential för laxfiskars reproduktion och uppväxt. Förhållandena för elfiske var vid fisketillfället goda.

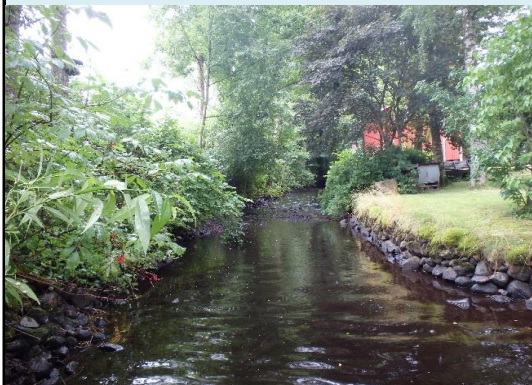
Den aktuella sträckan av Stockån har blivit rensad vilket medfört att få stora stenar och block finns kvar i vattendraget. Lokalen var välskuggad, bottensubstratet bestod av sten och grus och vattnet strömmade. Vattenvegetationen var vid provtillfället sparsam med endast enstaka förekomster av mossor. Sammantaget rådde goda förhållanden för elfiske.

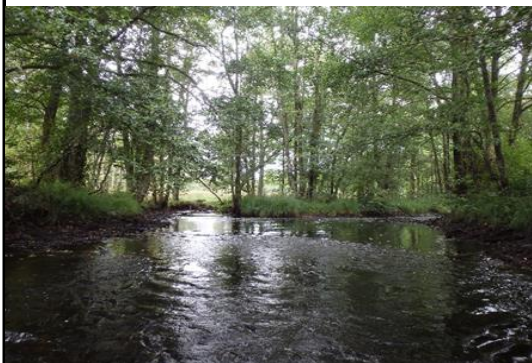
20170804

Den aktuella sträckan var vid provfisketillfället strömmande och väl beskuggad. Bottensubstratet dominerades av sten och grus och vegetationen var ringa. Som helhet bedömdes lokalen vara måttligt lämpad som uppväxtplats för laxfiskar då en stor del av lokalen var relativt djup.

Vid provfisketillfället rådde goda förhållanden för elfiske.

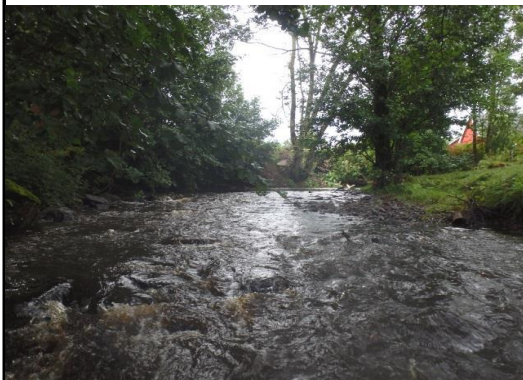
Den provfiskade sträckan i Egnaredsån är belägen långt upp Högvasåsens vattensystem. Egnaredsån är förbunden med Hjärtaredsån via Byasjön och Hjärtaredsjön vilka kan tänkas utgöra betydande vandringshinder för laxartade fiskar. Lokalen strömförhållanden och bottenstrukturer varierar och beskuggningen är god. Överlag bedöms sträckan utgöra en lämplig lax eller öringbiotop. Det rådde gynnsamma förhållanden för elfiske vid fisketillfället.
