# Biologisk undersökning av fisk-faunan inom Fylleåns kalkningsprojekt 2017

En undersökning av åtta elfiskeokaler

Medins Havs- och Vattenkonsulter AB  
Företagsvägen 2, 435 33 Mölnlycke  
Tel. 031-338 35 40  
[www.medinsab.se](http://www.medinsab.se)

Uppdragsgivare  
Länsstyrelsen i Hallands län  
Kontaktperson Hans Schibli

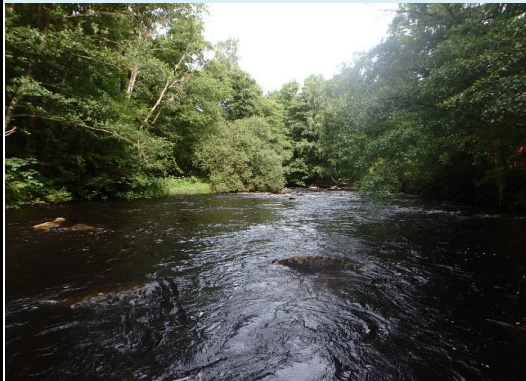
Lokalen är belägen cirka 7 km uppströms Fylleåns mynning i havet och är den av årets provfiskade lokaler som är belägen närmast havet. Lokalen omges av lövskog vilket ger god beskuggningsgrad. Det ojämna bottensubstratet består av stenar och block och vattenvegetationen utgörs främst av mossa men det förekommer även slingväxter och påväxtalger. Lokalen hyser ett stort antal ståndplatser främst lämpade för flerårig laxfisk. Lokalen blir svåriskad redan vid måttligt hög vattenföring p.g.a. dess djup, strömförhållanden och grova bottensubstrat. Vid provfisketillfället var väder och vattenföring gynnsamma för elfiske.

Provfisken vid Snöstorp har de senaste tio åren indikerat relativt låga tätheter av lax och öring. Årets resultat avvek inte från detta mönster då det var det näst lägsta som registrerats under den givna tidsserien. Den bakomliggande orsaken till de låga tätheterna är svår identifiera men att lokalen är svår fiskad och främst lämpad för fleråriga laxfiskar kan vara en bidragande orsak sett över hela tidsserien, men det förklarar inte den minskning som skett sen 2000-talets början. Åsträckan har potential att hysa betydligt större bestånd av laxfisk vilket stöds av de tätheter som rådde på 90-talet och som dessutom syns i det framräknade jämförvärdet som är långt högre än den faktiska fångsten. Lokalens ekologiska status med avseende på fiskfaunan var enligt VIX måttlig.

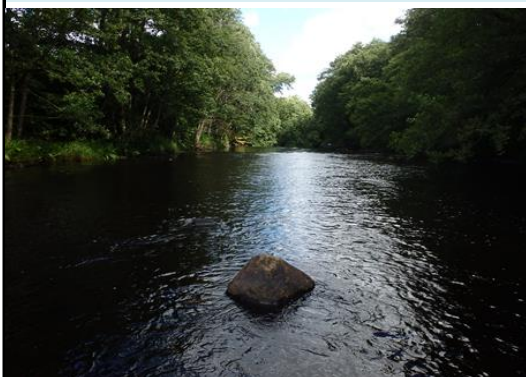
Lokalen sträckte sig över hela vattendragsbredden och omgavs av betesmark på ena sidan och lövskog på den andra. Strandzonen var väl beskuggad av den rikliga strandvegetationen. Bottensubstratet utgjordes i huvudsak av sten och mindre block och vattenvegetationen bestod av slinge- och rosettväxter. Sammantaget bedömdes lokalen vara väl lämpad för laxfiskars reproduktion och uppväxt. Väderförhållandena och vattenföringen var vid provtillfället gynnsamma för elfiske.

Lokalens laxtätheter har bortsett från 2005 minskat avsevärt sedan 2001. Årets resultat låg långt under de beräknade jämförvärdena och var det lägsta som registrerats sedan 1986. Vad som föranleder de låga individtätheterna som uppvisats det senaste decenniet är ej klarlagt. Fylleån är infekterad av den parasitiska hakmasken *G.salaris* men det är svårt att utan vidare undersökningar slå fast i vilken utsträckning parasiten påverkat laxbeståndet. Enligt VIX klassades lokalens ekologiska status med avseende på fisk som måttlig vilket är den status som lokalen tilldelats vid majoriteten av undersökningsåren.

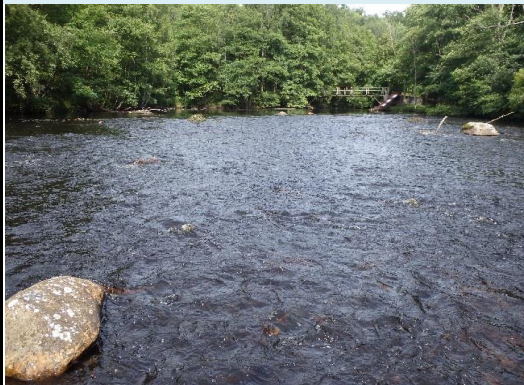
Den provfiskade sträckan bestod av ett oskuggat parti med ett bottenstrukt främst bestående av sten och mindre block. Lokalen var relativt grund, vattenvegetationen sparsam och till större delen dominerad av påväxtalger. Variationen i djup och bottenstrukt gjorde att ytan bedömdes hysa många lämpliga ståndplatser. Lokalen ansågs i sin helhet utgöra en bra biotop för reproduktion och uppväxt för laxfiskar. Vid det aktuella tillfället var förhållandena för elfiske gynnsamma.

Lokalen vid Tolarp har sedan toppåret 1989 fram till 2006 präglats av stor mellanårsvariation men den övergripande beståndsutvecklingen sedan slutet av 80-talet tycks vara negativ. Årets elfiske är det andra som utförts på lokalen sedan 2008 och resultatet var en minskning gentemot 2016 men sett över hela tidsserien kan det anses som ett mellanår och fångsten var över det beräknade jämförvärdet. Lokalen anses vara väl lämpad för laxfiskars uppväxt och bedöms kunna hysa relativt täta bestånd vilket också bekräftas av de fångster som gjordes under toppåren. I vilken grad årets fångst av laxungar speglar populationens status kommer således att utvärderas under följande års fiskeri. Lokalens ekologiska status bedömdes enligt VIX endast som måttlig med avseende på fisk vilket är den klassning som lokalen fått majoriteten av de fiskade åren. Det bör dock påpekas att det fångades fyra ålar vilket påverkar klassningen negativt och således anser Medins att lokalens status med avseende på fisk når upp till gränsen för god status.

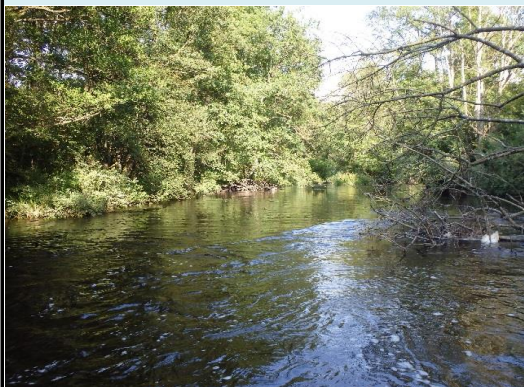
Lokalen är belägen i ett brett strömparti och utgör endast en del av åns bred. Den omges av lövskog men läget mitt i fåran medför att lokalen i princip är oskuggad. Större delen av den provfiskade ytan hade ett vattendjup och bottenstrukturer som främst lämpade sig för större fisk. Vid provfisketillfället var väder och vattenföring gynnsamma för elfiske

Årets fångst var den minsta som rapporterats hittills. Nio år är kort tid för att dra säkra slutsatser om laxbeståndets utveckling men inte desto mindre ligger samtliga års fångstresultat långt under det framräknade jämförvärdet. Vad som orsakar de låga tätheterna är förmodligen det faktum att stora delar av lokalen inte är optimala för laxfiskars uppväxt då djupet är mer passande för större fisk. Något förvånande bedömdes den ekologiska statusen enligt VIX vara god.

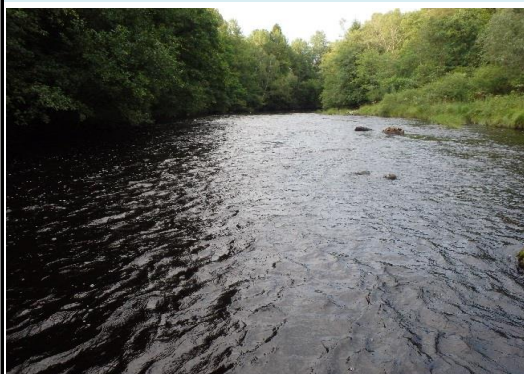
Strandzonen och närmiljön dominerades av träd som beskuggade vattendragets kanter. Bottensubstratet utgjordes i huvudsak av mindre sten och grus med viss förekomst av mindre block vilket sammantaget gav ett bra utbud av ståndplatser. Vattenvegetationen var sparsam och utgjordes av slinge- och flytbladsväxter samt påväxtalger. Sammantaget bedömdes lokalen utgöra en bra uppväxtplats för såväl en- som fleråriga laxungar.

Laxbeståndet på lokalen har sedan början av 2000-talet uppvisat tendenser till cyklisk variation där individtätheterna stiger ett antal år i följd för att därefter minska och börja om på nytt. Vad som orsakar denna variation är går inte att fastställa med hjälp av enbart elfiskedata.

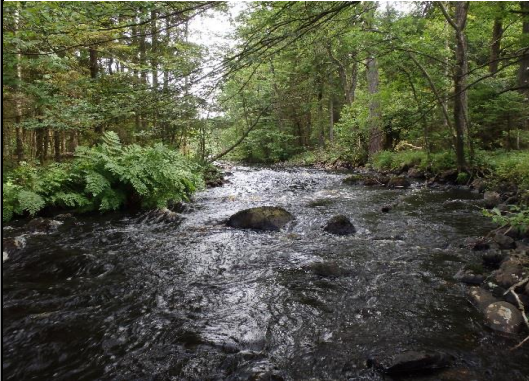
Lokalen vid Björkelund är en stenig och blockig forssträcka med god beskuggning. Bottentopografin var ojämn och vattenvegetationen bestod främst av påväxtalger och mossor men det fanns även inslag av slingeväxter. Den varierande terrängen, vegetationen och förekomsten av död ved bidrog till att det fanns ett antal tänkbara ståndplatser för större laxfisk. Vid provfisketillfället var väder och vattenföring gynnsamma för elfiske.

Årets resultat var återigen svagt med endast en individ av laxartad fisk fångad (öring). Förra årets ljuslimt i form av fångst av lax, vilken var den första i modern tid, upprepades inte och det är uppenbart att laxen har svårt att etablera sig trots fria vandringsvägar. Huruvida det är förhållanden på och uppströms lokalen eller nedströms liggande orsaker som begränsar laxens etablering återstår att utreda. Det bör också understrykas att det inte enbart är frånvaron av lax som är bekymrande; även öringtätheten är och har genom hela tidsserien varit mycket låg. Årets resultat med avseende på laxfisk tangerade bottennoteringen från 1993.

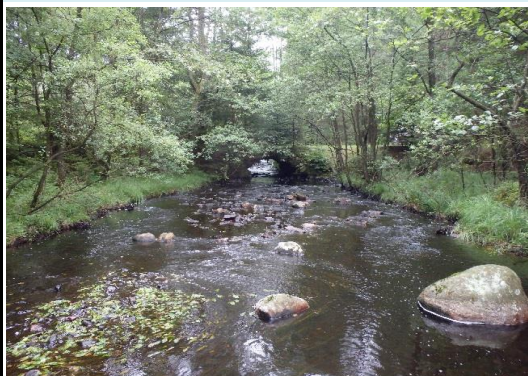
Lokalen är belägen cirka 1,4 km uppströms Ulvnäsbäckens inlopp i Fylleån. Den fiskade sträckan omgavs av välsluten granskog med inslag av lövträd i vattendragskanten. Bottensubstratet var varierat, beskuggningen god och förekomsten av vattenvegetation var stor. Med detta taget i beaktning bedömdes lokalen utgöra en lämplig biotop för laxfiskars reproduktion och uppväxt. Vid provfisketillfället var väder och vattenföring gynnsamma för elfiske.

Årets fångst av öring låg strax över medelantalet av vad som fångats under den aktuella provfiskeperioden och förhållandet mellan ensomriga och flersomriga individer var till de ensomrigas fördel vilket indikerar en lyckad reproduktion. Lokalens öringbestånd uppvisar förhållandevis stora mellanårsvariationer och det är svårt att urskilja någon tydlig trend i svängningarna. Då också denna lokal påverkas av fiskvägen vid Marbäck vore det inte otroligt att finna lax även här och man skulle dessutom kunna förvänta sig högre tätheter av öring då beståndet sedan 2011 bedöms som vandrande. Så är dock inte fallet vilket antyder att vandringsvägarna inte fungerar tillfyllest alternativt att det är andra fysiska eller kemiska parametrar som begränsar etablering av lax på lokalaen. Den ekologiska statusen klassades av VIX liksom förra året som otillfredsställande.

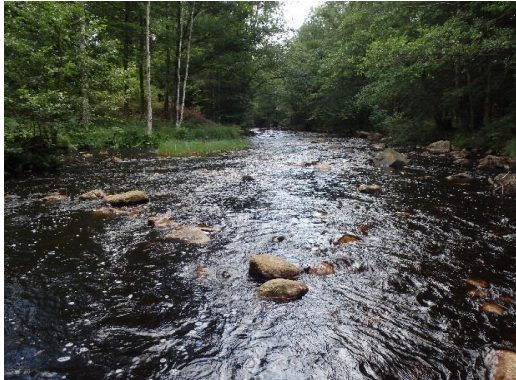
Lokalen är belägen direkt uppströms Brearedssjön, beskuggningen var god och vattnet strömmade. Det varierade bottenstrukturer bestod av block och sten och vattenvegetationen utgjordes främst av mossor. Vattnet var kraftigt färgat. Det fanns gott om ståndplatser lämpliga för både en- och flersomriga laxfiskar. Väderförhållandena och vattenståndet var gynnsamma för elfiske.

Årets fångst av öring var låg och den största andelen utgjordes av ensamriga individer. Trots att det sedan 2011 inte skall föreligga några nedströms liggande vandringshinder fångades ingen lax. Att individtätheten ligger så pass långt under det framräknade jämförvärdet beror på att laxfiskbeståndet sedan 2011 klassas som vandrande, men de låga tätheterna av öring samt avsaknad av lax antyder att fiskvägarna som anlagts nedströms inte tillförlitligt fyller sin funktion alternativt att de fysiska och kemiska förhållandena på lokalen inte är optimala. Delindexen för hydrologi (VIXh) samt surhet och morfologi (VIXsm) antyder även att det råder påverkan på lokalen. Den ekologiska statusen med avseende på fisk klassas av VIX som otillfredsställande.

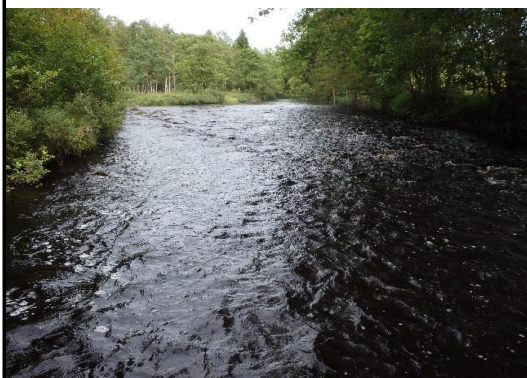
Elfiskelokalen Bårared är belägen cirka 2,6 km uppströms Gyltingesjön. Stränderna var bevuxna med lövträd men lokalen var förhållandevis oskuggad. Vattnet strömmade, bottenstrukturer dominerades av mindre stenar och grus och vattenvegetationen var sparsam. Vid provfisketillfället var väder och vattenföring gynnsamma för elfiske.

Årets fiske visade på den lägsta förekomsten av öring som uppmätts under den givna tidsserien. Noterbart är också att det inte fångades en enda flersomrig öring vilket är en tydlig indikation på låg överlevnad. Öringbeståndet anses vara stationärt då lokalen ligger uppströms flera sjöar vilka utgör naturliga vandringshinder då predationstrycket på vandrande fisk är högt. Det bör också tas med i analysen att lokalen är belägen uppströms kalkdoseraren i Ryaberg vilket gör den mer känslig för fluktuationer i pH. VIX klassade lokalens ekologiska status med avseende på fisk VIX som måttlig.
