# Biologisk undersökning av fiskfaunan inom Fylleåns kalknings- projekt 2019

Biologisk undersökning av fiskfaunan inom Fylleåns kalkningsprojekt 2019  
En undersökning av 11 elfiskelokaler

Medins Havs- och vattenkonsulter AB  
Företagsvägen 2, 435 33 Mölnlycke  
[www.medinsab.se](http://www.medinsab.se)  
Författare: Ragnar Bergh

Länsstyrelsen i Hallands län  
Enheten för naturvård och miljöövervakning  
Meddelande 2019:27  
ISSN 1101-1084  
ISRN LSTY-N-M-19/27.SE  
Publiceras endast digitalt (pdf)  
Alla bilder i rapporten © Medins Havs- och Vattenkonsulter AB  
Omslagsfoto: Elfiskelokalen Nedströms Danska fallen i Fylleån

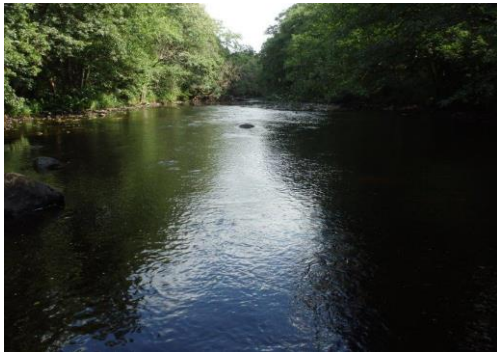
Lokalen sträcker sig över hela vattendragsbredden och omges av lövskog. Vid provfisketillfället var lokalen beskuggad främst i strandzonen. Bottensubstratet utgjordes i huvudsak av sten och mindre block och vattenvegetationen dominerades av påväxtalger. Sammantaget bedömdes lokalen vara väl lämpad för laxfiskars reproduktion och uppväxt. Väderförhållandena och vattenföringen var vid provfisketillfället gynnsamma för elfiske.

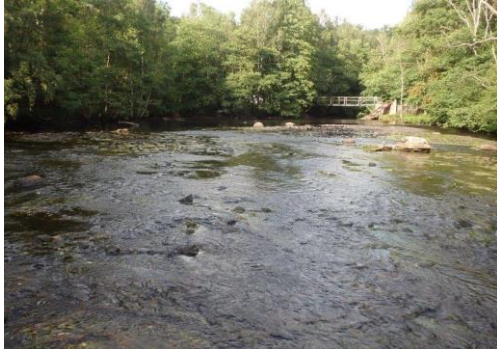
Den provfiskade sträckan består av ett oskuggat parti med ett bottensubstrat främst bestående av sten och mindre block. Lokalen utgörs av en grund sektion av Fylleåns huvudfåra. Vid provfisketillfället var vattenvegetationen riklig och dominerades av påväxtalger. Elfisket försvårades något av förekomsten av vattenvegetation.

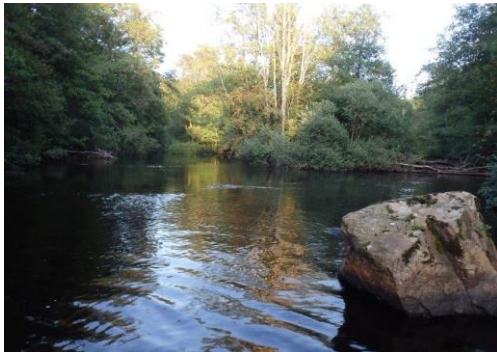
Lokalen utgör endast en del av Fylleåns bredd. Den omges av lövskog men läget mitt i fåran medför att lokalen i princip är oskuggad. Bottensubstratet utgörs av sten och grus med inslag av sand och block. Vattenvegetation utgjordes vid elfisketillfället av påväxtalger. Lokalen bedöms vara måttligt lämpad som lek- och uppväxtområde för laxfisk, främst på grund av den låg vattenhastighet. Vid elfisketillfället var vattennivån låg och väder gynnsamt för elfiske

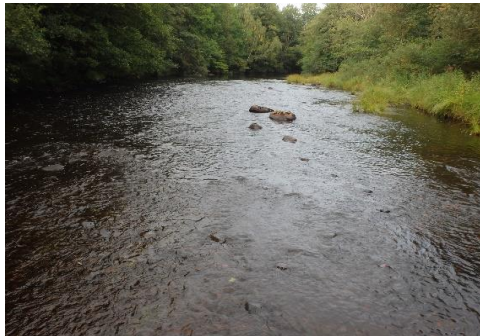
Foto från 2018

Strandzonen och närmiljön domineras av lövträd som beskuggar vattendragets kanter. I övrigt är lokalen obeskuggad. Bottensubstratet utgörs av sten och grus med inslag av block vilket sammantaget ger ett bra utbud av ståndplatser. Vattenvegetationsförekomsten var vid provfisketillfället måttlig och utgjordes av påväxtalger. Sammantaget bedömdes lokalen utgöra en bra uppväxtplats för laxfisk. Vid provfisketillfället var väder och vattenföring gynnsamma för elfiske.

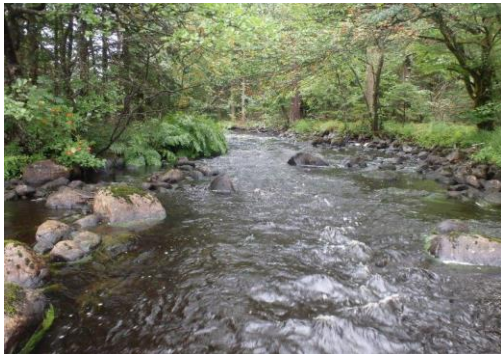
Lokalen vid Björkelund utgör en fåra på en sträcka där Fylleån är delad i flera fåror. Vattenhastigheten är varierande med forsande sektioner och bottenstrukturer utgörs främst av sten och block. Vid provfisketillfället var lokalen väl beskuggad och vattenvegetationen utgjordes främst av påväxtalger. Vattennivån var låg och väderförhållandena goda för elfiske.

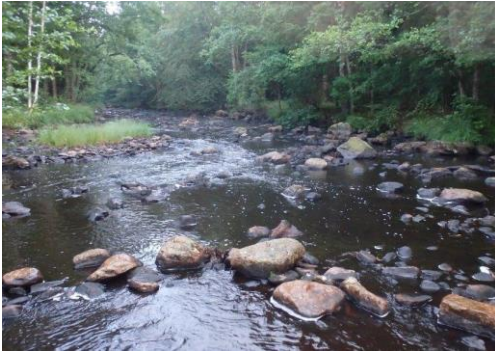
Lokalen är belägen direkt uppströms Brearedssjön. Lokalen är måttligt beskuggad och bottenstrukturer består av block och sten. Vid elfisketillfället var vattenståndet lågt, vattnet strömmande och vattenvegetationen sparsam. Efter första utfisket pausades arbetet i 1,5 timmar på grund av ogynnsamma väderförhållanden i form av kraftigt regn och åska.

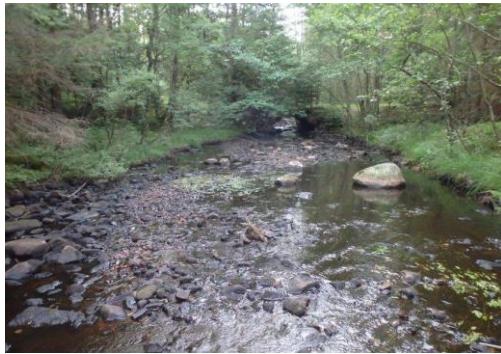
Lokalen är belägen cirka 1,4 km uppströms Ulvnäsbäckens inlopp i Fylleån. Den fiskade sträckan omgavs av välsluten granskog med inslag av lövträd längs strandkanten. Bottensubstratet var varierat och beskuggningen god. Förekomsten av vattenvegetation var stor och dominerades av slingeväxter samt flytbladsväxter. Vid elfisketillfället var vattennivån låg och goda förhållanden för elfiske rådde.

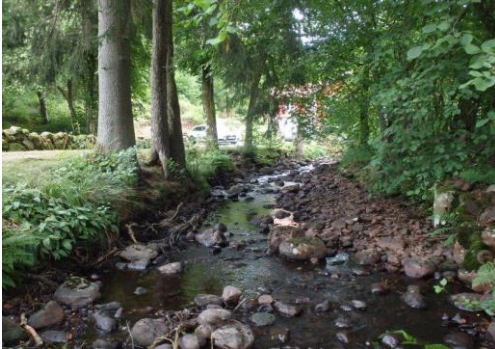
Den provfiskade ytan var välskuggad med sten och block som bottensubstrat. Vattenvegetationen var sparsam och utgjordes huvudsakligen av påväxtalger. Vid provfisketillfället var vattnet strömmande och vattenföringen låg. Goda förhållanden för elfiske rådde.

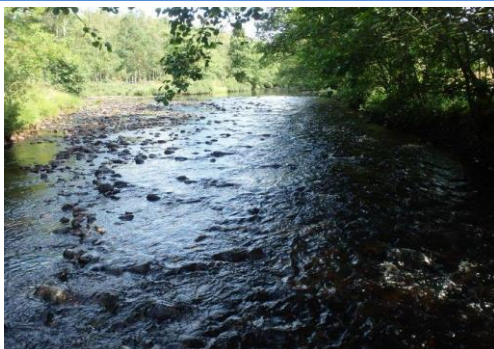
Elfiskelokalen Bårared är belägen cirka 2,6 km uppströms Gyltingesjön. Vid elfisketillfället var vattenståndet lågt och vattnet strömmande. Bottensubstratet dominerades av sten och grus och vattenvegetationen var sparsam. Lokalen var måttligt beskuggad.

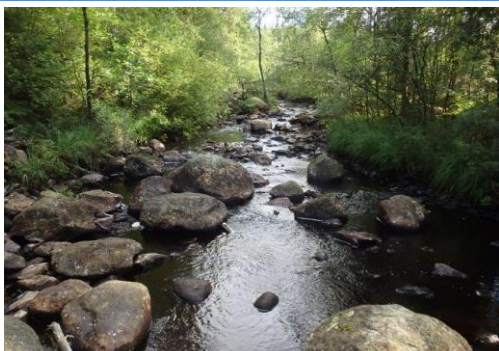
Lokalen Enet är belägen cirka sju km uppströms Gyltingesjön och drygt tre kilometer uppströms Skifteboåns inflöde i Fylleån. Vid elfisketillfället var vattnet strömmande med inslag av stråkande partier, sträckan var relativt lite beskuggad och botten substratet utgjordes till större delen av sten och block. Vattenvegetationen utgjordes av vattenmossa. Vattnet var vid provfisketillfället kraftigt färgat vilket försvårade elfisket något.
