# Biologisk undersökning av fiskfaunan inom Högvadsåns kalknings- projekt 2019

Biologisk undersökning av fiskfaunan inom Högvadsåns kalkningsprojekt 2019  
En undersökning av 15 elfiskelokaler

Medins Havs- och vattenkonsulter AB  
Företagsvägen 2, 435 33 Mölnlycke  
[www.medinsab.se](http://www.medinsab.se)  
Författare: Ragnar Bergh

Länsstyrelsen i Hallands län  
Meddelande 2019:28  
ISSN 1101-1084  
ISRN LSTY-N-M-19/28.SE  
Publiceras endast digitalt (pdf)  
Alla bilder i rapporten © Medins Havs- och Vattenkonsulter AB  
Omslagsfoto: Nedströms elfiskelokalen Högvadsån, Sumpa

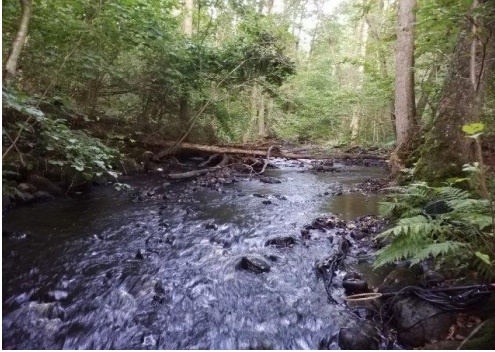
Den aktuella sträckan var välbeskuggad med strömmande vatten. Bottensubstratet bestod av sten, grus och mindre block och den sparsamma vattenvegetationen utgjordes av vattenmossa. Sammantaget bidrog dessa faktorer till att lokalen bedömdes ha hög potential för laxfiskars reproduktion och uppväxt. Vid elfisketillfället var vattenföringen låg.

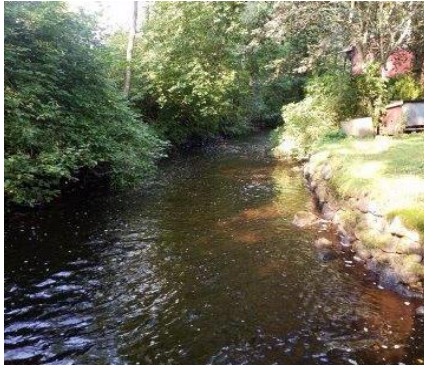
Den aktuella sträckan av Stockån har blivit rensad vilket medfört att få stora stenar och block finns kvar i vattendraget. Lokalen var välskuggad, bottensubstratet bestod av sten och grus och vattnet var vid elfisketillfället strömmande. Vattenvegetationen var sparsam med endast enstaka förekomster av vattenmossa. Vattennivån var låg. Sammantaget rådde goda förhållanden för elfiske.

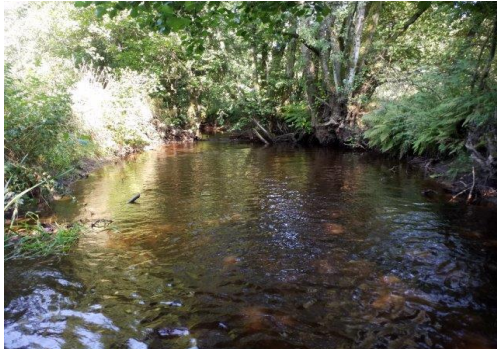
Åsträckan på vilken lokalen är belägen meandrar genom ett landskap dominerat av åker och ängsmark. Vid elfisketillfället var vattnet lugnflytande, bottensubstratet dominerades av sand och grus och den sparsamma vattenvegetationen utgjordes av övervattensväxter. Längs ån växte rikligt med träd och buskar vilket gjorde vattendraget välbeskuggat. Vattenföringen var låg och väderförhållanden var gynnsamma för elfiske.

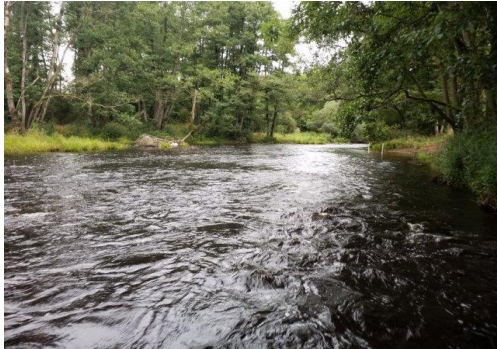
Lokalen vid Nydala är belägen cirka 4,5 km uppströms Högvadsåns inlopp i Åtran. Vid elfisketillfället var vattnet strömmande och vattennivån medelhög. Sträckans huvudskaliga bottensubstrat var sten och grus men även sand och block förekom. Vattenvegetationen dominerades av trådalger och slingväxter. Beskuggningsgraden på lokalen var låg. Sammantaget bedömdes lokalen främst vara lämpad för uppväxande öring och lax (0+).

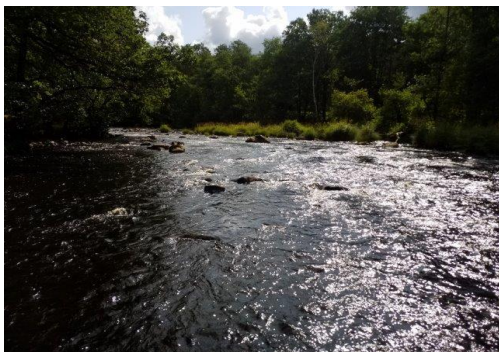
Elfiskelokalens närmiljö utgjordes av lövskog och äng, beskuggningen var låg och vattnet strömmande. Vattenvegetationen som förekom rikligt dominerades av trådalger men även slingväxter och vattenmossa förekom i hög grad. Bottensubstratet bestod främst av sten och grus.

Vid provfisketillfället var vattennivån låg och väderförhållandena goda för elfiske.

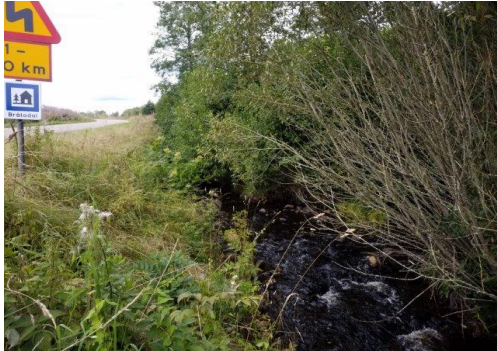
Den provfiskade sträckan i Lillån var förhållandevis grund med strömmande vatten som var väl beskuggat av strandvegetationen. Det ojämna bottensubstratet som främst utgjordes av sten och block bidrog till ett stort antal ståndplatser lämpliga för både en- och flersomriga laxfiskar. Vattenvegetationen var måttlig med dominans av påväxtalger och vattenmossa. Vattennivån var låg och väderförhållanden goda för elfiske.

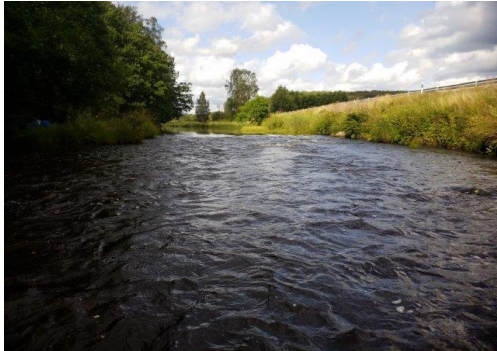
Lokalen vid Ryen var dåligt beskuggad och bottenstrukturer dominerades av mindre stenar och grus. Vattenvegetationen var riklig och bestod främst av slingväxter, mossor och flytbladsväxter. Vattnet var strömmande och sammantaget bedömdes lokalen vara ett bra uppväxtområde för laxfisk. Vid provfisketillfället var vattenföringen medelhög.

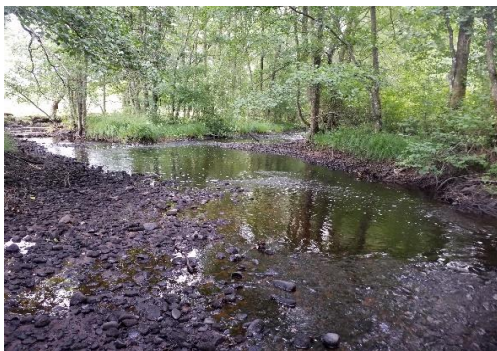
Den aktuella sträckan var vid provfisketillfället strömmande och väl beskuggad. Bottensubstratet dominerades av sten och grus och vattenvegetationen var sparsam.

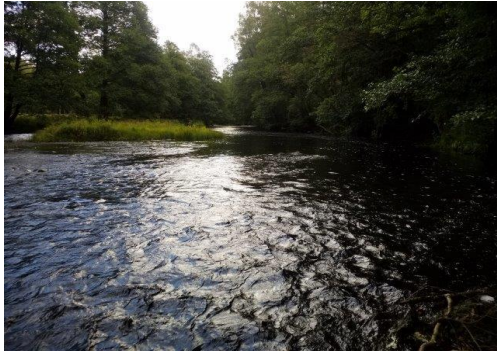
Elfiskelokalen vid Ullared omges av lövskog men vid provfisketillfället bedömdes beskuggningsgraden vara låg. Vattennivån var medelhög och vattnet strömmande. Bottensubstratet utgjordes i huvudsak av grus och sten. Vattenvegetationen var riklig och dominerades av trådalger men även slingväxter och mossor förekom. Lokalen bedömdes vara bra habitat för uppväxande laxfiskar. Väderförhållanden var gynnsamma för elfiske.

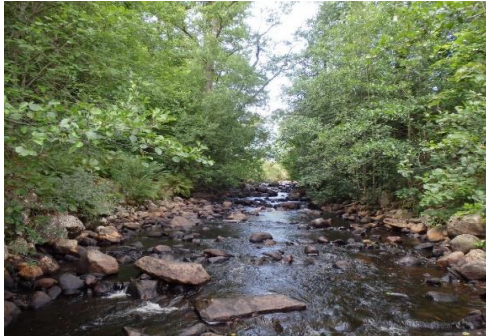
Foto från 2017

Lokalen är belägen något hundratal meter uppströms sammanflödet med Högvadsån. Den provfiskade sträckan var vid besökstillfället välskuggad med sparsam vattenvegetation. Vattnet var strömmande och vattennivån låg. Bottensubstratet var varierat med förekomst av både stenar och block. Goda förhållanden för elfiske rådde.

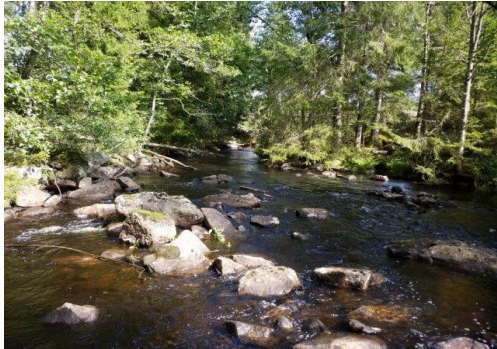
Lokalen är belägen uppströms Högvadsåns huvudfåra till vilken det är en relativt betydande fallhöjd bestående av ca 30 höjdmeter. Vid provfisketillfället förekom måttligt med vattenvegetationen som bestod av påväxtalger och vattenmossa. Bottensubstratet utgjordes till större delen av block och sten, vattnet var strömmande och beskuggningen god. Den övre delen av sträckan var påtagligt rensad. Vattenståndet var medelhögt.

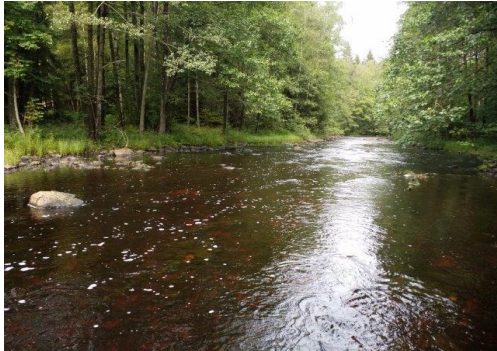
Vid elfisketillfället beskuggades lokalen endast måttligt av omgivningens lövträd. Vattnet var strömmande och vattennivån låg. Bottensubstratet utgjordes av sten, block och grus och vattenvegetationen var riklig med dominans av påväxtalger men även stor förekomst av slingeväxter. Sammantaget bedömdes lokalen utgöra en lämplig livsmiljö för både en- och flersomriga laxfiskar.

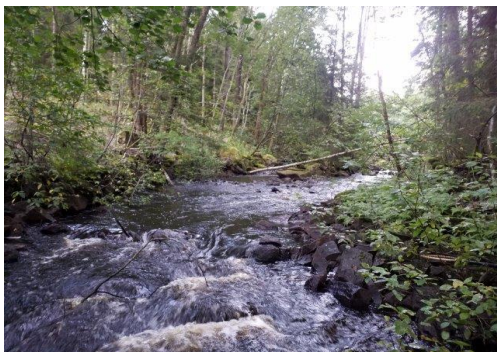
Lokalen i Fageredsån är belägen ca 3,4 km från vattendragets sammanflöde med Högavadsån. Vattennivån var vid elfisketillfället låg och vattnet till viss del forsande. Beskuggningen var god och bottenstrukturer dominerades av block. Lokalen var väl beskuggad och vattenvegetationen måttlig. Goda förhållanden för elfiske rådde.

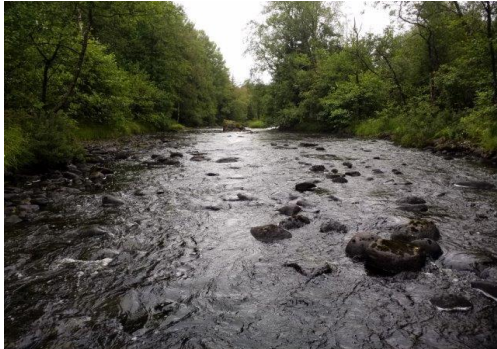
Lia är den av lokalerna i Högvadsåns huvudfåra som är belägen längst uppströms. Lövslogen som omgav den fiskade sträckan skuggade åns kanter, annars var ån obeskyddad. Vattendjupet liksom bottenstrukturer var varierat och vattenvegetationen var vid fisketillfället riklig med dominans av påväxtalger. Sträckan erbjöd goda ståndplatser för både en- och flersomriga laxfiskar. Vid provfisketillfället var vattennivån låg och vattnet strömmande.
