# Biologisk undersökning av fiskfaunan inom Fylleåns kalknings- projekt 2020

Biologisk undersökning av fiskfaunan inom Fylleåns kalkningsprojekt 2020  
En undersökning av nio elfiskelokaler

Medins Havs- och vattenkonsulter AB  
Företagsvägen 2, 435 33 Mölnlycke  
[www.medinsab.se](http://www.medinsab.se)  
Författare: Ragnar Bergh

Länsstyrelsen i Hallands län  
Enheten för naturvård och miljöövervakning  
Meddelande 2020:21  
ISSN 1101-1084  
ISRN LSTY-N-M-20/21.SE  
Publiceras endast digitalt (pdf)  
Alla bilder i rapporten © Medins Havs- och Vattenkonsulter AB  
Omslagsfoto: Laxunge som fångats vid Björkelund i Fylleån 2020

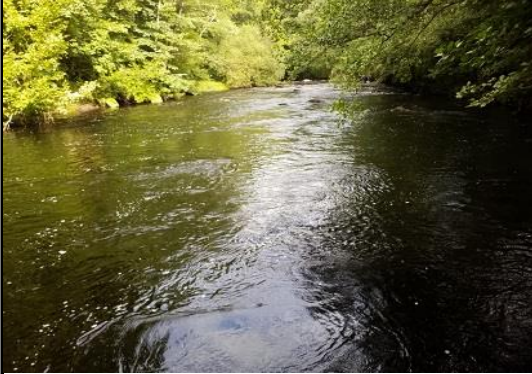
**EIN23 Fylleån, Snöstorp**

Lokalen Snöstorp är belägen cirka 7 km uppströms Fylleåns mynning i havet och är den av årets provfiskade lokaler närmast havet. Bottensubstratet består av stenar och block och omgivande lövskog beskuggar kantzonerna. Vid elfisketillfället var vattenvegetationen måttligt riklig och utgjordes av påväxtalger och mossor. Lokalen bedömdes främst lämpad för flerårig laxfisk. Lokalen blir svåriskad redan vid måttligt hög vattenföring p.g.a. dess djup, strömförhållanden och grova bottensubstrat. Vid provfisketillfället var väderförhållanden gynnsamma för elfiske.

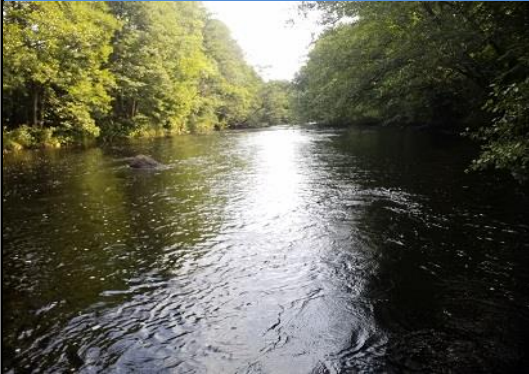
Koordinat: 628801/132709

Lokalen är bred då den utgörs av en Fylleåns huvudfåra. Lokalen omges av lövskog och beskuggas främst i kantzonerna. Bottensubstratet utgörs i huvudsak av sten och mindre block och vid elfisketillfället dominerades vattenvegetationen av påväxtalger. Sammantaget bedömdes lokalen vara väl lämpad för laxfiskars reproduktion och uppväxt. Väderförhållandena var vid provfisketillfället gynnsamma för elfiske.

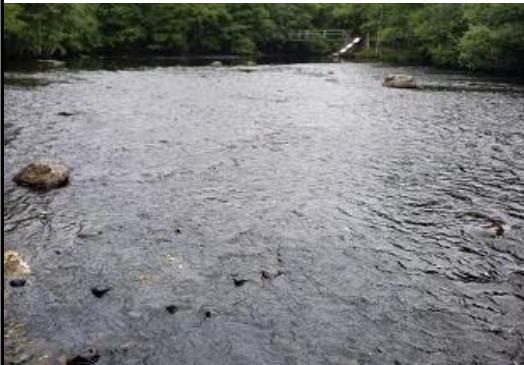
Koordinat: 628867/132881

Den provfiskade sträckan består av ett oskuggat parti med ett bottenstrukt främst bestående av sten och mindre block. Lokalen utgörs av en grund sektion av Fylleåns huvudfåra. Vid provfisketillfället var vattenvegetationen riklig och dominerades av påväxtalger.

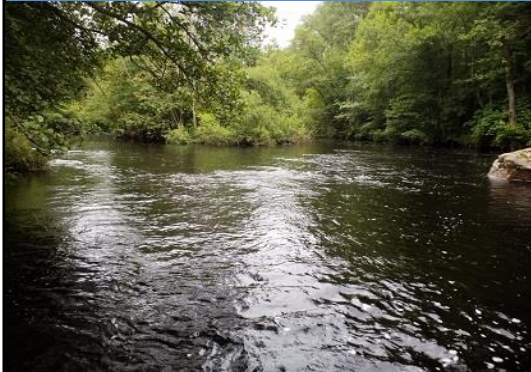
Lokalen utgör en del av Fylleåns bredd. Den omges av lövskog men läget mitt i fåran medför att lokalen är dåligt beskuggad. Bottensubstratet utgörs av sten och grus med inslag av sand och block. Vattenvegetation var vid elfisketillfället sparsam och utgjordes av påväxtalger. Lokalen bedöms vara måttligt lämpad som lek- och uppväxtområde för laxfisk, främst på grund av låg vattenhastighet. Vid elfisketillfället var väderförhållanden gynnsamt för elfiske.

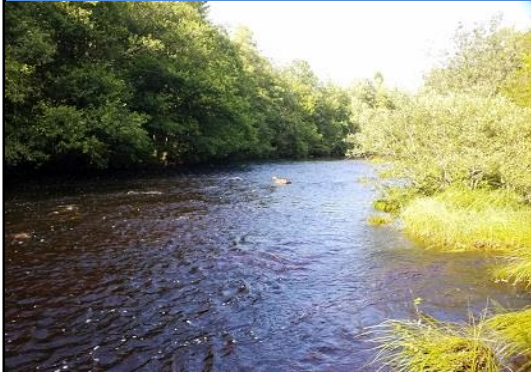
Lokalen vid Marbäck har en närmiljö som domineras av lövträd som beskuggar vattendragets kanter. Då vattendraget vid lokalen är brett beskuggas stora partier i mitten av vattendraget inte. Bottensubstratet utgörs av sten och grus med inslag av block vilket sammantaget ger ett bra utbud av ståndplatser för små laxfiskar. Vattenvegetation förekom vid provfisketillfället sparsamt och utgjordes av påväxtalger. Sammantaget bedömdes lokalen utgöra en bra uppväxtplats för laxfisk. Vid provfisketillfället var väder och vattenföring gynnsamma för elfiske.

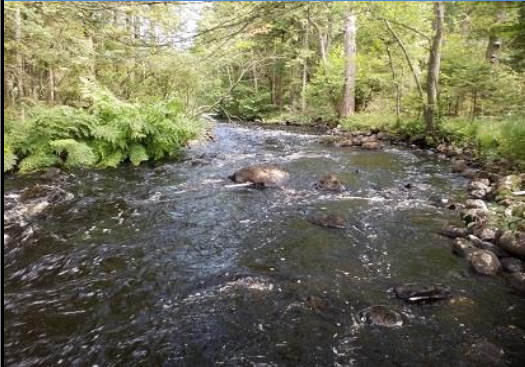
Koordinat: 628955/133395

Lokalen vid Björkelund utgörs av en fåra på en sträcka där Fylleån är delad i flera fåror. Vattnet är till största del forsande och bottensubstratet utgörs främst av sten och block. Vid provfisketillfället var lokalen väl beskuggad och vattenvegetationen utgjordes främst av påväxtalger. Väderförhållanden var gynnsamma för elfiske.

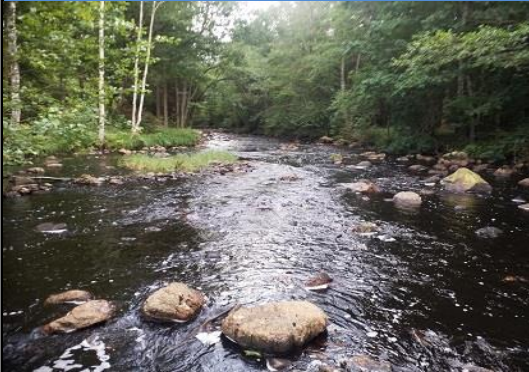
Lokalen är belägen direkt uppströms Brearedssjön. Beskuggningen är måttligt och bottenstrukturer består av block och sten. Vid elfisketillfället var vattnet strömmande och vattenvegetationen sparsam. Väderförhållanden var vid elfisket gynnsamma.

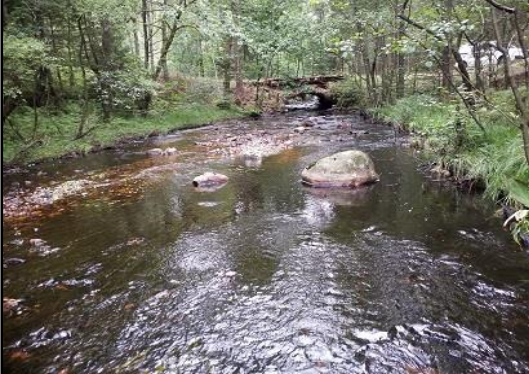
Lokalen är belägen cirka 1,4 km uppströms Ulvnäsabäckens inlopp i Fylleån. Den fiskade sträckan omges av granskog med inslag av lövträd längs strandkanten. Beskuggningen är god och bottensubstratet domineras av sten och block. Förekomst av vattenvegetation var vid elfisketillfället stor och dominerades av slingeväxter samt flytbladsväxter. Goda förhållanden för elfiske rådde.
