Diarienummer  
2319-2020

# Utredning av översvämning enligt förordning om översvämningsrisker

Område: Hallands län

Datum: fr.o.m. 2020-01-15 t.o.m. 2020-03-27

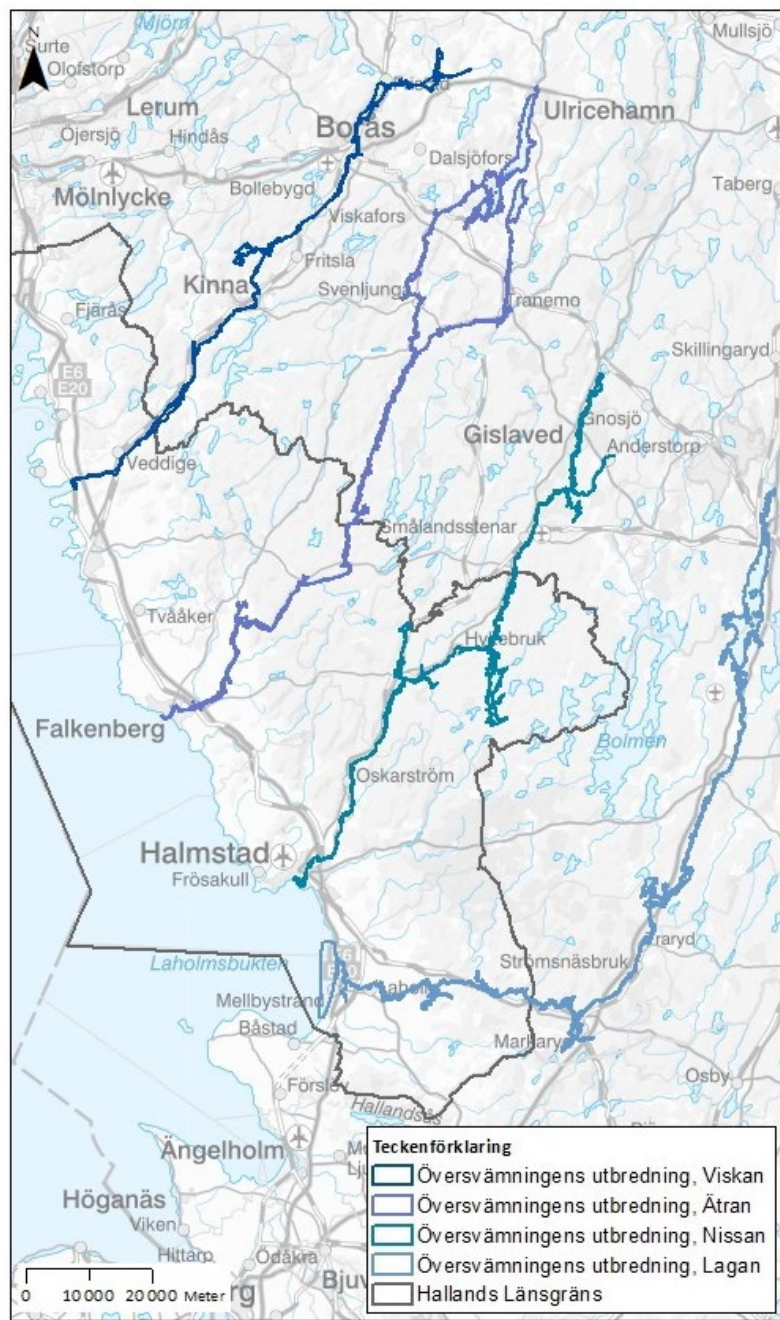
**Karta över området:**

Utredningen omfattar vattendragen Viskan, Ätran, Nissan och Lagan, men även mindre vattendrag och sjöar i anslutning till angivna vattendrag har inkluderats i utredningen. GIS-analys har avgränsats till de delar av vattendragen Viskan, Ätran, Nissan och Lagan som omfattas av de översvämningskarteringar som MSB tagits fram under åren 2015–2019 (se karta på sida 6).
