Länsstyrelsen  
i Jönköpings län

Meddelande nr 2022:27

# Kräftprovfiske i Jönköpings län 2020

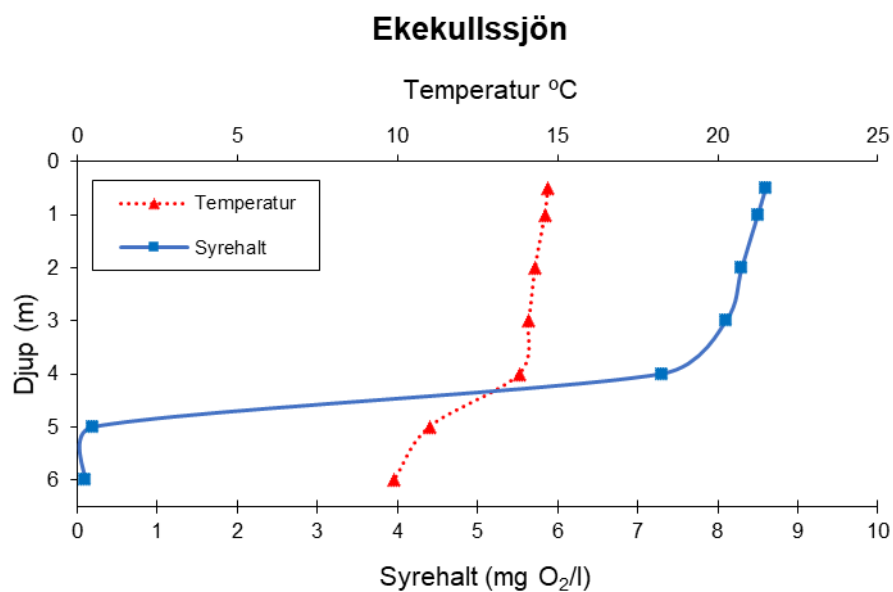
Figur 4. Temperatur- och syreprofil i Ekekullssjöns djuphåla. Den översta x-axeln beskriver temperatur (°C, röd) medan den nedersta beskriver syrehalt (mg O<sub>2</sub>/l, blå)

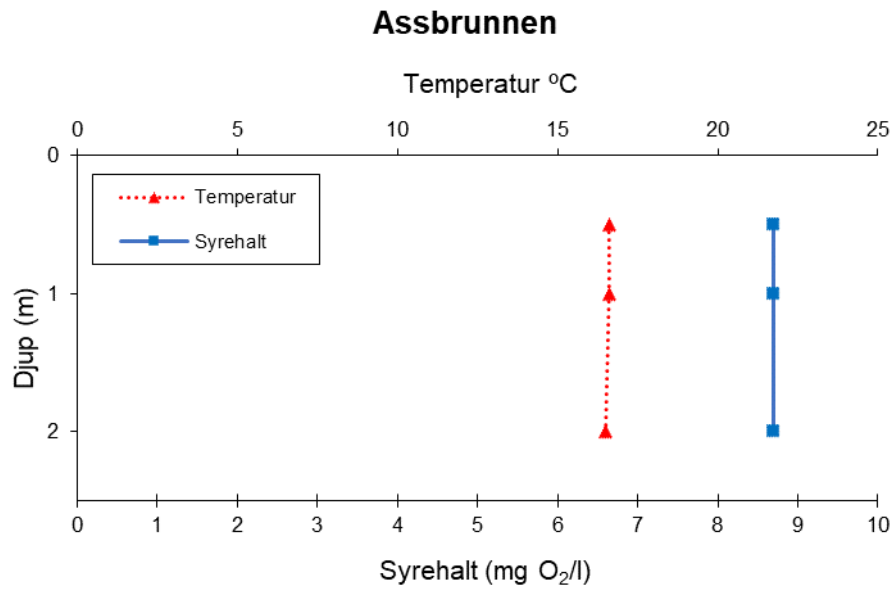
Figur 8. Temperatur- och syreprofil i Assbrunnens djuphåla. Den översta x-axeln beskriver temperatur (°C, röd) medan den nedersta beskriver syrehalt (mg O<sub>2</sub>/l, blå).

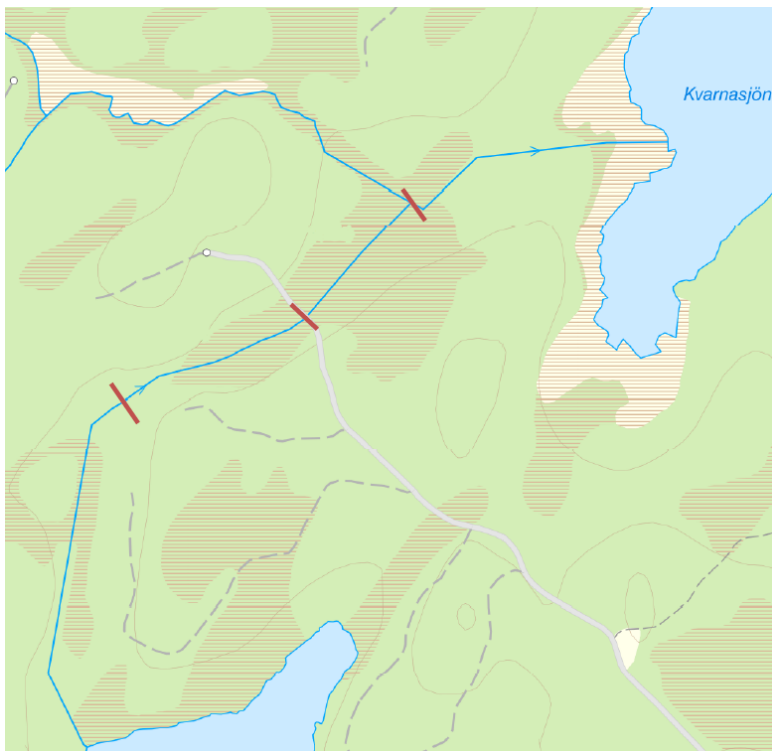
Figur 10 Karta över Siggasjöns utlopps bäck. Strecken anger lokalerna mellan där burarna har legat. De provfiskade lokalerna befinner sig mellan Siggasjön och Kvarnasjön.

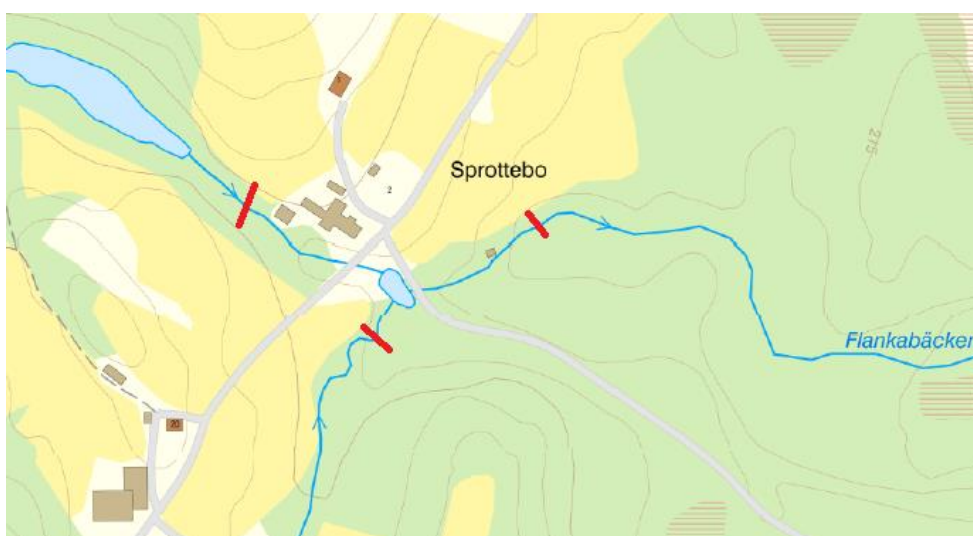
Figur 13. Karta över Flankabäcken, dammen och tillflödet Ängabäcken. Burarna var placerade mellan de röda strecken.

Första delsträckan var mellan utskovet och dammen. Där fiskade man med sju burar. Här var det väldigt låg vattenföring så burarna kunde bara läggas i de tillräckligt djupa höljorna. På den här sträckan var fångsten per ansträngning sannolikt högre än vid normalt vattenflöde. Det fångades 29 flodkräftor på sträckan, vilket ger en fångst per ansträngning på 4,14. Andra sträckan var i själva dammen där man fiskade med 11 burar och fångade 1 flodkräfta. Tredje sträckan var i tillflödet Ängabäcken uppströms dammen. Här fiskade man med 5 burar och inga kräftor fångades. Fjärde sträckan var nedströms dammen mot Sprottebo. Här fiskade man med 10 burar och fångade två flodkräftor.

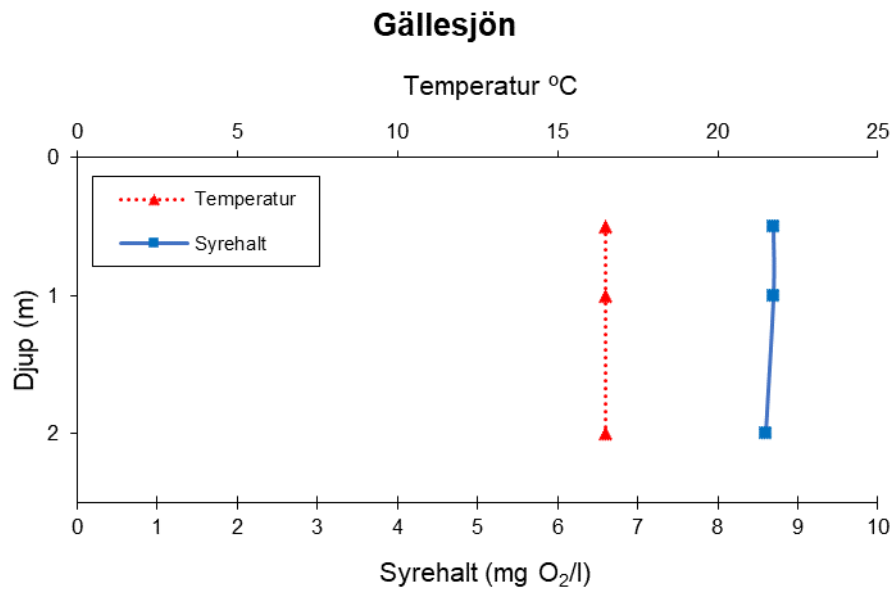
Figur 16. Temperatur- och syreprofil i Gällesjöns djuphåla. Den översta x-axeln beskriver temperatur (°C, röd) medan den nedersta beskriver syrehalt (mg O<sub>2</sub>/l, blå).

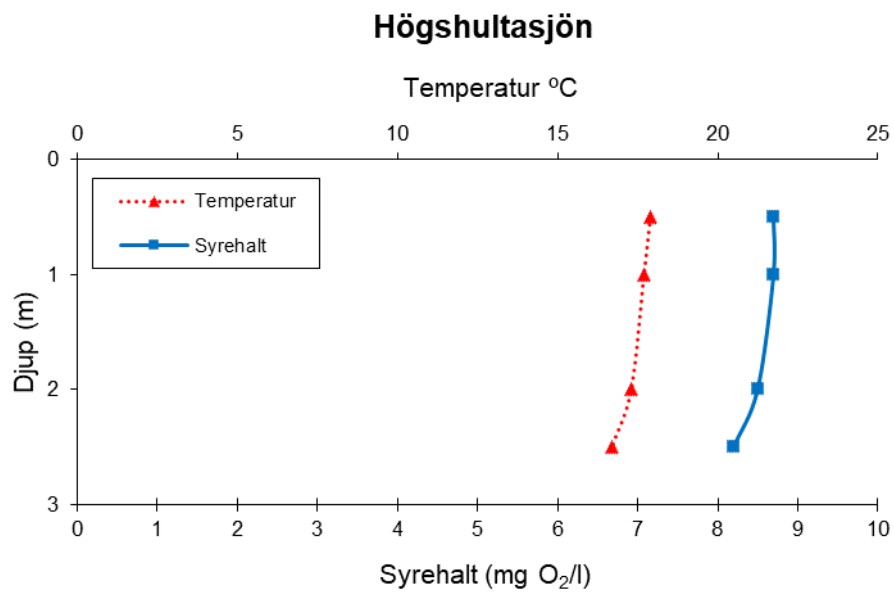
Figur 20. Temperatur- och syreprofil i Högshultasjön. Den översta x-axeln beskriver temperatur (°C, röd) medan den nedersta beskriver syrehalt (mg O<sub>2</sub>/l, blå)

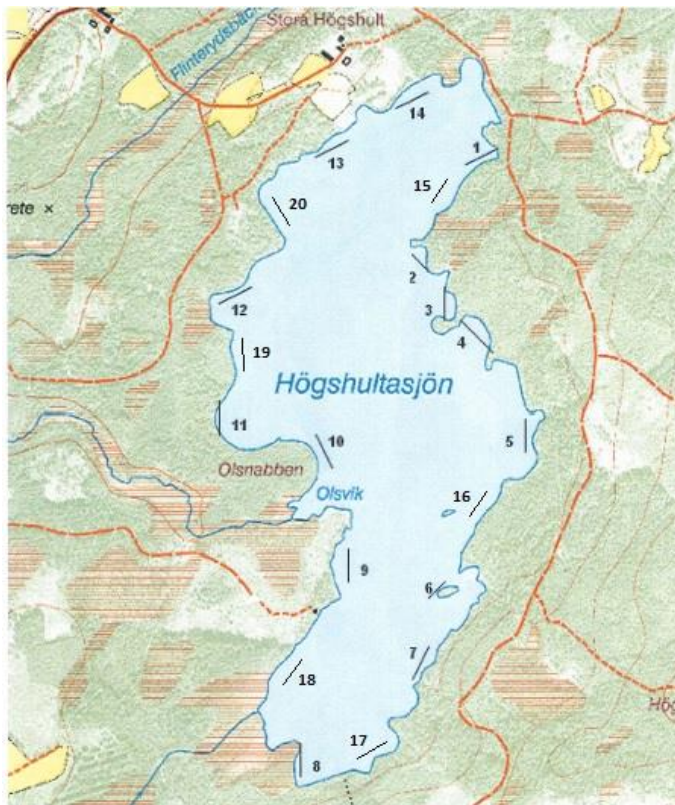
Figur 21. Karta över Högshultasjön. De nummer som anges är langnummer (5 burar per lang).

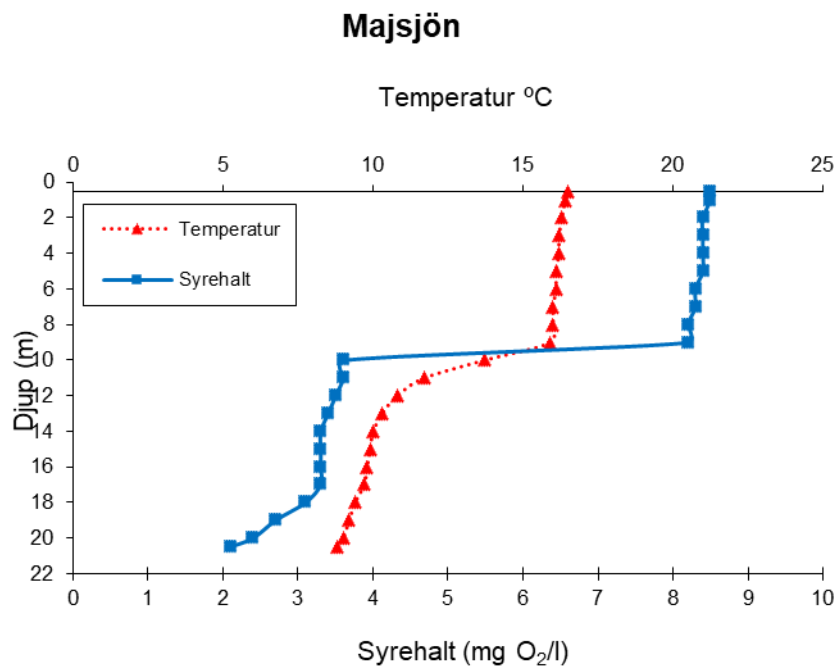
Figur 25. Temperatur- och syreprofil i Majsjöns djuphåla. Den översta x-axeln beskriver temperatur (°C, röd) medan den nedersta beskriver syrehalt (mg O<sub>2</sub>/l, blå).

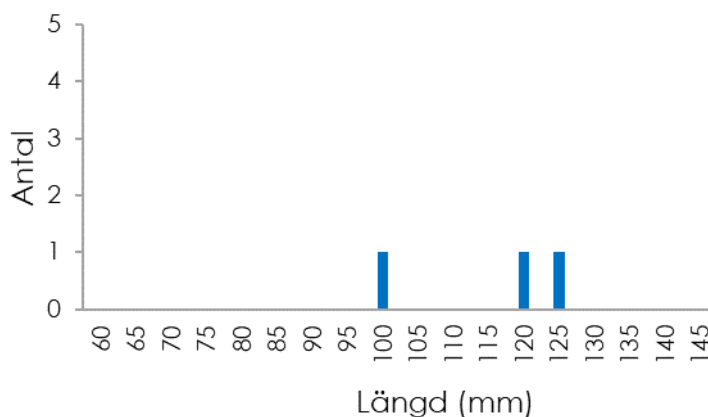
Figur 28. Längdfrekvensdiagram för samtliga flodkräftor fångade i Majsjön under provfisket 2020.

Art	Fångst (st)	Medellängd (mm)	Längdintervall (mm)	Medelvikt (g)	F/A (st)	Kloskade-frekvens (%)	Nyömsade (%)
Flodkräfta Hane	2	123	120-125	81	0,02	0	0
Flodkräfta hona	1	101	101	31	0,01	0	0
Flodkräfta totalt	3	115	101-125	64	0,03	0	0

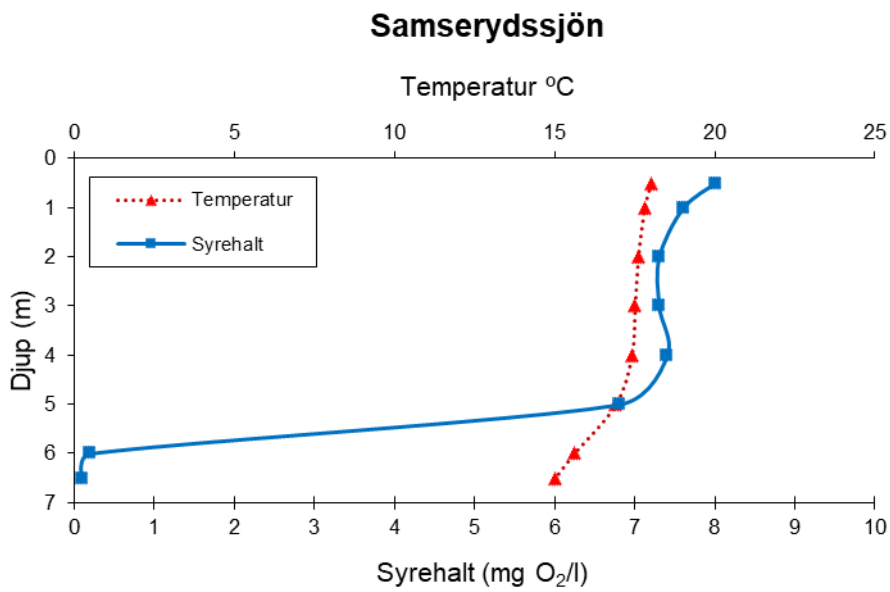
Figur 30. Temperatur- och syreprofil i Samserydssjöns djuphåla. Den översta x-axeln beskriver temperatur (°C, röd) medan den nedersta beskriver syrehalt (mg O<sub>2</sub>/l, blå).

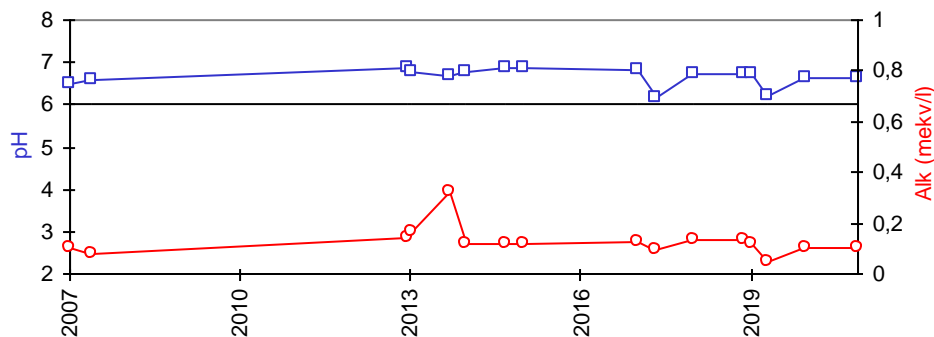
Figur 33. Uppmätta värden för pH (kuber) och alkalinitet (cirklar) i Skrivaregårdssjöns utlopp. Stödlinjen visar gränsvärdet för pH (6).

Vattenprovtagning har skett sporadiskt och vid få tillfällen och ger därför ingen rättvis bild av vattenkemiförhållandena i sjön.

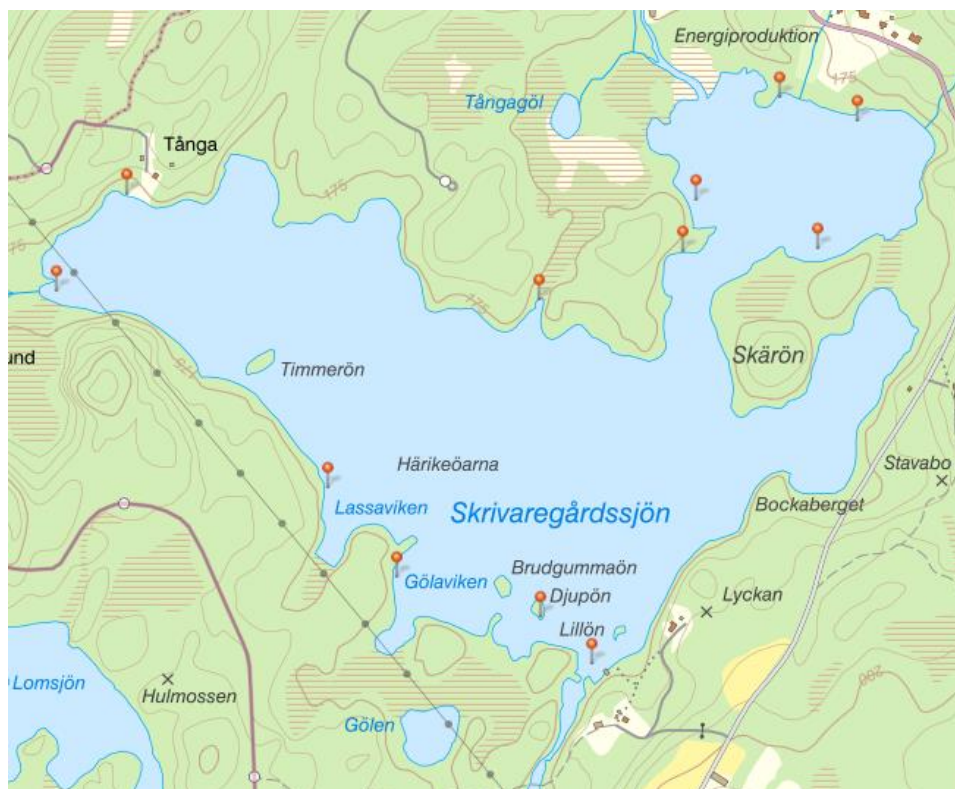
Figur 35. Karta över Skrivaregårdssjön. Vid varje nål ligger en lang (5 burar per lang).

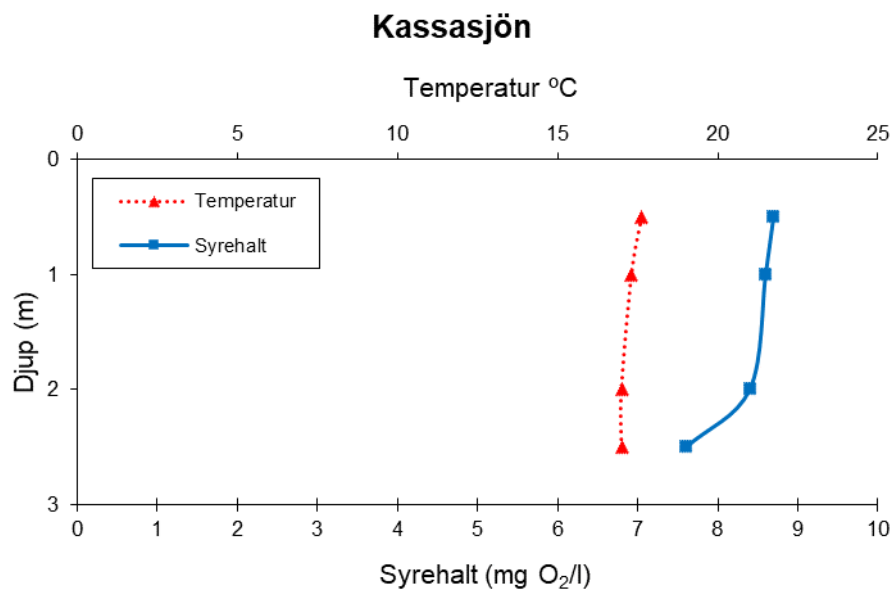
Figur 42. Temperatur- och syreprofil i Kassasjön. Den översta x-axeln beskriver temperatur (°C, röd) medan den nedersta beskriver syrehalt (mg O<sub>2</sub>/l, blå).

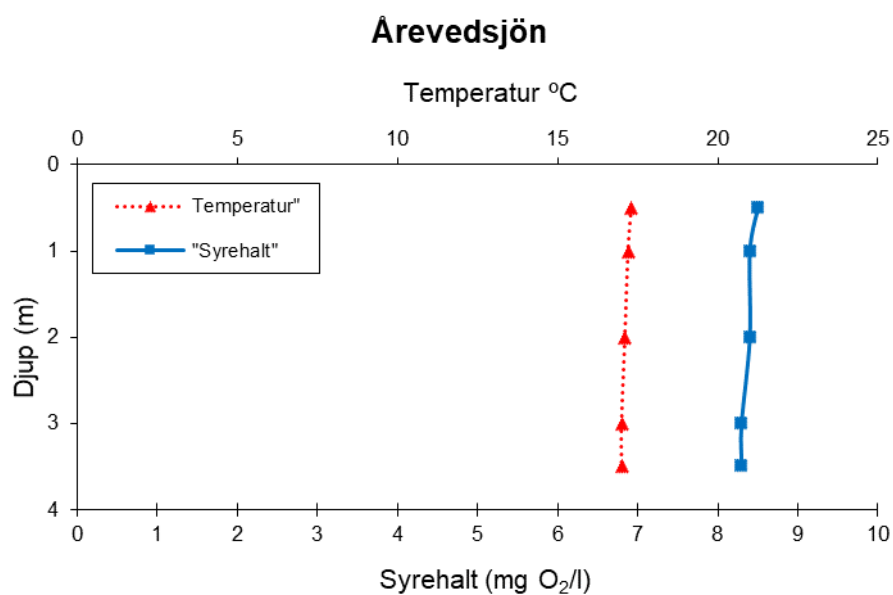
Figur 45. Temperatur- och syreprofil i Årevedsjön. Den översta x-axeln beskriver temperatur (°C, röd) medan den nedersta beskriver syrehalt (mg O<sub>2</sub>/l, blå).
